# VOLVO LUNDBY – MOBILITETSHUB F.D. RÄKAN

## PM MARKMILJÖ

| Uppdragsnamn | DP Mobilitetshub - Fd Räkan |
| Datum | 2022-12-14 |

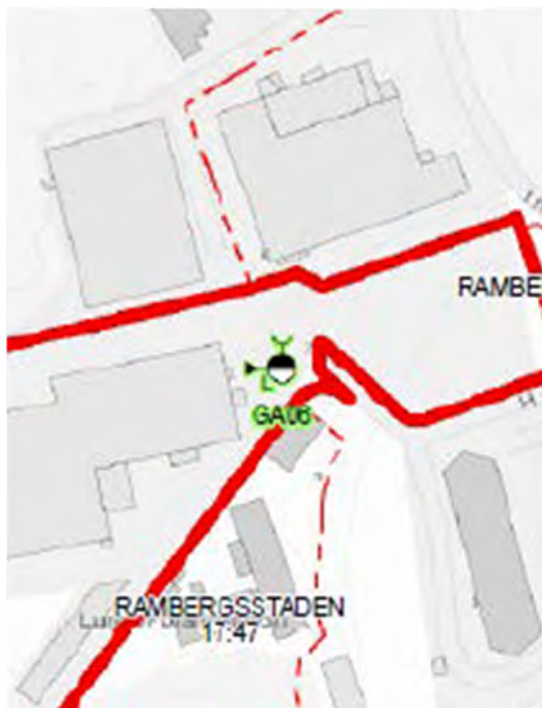
Figur 4. Ritning som visar lokalisering av GA06 öster om byggnad NLC, norr om Lundby brandstation.

Vid grundvattenprovtagning noterades en begränsad tillrinning. Vattnet räckte inte till för omsättning eller fältnätning (nivå RÖK-GV = 4,6 m). Spår av diklormetan (0,23 µg/l), triklormetan (0,49 µg/l) samt vinylklorid (0,022 µg/l) uppmättes i grundvattnet.

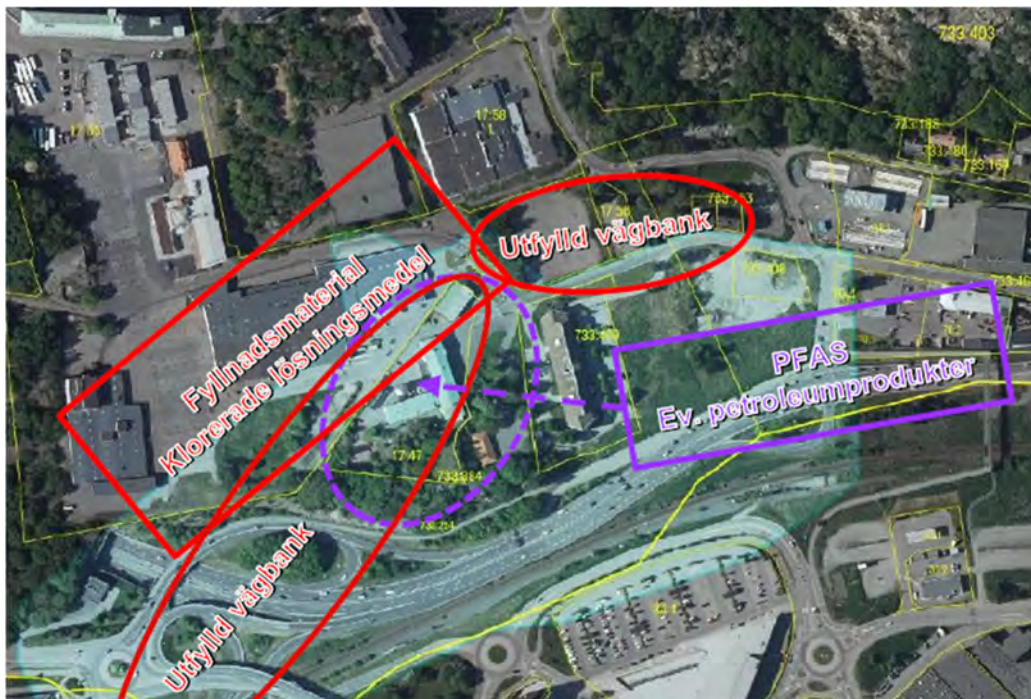
De flesta genomförda utredningar som rapporten redovisar avser området väster eller mer söder om DP-området. I Figur 6 nedan redovisas översiktligt vad som är känt avseende markföroreningar i DP-områdets södra del och angränsande till detsamma. Sammanfattningsvis kan det inom DP-områdets södra del förekomma förorenat utfyllnadsmaterial (PAH, metaller), förorenad jord (PFAS) samt eventuellt förorenat grundvatten (klorerade alifater, PFAS).

Figur 6. Flygbild där potentiella eller påvisade föroreningskällor och/eller föroreningar åskådliggörs (WSP, 2020/Lantmäteriet).

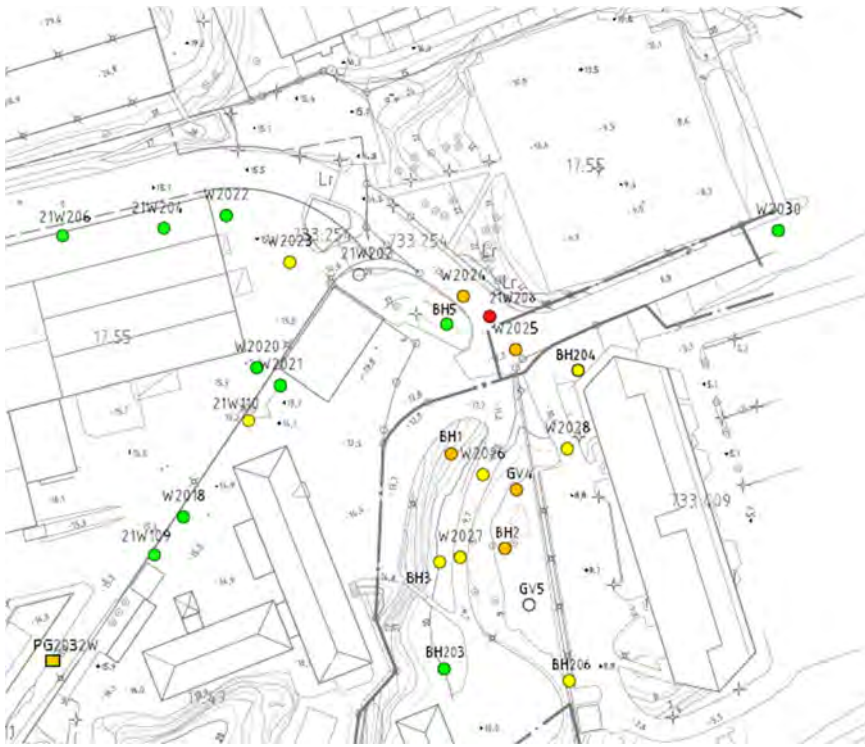
I de provpunkter (se Figur 8 nedan) som var lokaliserade inom aktuellt planområde uppmättes förhöjda halter över MKM av PAH-L (W2024), alifater C16-C35 (W2025) och PAH-M. I en annan provpunkt (21W208) uppmättes PAH-H över FA och aromater C10-C16 samt C16-C35 över MKM på nivån 1-1,5 m.u.my. Inga prover från djupare nivåer hade uttagits vid undersökningen. 21W208 var lokaliserad till Herkulesgatan i den sydligaste delen av DP-området. I några av de övriga proverna från DP-området eller i dess absoluta närhet noterades ställvis halter överstigande KM för arsenik, bly, alifater och PAH (21W202-PAH, Pb) (W2023 As, alifater C16-C35).

I en punkt inom DP-området (W2025) och i en punkt utanför men nära DP-området (W2028) analyserades jordprover med avseende på PFAS. I W2025, lokaliserad i Herkulesgatan precis söder om 21W208, uppmättes spår av PFOS total och linjär, 6:2 FTS samt PFPeA. I W2028, lokaliserad strax söder om DP-området (och öster om Lundby brandstation), från nivån 1,5-2 samt 2,7-3 m.u.my uppmättes förhöjda halter av PFOS total samt låga halter av flertalet analyserade PFAS-föreningar.

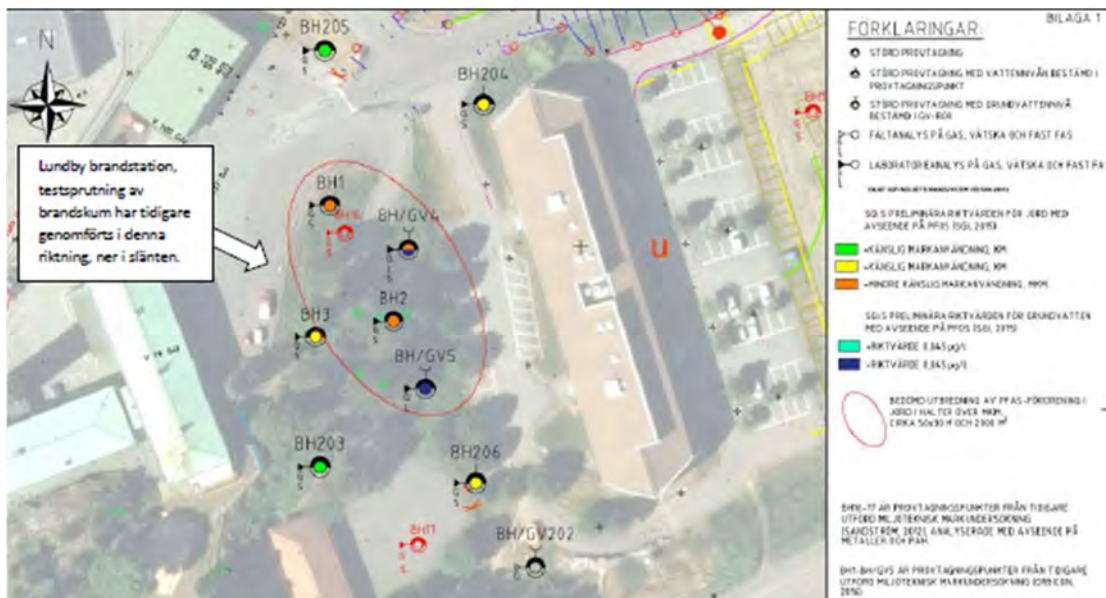
I DP-områdets södra del, dvs norr om Lundby brandstation, har Orbicon utfört en markundersökning 2017 för att utreda förekomst av PFAS-ämnena i mark pga räddningstjänstens verksamhet (se Figur 9 nedan). PFAS överstigande KM och MKM förekommer i jord i varierande halter ner mot berg, som återfinns på mellan 3-4 meters djup i den norra delen och 1-2 m i den södra delen. Halter över då gällande riktvärde för dricksvatten förekommer i grundvattnet.

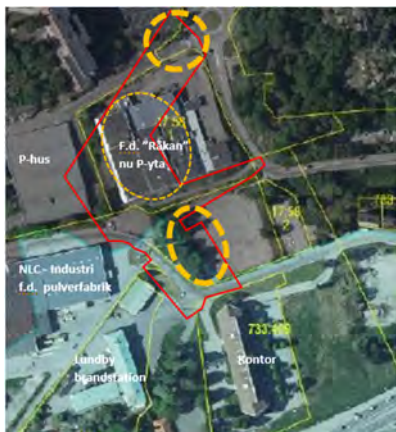
- Det är främst inom detaljplaneområdets norra spets samt i dess sydöstra del som det saknas information från genomförda undersökningar (se gula markeringar i Figur 10).

Figur 10. Grov illustration av de områden där det saknas information om eventuella markföroreningar.

- Eventuell föroreningsförekomst inom R.17:58 under bottenplattan, fr.a. i anslutning till ledningar, oljeavskiljare, läge för f.d. cisterner etc. Framför allt bedöms det föreligga en viss risk för petroleumprodukter men eventuellt även metaller och PCB.

- Tidigare verksamhet i nordost. Oklart vad det var för verksamhet som noteras på flygbilder från 1960 och 1975. Här har det inte, utifrån vad som idag är känt, utförts någon markundersökning.

- Parkeringsyta i sydöst. Inga undersökningar är genomförda vad WSP känner till, men det kan inte uteslutas att marken är utfylld vilket kan innebära förorening såsom PAH, metaller etc.

- Eftersom ytan i dag är verksamhetskritisk för Volvo och det redan har utförts undersökning genom plattan i flertalet punkter rekommenderas att ytterligare markundersökning utförs i samband med kommande exploatering då den kvarvarande plattan kan brytas upp och ledningar etc kommer i dagen.

- Inom detta område förekommer berg i dagen vilket betyder att jorddjupen är små och därmed även eventuell föroreningsförekomst. Aktuell del ska utgöra vägområde varför det rekommenderas att det i samband med markarbeten inför omställningen utförs erforderlig miljökontroll.

- Denna del kommer utgöra en del av ett större vägområde och det bedöms som mest effektivt att området undersöks i samband med kommande markarbeten.
