RAPPORT

Kompletterande miljöteknisk markundersökning av fastigheten Rud 4:1 m fl.

För: Prime Living Industries AB

Uppdrag: 1318–174
Upprättad: 2018-08-13

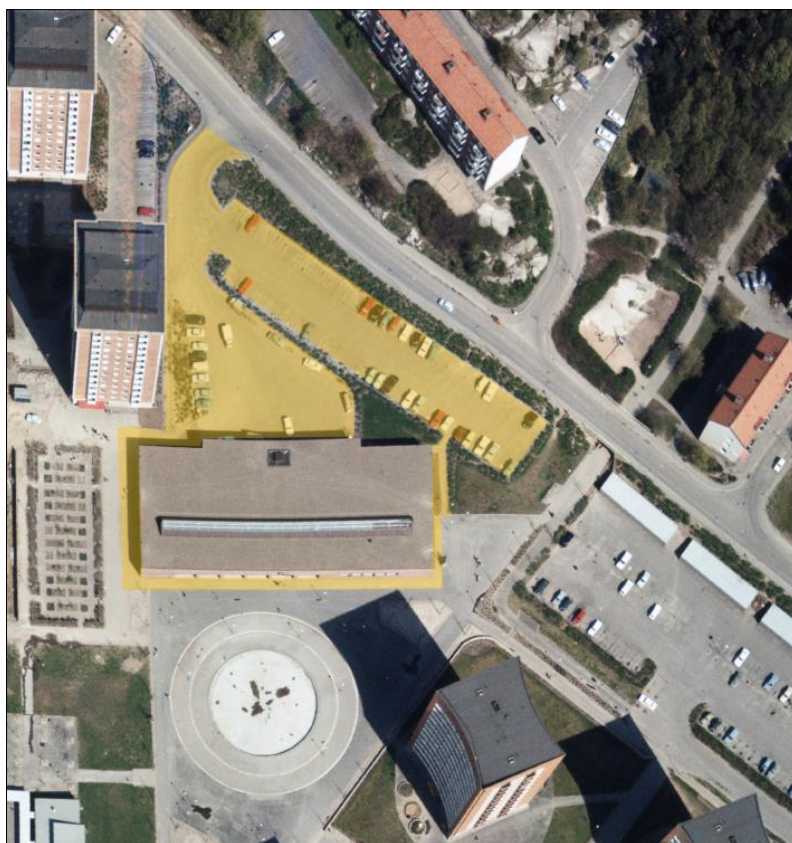
Figur 3. Flygbild över Rud 4:1 m.fl. från 1967 med utbredning av misstänkt tjärasfalt mar-kerat i gult.

Baserat på den historiska inventeringen förväntas inga betydande föroreningar i mark eller grundvatten. Tjära, som var ett vanligt bindemedel i asfalt innan 1970-talet, har redan påträffats i den del av området som asfalterades i samband med att Althallen byggdes.

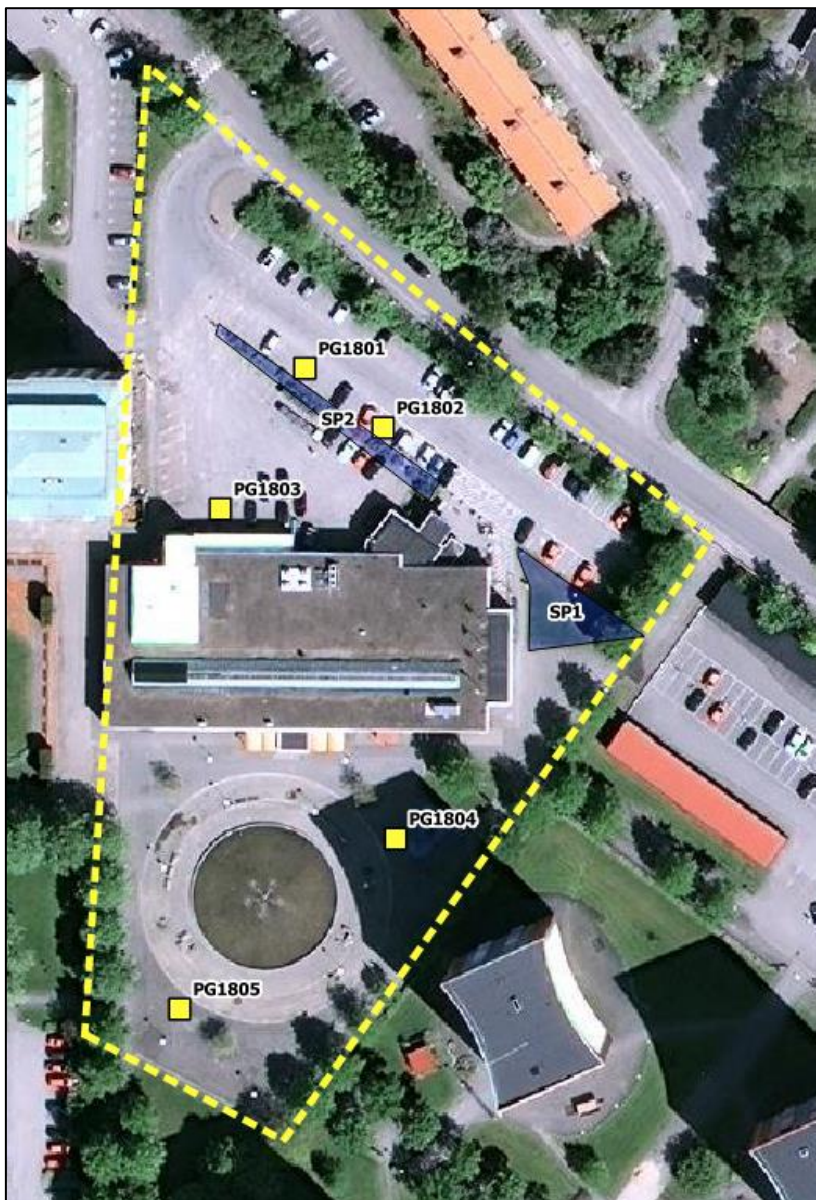
Figur 8. Flygbild över Rud 4:1 m fl med provgrovar markerade i gult och ytliga provtagningsområden i blått.

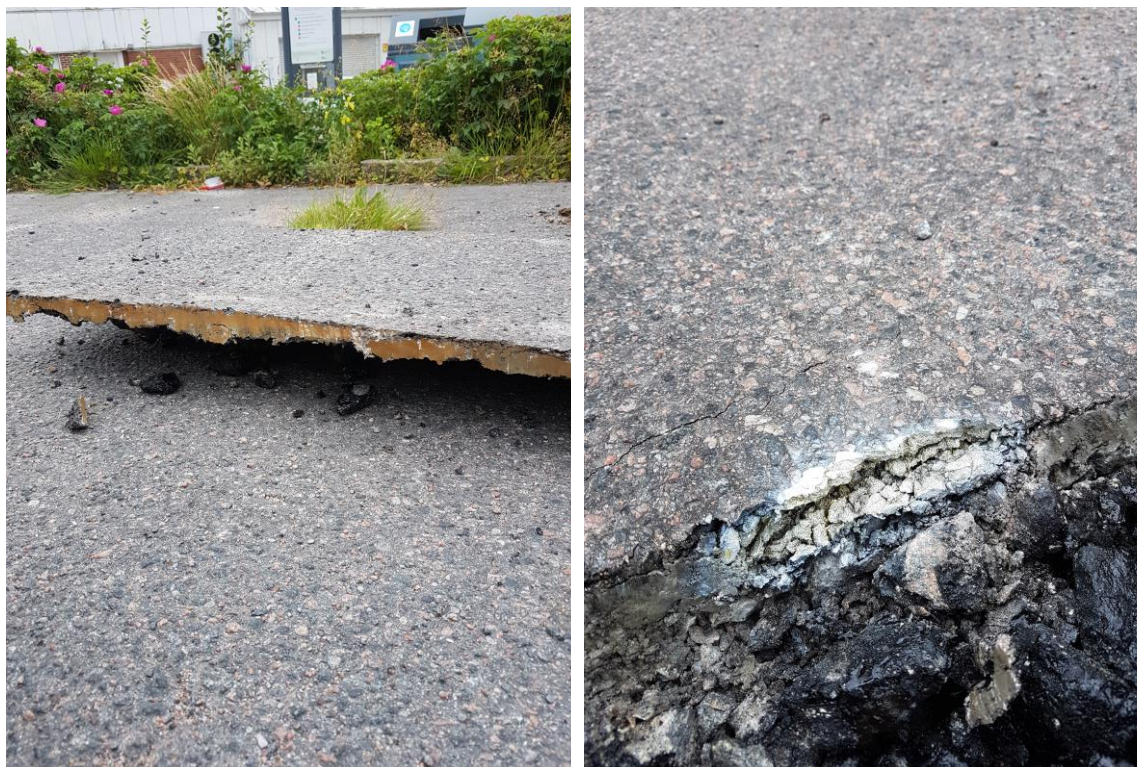
Vid provtagningstillfället var det sol och varmt. Undersökningen i den norra delen av området påvisade tjärad makadam i samtliga tre provgropar. Ingen indikation på förorening noterades i underliggande fyllning samt lera. För fullständiga fältanteckningar se *bilaga 1*.

Asfalten i den norra delen av området består av ett mycket tunt (1–5 cm) slitlager och därunder tjärad makadam, se *figur 9-10* nedan. Inom delar av parkeringen var slitlagret helt borta och den tjärade makadamen blottlagd.

Figur 9-10. Tunna slitlager som underlagras av tjärad makadam i den norra delen av området.

Slitlagret över den tjärade makadamen i norra delen av fastigheten är mycket tunt, det bedöms därför inte möjligt att slipa bort slitlagret utan all asfalt kommer behöva hanteras som tjärasfalt (PAH16 >300 ppm) vid eventuellt extern omhändertagande, alternativt kan asfalten användas i parkering- eller körytor inom området efter sedvanlig anmälan.
