RAPPORT

Miljöteknisk markundersökning inför exploatering av Althallen, Västra Frölunda

Upprättad: 2015-08-31

Uppdrag: 1215-131

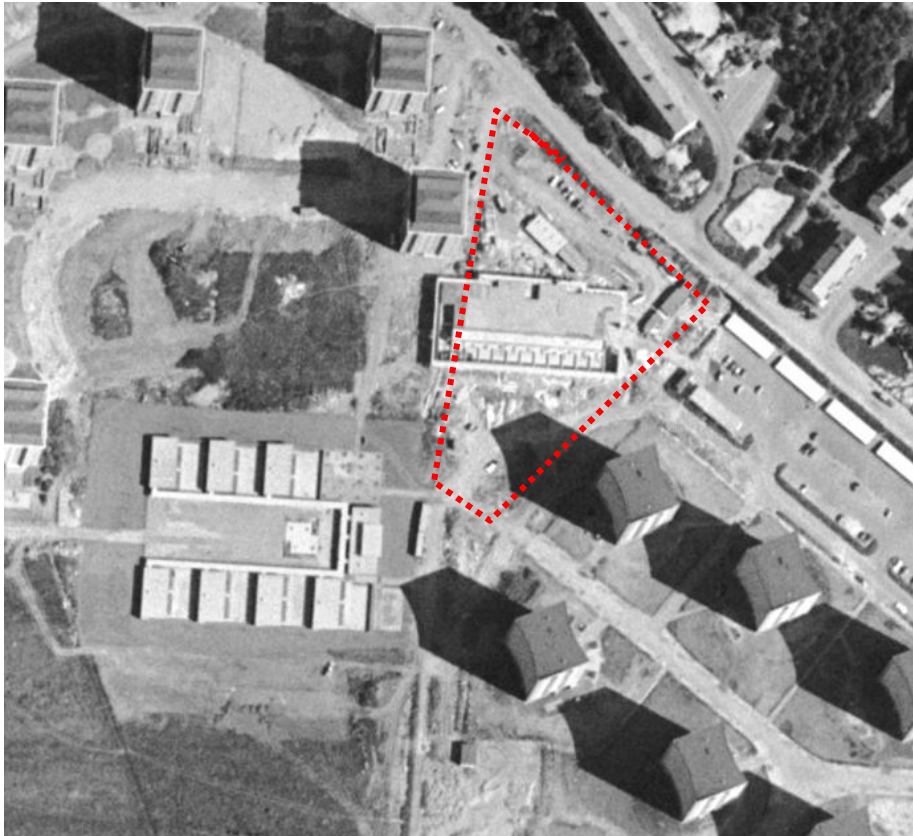
Ingen fördjupad historisk inventering har utförts men enligt beställare skall det ej ha bedrivits någon miljöstörande verksamhet inom området. Det kan dock finnas risk för markföroreningar i form av utfyllnader som tillförts området genom åren samt tjärasfalt på fastigheten. Området förefaller ha exploaterats i slutet av 1950-talet och en historisk flygbild från 1960 tyder på att området kan fyllts ut under den perioden, *se figur 2*. Under 60-talet var det vanligt att man använde rivningsmassor och liknande för utfyllnad samt att asfalten utgjordes av sk tjärasfalt.

Figur 2. Flygfoto över området, 1960.

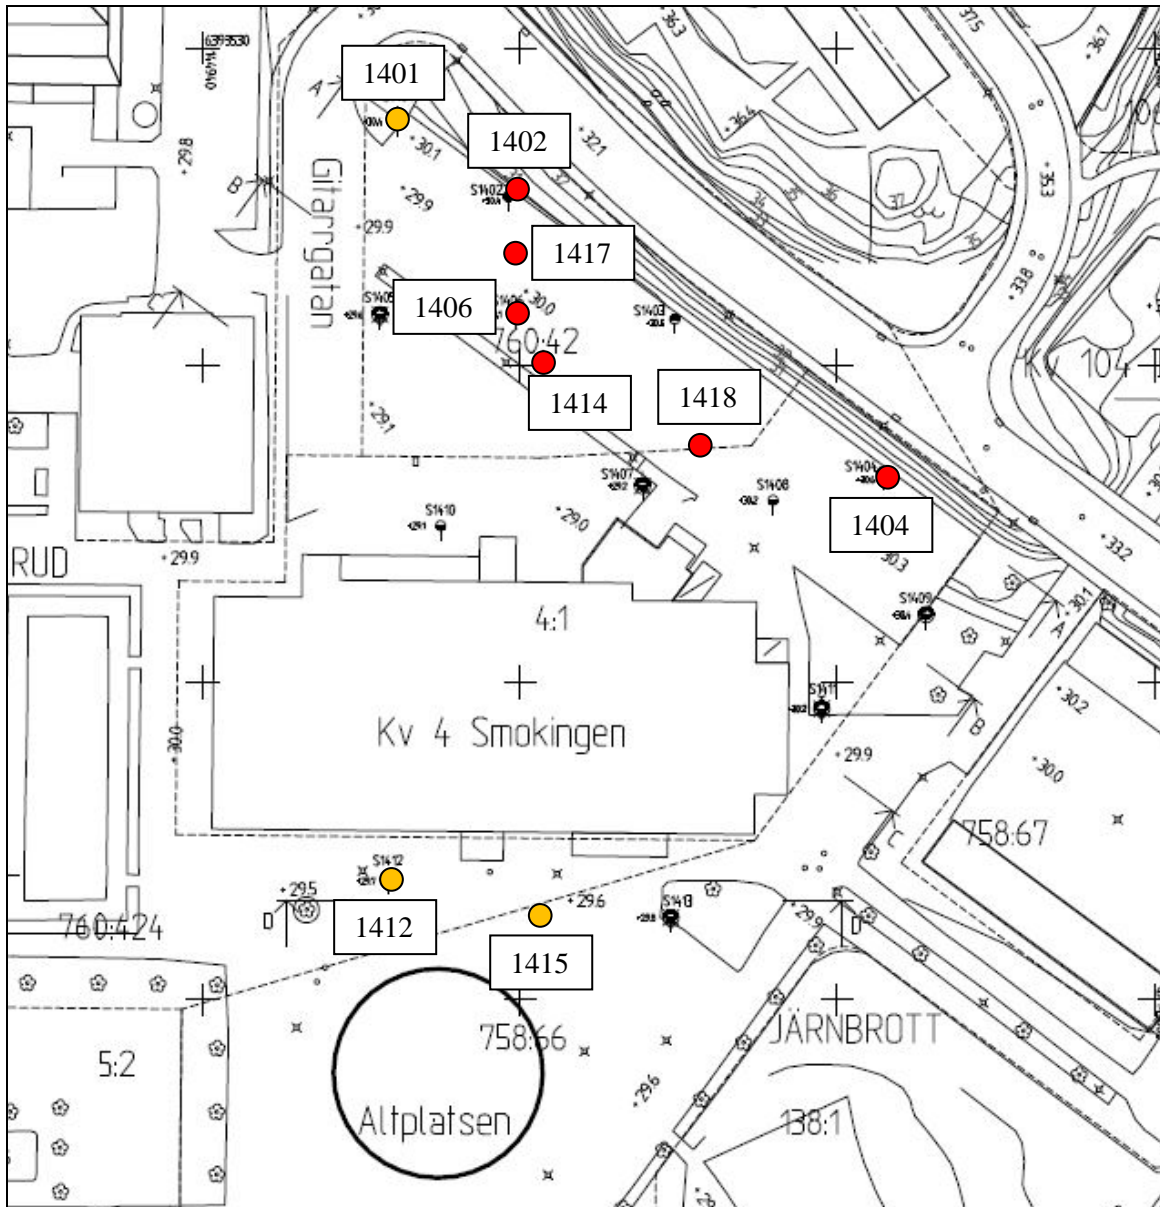
Figur 3. Kontroll av ytlig asfalt och makadam utfördes i totalt 9 provpunkter.

Asfalten på norra delen av exploateringsområdet bestod till största delen av ett slitlager av bitumen med ett lager av misstänkt tjärad makadam under, *se figur 5*. Makadamen luktade svagt av tjära och gav tydligt utslag med s s k asfaltsspray. På södra sidan av fastigheten noterades ingen misstänkt tjärad makadam under slitlagret. I *figur 3* visas en illustration över var tjärasfalt påträffades (röda punkter) och inte (orange punkter).

Asfalten på norra sidan av fastigheten består av s.k. tjärasfalt (tjärad makadam). Structor bedömer att asfalten kan återanvändas som förstärkningslager eller liknande i kommande parkerings- eller körytor inom området.

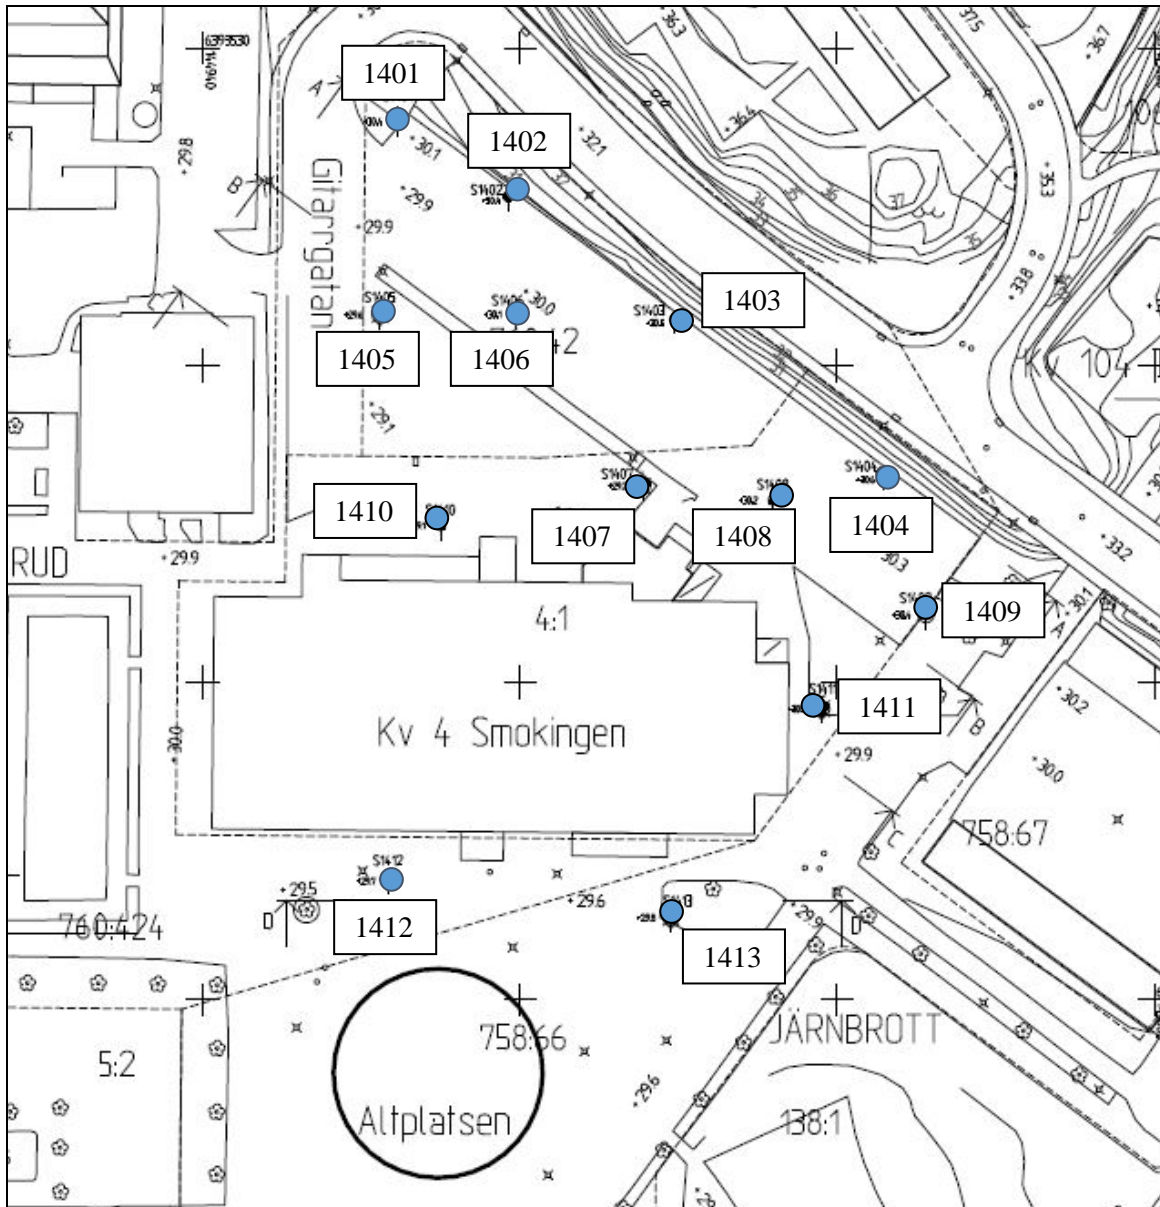
Jordprovtagningen utfördes 2015-07-30 i samband med de geotekniska undersökningarna av Ramböll, se **figur 4**. Provtagningen omfattade 13 punkter varav prover på fyllnadsmassor och lera uttogs i åtta provpunkter.

Figur 4. Den geotekniska undersökningen omfattade 13 punkter.

Av Rambölls fältdokumentation (*bilaga 1*) framgår sammanfattningsvis att jordlagren består av 1 meter fyllning av sand eller sandig mulljord som underlagras av en torrskorpelera. Den naturliga jorden består av siltig lera. Det finns inga noteringar om rivningsrester eller andra fasta biprodukter i fyllningen.

Structor bedömer att jordmassorna i första hand bör återanvändas inom exploateringsområdet. Massor som måste transporteras bort från området bör klassificeras genom samlingsprovtagning i större volymer vilket sannolikt leder till föroreningshalter understigande KM. Massorna bör då kunna återanvändas på annan plats.

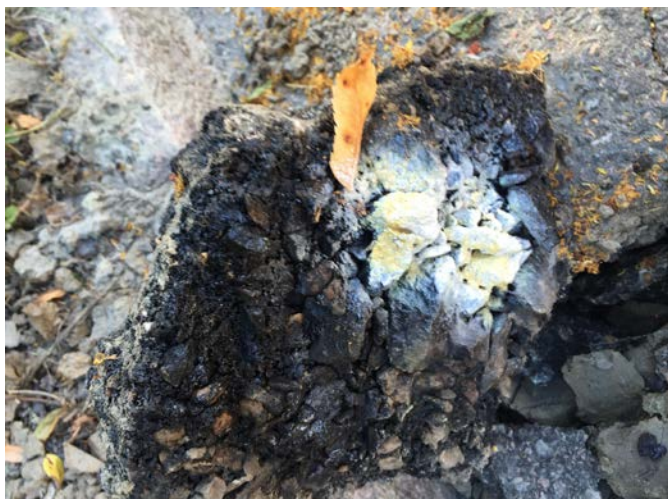
Figur 5. Tjerasfalt i alla provpunkter utom en på baksidan av fastigheten.

I **tabell 2** redovisas resultaten från asfaltsprovtagningen. Analysresultaten visar att asfalten på norra sidan av fastigheten består av tjärad makadam medan södra sidan endast består av bitumen med låga halter av PAH16. Fullständiga analysresultat återfinns i **bilaga 2**.
