### Översiktlig miljöteknisk markundersökning inför ny detaljplan inom del av fastigheten Rud 760:424 samt Rud 3:2, Göteborgs stad

För:  
Fastighetskontoret i Göteborgs Stad  
Att: Sara Sjölander

Uppdrag: 1519-175  
Upprättad: 2019-08-30

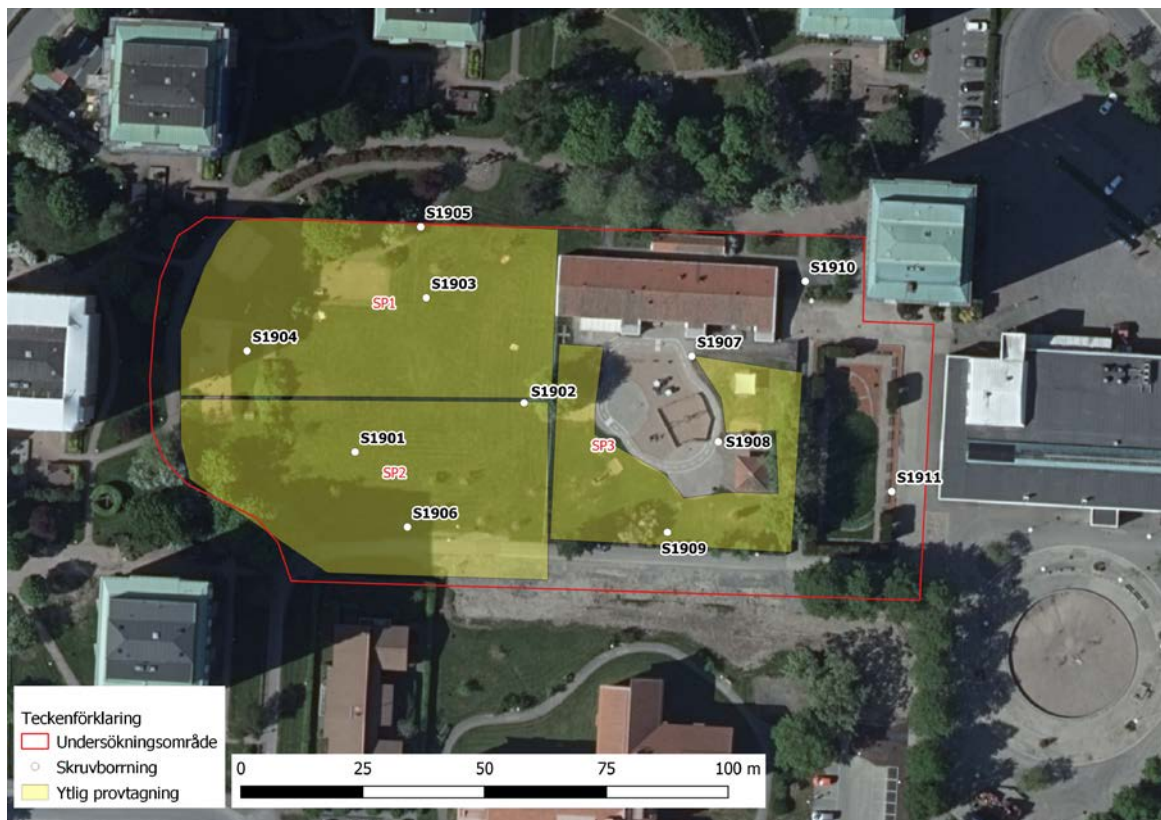
**Figur 5.** Provpunkter från nu genomförd miljöteknisk markundersökning är markerade som vita cirklar. Ytlig provtagning med MUK inom skuggade gula områden.

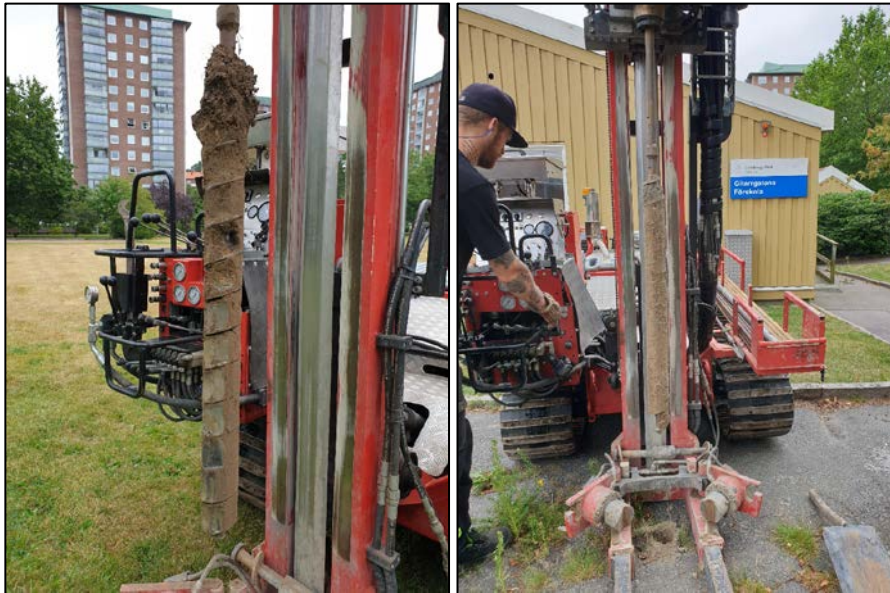
**Figur 6.** Till vänster S1901 i grönytan. Till höger översta metern från S1910.

Av tabellen framgår att uppmätta halter i fyllnadsmassorna överstiger KM för tungmetaller i två skruvpunkter (S1901 och S1902) samt för PAH i en punkt (S1905). I en provpunkt (S1905) har PAH-H uppmäts i halter överskridande riktvärdet för MKM i den ytligaste fyllningen under asfalten. Halter av tungmetaller (arsenik och kobolt) i torrskorpeleran överskrider i båda proverna KM.

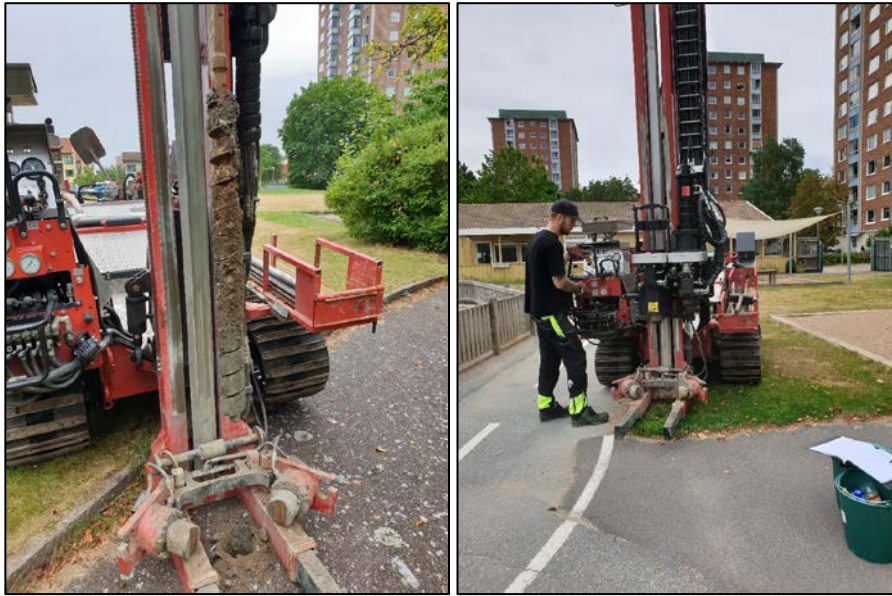
**Figur 7.** Till vänster jordlagerföljd från S1905. Till höger syns S1908 inne på förskolan.
