### Kompletterande miljöteknisk markundersökning samt miljö- och hälsoriskbedömning, Sävenäs 131:2, Smörslottsgatan Göteborgs kommun

För  
Balder Projektutveckling AB

Uppdrag: 1116-270  
Upprättad: 2016-12-20

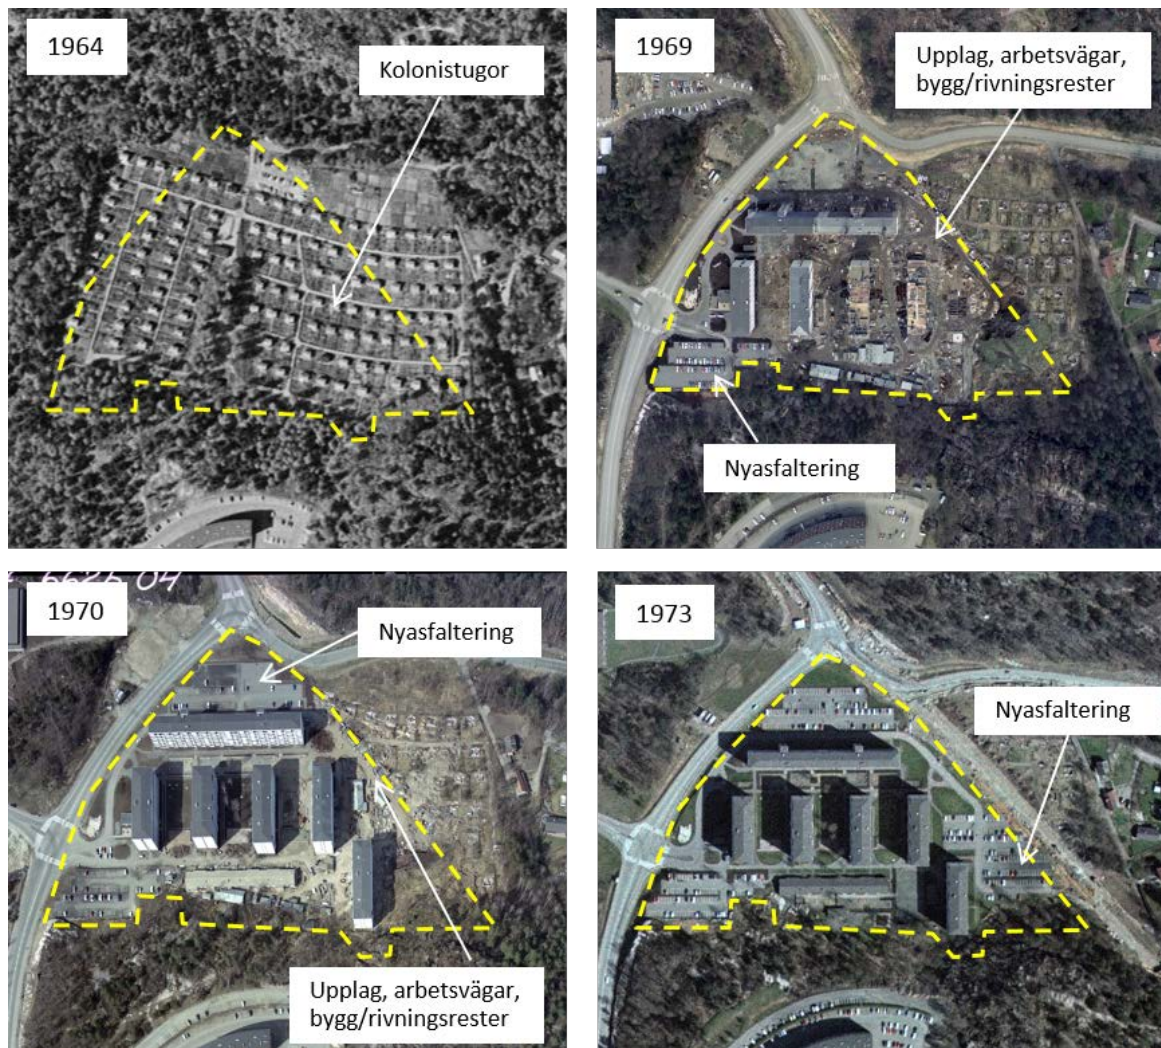
Figur 2. Historiska flygbilder över fastigheten Sävenäs 131:2 (gul streckad linje).

- År 1963 täcktes i stort sett hela fastigheten av ett förmodat koloniområde med små hus omgärdat av skog. Inga spår av industriell verksamhet eller större utfyllnader kan noteras.
- År 1969 är tre av bostadshusen uppförda över det fd koloniområdet. Den sydvästra parkeringen är asfalterad. Upplag och arbetsvägar förefaller anlagda på naturlig mark och på tillförda eller omflyttade jordmassor. En viss utfyllnad har skett i norr med schaktmassor och bärlager (grått).
- År 1970 har även den norra parkeringen asfalterats och alla bostadshus inklusive förskolebyggnaden är uppförda. Upplag och arbetsvägar i nordost och i öster finns kvar.
- År 1973. Området är färdigt och alla markytor är anlagda inklusive parkeringsytan i öster.

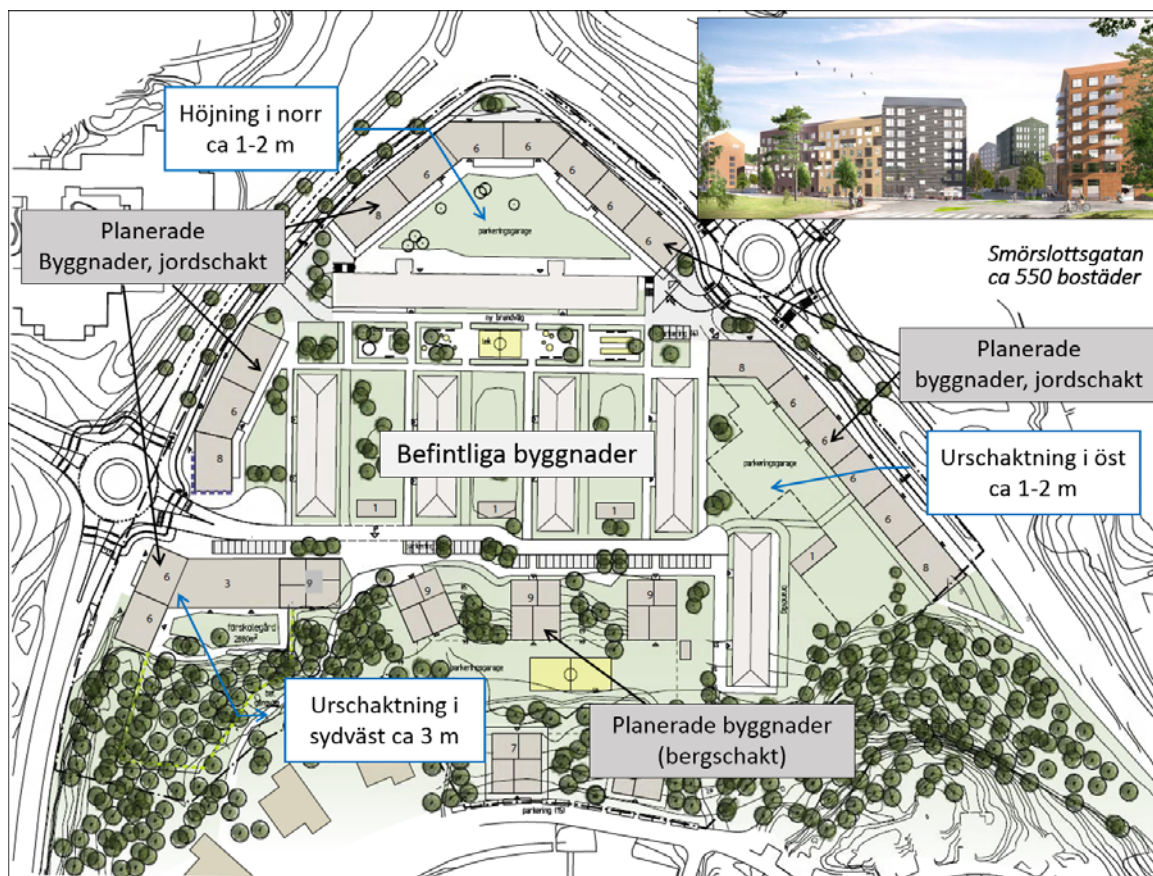
Figur 3. Nybyggnadsområdet med områden där urschaktning respektive höjning av befintlig mark planeras. I den norra och östra delen byggs garage med planterbara takbjälklag.

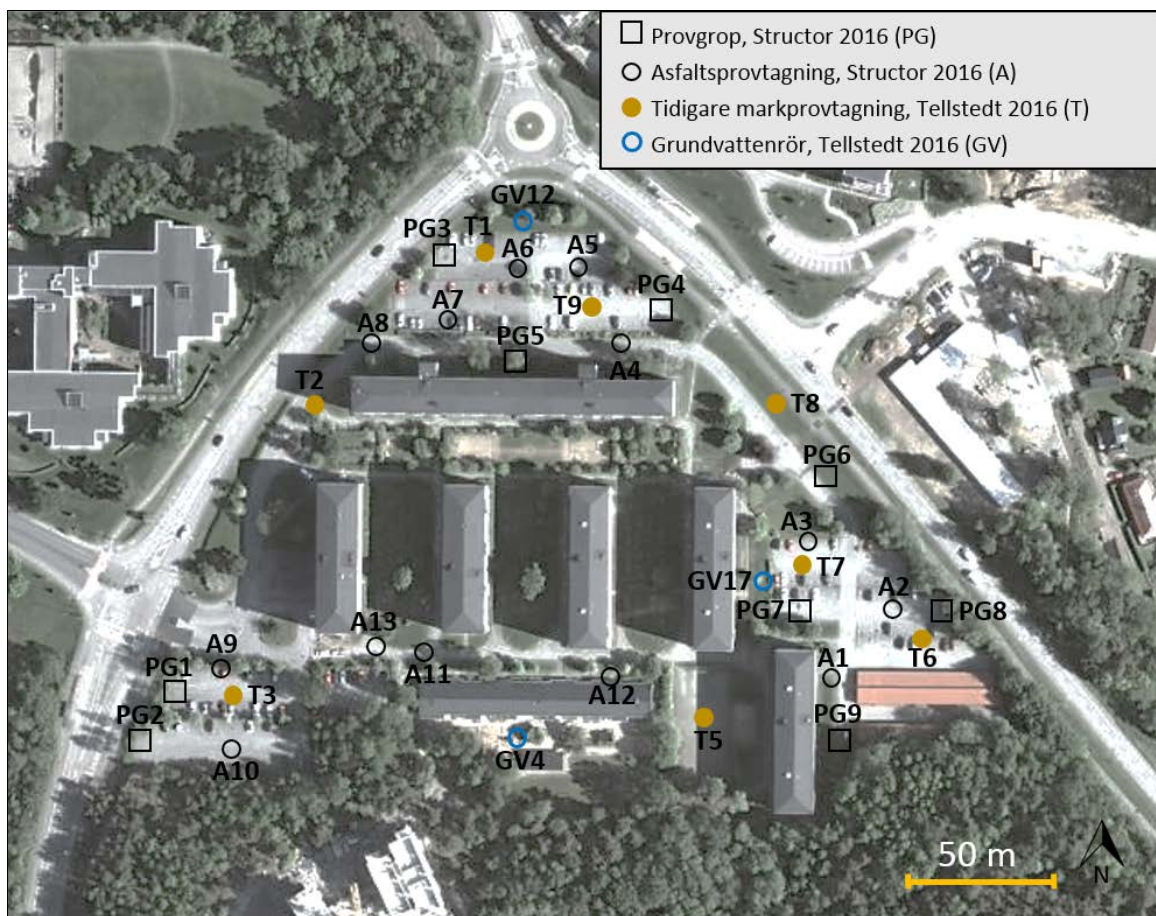
Figur 4. Provtagningspunkter inom fastigheten Sävenäs 131:2. Provtagningen är koncentrerad till nybyggnadsområdet och asfaltsytor.

- I 4 av 5 asfaltsprover uppmättes PAH halter över 70 mg/kg (ppm) vilket indikerar förekomst av stenkoltjära (tjärasfalt). De två högsta halterna påträffades i asfalt från den norra parkeringsytan (T1, T9). Inga av asfaltsproverna klassas som farligt avfall (FA).
- I 3 av 9 punkter påträffades förhöjda halter PAH i bärlager under tjärasfalten. De förhöjda halterna korrelerar i stort sett med de punkter där också tjärasfalt påträffats. Uppmätta halter är lägre i prover från djupare nivåer.
- Inga metallhalter över Naturvårdsverkets generella riktvärde för känslig markanvändning uppmättes i något av de nio analyserade proverna.
- I en borrhål noterades en "bensinlukt" (punkt T9). Den kemiska analysen påvisade dock enbart marginellt förhöjda halter alifatiska och aromatiska kolväten från aktuell nivå. I punkten finns tjärasfalt som har en distinkt stickande lukt.

Av tabellen framgår att hälften av proverna indikerar förekomst av tjärasfalt, i ett prov så hög halt att den vid hantering efter rivning skulle klassificeras som farligt avfall. De två klart högst halterna uppmättes i asfalt från eller i anslutning till den norra parkeringen (Asfalt 8 gata, PG4).

- Förhöjda PAH-halter har uppmätts i prover PG4 och PG9 som är belägna i anslutning till parkeringsytan i norr respektive den i öster där förekommer tjärasfalt. I båda punkter är halterna lägre i djupare prover. De förhöjda halterna har uppmätts i bärlager nära under tjärasfalt med höga PAH halter (tjärade bärlager) eller i brun finkornig fyllning med inslag av byggavfall någon meter under nuvarande markyta. Den sistnämnda är sannolikt en tidigare markyta från byggtiden.
- Inga förhöjda metallhalter eller oljehalter (alifatiska och aromatiska kolväten) har uppmätts med undantag från zink i ett prov från PG 3. Provet togs på en dryg meter och innehöll spår av bygg- och rivningsrester.
