### *Geoteknisk utlåtande*

Datum: 2021-09-27 rev 1 2021-10-06, rev 2 2022-04-28, rev 3 2022-04-29

## **Detaljplan för bostäder och handel vid Stabbetorget, Sävenäs (drn 20/0625)**

### *Geotekniskt- och bergtekniskt utlåtande*

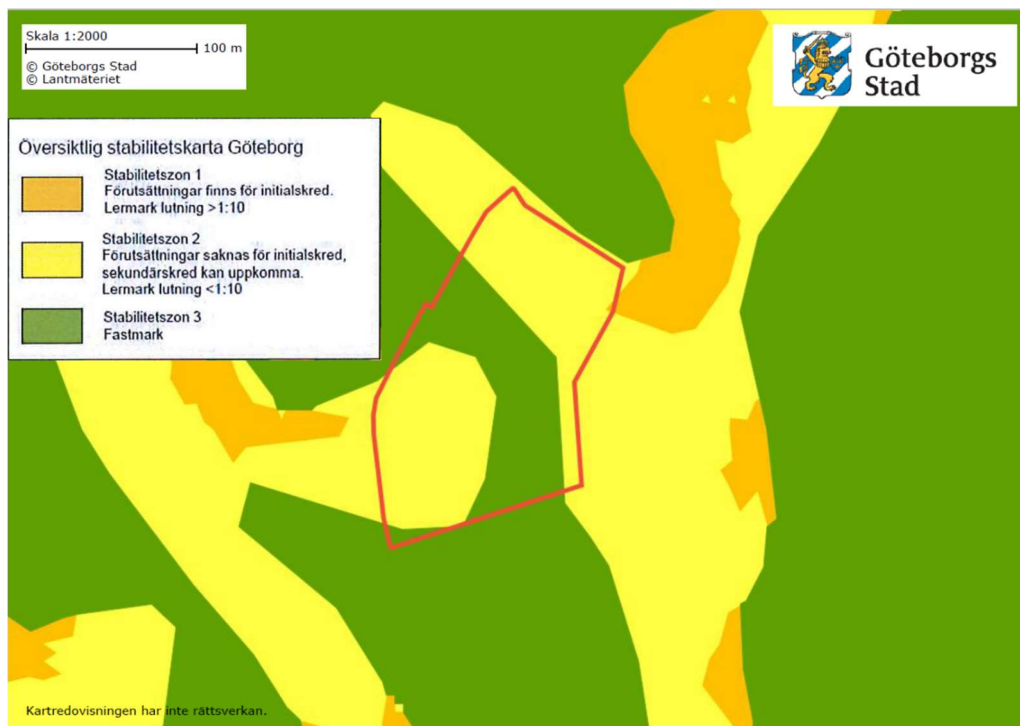
Enligt *Figur 13* varierar området mellan stabilitetszon 2 och 3, men är nära angränsande till stabilitetszon 1, framför allt i den nordöstra delen.

Figur 13. Översiktlig stabilitetskarta

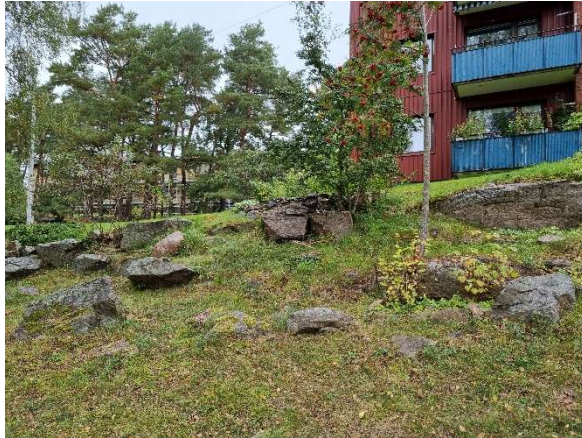
Område A består av en 1,5 meter hög bergsskärning samt ett fåtal block i jordslänt invid en GC-väg, *se Figur 15 t.v.* Skärningen domineras av flacka sprickor som följer foliationen samt branta tvärgående sprickor, vilket kan leda till utfall av block över tid då det riskerar att falla ut på GC-vägen till följd av rotsprängning och erosion i slänten, potentiell utfallsrisk om 15–20 år, *se Figur 15 t.h.* Utfall av block riskerar således ske även om exploatering ej utförs

Figur 15. T.v Foto av bergsskäring och block i jordslänt taget mot norr från GC-väg. Blocken på bild bedöms inte utgöra någon risk. T.h Foto på potentiellt löst block i Område A, taget mot norr.

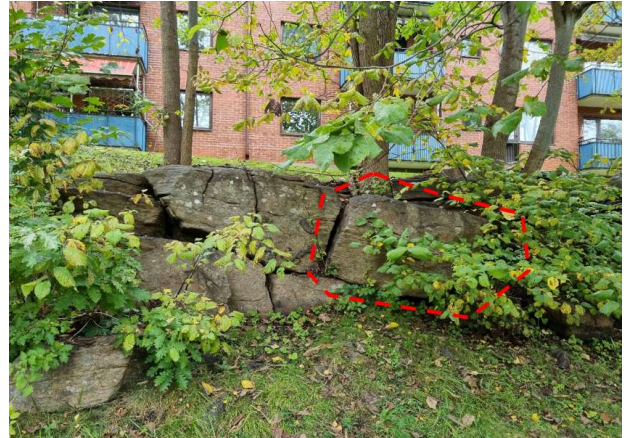
Slänten i område A kan komma att behöva åtgärdas enligt rekommendationerna i sektion 5 Bergteknik. I övrigt föreligger inga stabilitetsproblem eller risk för bergras inom eller närmast utanför planområdet idag eller efter en exploatering. I samband med exploateringen och förändringar av markgeometrin kan nya bedömningar av stabilitetsförhållandena för både berg och jord behöva utföras.

I samband med exploatering i området rekommenderas att blocket i område A skrotas, *se Figur 15 t.h.* I händelse att byggnation uteblir, rekommenderas att blocket i område A skrotas ned inom 15-20 år.

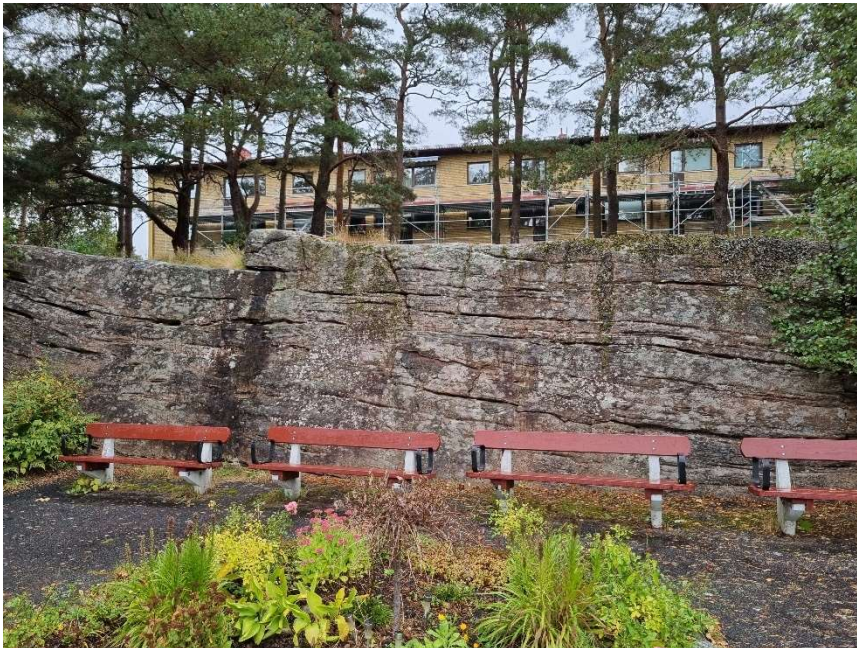
Område B utgörs av en två till tre meter hög bergsskäring intill en GC-väg, se Figur 16. Skärningen domineras av flacka sprickor som följer foliationen, där viss vittring skett i de mer glimmerrika delarna. Det bedöms inte föreligga risk för blocknedfall inom område B.

Figur 16. Foto av bergsskäring i område B, taget mot norr.

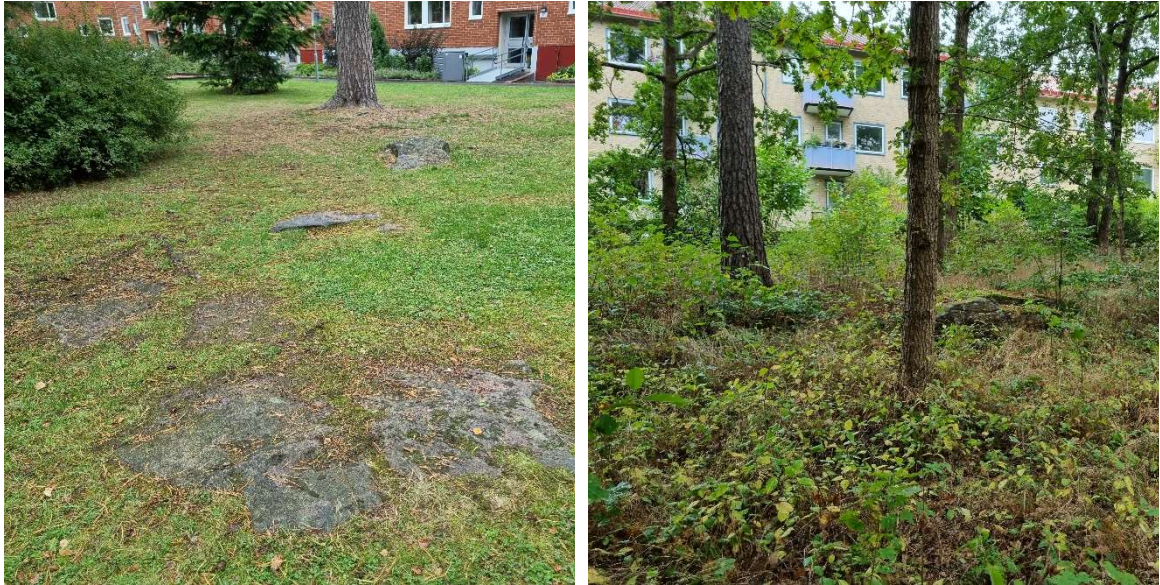
Det bedöms det inte föreligga risk för blocknedfall i övriga delar av detaljplanområdet, som kan innebära risk för skada på person eller egendom, varken vid planerad nybyggnation eller vid befintliga förhållanden i område, se Figur 17. Områden i anslutning till detaljplaneområdet riskerar inte att påverka eller påverkas av planområdet och har bara översiktligt inventerats.

Figur 17. T.v. Häll i planområdets södra del. T.h. Fåtal block i slänt väster om planområdet.

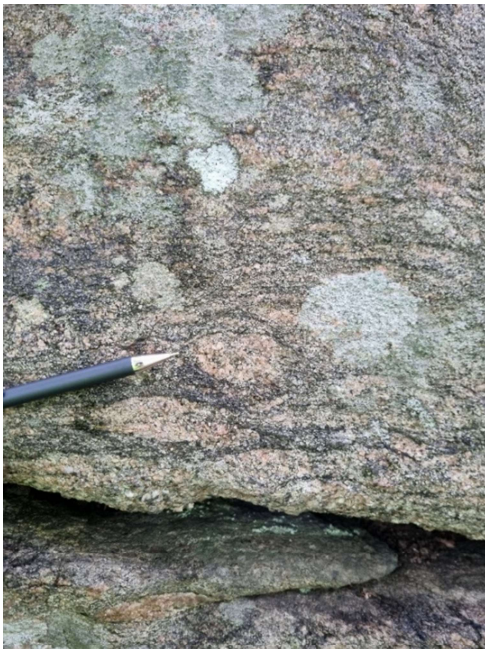
Berget är till största del koncentrerat till områdets norra delar och bedömdes okulärt i fält som ögongnejs, med 1–2 cm stora kalifältsögon med medelkorningt matrix, *se* Figur 18. Bergarten har en tydlig foliation och är glimmerförande, men det är inget som anses påverka bergartens hållfasthet. Gnejsigheten stryker omkring norr och stupar mot öst, ca 35°. Berggrunden i hela undersökningsområdet bedöms som storblockig.

Figur 18. Ögongranit påträffad i område A, i planområdets norra del.

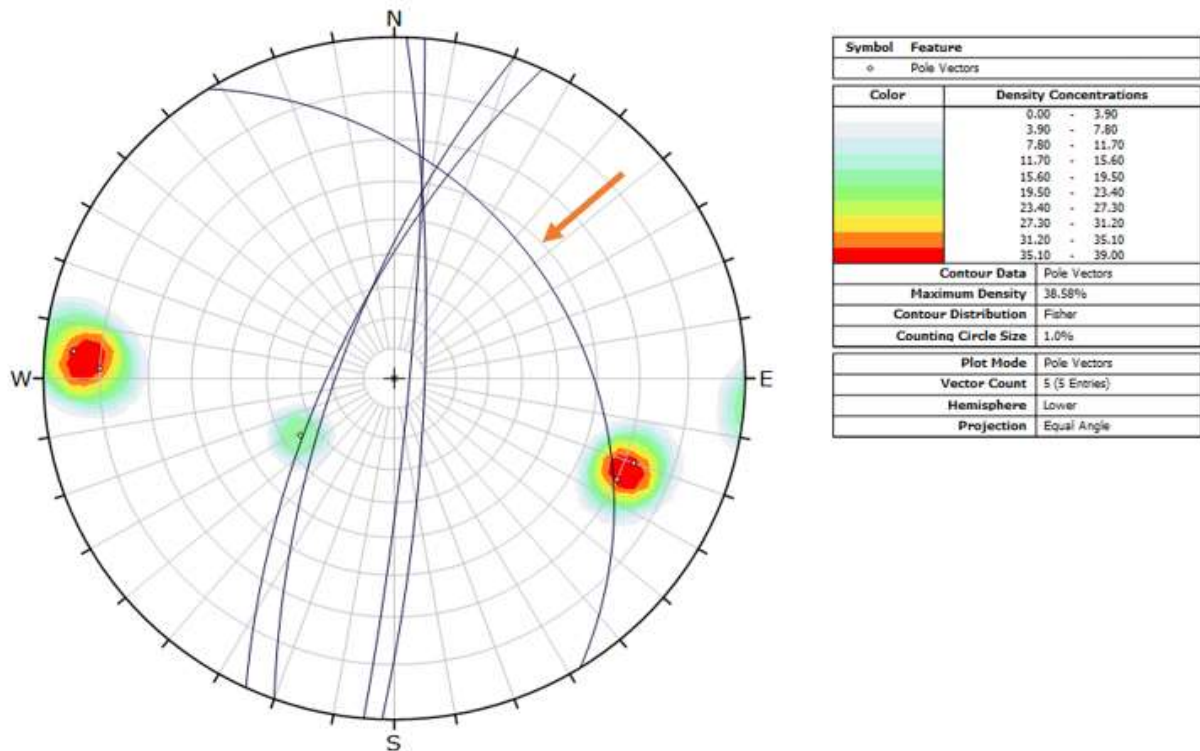
Den dominerande sprickriktningen för hela området är nordvästlig-sydostlig, denna sprickgrupp följer tydligt foliationen och förekommer med ett sprickavstånd av ungefär en meter. Ett fåtal branta sprickor med nord-sydliga samt nordnordostliga-sydsydostliga riktningar förekommer, *se Figur 19*. Dessa sprickor förekommer med ett sprickavstånd av ungefär två till tre meter och en generell spricklängd av över tre meter.

Figur 19. Stereogram över uppmätta sprickriktningar i södra samt mellersta delen av undersökningsområdet. Inmätt spricka som följer foliationen är illustrerad med en orange pil.
