Dr Forselius Backe

Bergteknik, 2008-05-19

Bergab – Berggeologiska Undersökningar AB

Uppdragsnummer	UG08032
Datum	2008-10-13
Revisionsnummer

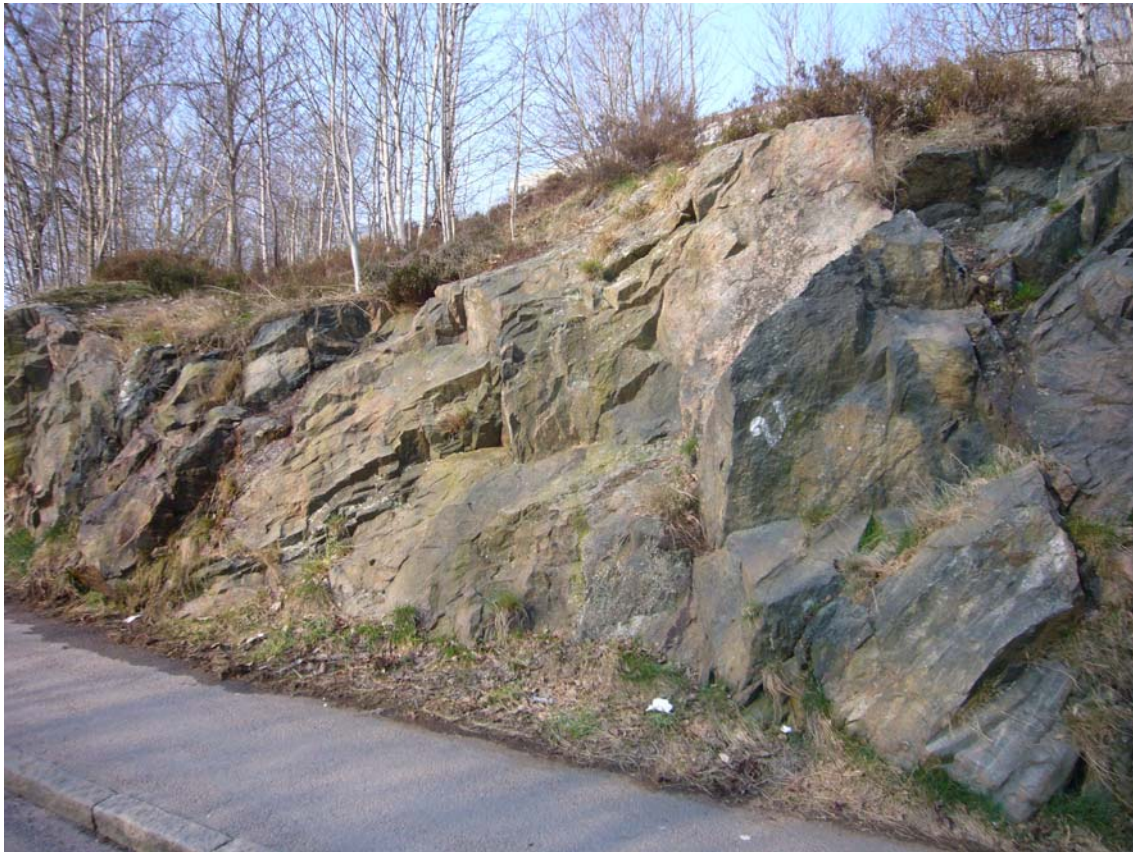
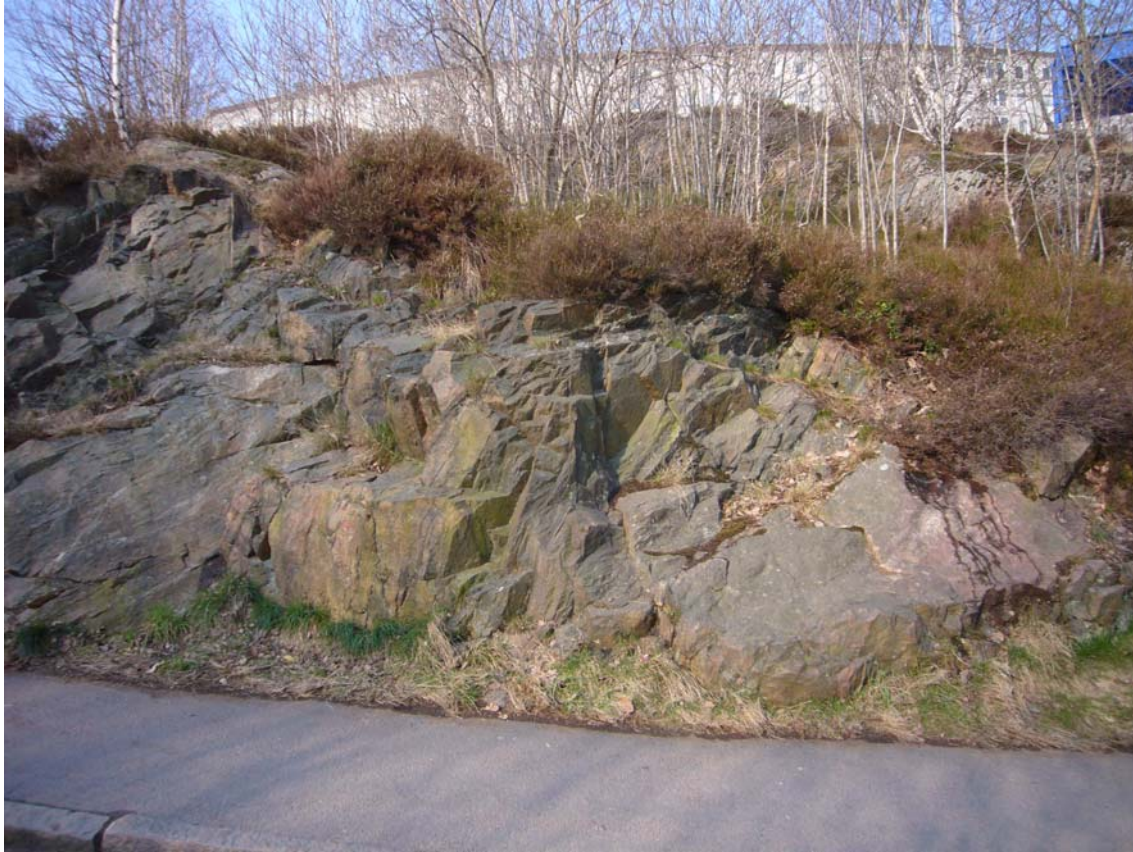
Foto 1. Område 1

3.2 Område 1 – Hus 1 (foto 1 och 2)

Berget kan betecknas som normalsprickigt med en spricktäthet på cirka 1 meter. Foliationen i området stryker N40-55° V och stupar 60-80° mot sydväst. De dominerande sprickorna följer foliationsriktningen men andra sprickor förekommer.

Huvudsprickriktningen stupar in i bergskärningen vilket medför teoretiskt stabila bergskärningar. Risker för blockutfall ur bergschakten bedöms som låg men i korsningspunkter mellan sprickor längs huvudsprickriktningen och sprickor med annan riktning kan utfall ske. Risken för ett sådant utfall är vanligtvis störst i slänkrönet.

Befintliga bergskärningar längs Dr Forselius Backe bedöms vara stabila.

Under byggnation: Efter sprängning av bergschakt bör schaktväggarna kontrolleras av bergsakkunnig person för bedömning av eventuell förstärkning. Förstärkning bedöms kunna utföras med selektiv bultning.

Bergskärningen längs Dr Forselius Backe skall hållas under uppsikt så att inte stenutfall sker under tiden då sprängningsarbeten pågår.

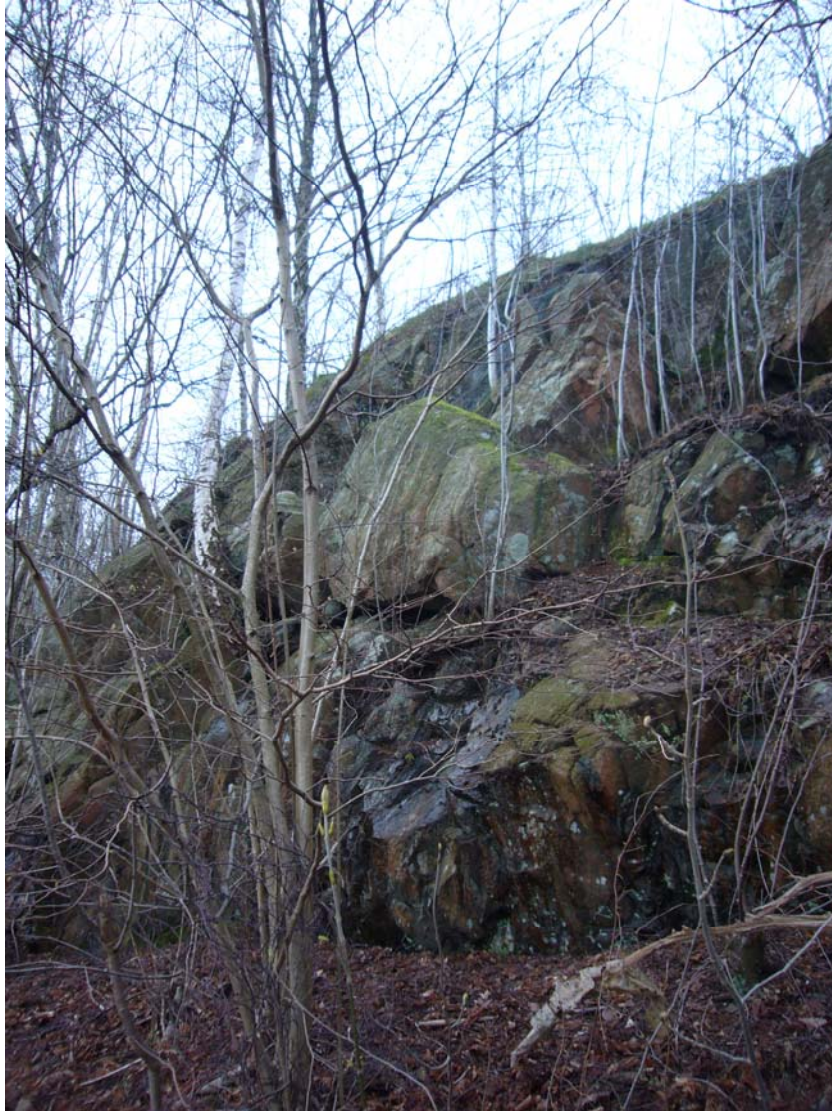
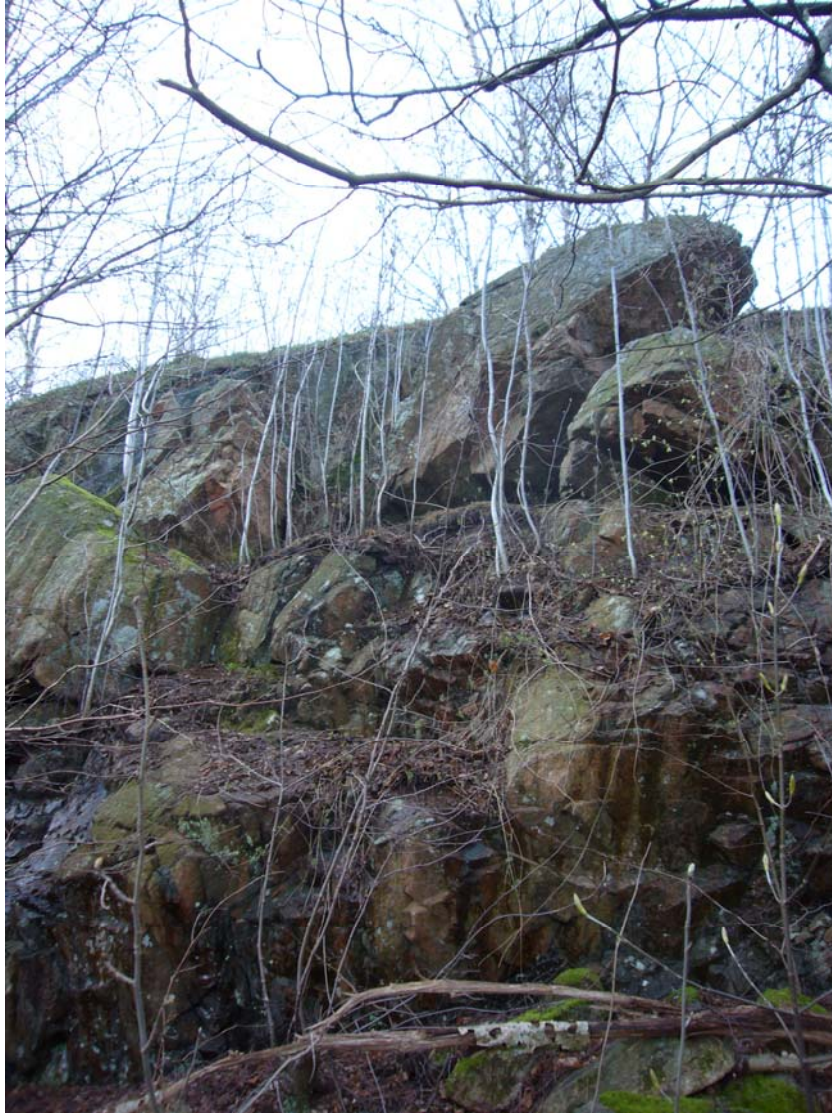
Foto 3. Område 2

3.3 Område 2 – Hus 2 (foto 3 och 4)

Berget kan betecknas som normalsprickigt med en spricktäthet på cirka 0,5 – 1 meter. Foliationen här stryker N30-70° V och stupar 65-80° mot sydväst. Den dominerande sprickriktningen följer foliationen men andra sprickor förekommer.

I den mittersta delen av huset finns en topografisk svacka. Berget i svackan kan eventuellt vara av sämre kvalitet än det övriga, omkringliggande berget. Svackan är ca 7 meter bred och dess riktning är ungefär N65-80°V. I den naturliga bergslänten nordöst om huset finns en sprickzon. Den är cirka 2 meter bred och är något vattenförande. Sprickzonen stryker N65° V och stupar 80°SV

Huvudsprickriktningen stupar in i bergskärningen vilket teoretiskt medför stabila bergskärningar. Risker för blockutfall ur bergschakten bedöms som låg men i korsningspunkter mellan sprickor längs huvudsprickriktningen och sprickor med annan riktning kan utfall ske. Risken för ett sådant utfall är vanligtvis störst i släntrönet.

Innan byggnation: I den naturliga bergslänten öster om hus 2 skall vissa bergtekniska åtgärder utföras innan sprängningsarbeten får påbörjas. Åtgärderna består av bergrensning (skrotning) och bultning av de block som finns inom det markerade området (ritning 01). Bergtekniskt kunnig person skall avgöra vilka block och på vilket sätt dessa skall säkras.

Under byggnation: Efter sprängning av bergschakt bör schaktväggarna kontrolleras av bergsakkunnig person för bedömning av eventuell förstärkning. Förstärkning bedöms kunna utföras med selektiv bultning.

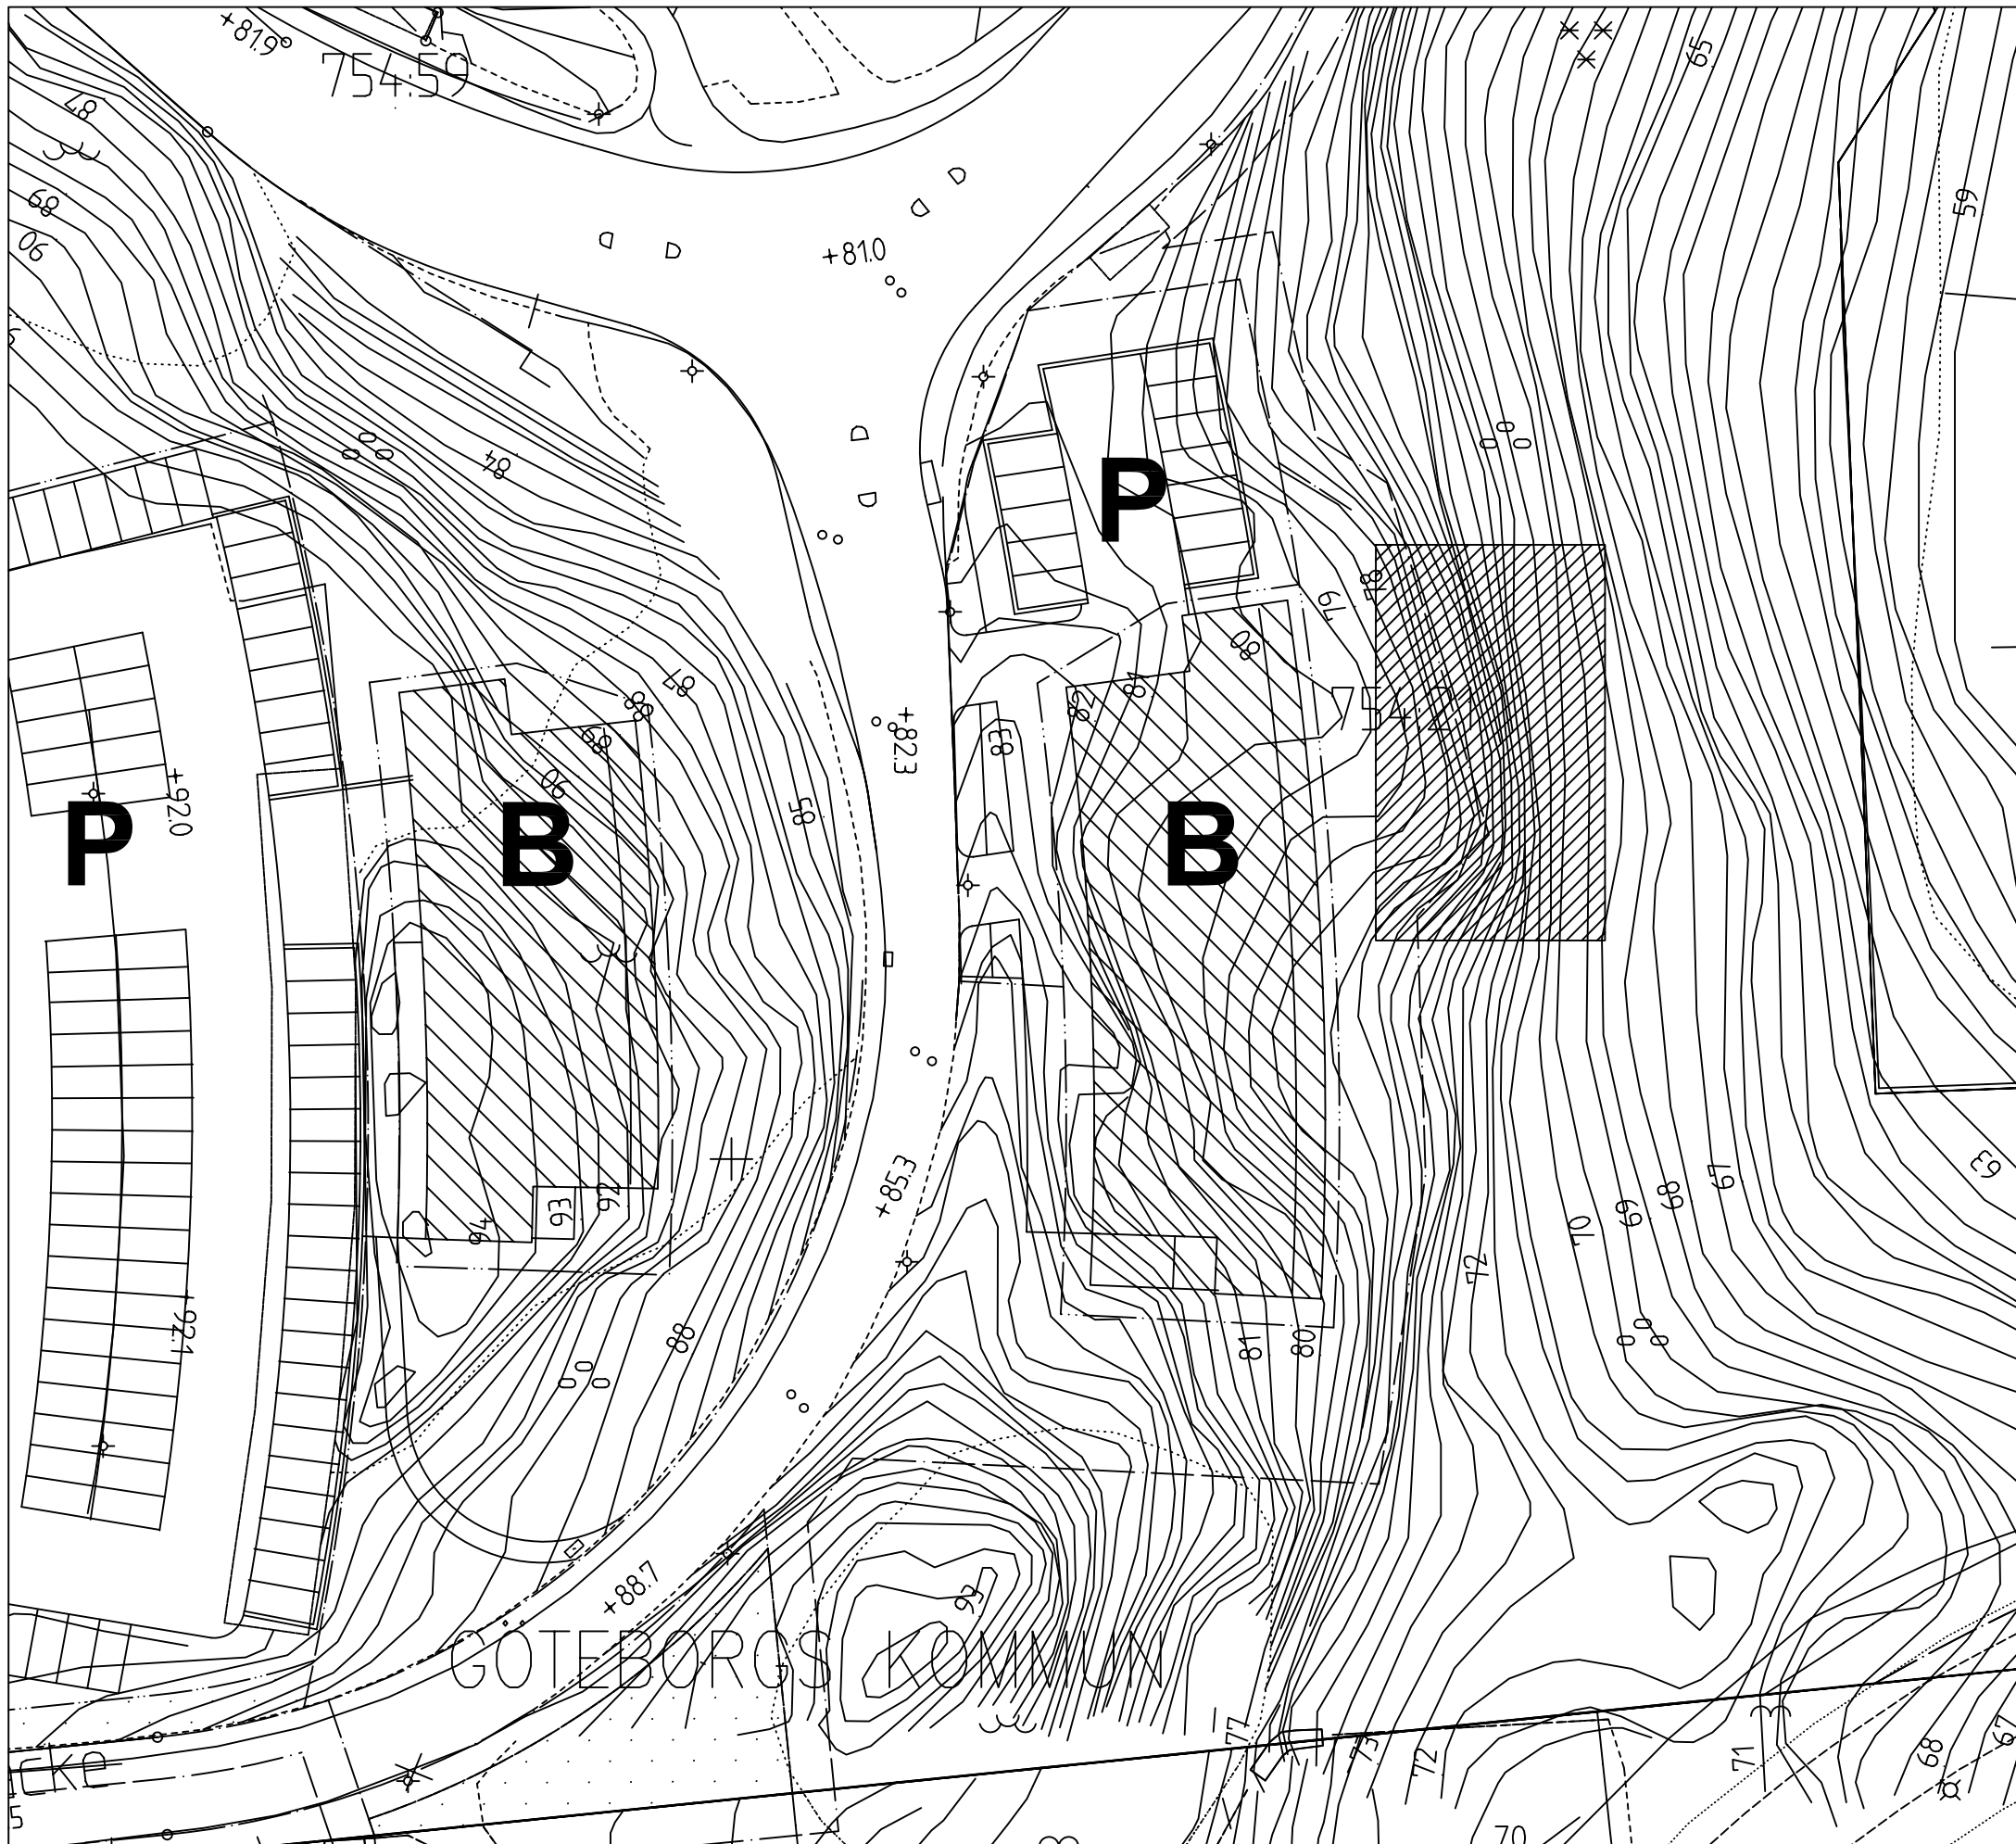
6.1 Ritning 01: Område för säkring av block

Ungefärligt område för säkring av block
