# PM BERGTEKNIK

DETALJPLAN FÖR VERKSAMHETER VID GAMLA SÖRREDSVÄGEN

PROJEKTNR. DOKUMENTNR.  
A246072 -001

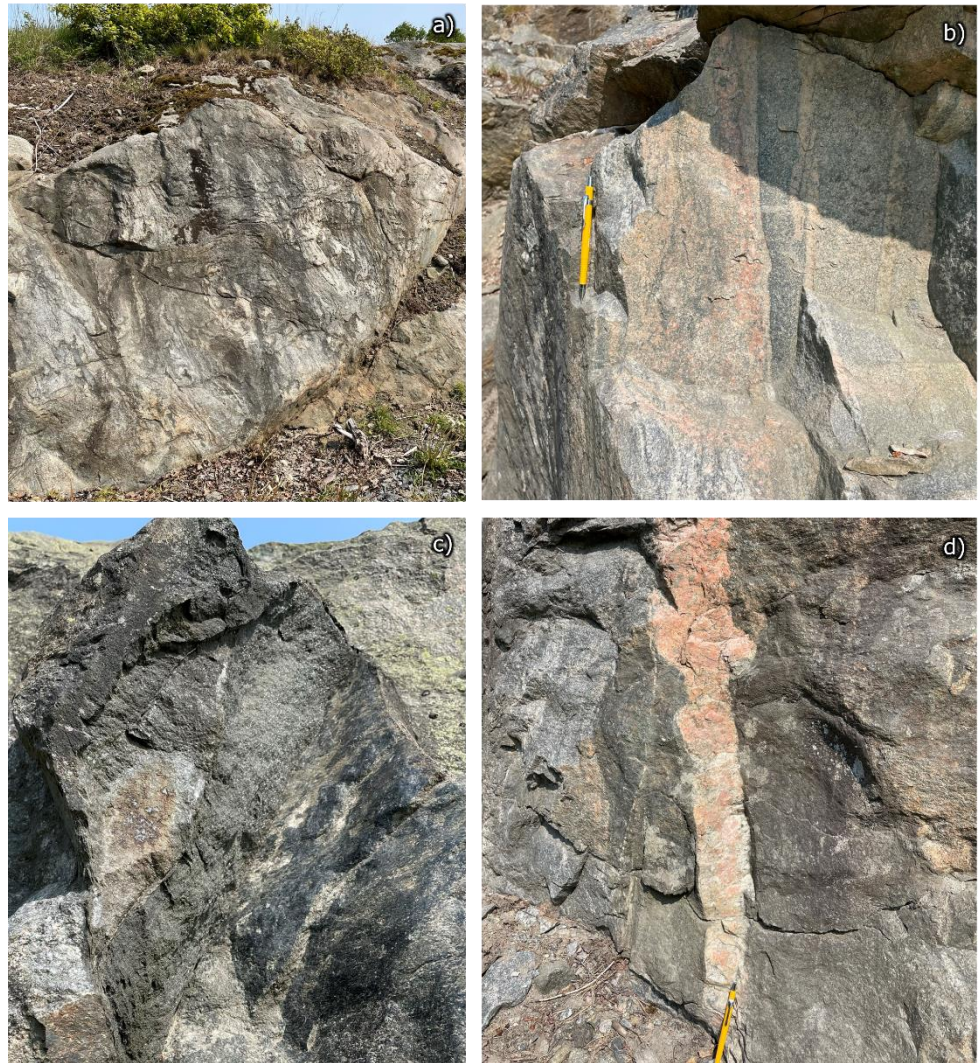
Bergets egenskaper är liknande över hela området och bilder i Figur 7 är från det södra området, vid bergskärning, som visar exempel på bergmassan. Figur 7a och b visar bergets beskaffenhet med rödgrå medelkorniga och mörkare finkorniga delar i bandad struktur. I Figur 7c visas en mafisk lins, och i Figur 7d visas en pegmatitgång.

Figur 7. a) och b) Paragnejs med bandad struktur. c) Mafisk lins. d) Pegmatitgång.

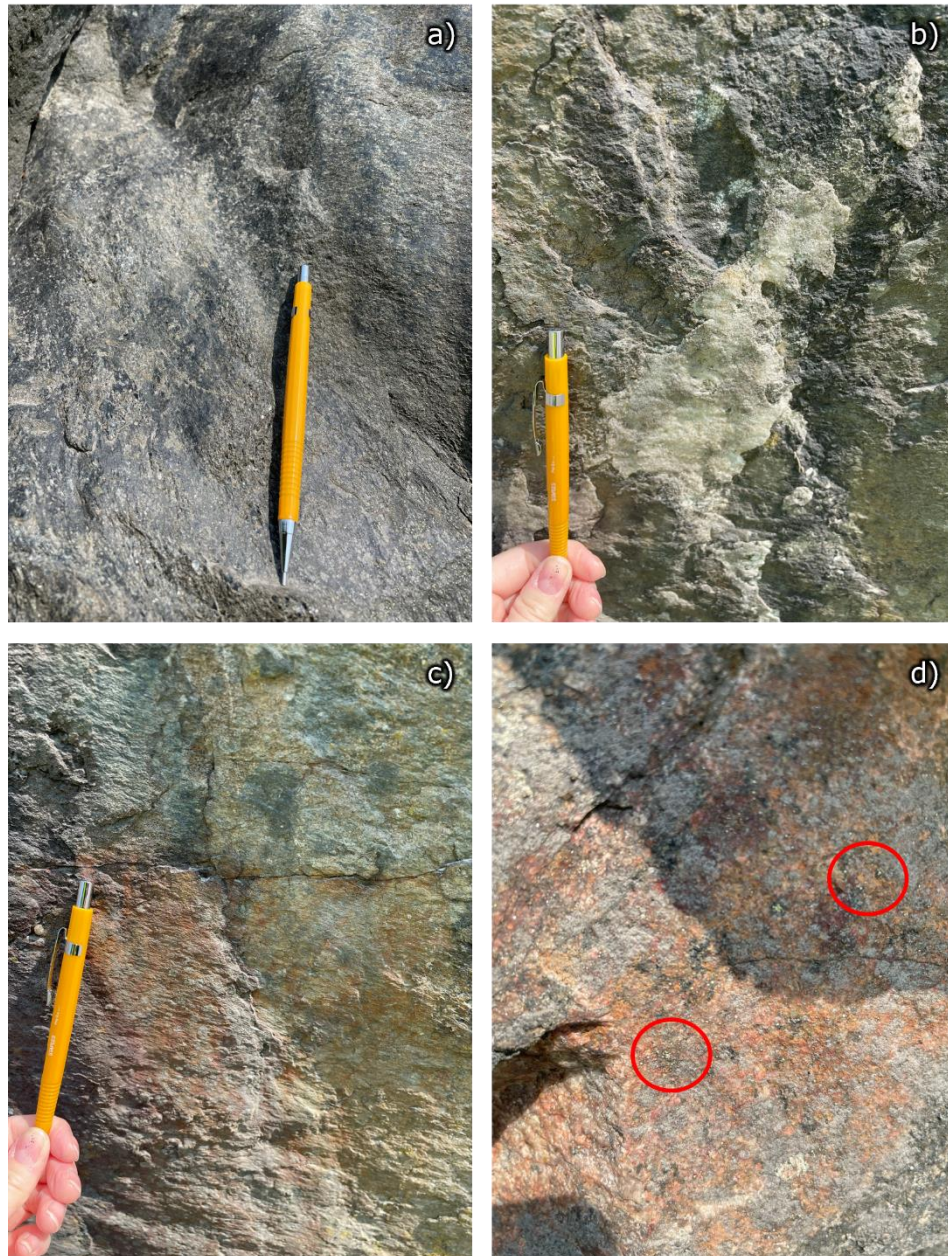
Sprickytor visas i Figur 8. De är i allmänhet undulerande och råa till släta. Det observerades vittrade sprickytor med varierande grad av kloritbeläggning. Det förekom ställvis kalcit och järnutfällningar. På en sprickyta observerades mycket små korn av järnsulfid i form av pyrit, inringat i rött i Figur 8d.

Figur 8. a) Undulerande slät sprickyta i finkornigt mörkgrått parti med kloritbeläggning. b) Vitt sprickmineral i form av kalcit. c) Kloritbeklädd spricka med järnutfällningar. d) Mycket små korn av järnsulfid i form av pyrit, inringat i rött.

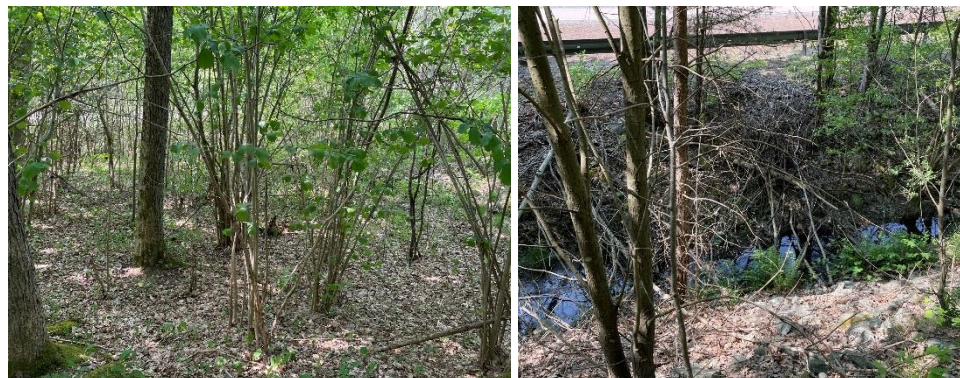
I nordväst finns en bergsslänt som stupar  $\sim 56^\circ$  mot nordväst, utritad i blått i Figur 10. Slänten planar ut mot väster i en flack platta vilken slutar i ett dike (Figur 11).

Figur 11. Vänster) Bergsslänten planar ut i en flack platå mot väster. Höger) Dike.

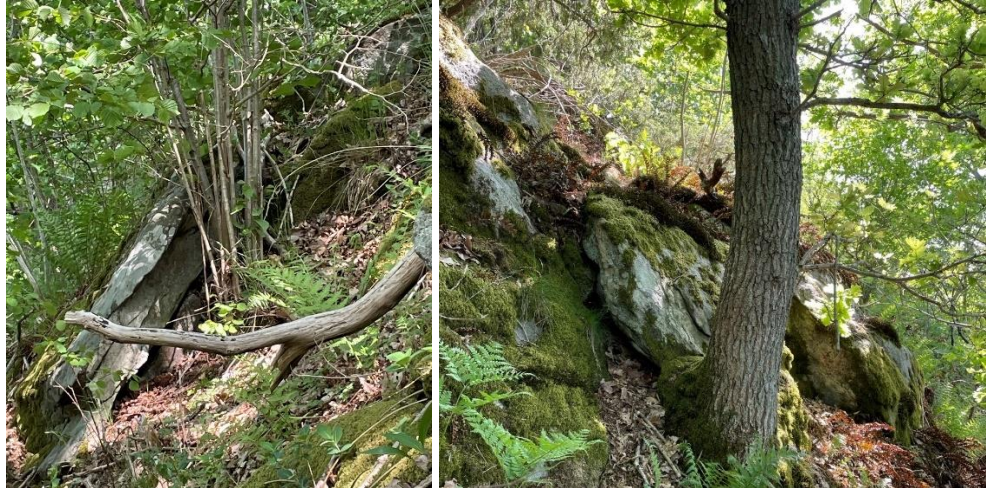
Slänten är nedtill till stor del täckt av ett tunt jordtäckte med buskar och träd. Berg i dagen förekommer rikligt i släntens övre brantare delar. Bergmassan är typisk för området med rödgrå sedimentgnejs. Släntgeometrin styrs av, och är delvis parallell med, bergets naturliga strukturer med hög uppsprickningsgrad parallellt med foliationen (S/D:  $\sim 186^\circ/56^\circ$ ). Foliationssprickorna resulterar i rikligt med skiviga block i slänten, se Figur 12. Det ligger redan nedrasade block i slänten, och flertalet är mossbeklädda vilket betyder att de fallit ut för flera år sedan.

*Figur 12. Lösa block i slänten i form av flak som spruckit upp längs bergets foliationsplan. Blocken åtgärdades i juni 2025.*

Visst risk för blockutfall identifierades i slänten, och det konstaterades att dessa måste rensas bort innan detaljplanen antas. Blockrensning utfördes under juni 2025 och vid uppföljande kontroll konstaterades det att ingen rasrisk längre föreligger.

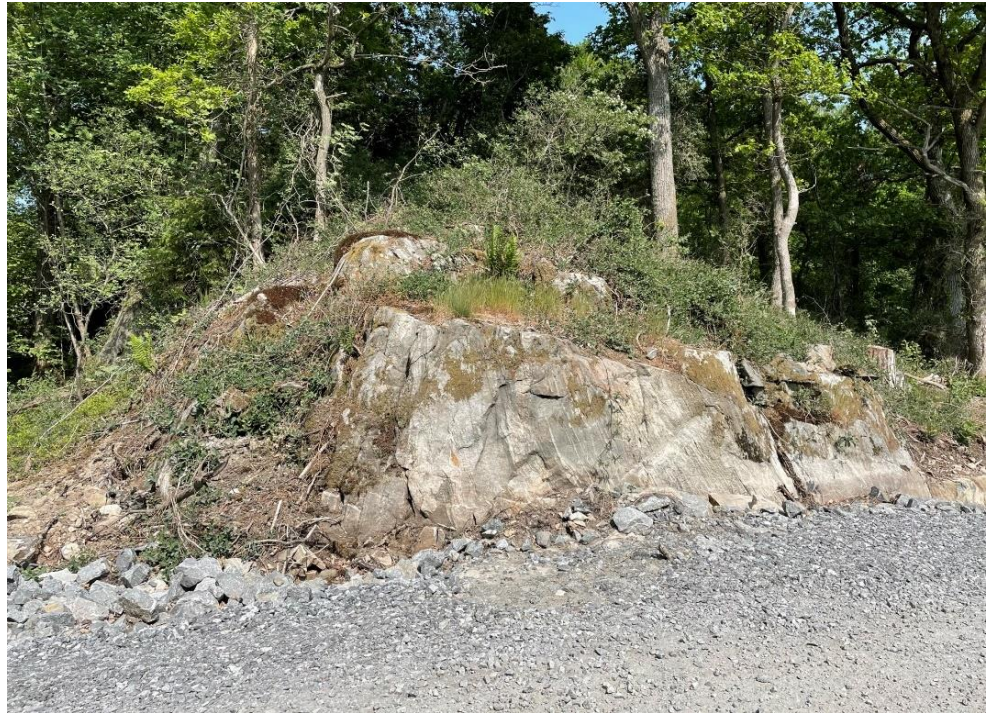
I undersökningsområdets norra del, norr om kraftledningen, ligger ett delvis bergigt skogsområde som breder ut sig i NO-SV riktning. Berget i området utgörs till stor del av naturliga hållar, men i västra änden i anslutning till befintlig arbetsväg finns en låg framsprängd bergskärning på 0,5 - 1,5 meters höjd, se Figur 13. Berget i området är storblockigt och foliationen är brantstående och ligger på (S/D)  $\sim 140^\circ/88^\circ$ . Bergmassan är typisk för området med en rosagrå gnejs.

*Figur 13. Berget vid arbetsväg i den västra delen av Norra området är framsprängt i samband med byggnation av transformatorstation.*

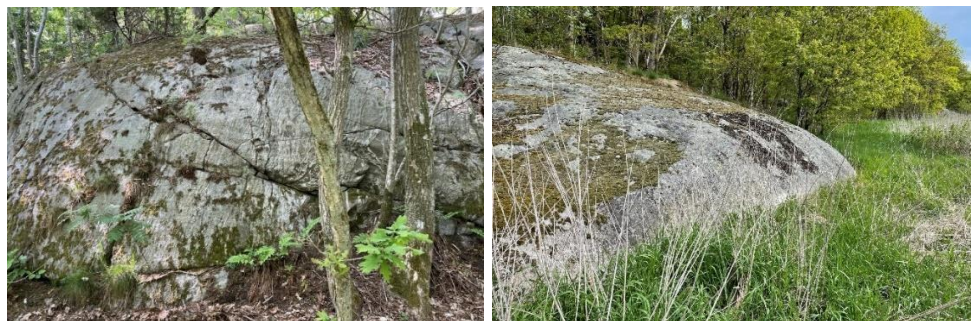
Slänthöjderna tilltar i områdets nordöstra del och blir upp till 3 meter höga, se Figur 14. Terrängen är övervägande blockfattig och storblockig, dock påträffas ställvis skiviga block, se Figur 15. Ingen risk för ras föreligger dock.

*Figur 14. Rundade berghällar i det norra området.*

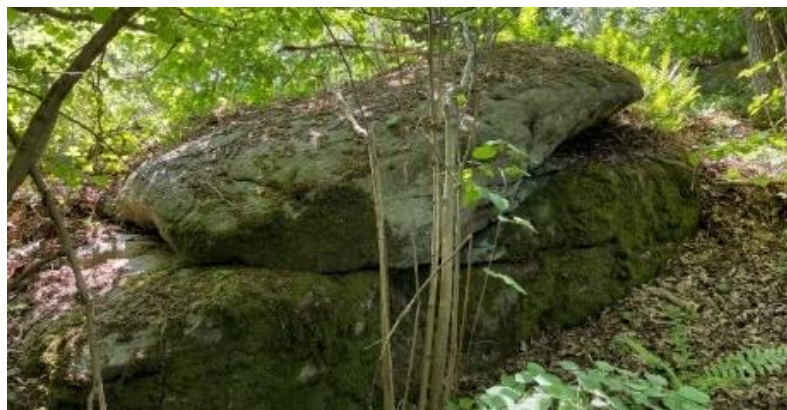
*Figur 15. Skivigt block vilar på flack undulerande spricka.*

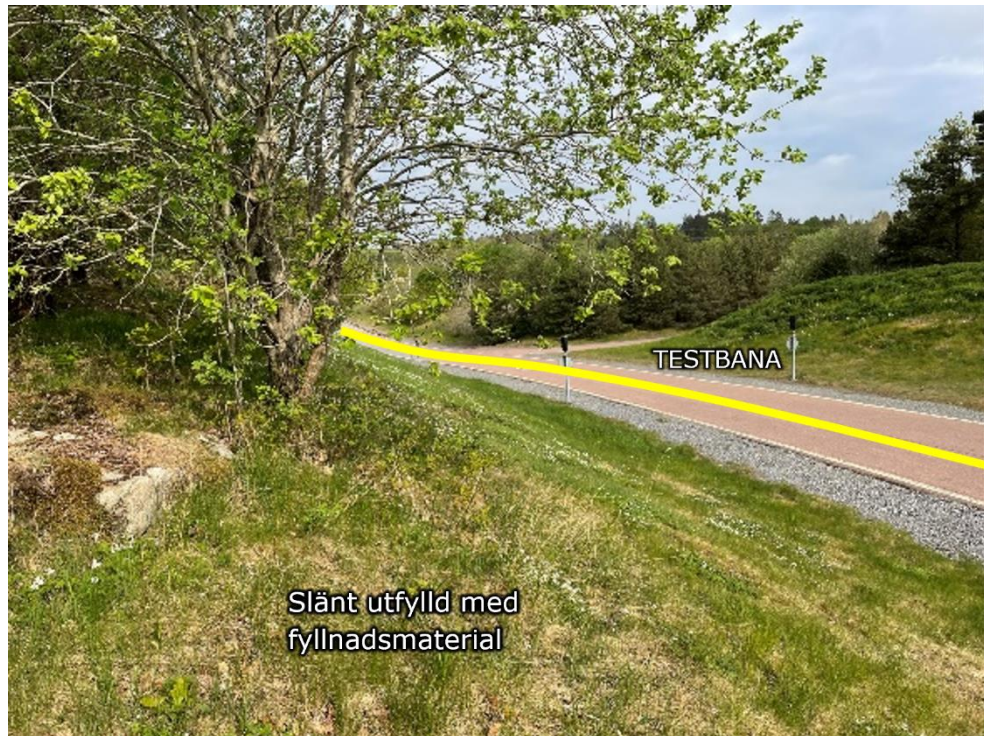
Höjdens nordslänt, som vetter mot testbanan (Figur 17), är till stor del jordtäckt. Rundade sprickfattiga berghällar syns i den jordtäckta släntens överdel. Bergets foliation ligger på (S/D)  $\sim 162^\circ/88^\circ$  och stupar brant mot sydväst. Lösa block identifierades i slänten i samband med rasriskutredningen. Vid uppföljning i juni 2025 konstaterades det att inga lösa block finns kvar.

Figur 17. Jordtäckt uppfylld slänt söder om demonstrationsbanan. Berg i dagen syns i släntens överdel.
