2023-09-04
VOLVO CAR CORPORATION AB

PM BERGTEKNIK

DETALJPLAN FÖR VERKSAMHETER VID GAMLA SÖRREDSVÄGEN

PROJEKTNR.
A246072

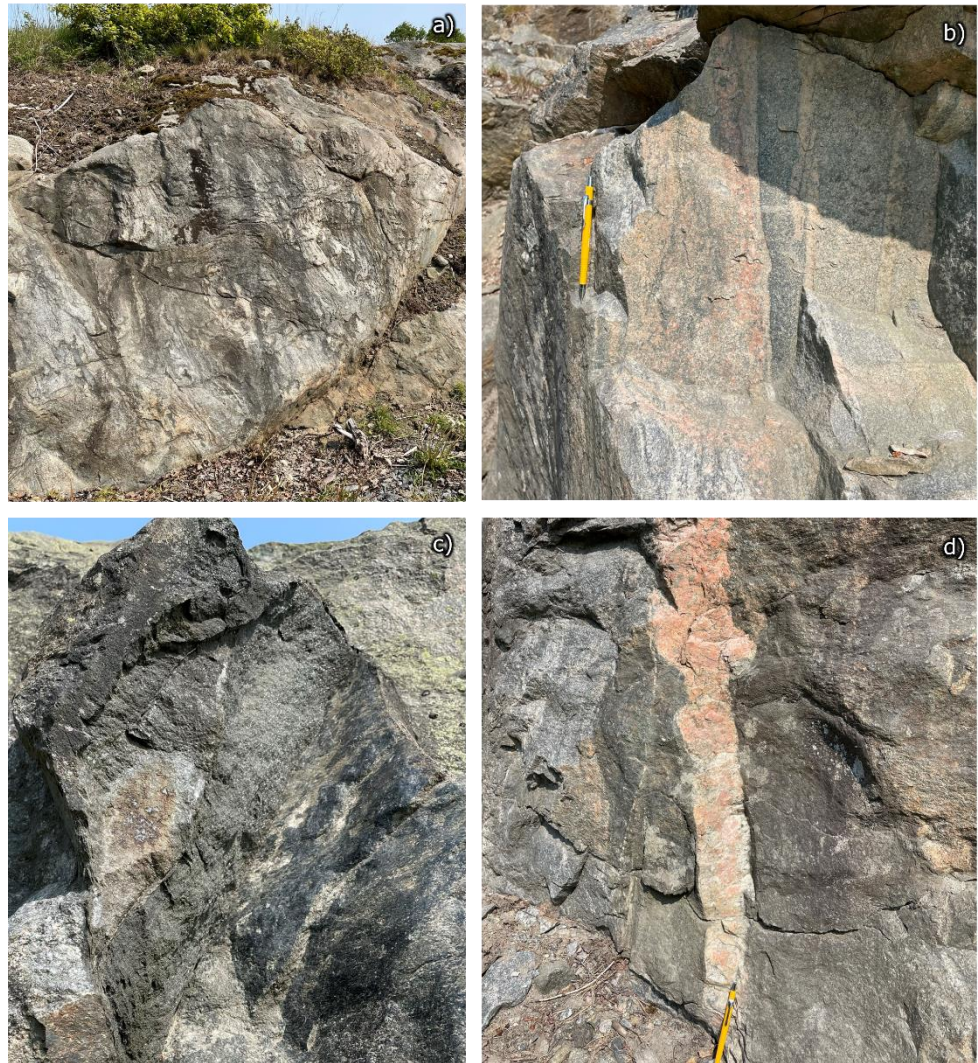
Bergets egenskaper är liknande över hela området och bilder i Figur 7 är från det södra området, vid bergskärning, som visar exempel på bergmassan. Figur 7a och b visar bergets beskaffenhet med rödgrå medelkorniga och mörkare finkorniga delar i bandad struktur. I Figur 7c visas en mafisk lins, och i Figur 7d visas en pegmatitgång.

Figur 7. a) och b) Paragnejs med bandad struktur. c) Mafisk lins. d) Pegmatitgång.

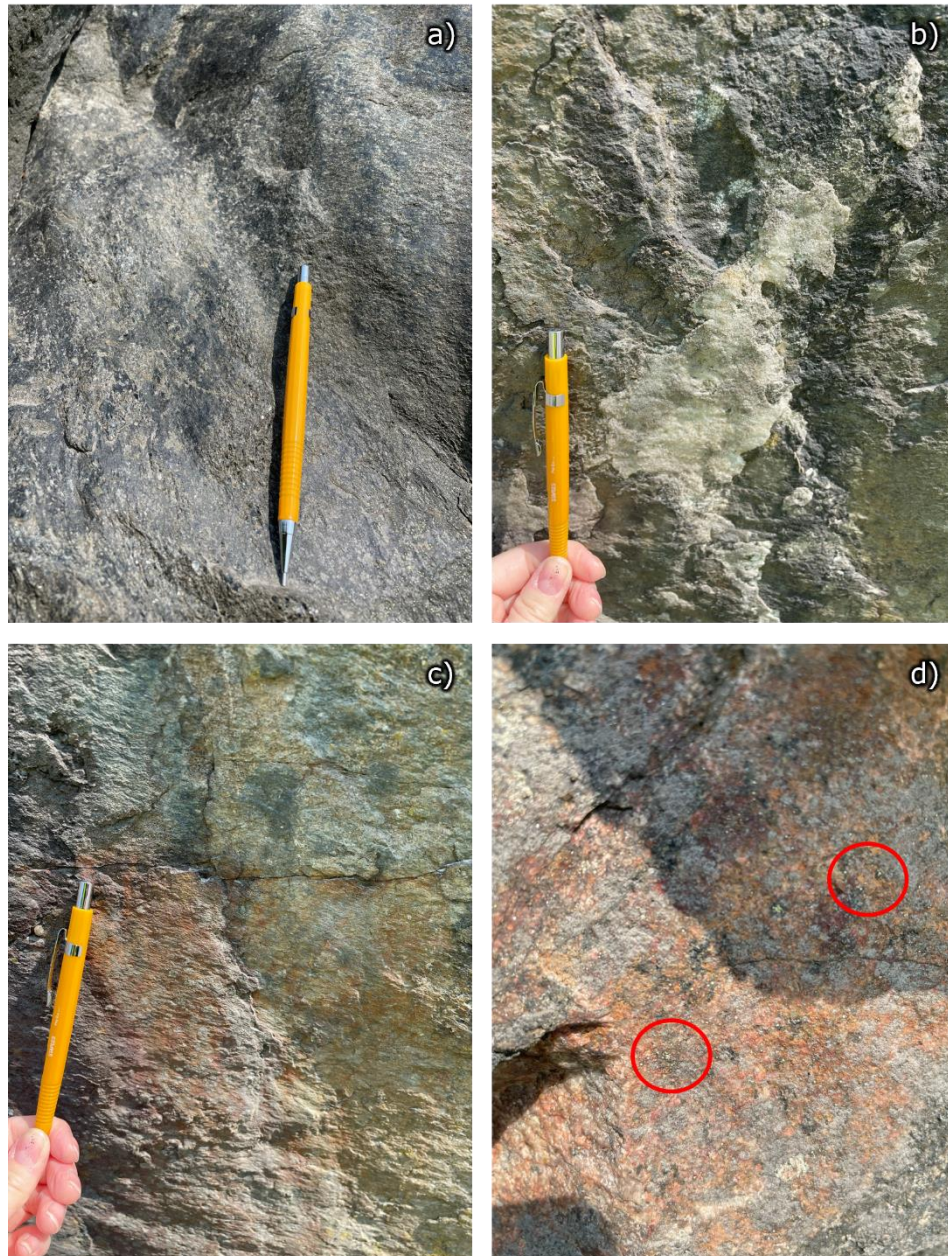
Sprickytor visas i Figur 8. De är i allmänhet undulerande och råa till släta. Det observerades vittrade sprickytor med varierande grad av kloritbeläggning. Det förekom ställvis kalcit och järnutfällningar. På en sprickyta observerades mycket små korn av järnsulfid i form av pyrit, inringat i rött i Figur 8d.

Figur 8. a) Undulerande slät sprickyta i finkornigt mörkgrått parti med kloritbeläggning. b) Vitt sprickmineral i form av kalcit. c) Kloritbeklädd spricka med järnutfällningar. d) Mycket små korn av järnsulfid i form av pyrit, inringat i rött.

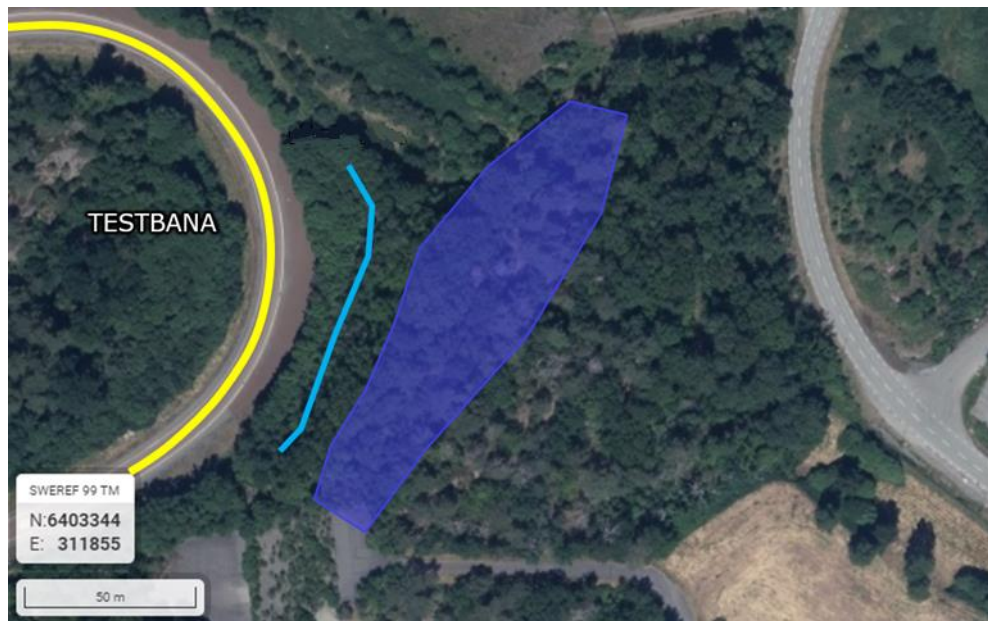
I nordväst finns en bergsslänt som stupar $\sim 56^\circ$ mot nordväst, utritad i blått i Figur 10. Slänten planar ut mot väster i en flack plåtå vilken slutar i Låssby bäck (Figur 11).

Figur 10. Lokalisering av den östra slänten (utritad i blått) på flygfoto. Vattenfylt dike är ungefärligt utritad i ljusblått. Demonstrationsbanan visas i gult. (Flygbild - Min karta - Lantmäteriet ©).

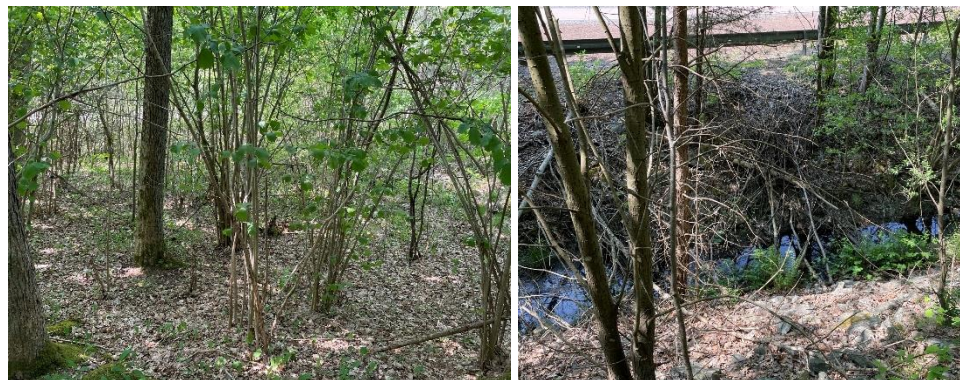
Figur 11. Vänster) Bergsslänten planar ut i en flack platå mot väster. Höger) Låssby bäck.

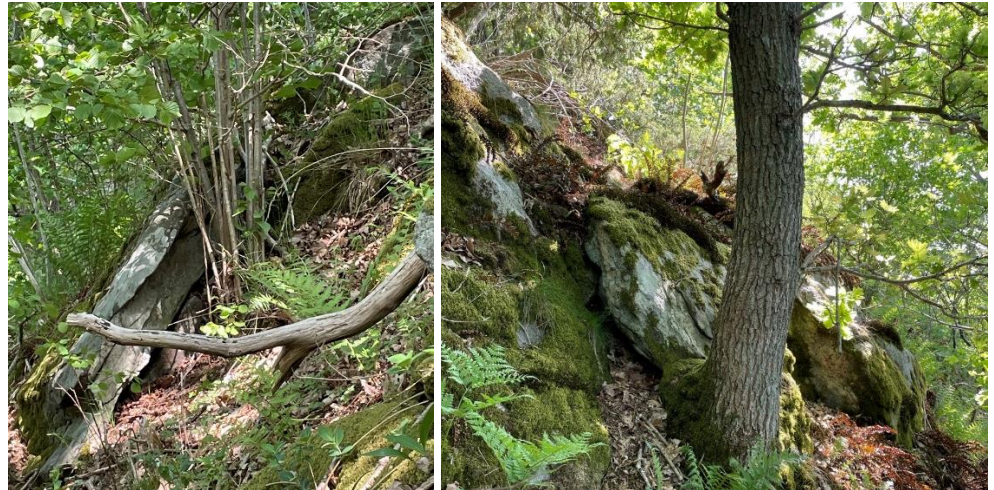
Slänten är nedtill till stor del täckt av ett tunt jordtäckte med buskar och träd. Berg i dagen förekommer rikligt i släntens övre brantare delar. Bergmassan är typisk för området med rödgrå sedimentgnejs. Släntgeometrin styrs av, och är delvis parallell med, bergets naturliga strukturer med hög uppsprickningsgrad parallellt med foliationen (S/D: $\sim 186^\circ/56^\circ$). Foliationssprickorna resulterar i rikligt med skiviga block i slänten, se Figur 12. Det ligger redan nedrasade block i slänten, och flertalet är mossbeklädda vilket betyder att de fallit ut för flera år sedan, se Figur 13.

Figur 12. Lösa block i slänten i form av flak som spruckit upp längs bergets foliationsplan.

Den östra slänten har i dag lösa block vilka riskerar att falla ut i framtiden och ner i slänten på grund av att de kan knäckas ut av naturliga processer som rot- eller frostsprängning. Konsekvenserna av ett ras bedöms som ringa då terrängen i och vid slänten är eländig och därför inget område som frekventeras av människor. Därtill finns en platå följt av ett djupt dike som fångar upp eventuella block. Med hänsyn till rådande förhållanden är det dock omöjligt att säkerställa långsiktig stabilitet och om inga åtgärder planeras efter detaljplanens antagande måste slänten rensas på lösa block innan sagda detaljplans antas.

Östra slänten bör rensas på lösa block genom skrotning för att säkerställa släntens långsiktiga stabilitet.

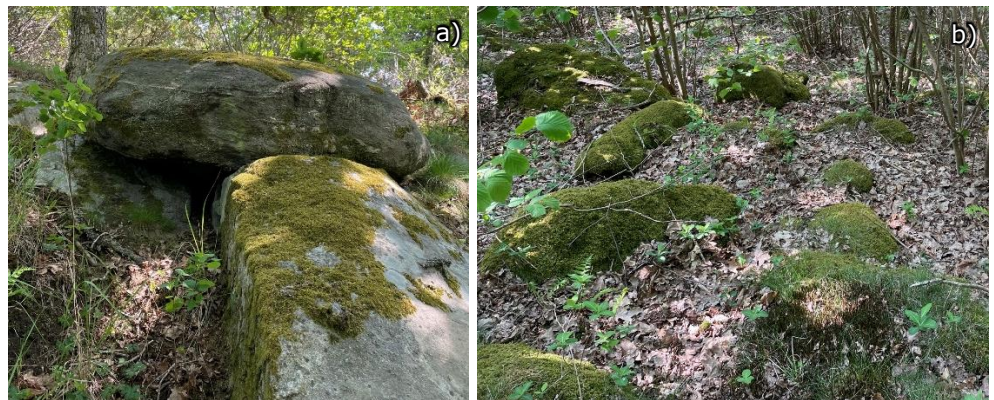
Figur 13. a) Stort löst block i slänten. b) Mossbeklädda tidigare nedrasade block.

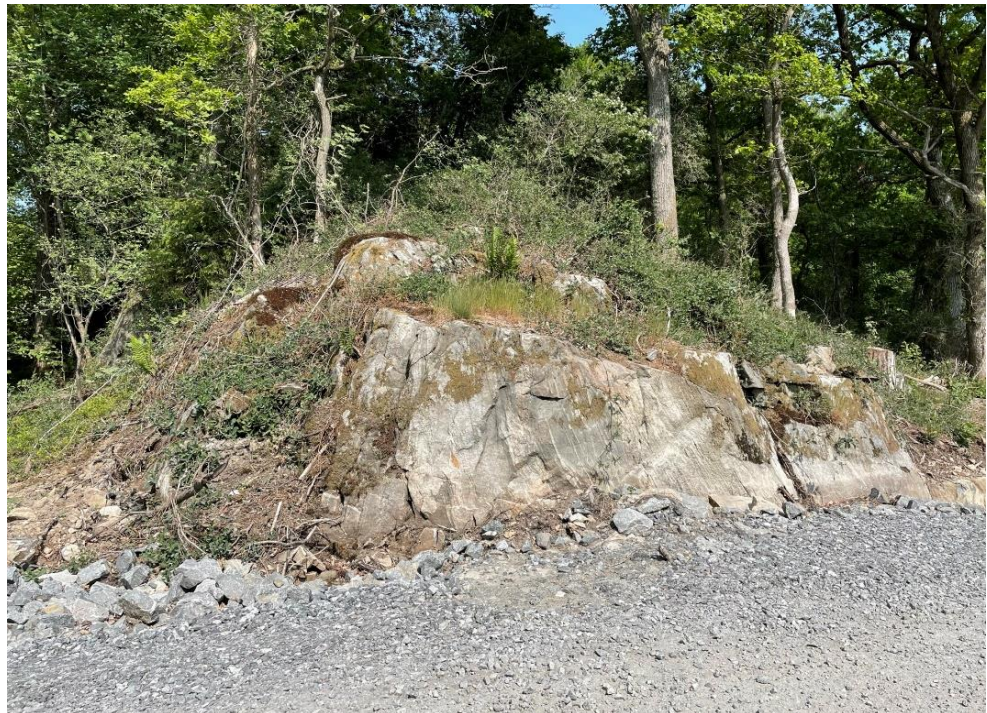
I undersökningsområdets norra del, norr om kraftledningen, ligger ett delvis bergigt skogsområde som breder ut sig i NO-SV riktning. Berget i området utgörs till stor del av naturliga hällar, men i västra änden i anslutning till befintlig arbetsväg finns en låg framsprängd bergskärning på 0,5 - 1,5 meters höjd, se Figur 14. Berget i området är storblockigt och foliationen är brantstående och ligger på (S/D) $\sim 140^\circ/88^\circ$. Bergmassan är typisk för området med en rosagrå gnejs.

Figur 14. Berget vid arbetsväg i den västra delen av området är framsprängt.

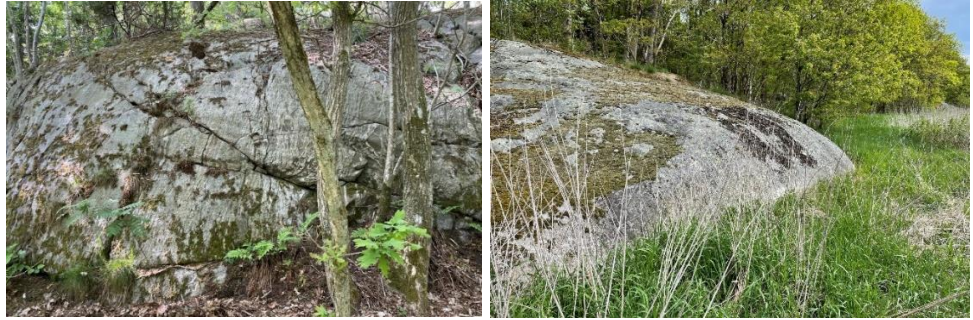
Slänthöjderna tilltar i områdets nordöstra del och blir upp till 3 meter höga, se Figur 15. Terrängen är övervägande blockfattig och storblockig, dock påträffas ställvis skiviga block, se Figur 16. Ingen risk för ras föreligger dock.

Figur 15. Rundade berghällar i det norra området.

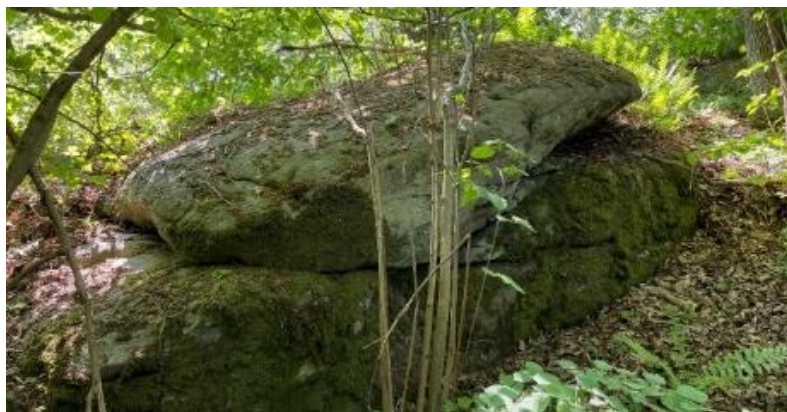
Figur 16. Skivigt block vilar på flack undulerande spricka.

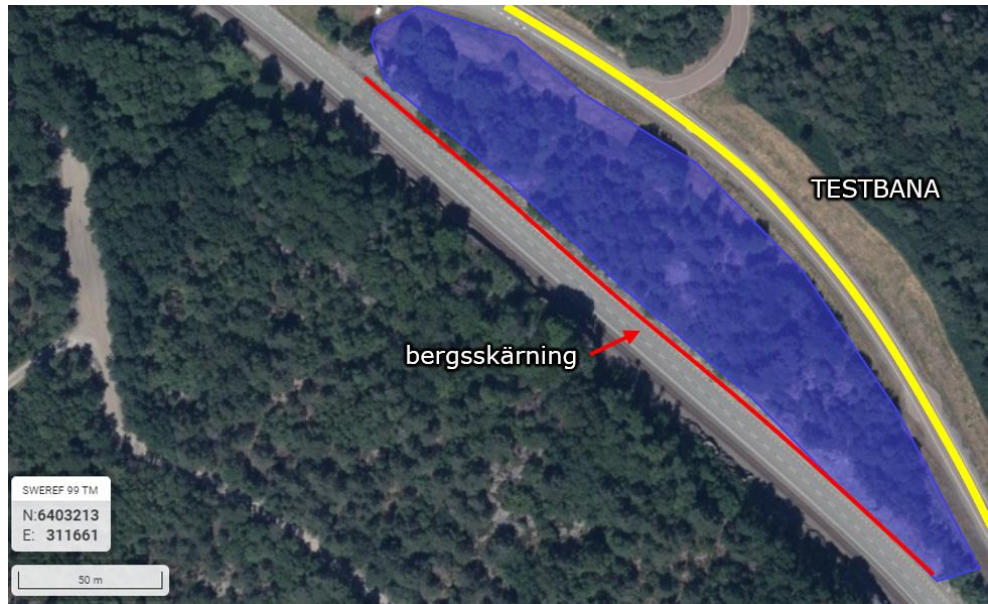
Den södra slänten är en del av en bergshöjd som ligger söder om demonstrationsbanan, utritad i blått i Figur 17. Slänten är övertäckt av fyllnadsmaterial (Figur 18) och stupar $\sim 20^\circ$ mot nord/nordost och har ställvis berg i dagen i släntens överdel. I söder, parallellt med undersökningsområdet är en väg nedsprängd i berget. Till följd av detta går en bergskärning parallellt med Ringvägen, se Figur 19.

Figur 17. Lokalisering av det södra området (utritad i blått) på flygfoto. Demonstrationsbanan visas i gult och bergsskärningen är rödmarkerad. (Flygbild - Min karta - Lantmäteriet ©).

Enligt nuvarande planförslag får byggnad uppföras i anslutning till den långa bergskärningen längs Ringvägen. Den långa bergskärningen (visas i rött i Figur 17) längs Ringvägen ligger inom område som får bebyggas enligt nuvarande planförslag.

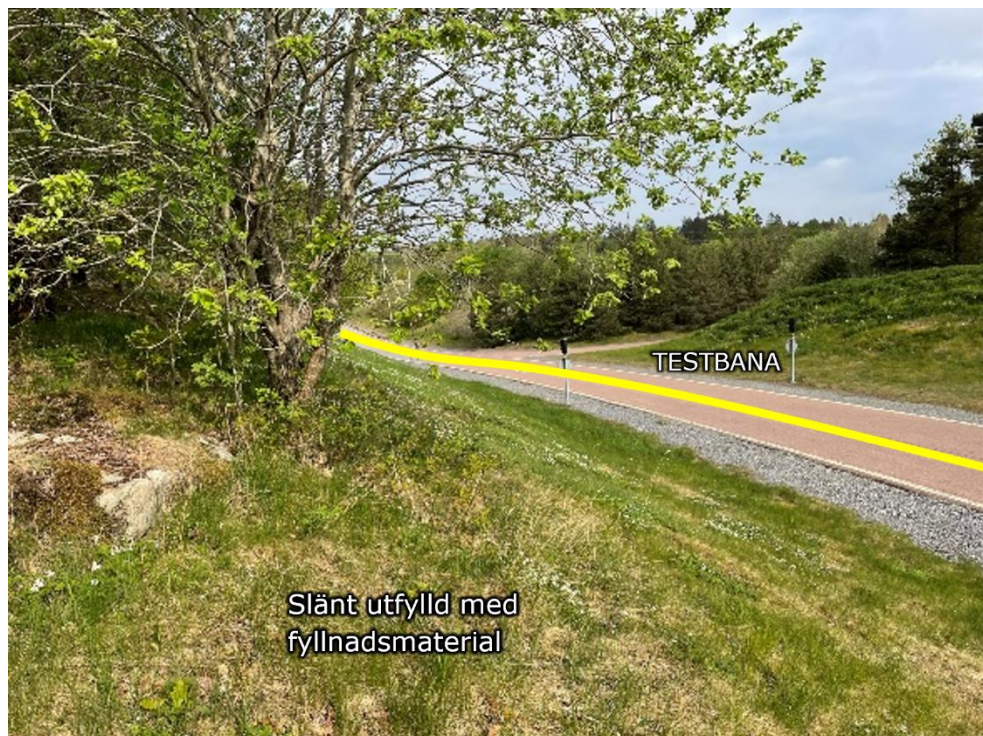
Figur 18. Jordtäckt uppfylld slänt söder om demonstrationsbanan. Berg i dagen syns i släntens överdel.

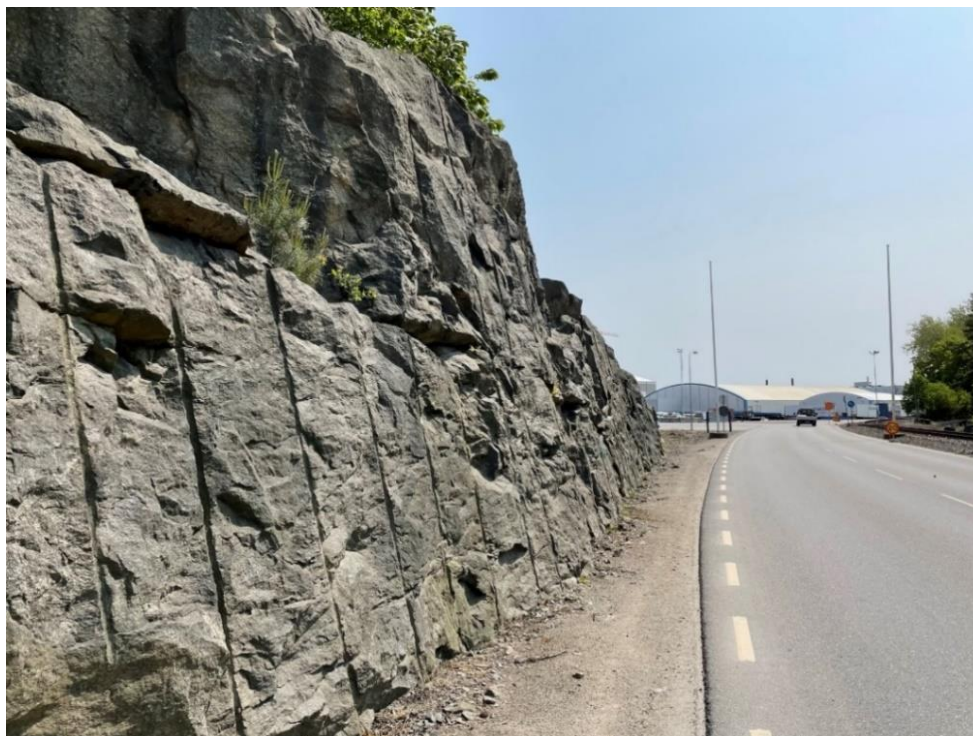
Bergmassan i skärningen är övervägande storblockig och befintliga sprickytor är undulerande. Delar av skärningens överdel följer medelbranta naturliga kloritklädda slag i berget som stupar ut från skärningen mot vägen. Skärningen är ställvis förstärkt med ingjutna bultar sen tidigare. Ingen risk för ras har observerats.

Figur 19. Bergskärning i det södra området mot sydväst.

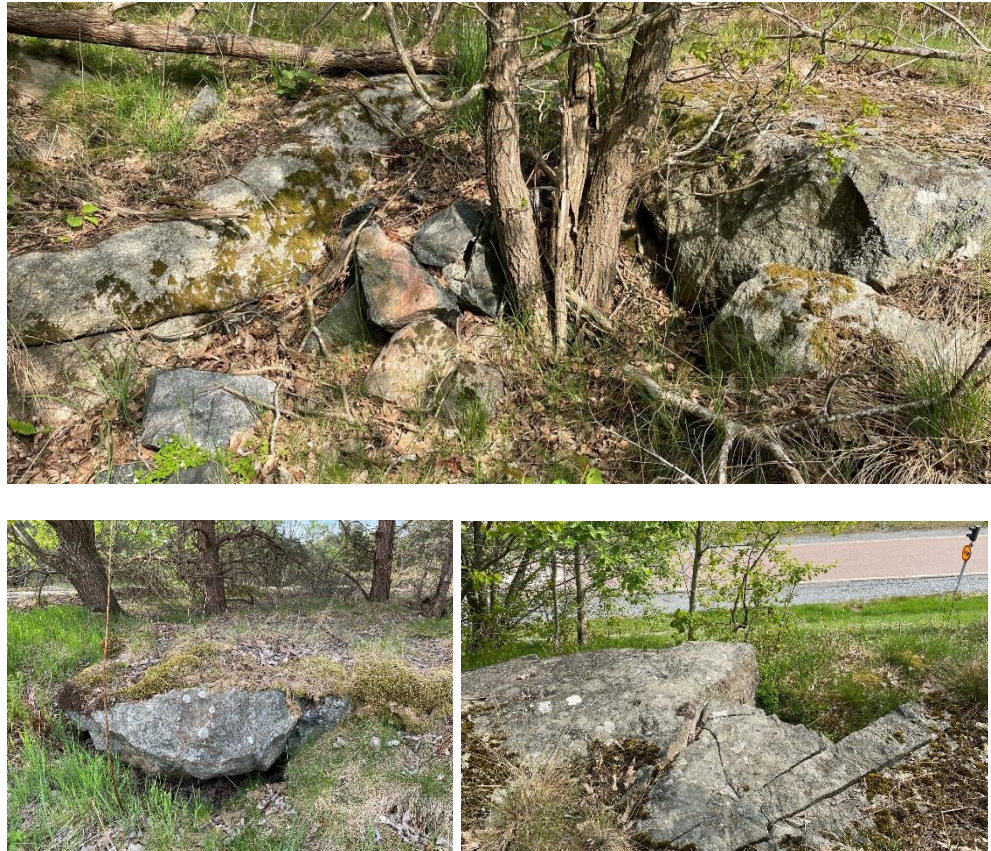
Rundade sprickfattiga berghällar syns i den jordtäckta släntens överdel. Bergets foliation ligger på (S/D) $\sim 162^\circ/88^\circ$ och stupar brant mot sydväst. Det ligger lösa block längs slänten (Figur 20). Blocken ska rensas bort innan detaljplanen antas.

Figur 20. Lösa block i den södra slänten.

Ingen exploatering som väsentligt förändrar det södra området är planerad enligt nuvarande exploateringsförslag. Lösa block i slänten mot testbanan ska rensas bort.
