DECEMBER 2021  
VOLVO CAR CORPORATION AB

# DETALJPLAN FÖR VERKSAMHETER VID PRESSVÄGEN INOM STADSDELEN SÖRRED I GÖTEBORG

PM BERG FÖR DETALJPLAN

A234563-B-PME-001

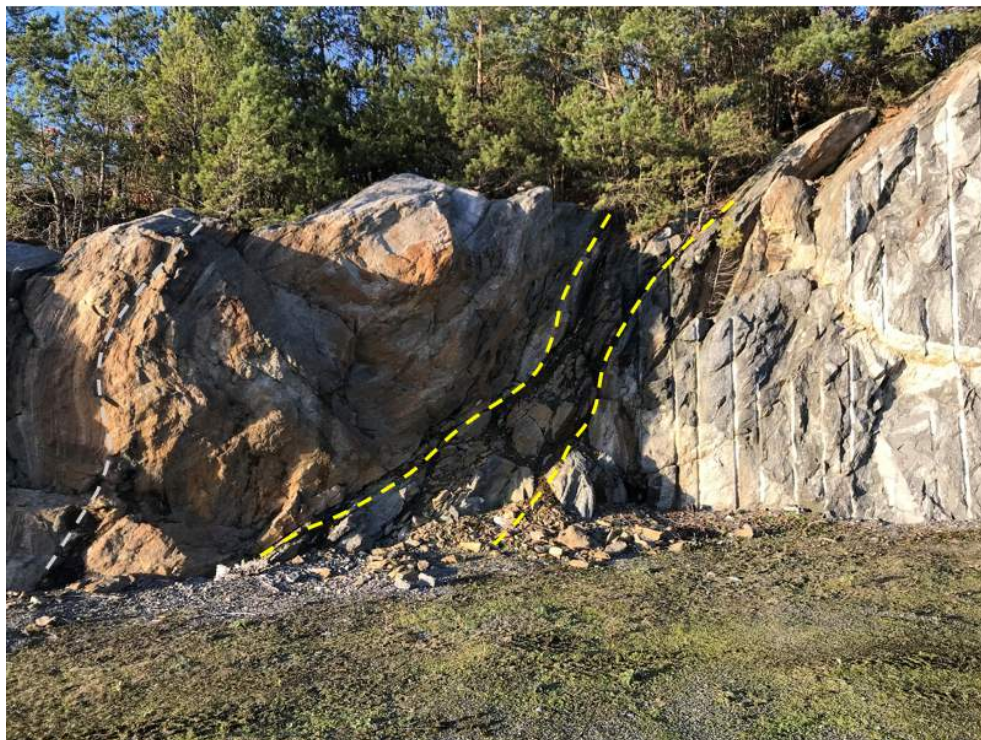
*Figur 5. Skärning i anslutning till krocktestanläggningen som uppvisar tydlig veckning (grå streckad linje). Synlig i mitten av bilden är också en skiffrig svaghetszon (gula streckade linjer).*

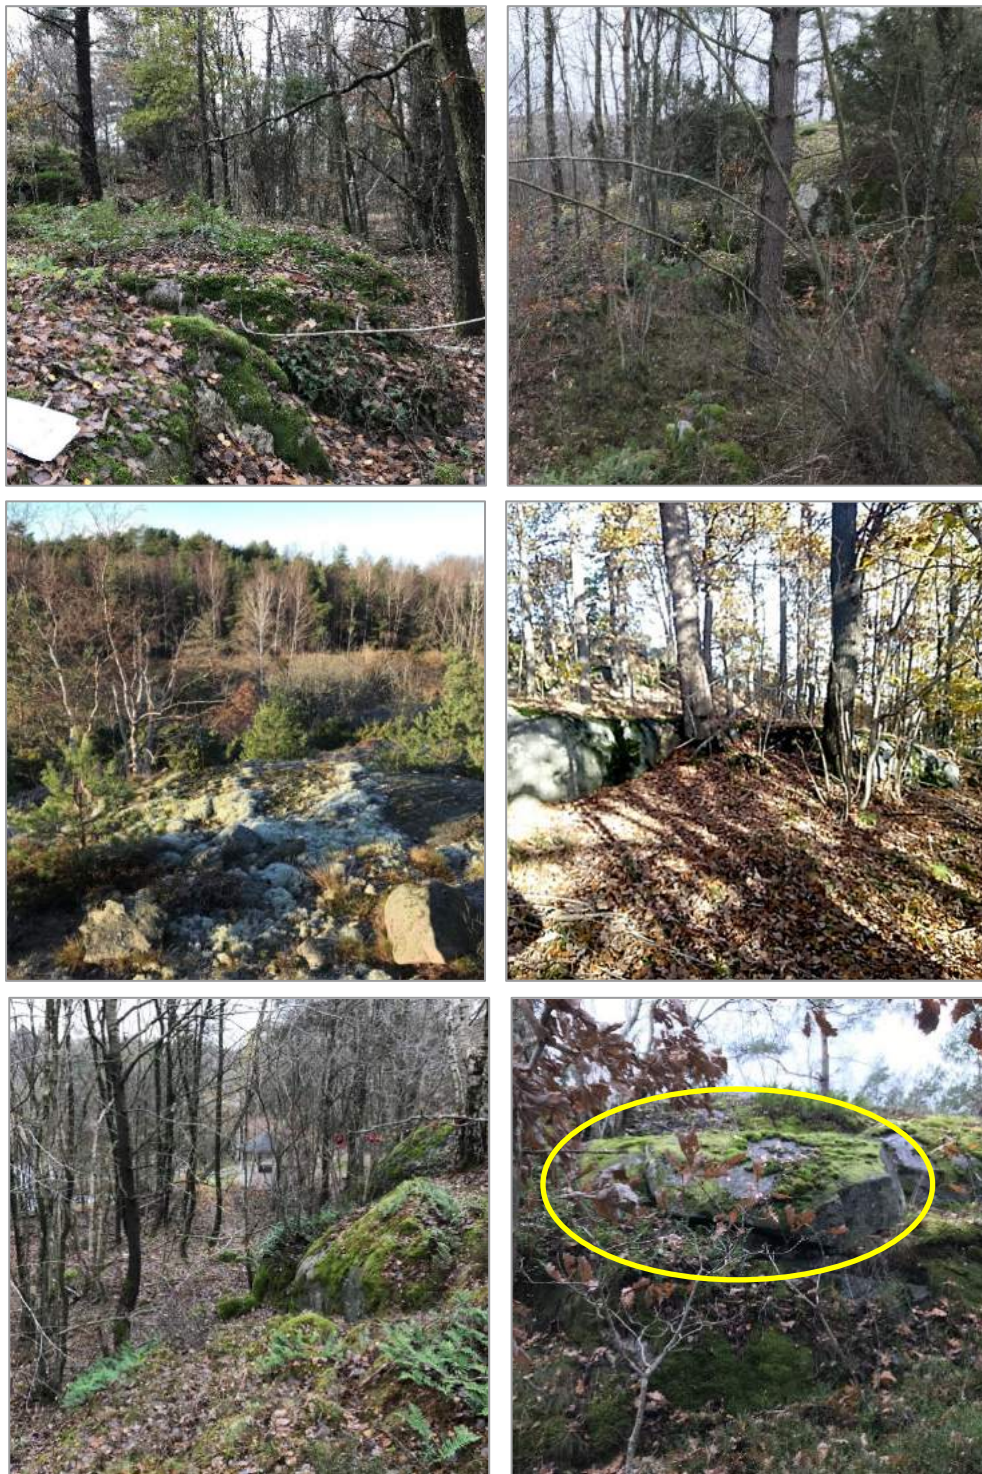
Figur 12. Exempel på typiska naturliga bergslänter i området. Gul ring visar ett exempel på ett löst block i form av en skiva som riskerar att glida ut.

I allmänhet noterades inga problematiska naturliga slänter i området. Antalet lösa block i slänter som okulärt uppfattas som problematiska är ringa.

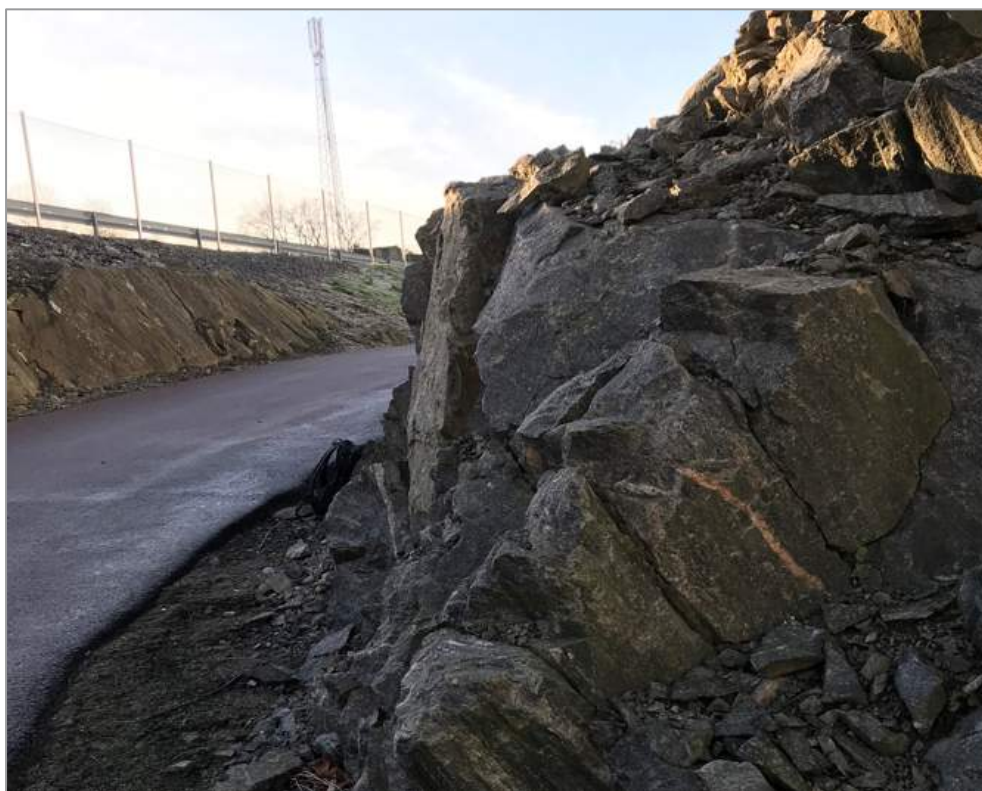
Detaljplaneområdets "nordöstra arm" går genom den så kallade *Krocktestanläggningen*, (*Krocktestanl.*, Figur 11). Naturliga slänter runt anläggningen bedöms i allmänhet som stabila. Exponerat sprängt berg i anslutning till anläggningen är dock ställvis mycket sprängskadat och uppsprucket, se Figur 13.

Figur 13. Exempel uppsprucket, sannolikt sprängskadat, berg vid krocktestanläggningen.

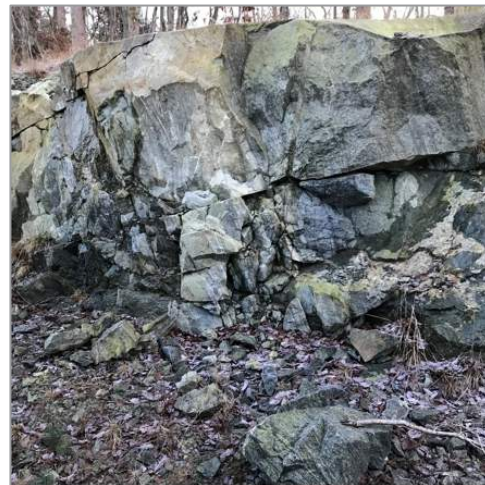
Figur 14. Låg bergskärning med ras

Vid exploatering uppnås långsiktig stabilitet genom skrotning där allt ovan det till höger om raset exponerade kloritbekspridda glidplanet tas bort, så att slänten anpassas efter naturliga strukturer.

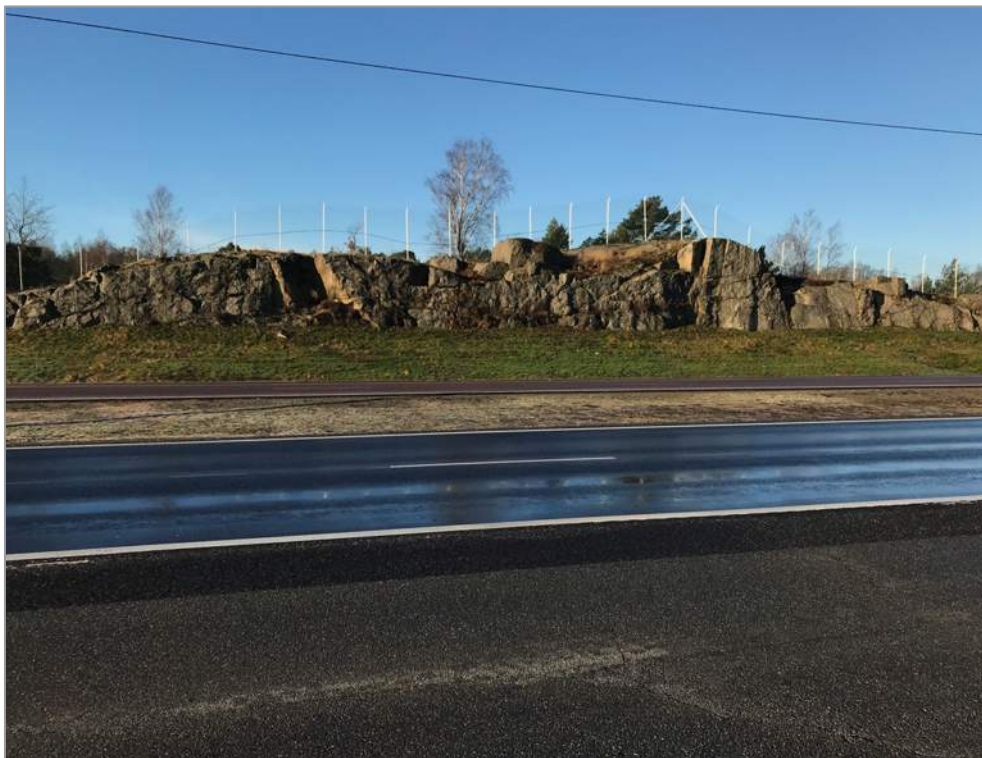
Skärningen väster om testbanan, (*TestBn V*, Figur 11) som visas i Figur 15, kunde ej, med hänsyn till pågående tester och brist på tillstånd, undersökas i detalj utan enbart okulärbesiktigas på avstånd.

Figur 15. Bergskärning i anslutning till motorvägstestbanans västra gräns.

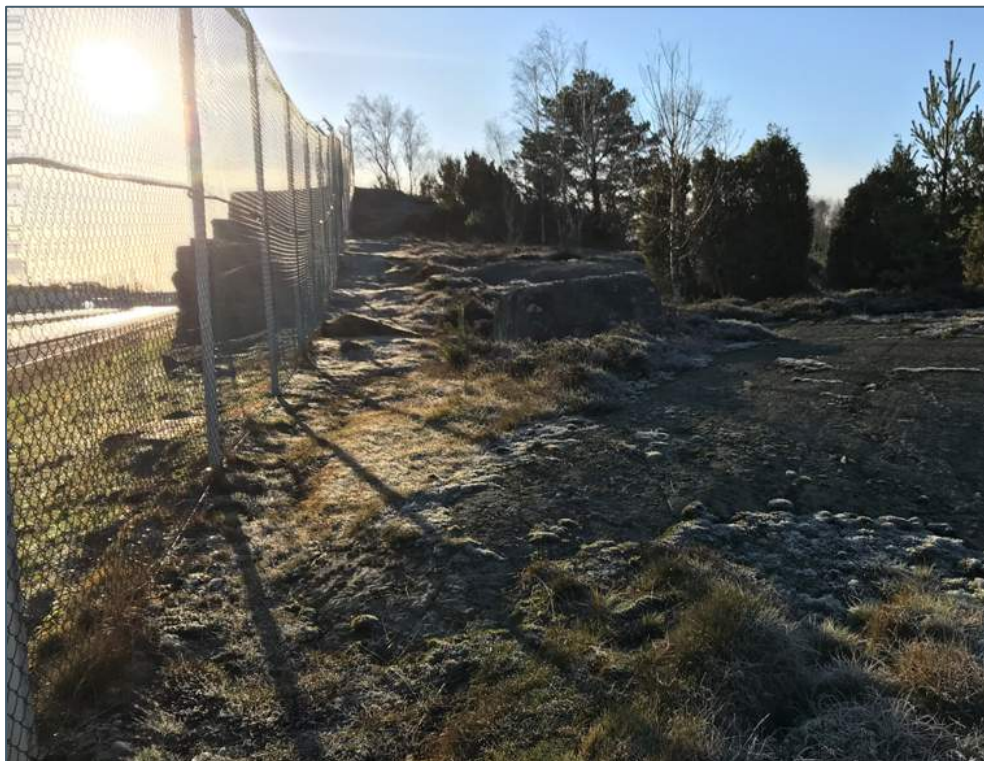
Området väster om sagda skärning, se Figur 16, vilket är inne på Platzers fastighet, består av undulerande hållmark med en bergslutning i väster ned mot ett vattendrag. Likt övriga naturliga slänter bedömdes denna som stabil i sitt nuvarande skick. Konsekvenser av blocknedfall är små.

Figur 16. Samma skärning som i Figur 15, fotad norrifrån. Området mellan testbanan och kanalen utgörs av lätt undulerande hållmark med sporadiska trappstegsformade slänter.

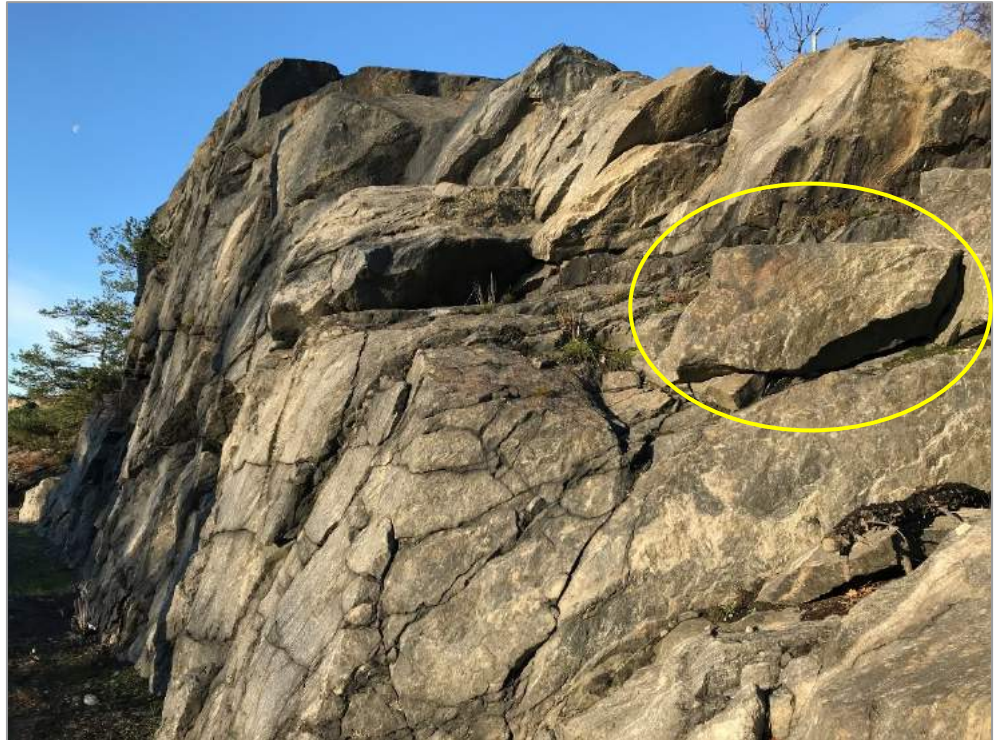
Trots flera stora lösa stora block och en del mindre överhäng bedöms skärningen vara storskaligt stabil. Detta beror primärt på att sprickgrupp 3 är relativt flack och därtill i denna skärning lutandes inåt vilket syns i Figur 17. Skärningen rekommenderas dock genomgå viss skrotning för att ta bort lösa småblock som riskerar att rasa ned, främst vid isbildning.

Figur 17. Kraftig uppsprickning. Löst block (inringat) synligt till höger i bild.

Kraftigt uppspruckna partier förväntas ge upphov till sporadiska utras av småblock genom frostsprängning. Detta kan avhjälpas med nät.

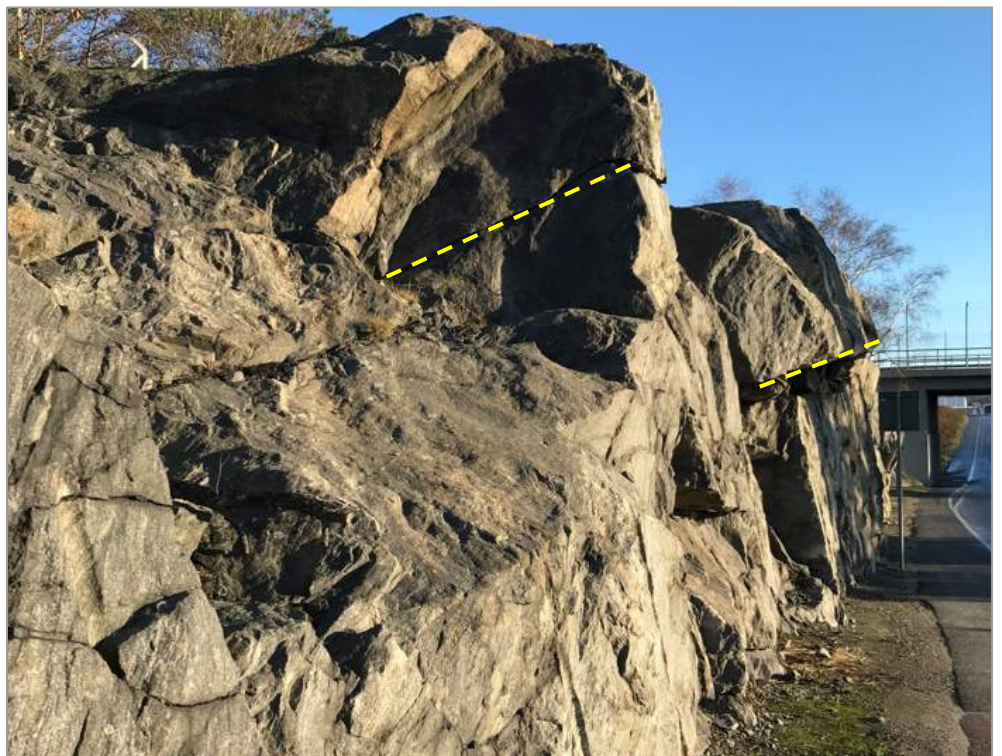
Figur 18. Skärning längs Fördelarvägen, foto taget från öster mot TX-porten. De flacka sprickplanen lutar mestadels in i skärningen, se streckad linje för exempel.

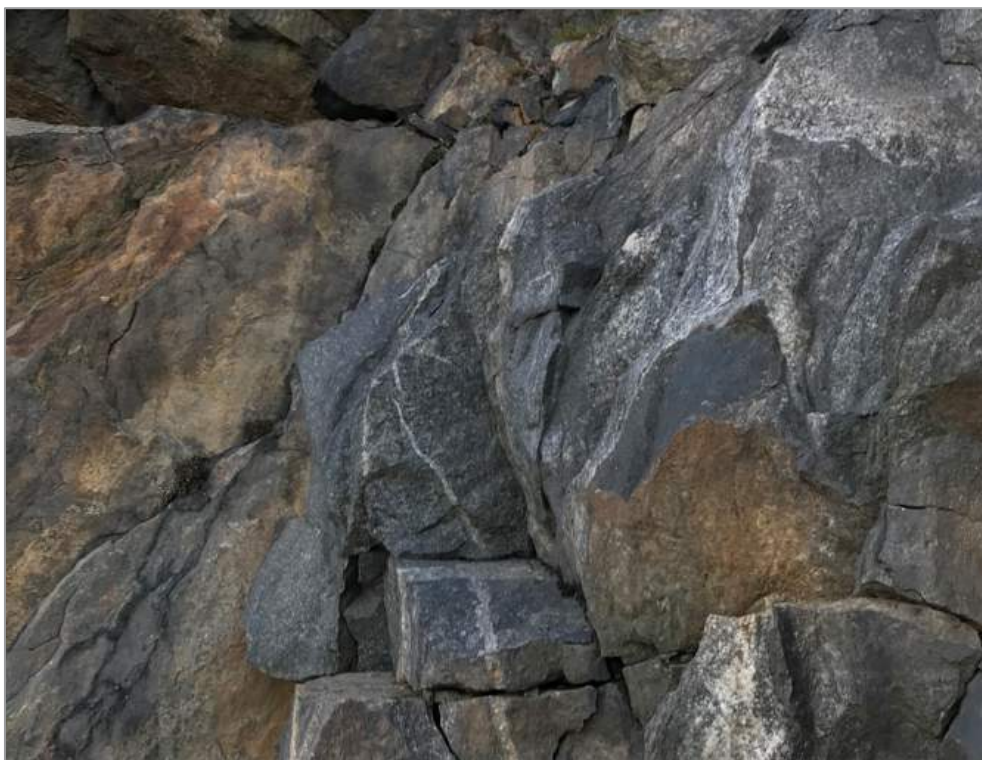
Någon provtagning för analys av svavelhalt har ej utförts i samband med denna utredning. Sporadiska indikationer på sulfidförande berg, primärt längs vissa sprickplan, har observerats i vissa skärningar, dels i form av rostutfällningar, se Figur 20, dels i form av sulfidmineral så som pyrit. I samtliga fall är bergarten en mörk sedimentgnejs.

*Figur 20. Röd-gula järnutfällningar på skärningen väster om TX-porten. Denna typ av missfärgningar kan indikera förekomst av sulfidförande berg.*

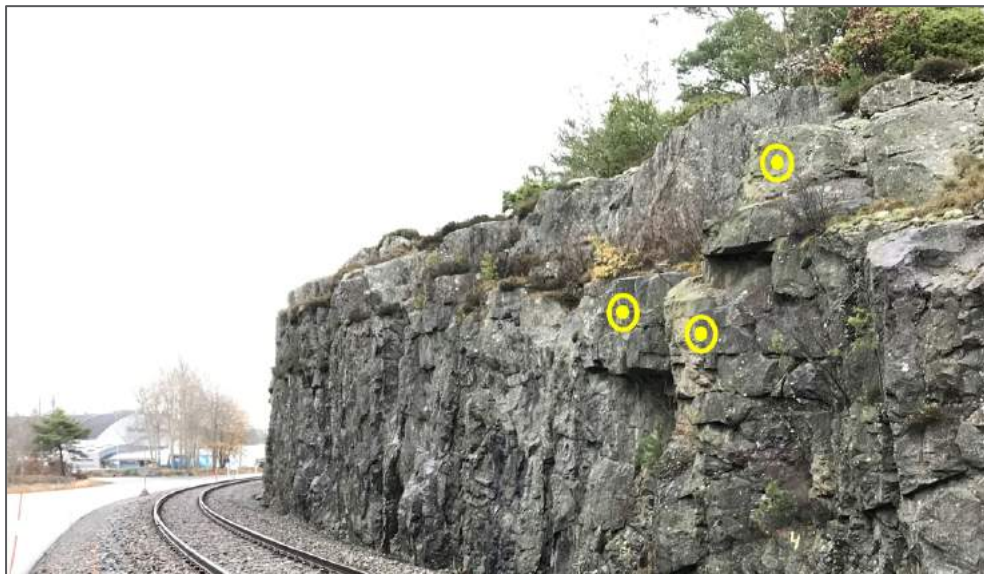
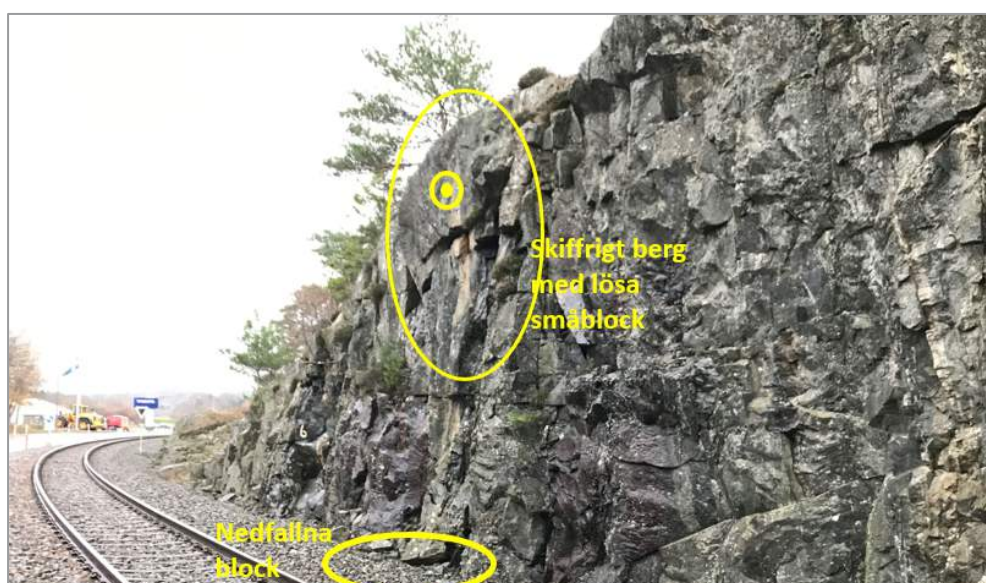
I bergskärningen vid den nordvästra delen av järnvägen har blocknedfall skett. Ytterligare lösa block som riskerar att falla ned finns i skärningen. Rasen har orsakat vissa överhäng.

Figur 22. Ringar markerar block som bör bultas fast. Området runt blocket bör bli föremål för skrotning så att löst material rensas bort.

Figur 23. Ring markerar block som bör bultas fast. Området runt blocket bör bli föremål för skrotning så att löst material rensas bort.

Problemen bör åtgärdas. Detta görs genom att skärningen rensas på lösa bergfragment och större blocköverhäng nära skärningskrön bör förankras med bult, se Figur 22 och Figur 23. Tillförs laster på eller i närheten av skärningskrönet måste behov av ytterligare stabilitetshöjande åtgärder utredas.

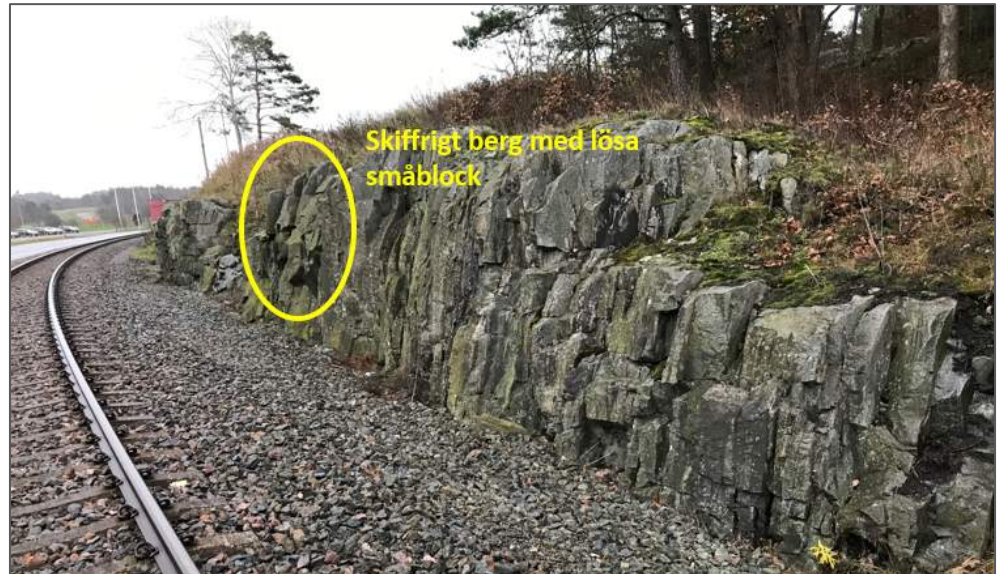
## 2) Låg skärning vid järnvägens norra del (Jvn N)

Låg fallhöjd och dike järnvägsdiket gör att åtgärder endast bedöms som nödvändiga om byggnation eller vibrationsalstrande arbeten ska utföras intill slänten.

Figur 24. Låg bergskärning med utpräglad skiffrighet. Det breda diket fångar upp blocknedfall och gör åtgärder onödiga.

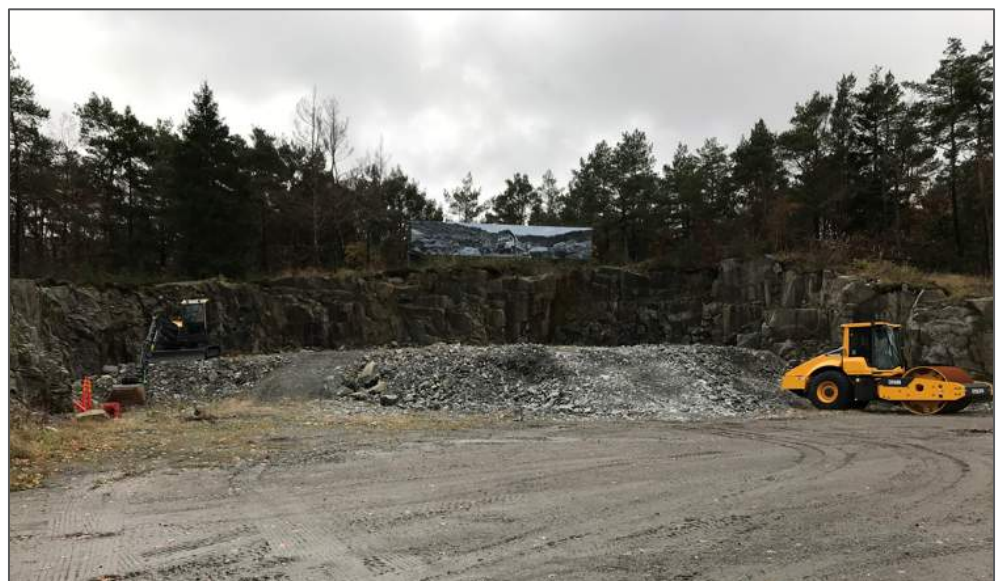
### 3) Utsprängd yta söder om Volvo Trucks Experience Center (VTE yta)

Denna yta är kraftigt uppsprucken, rik på lösa bergfragment och bör rensas från lösa block om byggnation eller vibrationsalstrande arbeten skall ske i skärningarnas närhet. Bultning kan i vissa fall, primärt längs den östra delen av skärningen, vara nödvändigt för att förhindra stjälpning. Tillförs laster på eller i närheten av skärningskrönet måste behov av ytterligare stabilitetshöjande åtgärder utredas.

Figur 25. Mitt emot Volvo Trucks Experience Center.

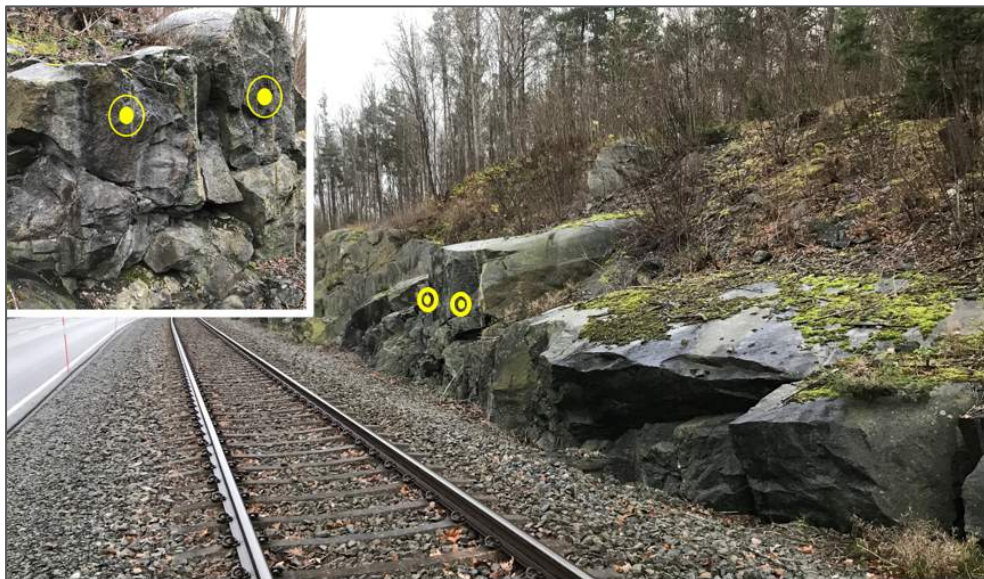
Figur 26. Lösa block som bör bultas.

Mest fördelaktigt för långsiktig stabilitet är att skärningen anpassas till naturliga strukturer genom att löst material ovan dessa rensas bort, så som beskrivet i Figur 28. Alternativet är bultning.

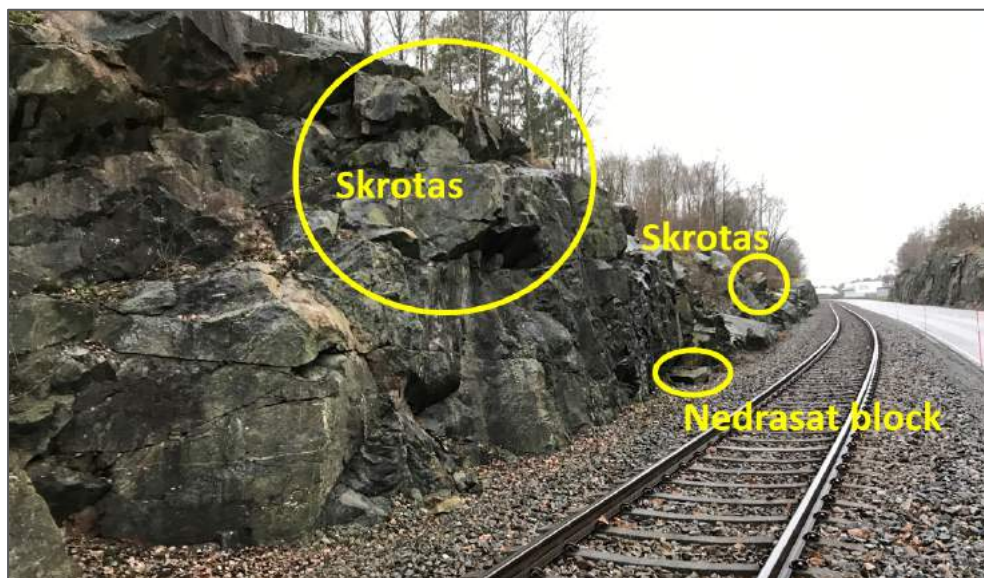
Figur 27. Slänt som bör rensas på lösa block.

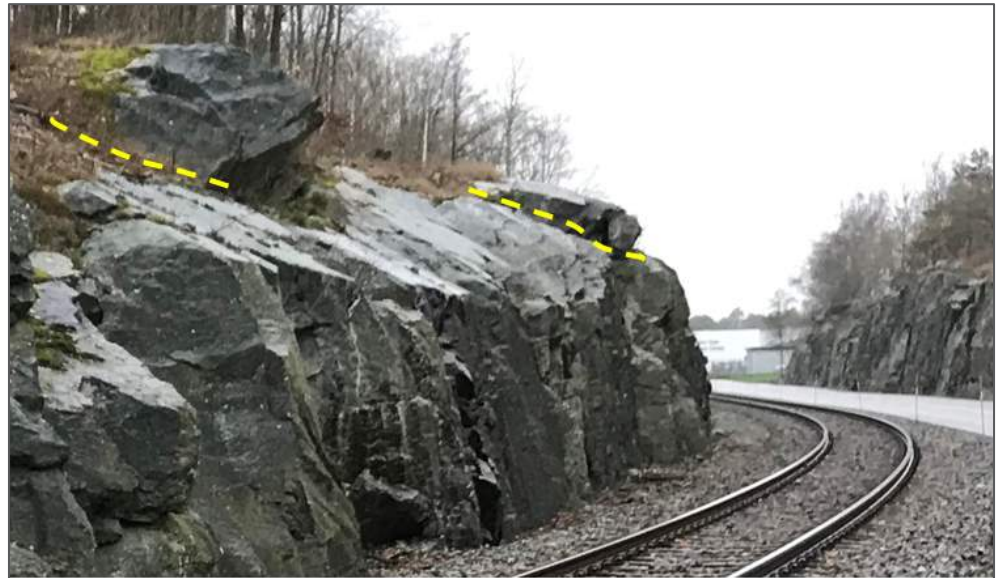
Figur 28. Ogynnsamma planstrukturer visas med streckad linje. Skärningskrönen bör anpassas till sådana strukturer genom att ytan ovan dem rensas på lösa block.

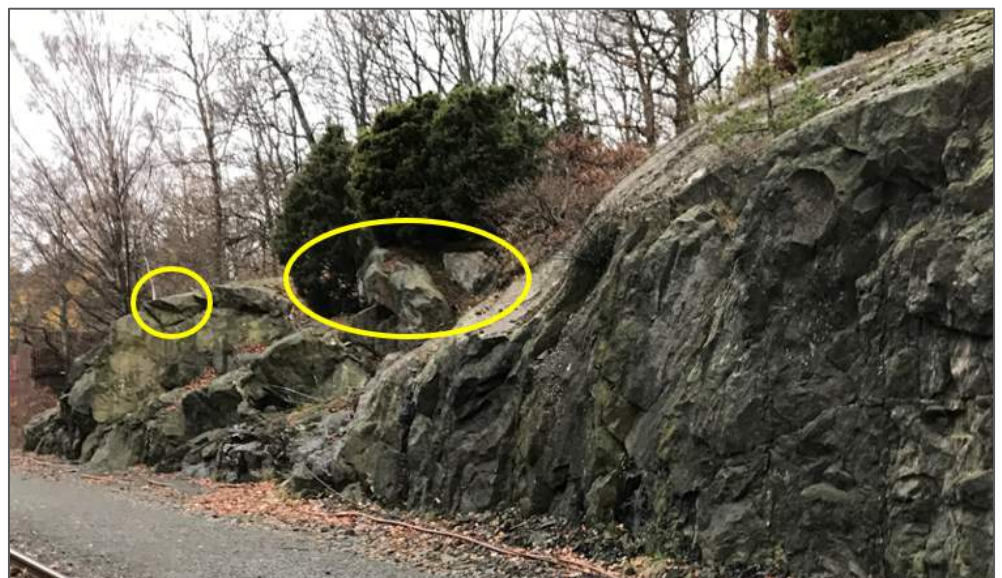
#### 6) Skärning vid järnvägens östra del (Jvn Ö)

Figur 29. Inringade områden bör bli föremål för skrotning så att släntöverytan anpassas efter naturliga strukturer.

Åtgärd rekommenderas där slänten genom skrotning anpassas till naturligt förekommande strukturer.

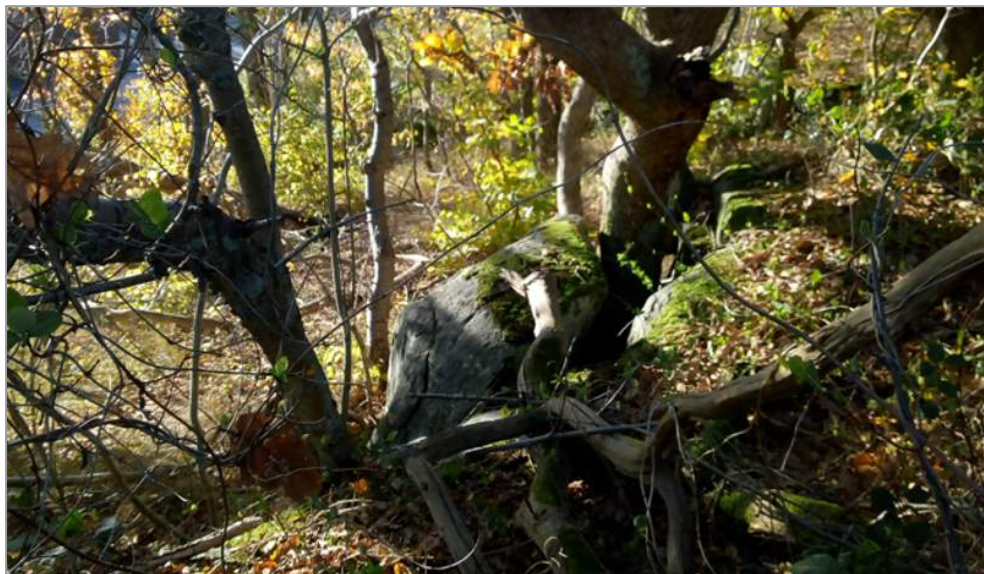
Figur 30. Skivformat löst block i naturlig slänt.

Blocket bedöms i nuläget inte utgöra en fara men bör rensas bort om byggnation eller vibrationsalstrande arbeten sker i dess närhet.

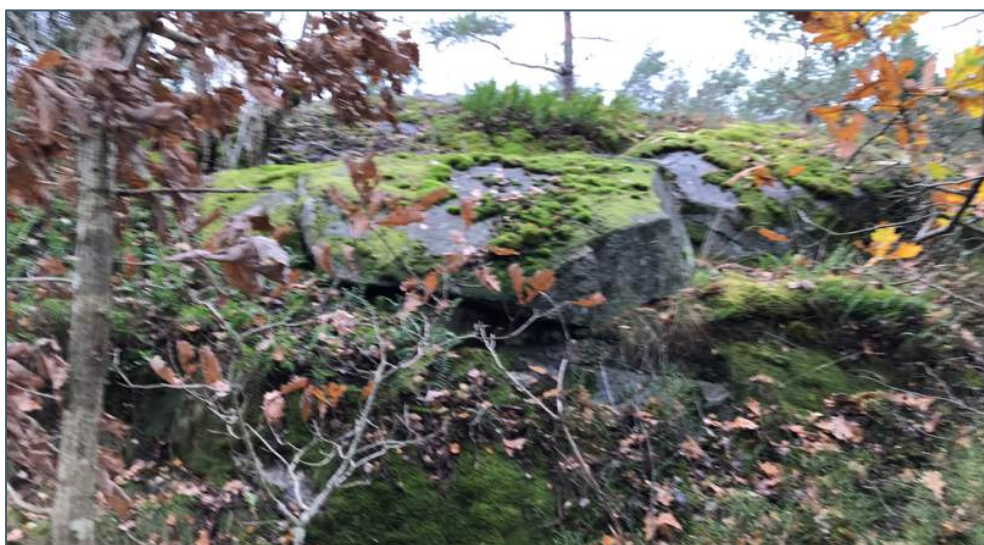
Ställvis är slänten uppsprucken i skivor som riskerar att rasa ut, Figur 31. Med hänsyn till blockens placering så är åtgärd endast nödvändig om byggnation eller vibrationsalstrande arbeten ska ske i släntens närhet.

Figur 31. Skivformade block i slänt i norra området.

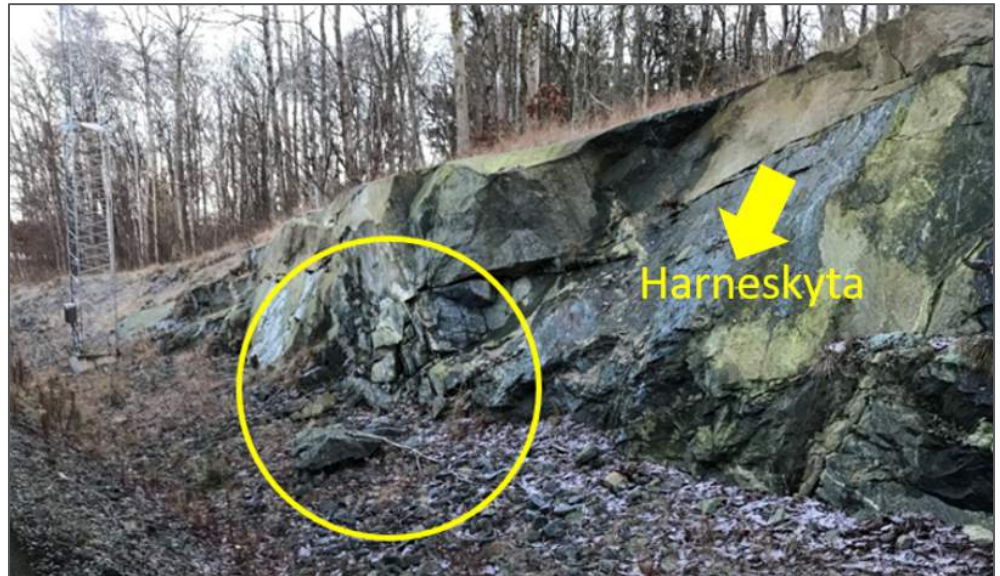
Figur 32. Utrasat material inringat. Den kloritbeklädda harneskytan utgör en glidyta.

bedöms dock som tillräckligt brett för att fånga upp rasmassorna. Stabilitet uppnås genom att slänten anpassas till naturliga glidytor.

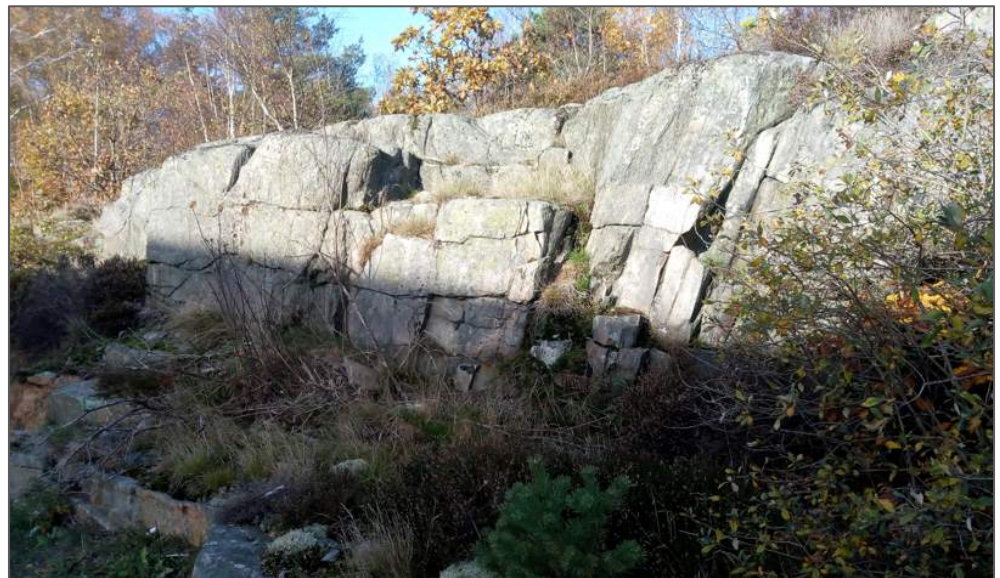
Rasrisken bedöms inte som akut men stabilitetshöjande åtgärder bör ske om byggnation eller vibrationsalstrande arbeten sker på eller intill skärningen, Figur 32.

Figur 33. Mycket uppsprucken, men stabil, skärning. Släntstabiliteten bör ses över vid byggnation eller vibrationsalstrande arbeten intill slänten.

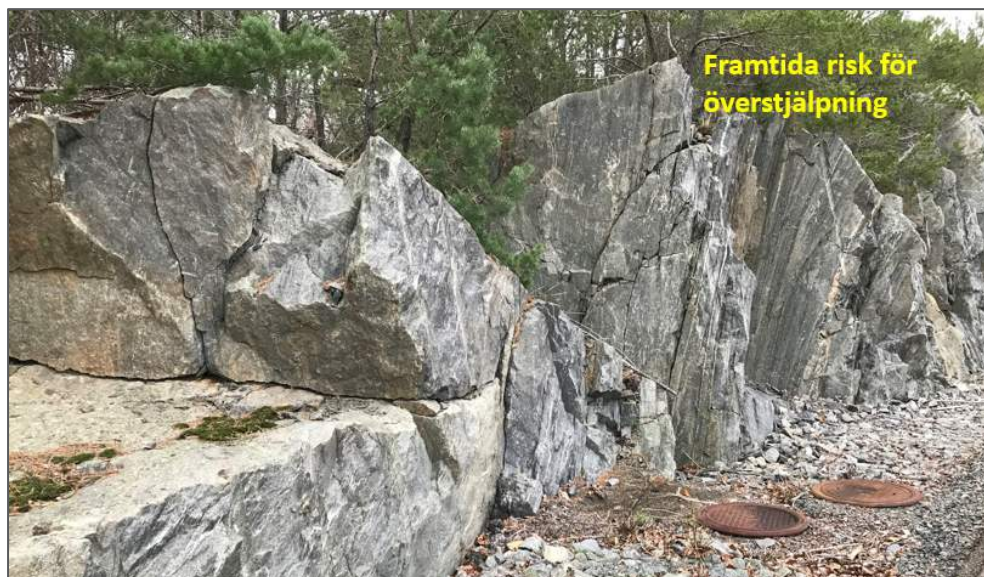
I de sydvästra delarna är berget bandat och skivigt och uppvisar där en ogynnsam foliationsorientering i förhållande till skärningen.

Figur 34. Ogynnsam lutning på skivigt berg. Bör bultas i förebyggande syfte.

Rasrisken bedöms inte som akut, men flera begynnande och nära horisontella sprickplan kan på sikt, främst genom frostsprängning, utvecklas, viga och därigenom i kombination med förflyttning av blockets tyngdpunkt medföra risk för överstjälpning. Förebyggande åtgärd i form av bultning rekommenderas.

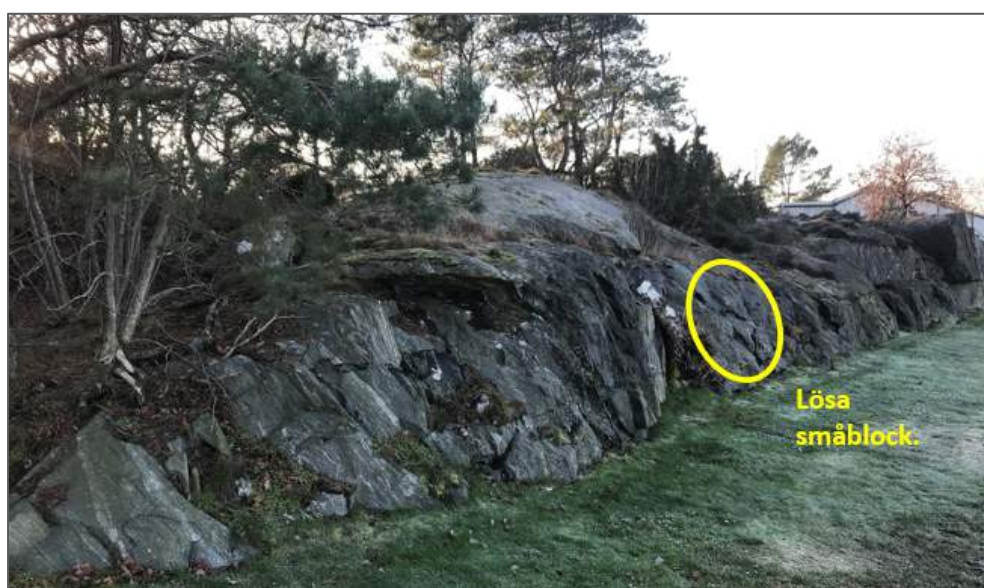
Figur 35. Skärning söder om motorvägtestbanan. Skärningen är stabil men lokalt förekommer lösa småblock.

Konsekvenserna av ett blockutfall här bedöms som små och skärningen bedöms i övrigt som stabil. Åtgärd i form av skrotning av lösa block rekommenderas om byggnation eller vibrationsalstrande arbeten ska utföras i anslutning till slänten.

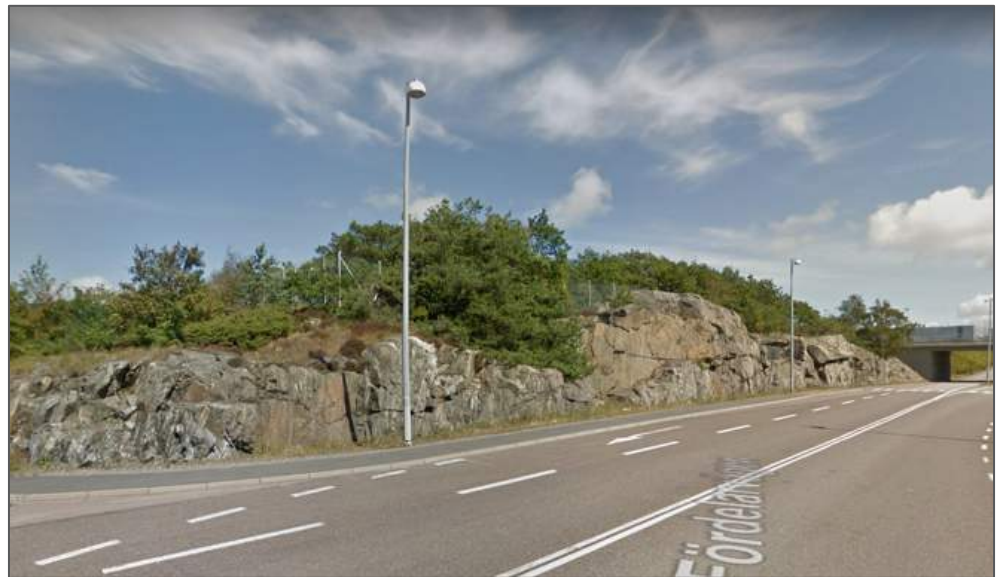
Skärningen, Figur 36, är ställvis kraftigt uppsprucken och dessa partier kommer att ge upphov till sporadiska utfall av mindre block genom framförallt frostsprängning. Därtill finns flera större lösa block längre upp i skärningen och dessa har i flera fall redan flyttats en bra bit. Risken är att de glider ned p.g.a. is och snö. Se Figur 37.

Figur 36. Skärning ett kort stycke väster om TX-porten. Skärningen är mycket sprängskadad och har en del lösa block. © Google.

Skärningen bör rensas från lösa block och kraftigt uppspruckna partier förväntas ge upphov till sporadiska uttras av småblock genom frostsprängning. Detta kan avhjälpas med nät. Kompletterande bultning kan eventuellt behövas.

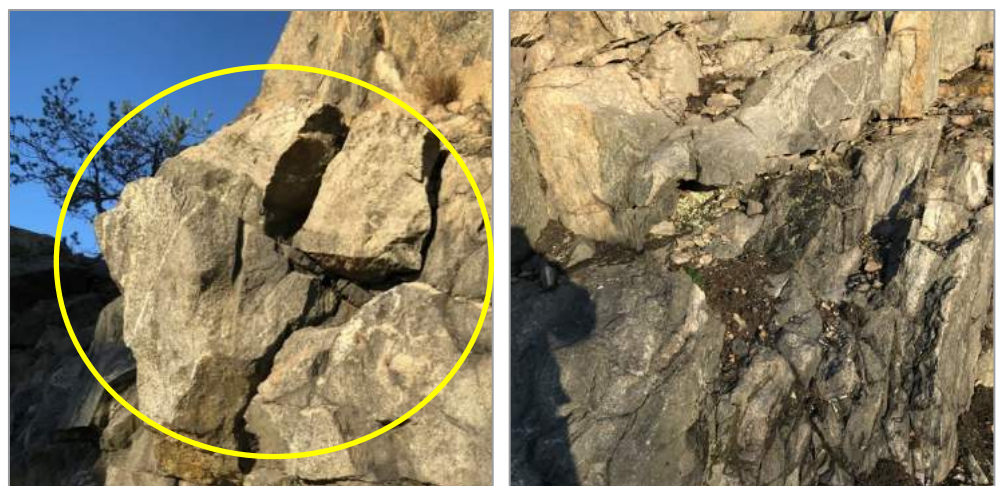
Figur 37. Lösa block inringat till vänster, till höger exempel på kraftigt uppsprucket berg.
