# **Göteborg, Sannegården.**

**Geoteknisk utredning för detaljplan  
för järnvägstunnel och bostäder vid Säterigatan**

2014-09-24 rev. 2015-08-28

Konsult: Norconsult AB  
Box 8774  
402 76 Göteborg

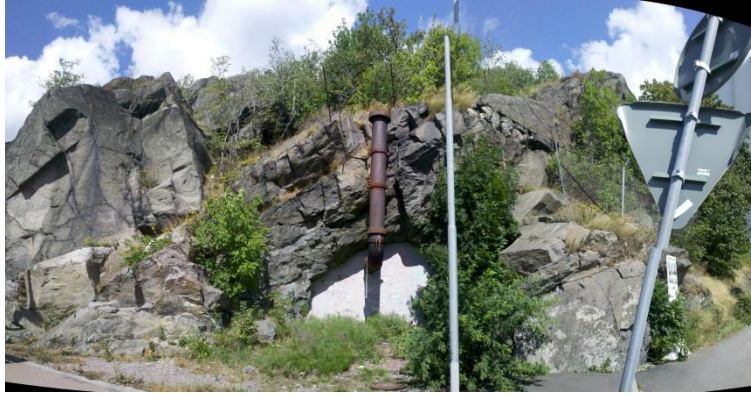
*Figur 6.2 Delvis sprängd skärning i söder vid uppfarten från Valskvarnsgatan. Vy mot norr.*

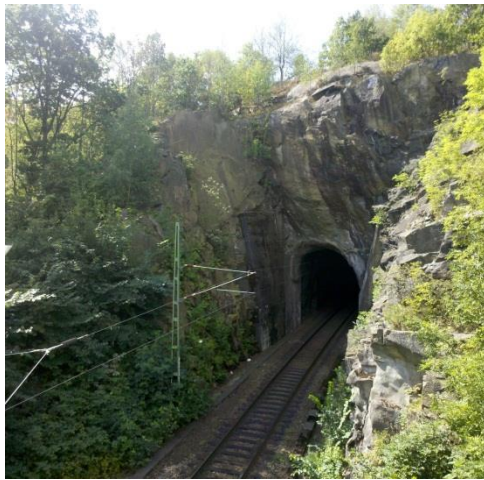
*Figur 6.3 Södra bergskärningen järnvägen.*

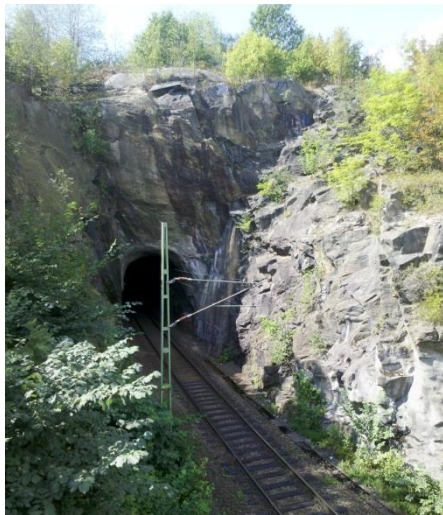
*Figur 6.4 Norra bergskärningen järnvägen.*

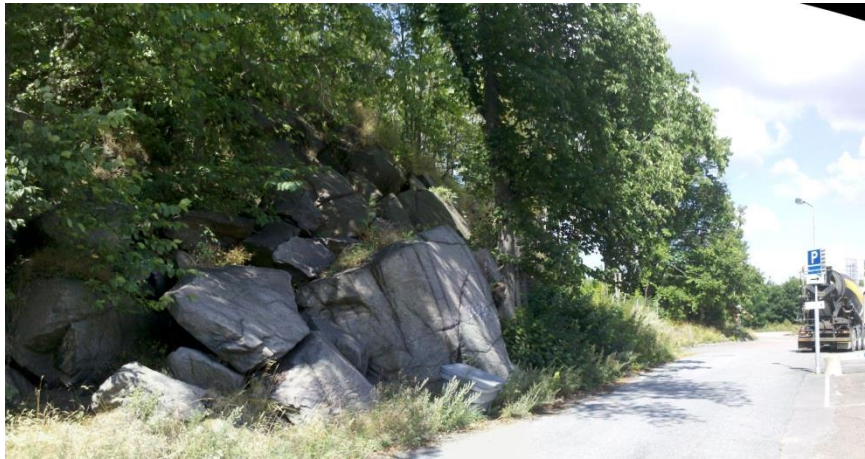
*Figur 6.5 Naturlig bergslänt i Bratteråsgatan. Vy mot norr.*

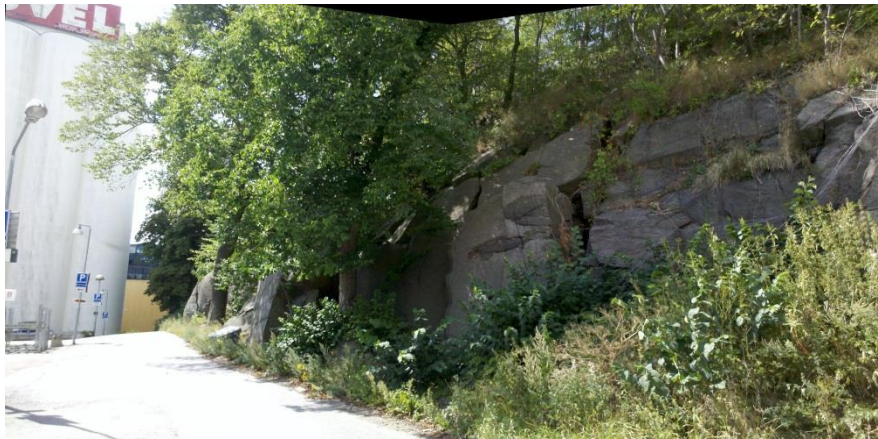
*Figur 6.6 Naturlig bergslänt i Bratteråsgatan. Vy mot söder.*

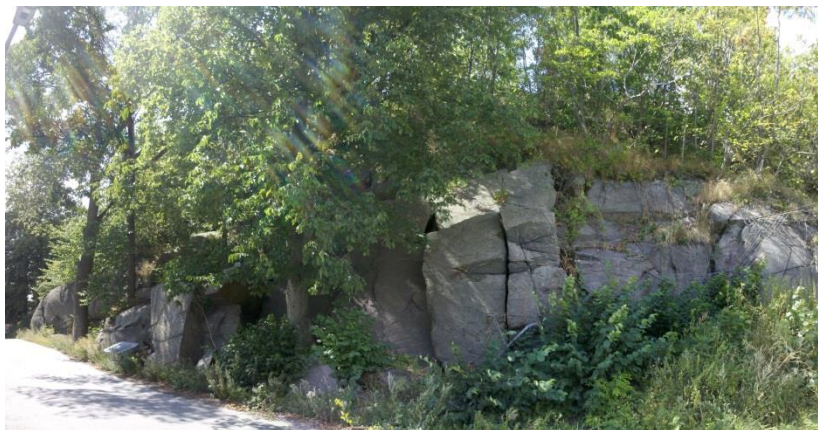
*Figur 6.7 Naturlig bergslänt i Bratteråsgatan strax söder om järnvägen. Vy mot väster.*

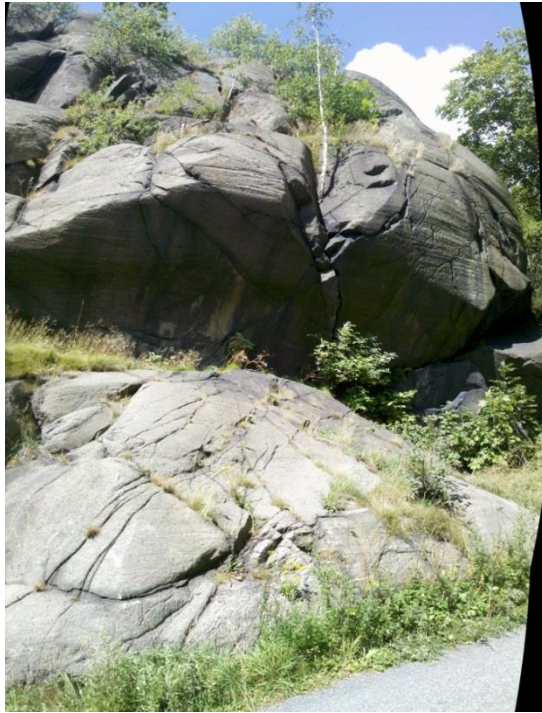
*Figur 6.8 Överhängande berg nära korsning Valskvarnsgatan/Bratteråsgatan.*

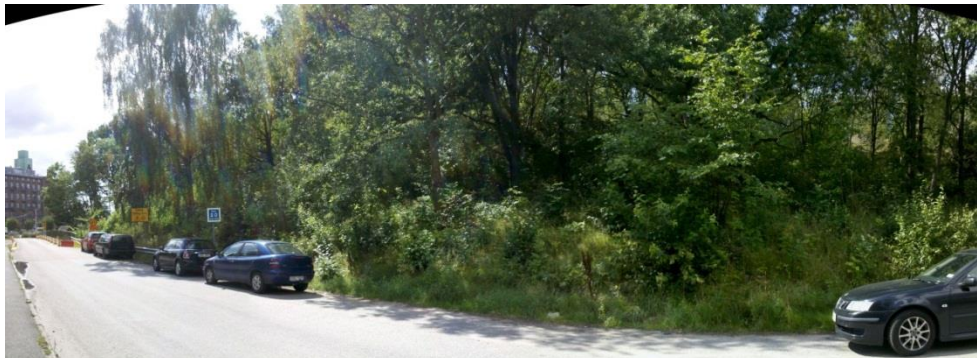
*Figur 6.9 Området norr om järnvägen. Vy mot söder.*

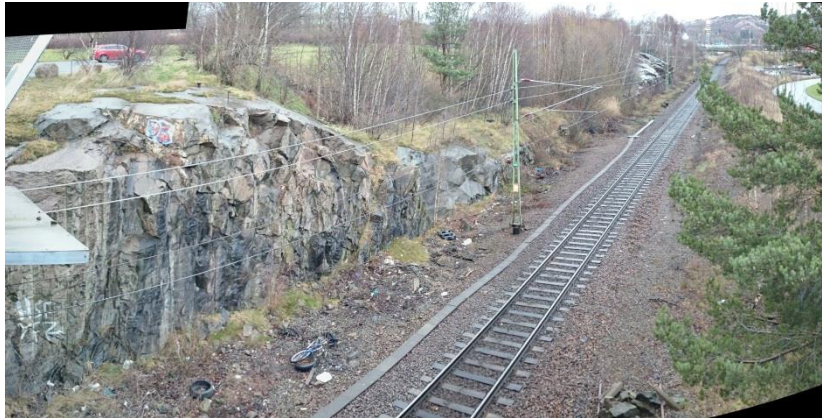
I området öster om tunnelmynningen finns bergskärningar på norra sidan längs järnvägen. Dessa är upp till ca 5 m höga. I den östligast belägna skärningen finns en ingång till bergutrymme.

Berggrunden utgörs av samma bergart som i höjdpardiet. Medelbranta sprickor som stryker subparallellt och stupar ut mot järnvägen kan i kombination med andra förekommande sprickriktningar utgöra glidytor för block. Detta skall beaktas i fall bergschakt skall utföras. I sin nuvarande utformning är järnvägsskärningarna helt utan bergförstärkning, men bedöms inte vara i behov av något omedelbart bergunderhåll.

Figur 6.20 Bergskärningarna i NÖ delen av området Vy mot nordöst.

Området bedöms generellt som stabilt men bergförstärkning vid befintliga skärningar för existerande järnvägstunnel bör ses över och eventuellt kompletteras. För nybyggnation bedöms inte släntstabiliteten utgöra någon betydande risk.

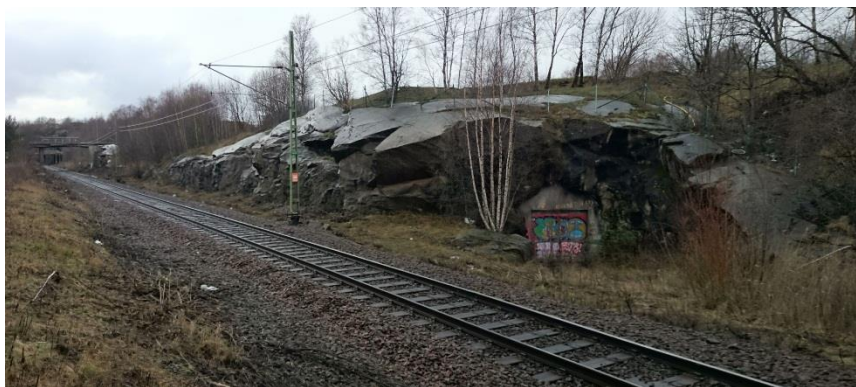
Figur 6.21 Bergskärningarna i NÖ delen av området Vy mot väster.

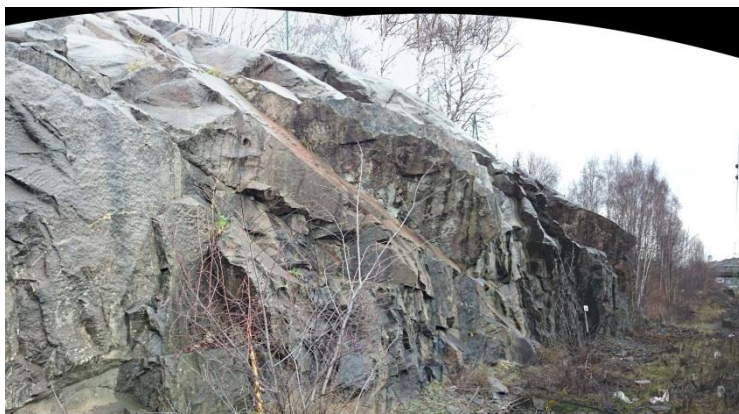
Figur 6.22 Medelbrant slag som lutar ut mot järnvägen.
