# Almedals fabriker

Skår 57:5, Skår 57:14, Skår 57:15  
Göteborgs kommun

Sammanställning av tidigare miljötekniska  
undersökningar samt bedömning av  
utredningsbehov

| Datum: 2022-04-29 | Rev. Datum: 2022-05-13,<br>2022-06-13, 2022-06-14 &<br>2022-06-27 | Uppdragsnummer: 1131073 |

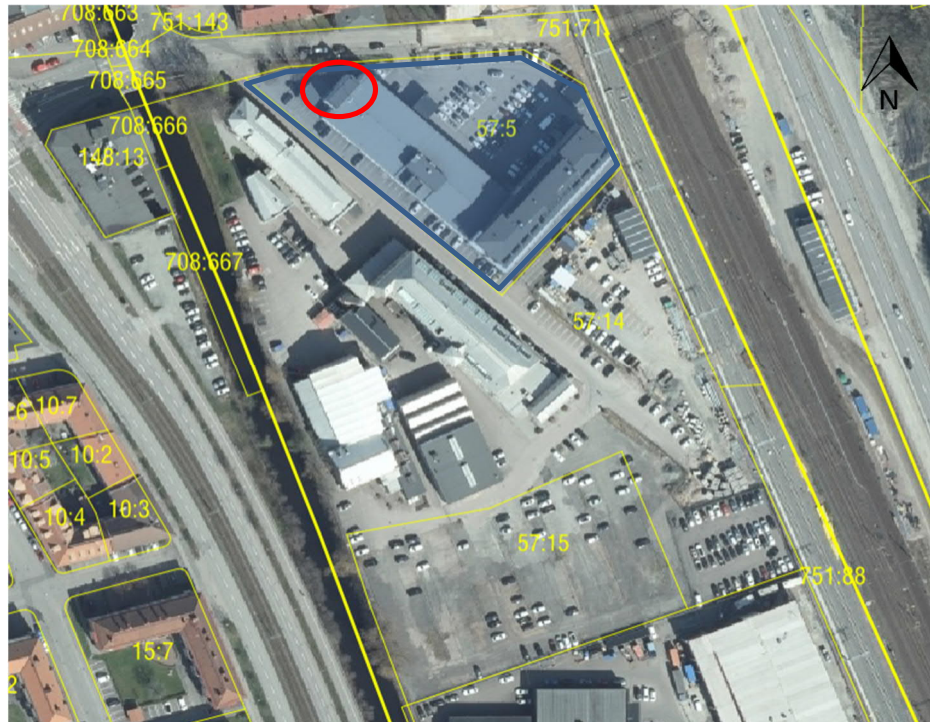
Figur 11. Figuren visar Skår 57:5, fastigheten är markerad i blått. Röd cirkel visar område där pannrum, skorsten och oljecistern är placerade.

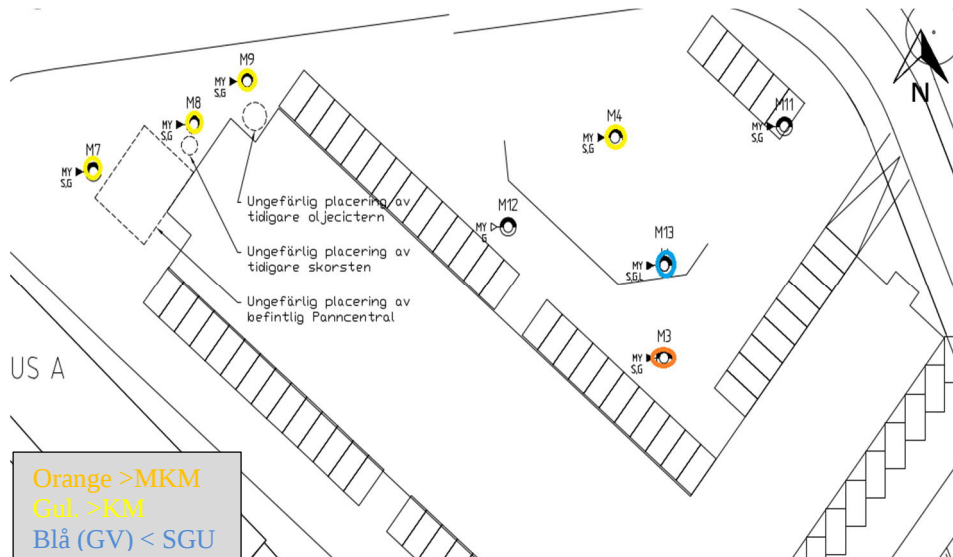
Resultatet av undersökningen visade att förhöjda halter av PAH:er och metaller finns i fyllnadsmaterialet ovan den naturliga leran. Halterna ligger generellt överskridande riktvärde för KM utom i en punkt där halter avseende PAH överstiger riktvärde för MKM. I tabell 3 återges resultat för samtliga provpunkter.

I grundvattenprovet har inga halter av kolväten detekterats. Metaller (kvicksilver och zink) har detekterats i halter som klassas som måttlig till hög

Figur 12: Översikt över provtagningspunkter, det är främst i M3, M8 och M9 där halter av PAH:er detekterats överskridande KM. I M3 har halter av PAH:er överskridande MKM påträffats. I M4, M7, M8 och M9 har metallhalter överskridande KM detekterats. I M13 har metallhalter som klassas som måttlig till hög halt enligt SGU:s bedömningsgrunder för grundvatten detekterats.

Tidigare undersökningar visar ingen stor förekomst av förorening inom fastigheten, då endast en punkt påvisar halter av miljöstörande ämnen över tillämpliga riktvärden för nuvarande och planerad markanvändning (riktvärde för MKM). De jordprover som har uttagits i den tidigare undersökningen är dock relativt få med tanke på fastighetens historik och har endast avsett fyllning på fastigheten. Underliggande naturlig jord bör således provtas för att säkerställa att förorening på djupare nivåer inte förekommer. Det bedöms således också vara lämpligt med en kompletterande provtagning på fastigheten för att kontrollera fastighetens föroreningsstatus.

Det rekommenderas att fler grundvattenrör installeras för kontroll av det ytligare grundvattnet. I dagsläget har endast ett grundvattenprov uttagits för analys. Djupare grundvattenrör (mot tätare jordlager) bedöms också kunna vara rimligt inom de områden där klorerade alifater misstänks, särskilt om porluftsundersökningar och/eller ytligt grundvatten påvisar förekomst av klorerade ämnen.

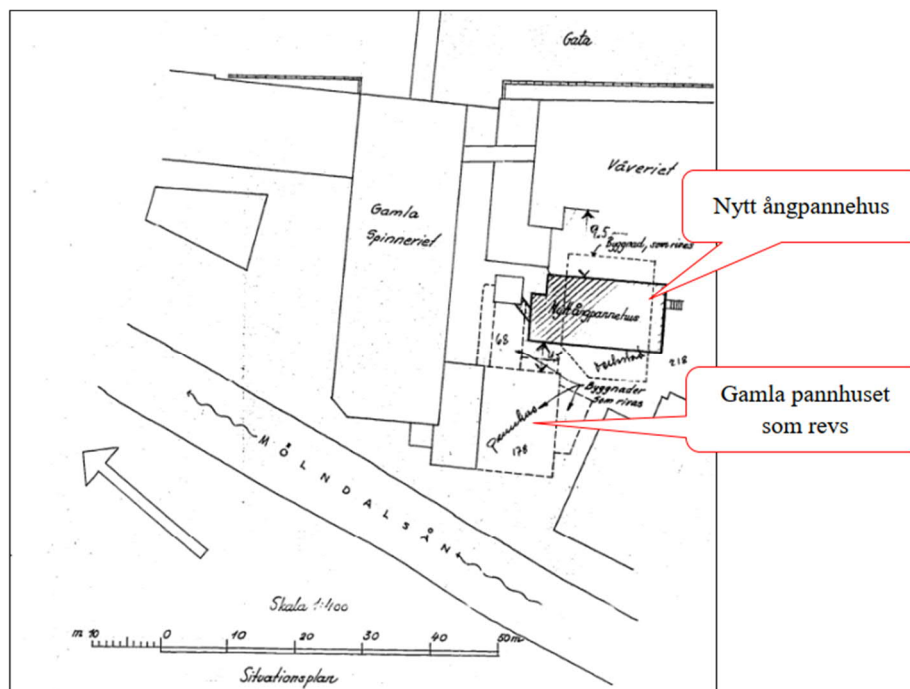
Det finns flera historiska verksamheter som kan ha bidragit till att eventuellt ha förorenat området, dels har bland annat ett pannhus med koleldning och senare oljeeldning med tillhörande cistern funnits. Invid pannhuset har även ett gasverk med kolupplag funnits. Under den tidigare delen av verksamheten har det på områdets norra del invid Mölndalsån funnits ett färgeri med blekning och en smedja. På fastighetens södra del intill Mölndalsån har en verkstad funnits. I figur 14-16 nedan går det att se områdets delar från år 1851 och 1940, det går även att se vart den gamla respektive den nya panncentralen har legat.

Figur 16. Figuren visar ritning från 1940-talet som visar vart det nya pannhuset respektive gamla pannhuset låg.<sup>26</sup>

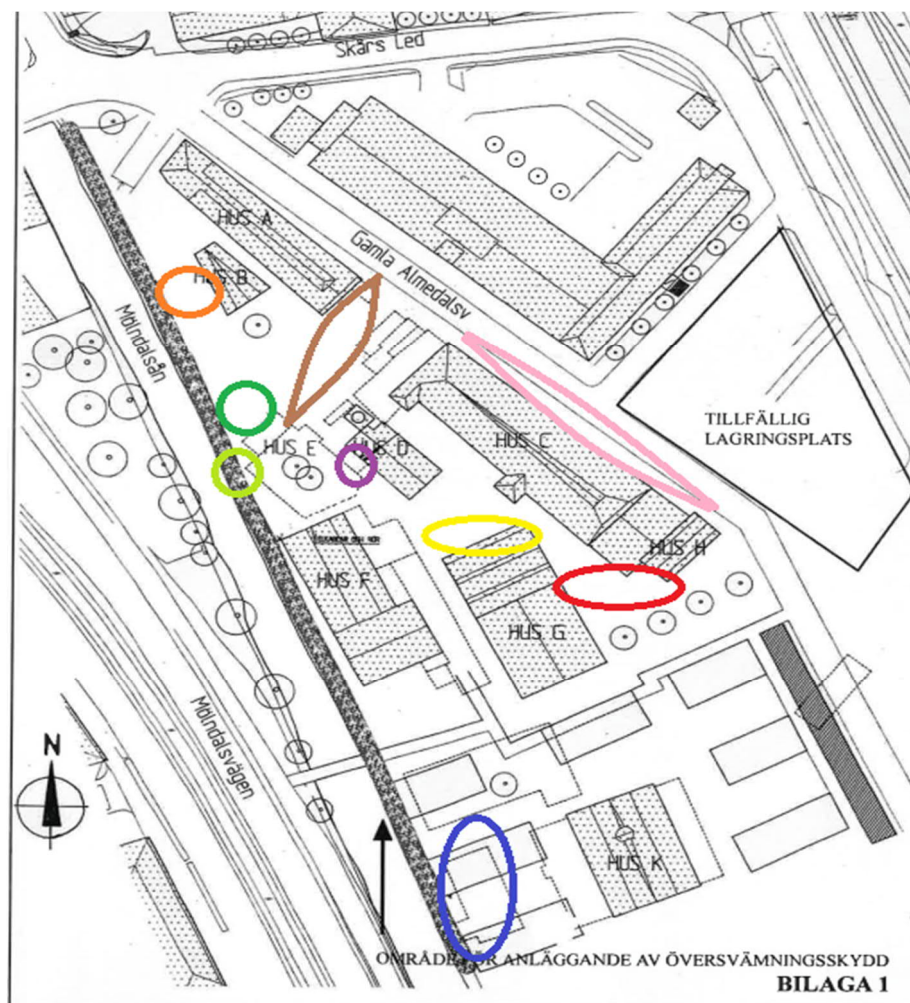
I anslutning till hus E i figur 17 nedan, har det i miljökontrollen tagits prover för cyanid och fenol, men sådana analyser har ej gjorts på prover inom resterande område såvida känt.

Figur 17. I figuren går det att se vart de olika ledningsschakten har varit, dock är det osäkert läge för ledningsdragningarna vid samtliga markerade områden.

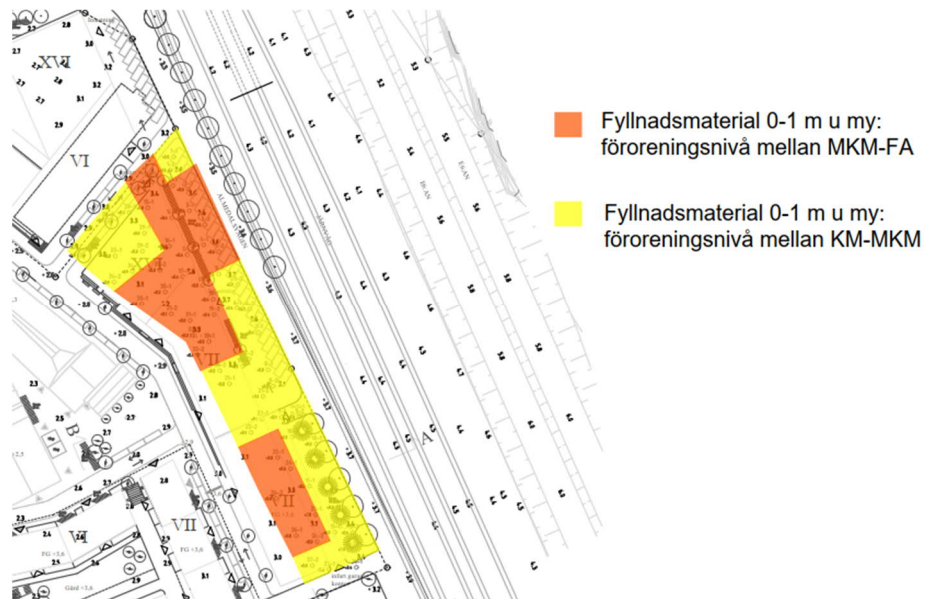
Riktvärdena har uppdaterats en/eller flera gånger sedan undersökningen utförts. Jämförelse av analysresultat mot dagens riktvärden stämmer generellt, några större omklassificeringar har ej krävts, vid några enstaka prov har omklassificering av exempelvis kadmium genomförts men inget som ändrar den tidigare bedömningen då det redan finns andra parametrar som överstiger riktvärde för KM/MKM i dessa provpunkter.

Figur 18. Sammanställning av analysresultat från undersökning utförd under år 2016.

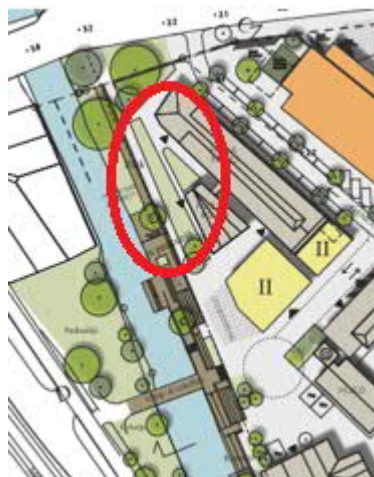
Det har framkommit uppgifter från miljöförvaltningen i Göteborgs stad om oljespill efter fyra tunnor som dumpats på fastigheten i området mellan byggnaden där det tidigare företaget Alfa Rosso AB bedrivit verksamhet och Mölndalsån, se figur 19.

Tunnorna upptäcktes vid en inspektion av ovan nämnd verksamhet. Fastighetsägaren, Wallenstam, uppmanades att ta bort tunnorna då tecken på läckage/oljespill på marken kunde ses. Fastighetensägaren tog bort tunnorna, men någon sanering utfördes inte då man avvaktade framtida byggnation. Vid undersökningen från 2014 har man undersökt två punkter inom detta område med avseende på BTEX, alifater, aromater, PAH och metaller men några halter överskridande riktvärden avseende alifater/aromater har ej detekterats. Dock vet man inte exakta positionen för vart dessa tunnor stått då några anteckningar om detta ej finns.

Figur 19. Röd cirkel markerar på ett ungefär vart tunnorna hittats.
