UPPDRAG PM Bergteknisk utredning för DP Kv Signalen-Bangatan	UPPDRAGSLEDARE Jan Nord	DATUM 2017-02-15
UPPDRAGSNUMMER 2514015010	UPPRÄTTAD AV Nikola Ristov	GRANSKAD CAH

Västerstaden AB

PM Bergteknisk utredning för DP kv Signalen-Bangatan

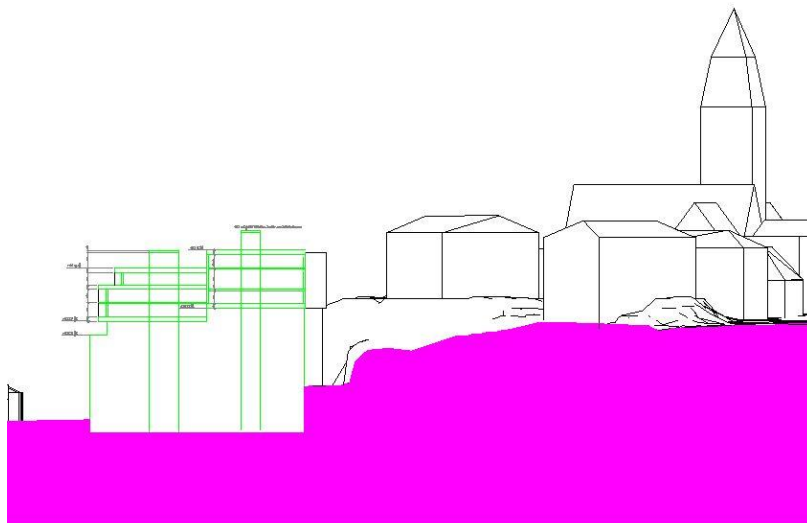
Figur 3. Sektionen C-C visar exempel på husens placering och bergskärningen mellan fastigheterna. Bergväggen är 15-20 m hög bakom husen.

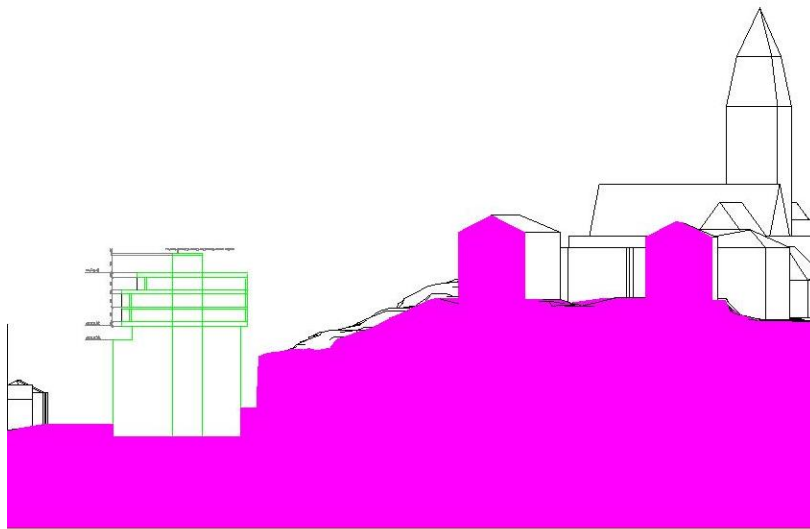
Figur 4. Sektionen B-B visar exempel på husens placering och bergskärningen mellan fastigheterna. Bergväggen är ca 15-20 m hög bakom husen.

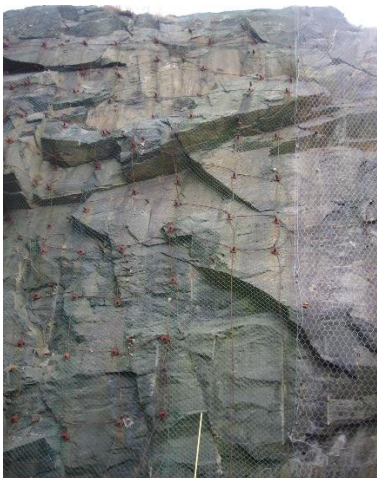
Figur 6 Bergets kvalitet mellan fastighet 2:42 och 2:43. Sprickorna stupar in i berget.

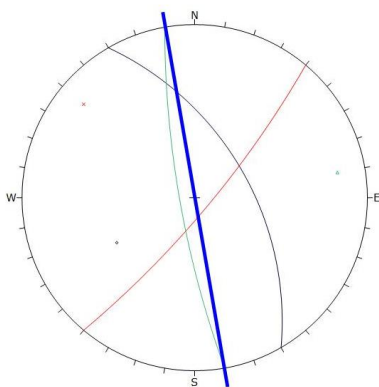
Sprickfrekvensen är låg och sprickorna är råa och ovittrade. Sprickornas uthållighet är stor. Sprickorna lutar brant i berget längst och tvärs skärningen. Även flacka sprickor förekommer. Vid fastighet 2:42 östra sida finns öppna sprickor. Berggrunden är i huvudsak söndersprucken i tre sprickgrupper. Sprickgrupp 1 är orienterad i $170^{\circ}/80^{\circ}$, sprickgrupp 2 i $40^{\circ}/75^{\circ}$ och sprickgrupp 3 i $330^{\circ}/50^{\circ}(60^{\circ})$. Dessutom förekommer slumpvisa sprickor med olika orientering. Sprickornas orientering visas i stereogram i figur 7.

Figur 7. Stereogram med mätta sprickorienteringar. Skärningens riktning visas med tjock linje.

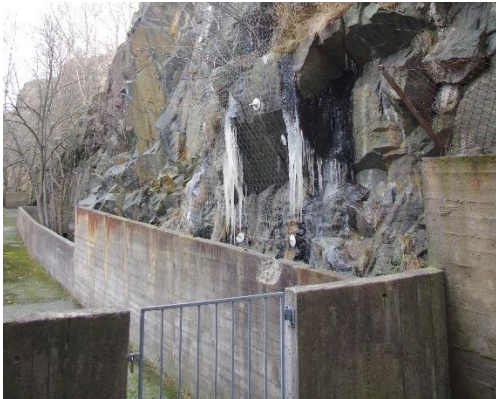
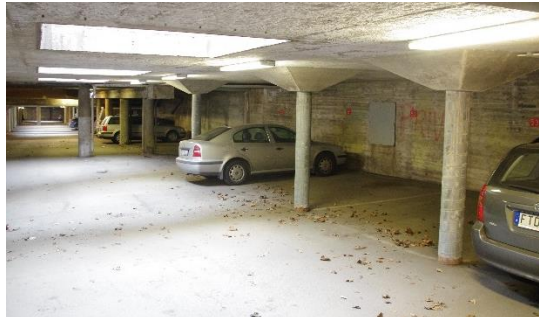
Figur 8. Parkeringsgarage tak och betongmur samt parkeringsgarage vägg.

Området bakom betongmur och vägg är inspekterad okulärt uppifrån.

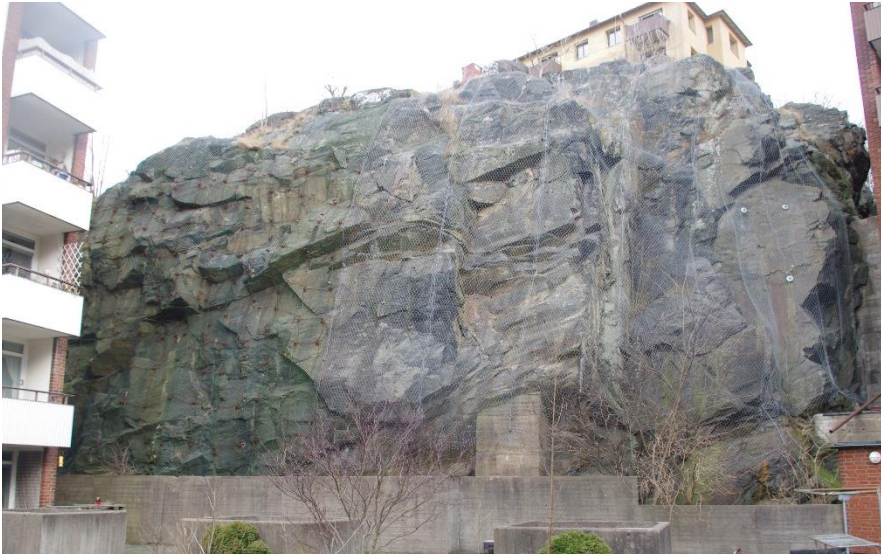
Den dominanta sprickgruppen stupar in i berget och kan inte ge upphov till någon storskalig instabilitet. Bergmassan är storblockig söndersprucken. Berget/Skärningen bakom befintliga hus och längst hela planområdet är stabiliserat i form av stödmurar, kontreforer, bergbultar och bergnät, se figur 6, 9 och 10. Bergförstärkningen utgörs i huvudsak av cementgjutna bergbultar av \varnothing 25 mm. Ingjutningslängden är 4 m. För att hindra att mindre block och stenar ramlar ner är bergytan täckt av bergnät. Skärningen mellan och bakom fastighet 2:42 och 2:43 är bultat och nätat i två omgångar. Första bergförstärkningsarbete för att säkra berget utfördes år 1978, med cementgjutna bergbultar \varnothing 25 mm och ingjutningslängd 4 m. Det monterades även bergnät som är förankrat med 80 cm plastgjutna bultar försedda med bricka och mutter. Andra bergförstärkningsarbete utfördes år 2006, med kamstål bultar B500 BT \varnothing 25 mm och ingjutningslängd 4 m samt bergnät med trådtjocklek \varnothing 3 mm och fästad med \varnothing 20 mm ögelbult med 8 mm stålwire. Ögelbultarna är cementgjutna min. 1000 mm. Figur 9 visar bergbult och bergnät som är utsatta i två omgångar.

Figur 9. Skärningen mellan och bakom fastigheter 2:42 och 2:43 säkrad med bergbult och bergnät.

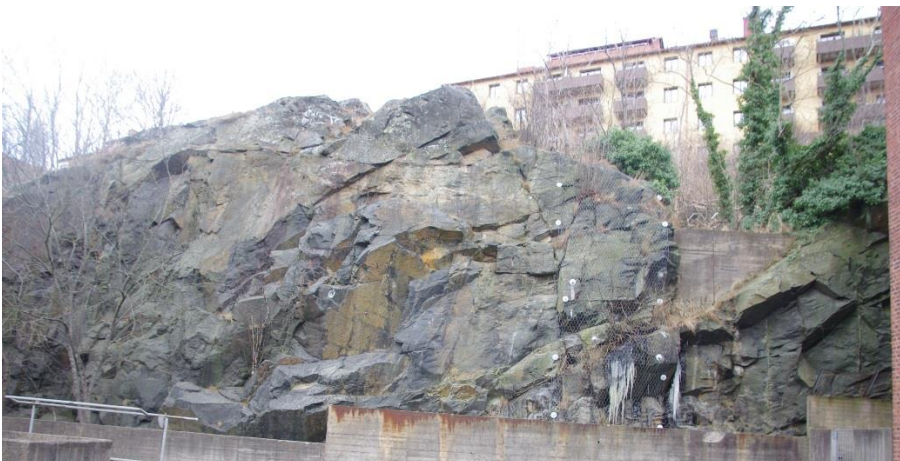
Figur 10. Skärningen mellan fastighet 2:43 och 2:44 säkrad med berbulrar och delvis med bergnät.
