# Göteborgs Stad

### *Geoteknisk utlåtande*

Datum: 2021-11-24

## Detaljplan för Förskola och BmSS vid Toredalsgatan inom stadsdelen Tolered, Göteborgs Stad

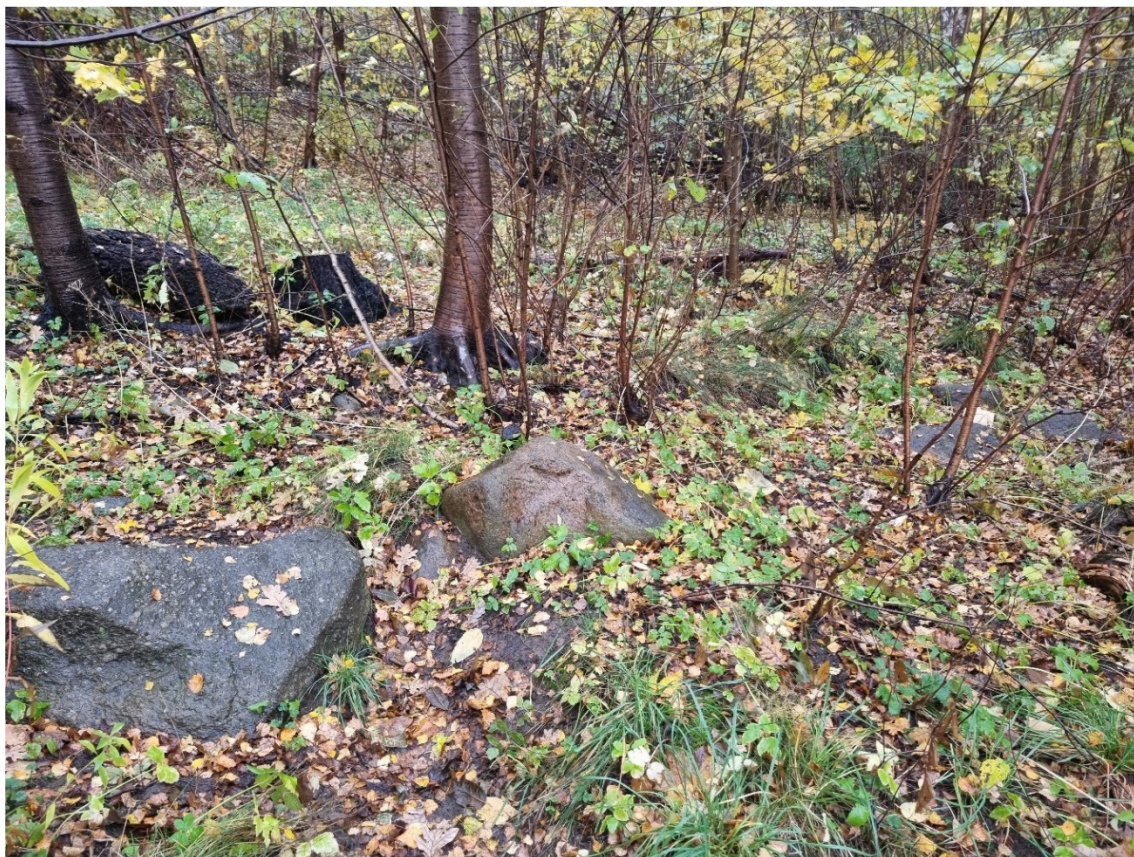
Detaljplanområdet består av små uppstickande berghällar samt fåtalet block utspridda i områdets östra del, Figur 10. En hög bergslänt är belägen ett tiotal meter utanför detaljplanområdet och vetter in mot områdets östra delar med en stupning av 40°. Framför bergslänten finns ett skogsområde som utgör en naturlig säkerhetszon mellan bergslänten och planområdet, Figur 11.

Figur 10 Mindre samling block i områdets östra del. Block bedöms långsiktigt stabila, vy sydöst°.

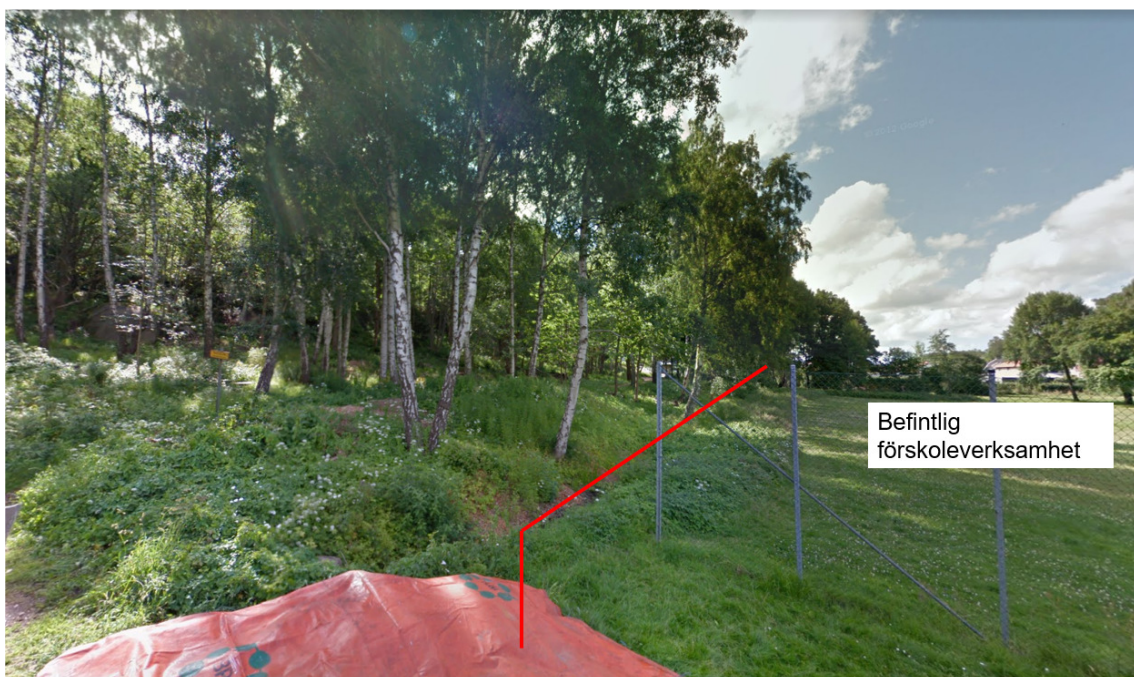
Figur 11 Bild från google street view över norra delen av området, vy åt syd. Skogsområde utgör naturlig säkerhetszon mellan bakomliggande bergslänt, vänster i bild, och befintlig förskoleverksamhet. Gräns för planområde är markerat som röd linje

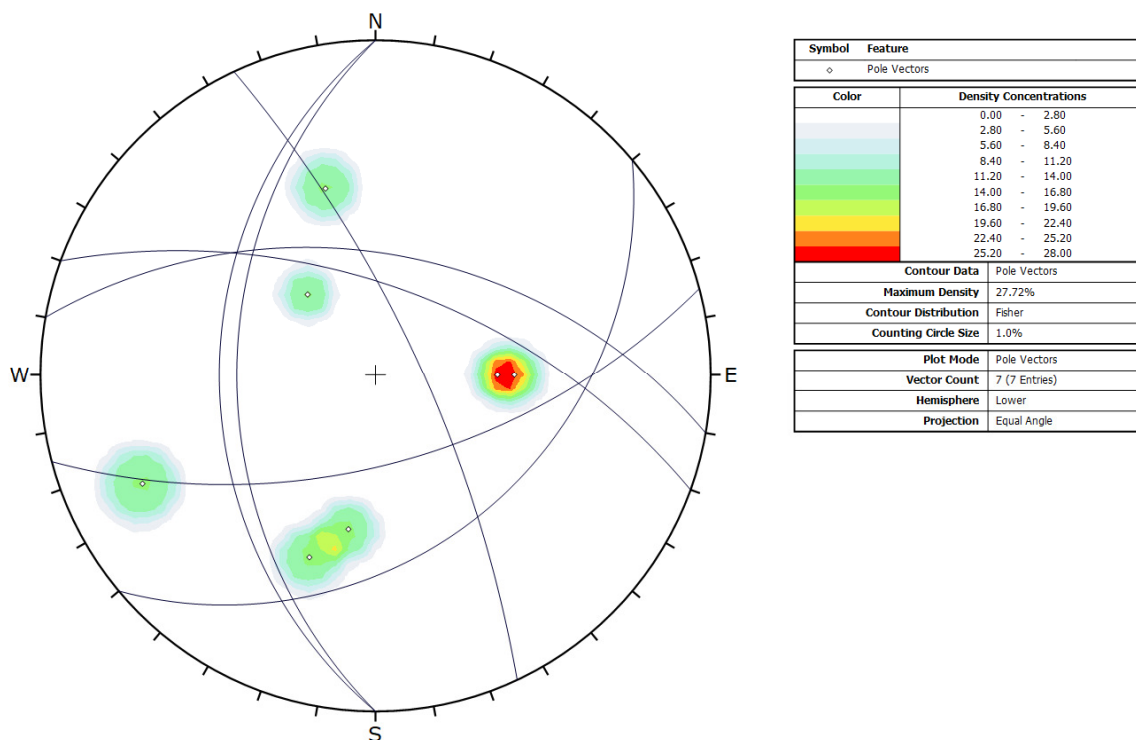
Figur 13 Stereogram över uppmätta sprickriktningar i planområdet.

Med avseende på sprickornas råhet och ytform är de i huvudsak råa och undulerande. Sprickorna inom området stryker vanligen åt syd, västnordväst och nordnordväst. Utöver dessa förekom även enstaka sprickor med varierande riktning, Figur 13.

Sprickorna i sprickgrupp 1 har en sydlig strykning med en generell spårlängd av över fem meter och bedömdes okulärt som råa och undulerande på decimeterskala. Denna sprickgrupp är foliationsparallell och sprickorna i sprickgruppen stupar 40–45° mot väst.

Sprickorna i sprickgrupp 2 har en västnordvästlig strykning och förekommer med en spårlängd av en till två meter. Sprickorna i sprickgruppen stupar ca 50–60° mot nordnordöst.

Sprickorna i sprickgrupp 3 har en nordnordvästlig strykning och förekommer med en spårlängd av ca en meter. Sprickorna bedömdes okulärt som råa och undulerande på decimeter skala. Sprickorna i sprickgruppen stupar ca 75° mot nordöst.

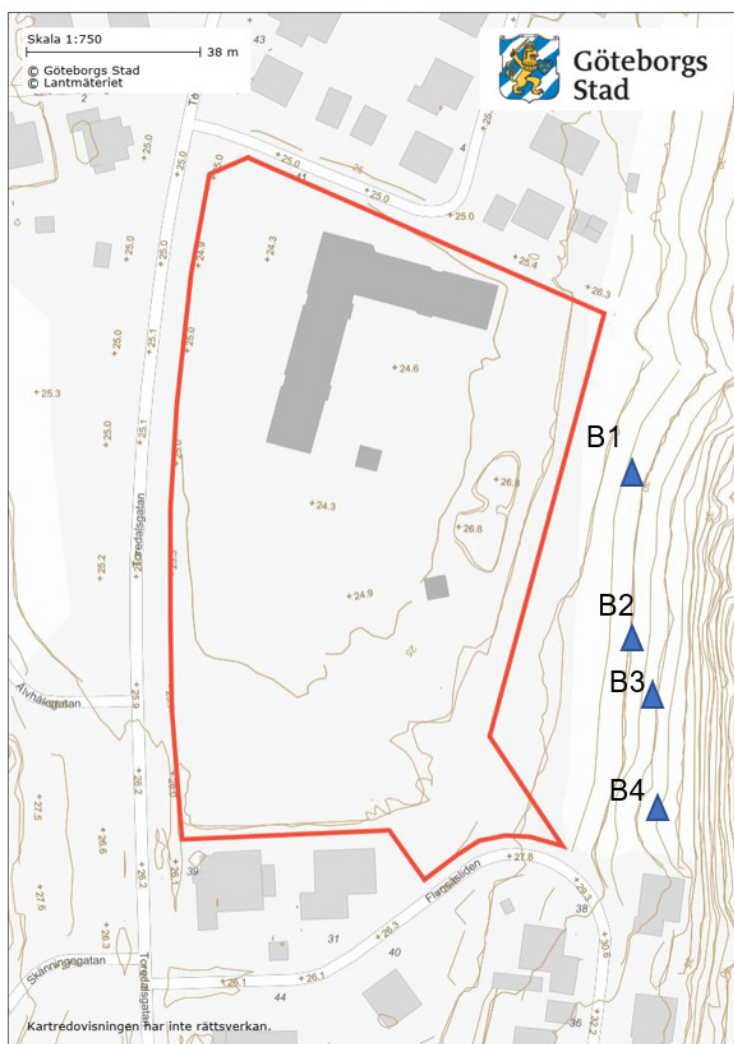
Utanför planområdet noterades fyra potentiella riskblock i och invid bergslänt, Figur 14. Blocken (B1-4) redovisas närmare nedan.

Figur 14 Översikt över området. Blåa trianglar representerar de block (B1-4) som särskilt kommenterats i detta PM, positionering av block i karta är ungefärlig.

Samtliga riskblock (B1-4) bedöms ligga kortsiktigt stabilt och bedöms inte nå planområdet vid eventuellt utfall. Dock rekommenderas att blocken (B1-4) skrotas ner på grund av att det kommer bedrivas förskoleverksamhet i området som eventuellt kan komma och utnyttja skogspartier framför bergslänten för sin verksamhet.

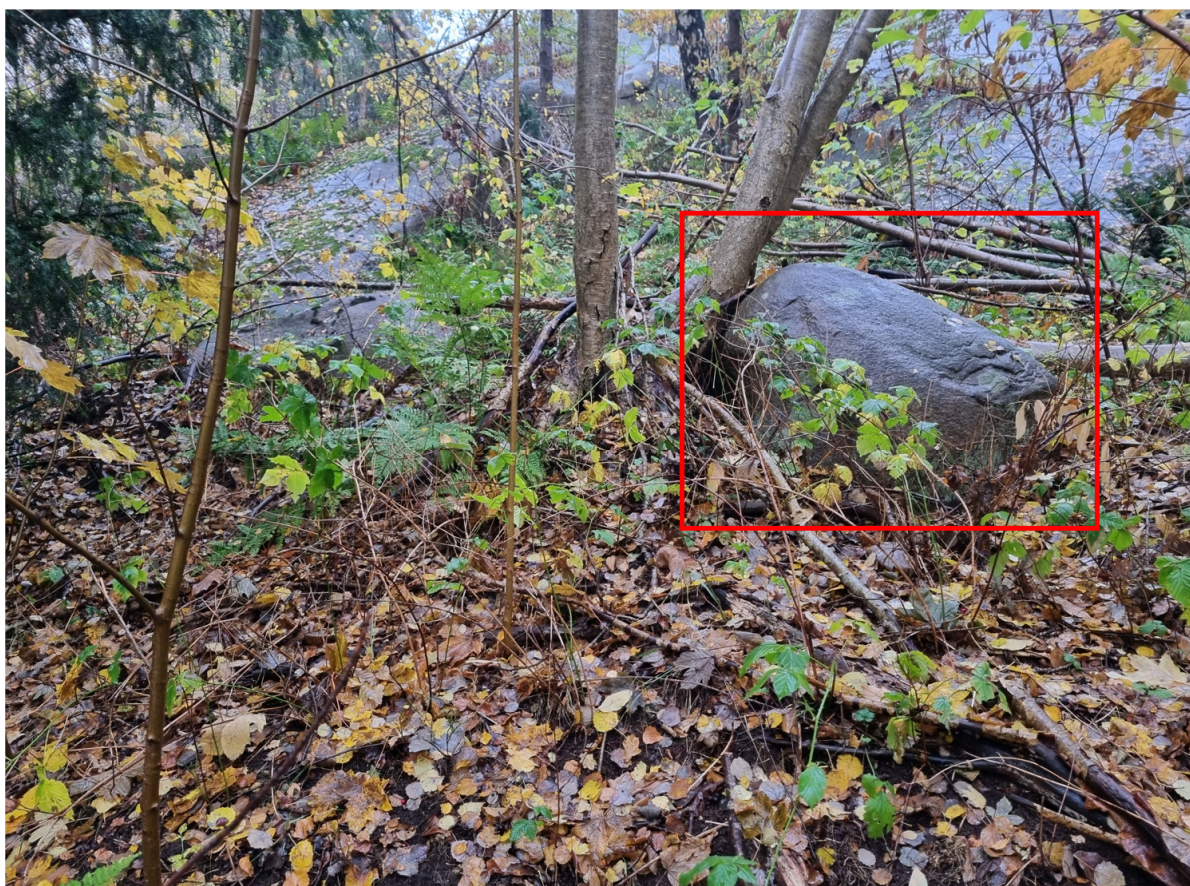
B1 är ett potentiellt riskblock på 1x0,5x0,5 m, ca 0,7 ton, Figur 15. Blocket är beläget i slänten öster om detaljplaneområdet. Blocket är något rundat i sin utformning och bedöms därför som rullbenägen. Det bedöms ligga kortsiktigt stabilt, potentiell utfallsrisk om 10–15 år, men kan lämpligen skrotas ner då förskoleverksamhet kan komma att nyttja skogsområdet framför bergslänt för sin verksamhet.

Figur 15 Potentiellt riskblock i områdets östra del markerat med röd fyrkant, vy 85°.

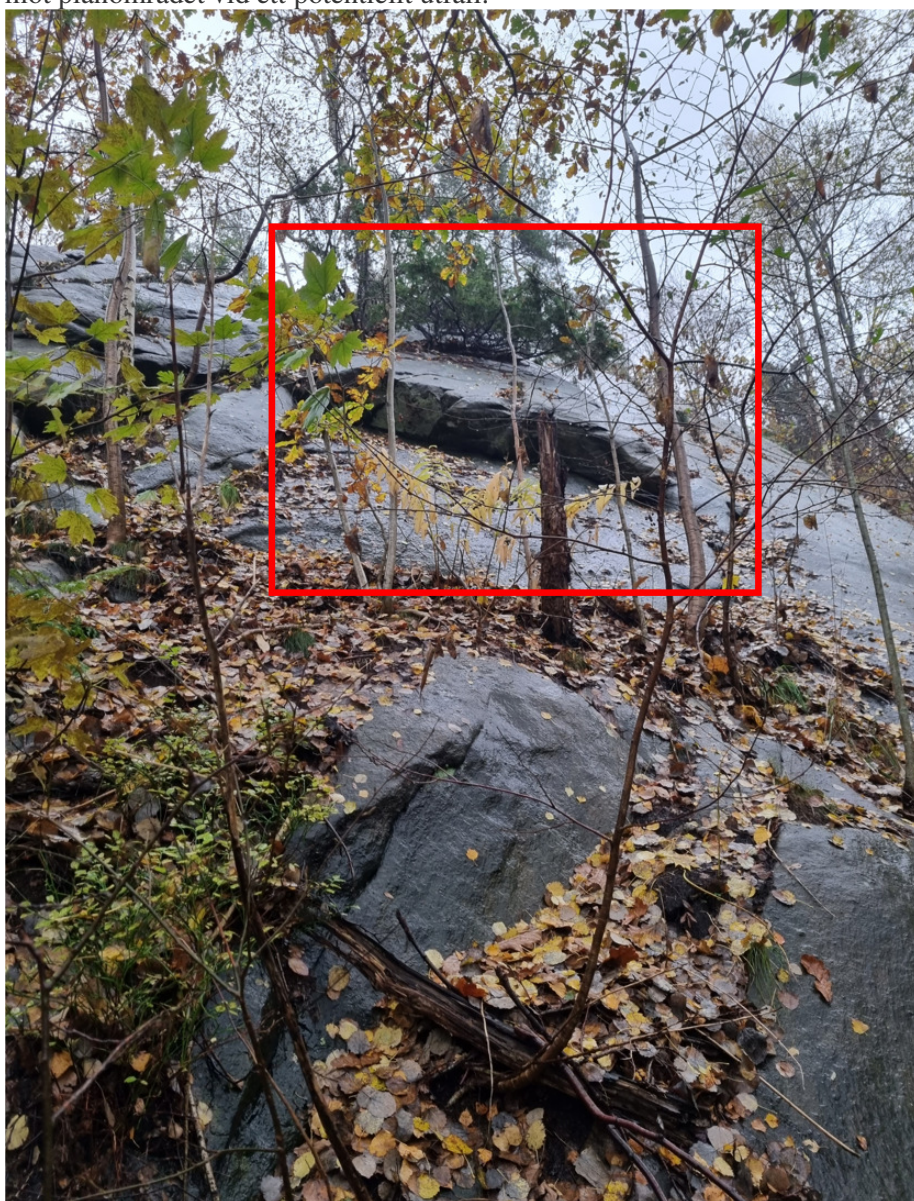
B2 är ett potentiellt riskblock på 0,5x3x4 m, ca 2,7 ton, Figur 16. Blocket är beläget i slänten öster om detaljplaneområdet. Blocket är skivigt och underliggande sprickplanet stryker 180° och stupar 40°. Blocket bedöms kortsiktigt stabilt, potentiell utfallrisk om 10–15 år, då vilosprickan är rå samt undulerande, vilket genererar förhållandevis hög friktion. Skaderisken bedöms dock som liten i dagsläget, då blocket kommer glida längs släntyten och troligt stoppas av vegetation i jordslänten ner mot planområdet vid ett potentiellt utfall.

Figur 16 Potentiellt riskblock i områdets östra del markerat med röd fyrkant, vy 80°.

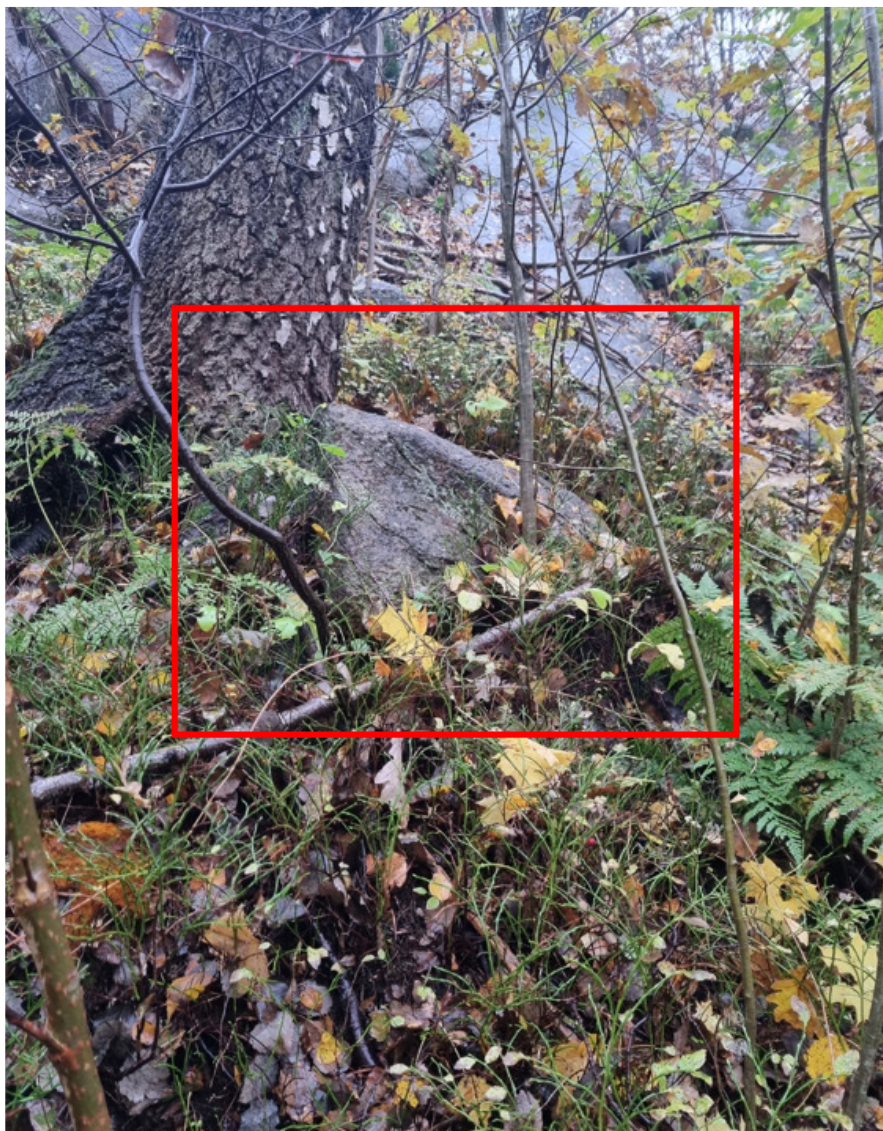
B3 är ett potentiellt riskblock på 0,5x0,5x0,5 m, ca 0,3 ton, Figur 17. Blocket är beläget i slänten öster om detaljplaneområdet. Blocket är kantigt i sin utformning med en platt undersida som vilar mot slänten. Det bedöms därför ligga kortsiktigt stabilt, potentiell utfallsrisk om 10–15 år.

Figur 17 Potentiellt riskblock i områdets östra del markerat med röd fyrkant, vy 100°.

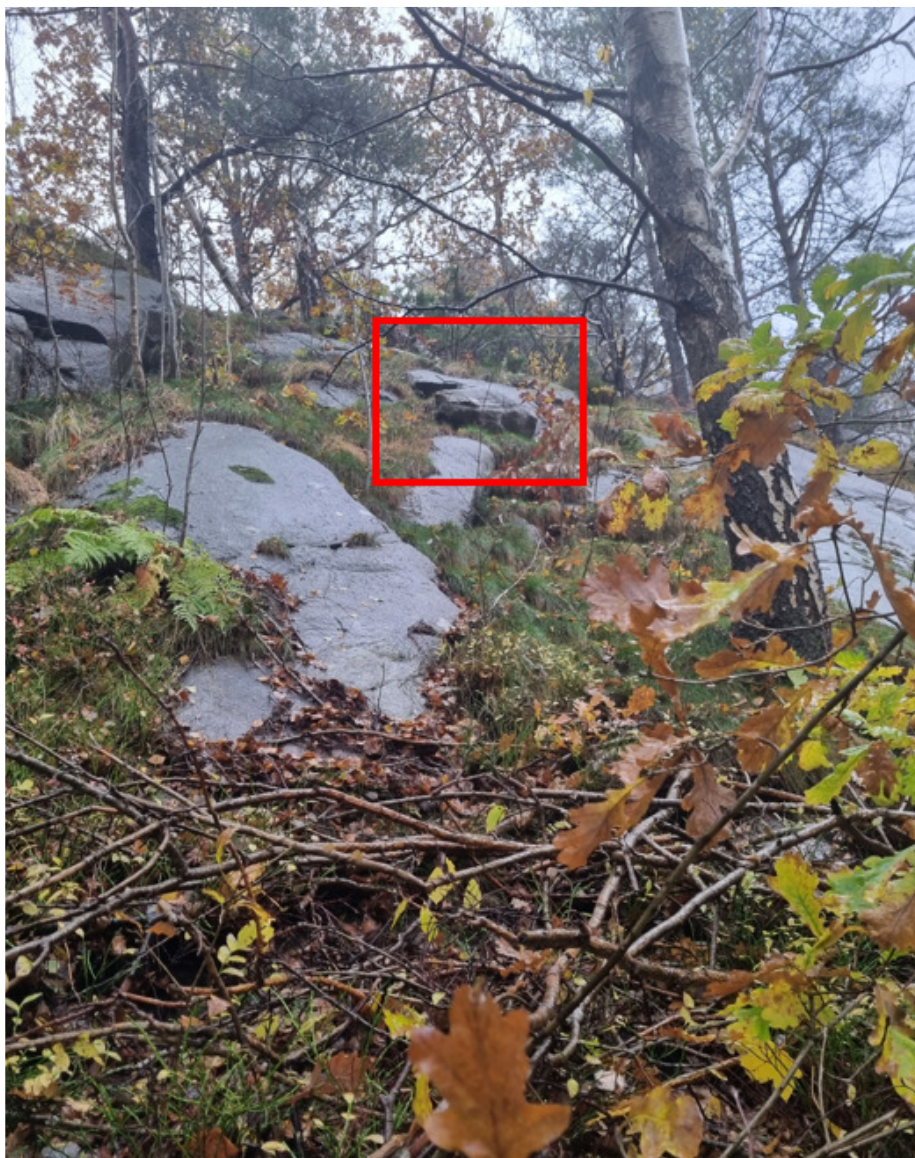
B4 är ett potentiellt riskblock på 1x2x1 m, ca 5,4 ton, Figur 18. Blocket är beläget i slänten öster om detaljplaneområdet. Blocket är något skivigt och underliggande sprickplanet stryker 180° och stupar 40°. Blocket bedöms kortsiktigt stabilt, potentiell utfallrisk om 5–10 år, då blocket har en öppen bakomliggande spricka men vilar på en relativt flack slänt.

Figur 18 Potentiellt riskblock i områdets östra del markerat med röd fyrkant, vy 100°.

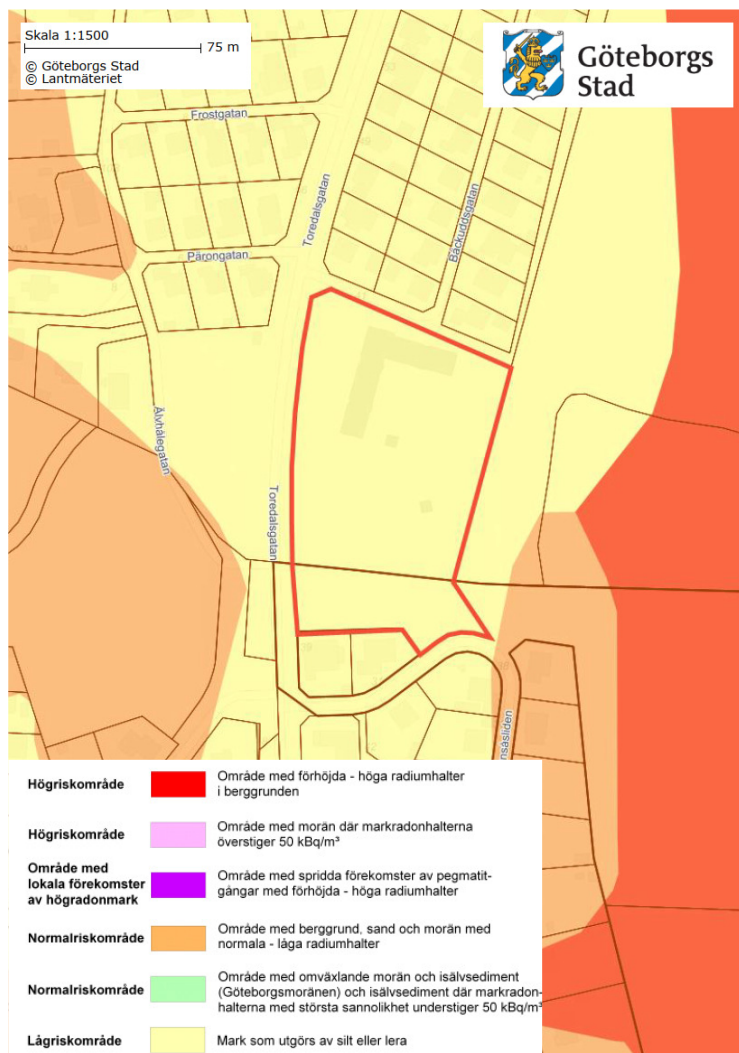
Översiktlig radonriskkarta, se Figur 19, är området klassificerat som lågriskområde.

Figur 19 Översiktlig radonriskkarta med planområdet markerat i rött.

Översiktskartor ger ett grovt mått på potentialen för radonavgång, men den lokala variationen kan vara stor. Därför rekommenderas att undersökning utförs med gammaspektrometer, i de områden där bostadshusbyggnad planeras, för att säkerställa precis hur stor radonrisken är i det lokala området, och därmed ifall byggnadstekniska radonskyddande åtgärder behöver vidtas vid byggnationen.

På normalradonmark ska nya byggnader uppföras radonskyddande, dvs. en grundkonstruktion som inte har uppenbara otätheter mot markluft. Rör genomföringar i bottenplattan skall tätas.
