## Detaljplan för Bostäder vid Lysevägen etapp 2 Inom stadsdelen Torslanda i Göteborg

### *Bergtekniskt utlåtande*

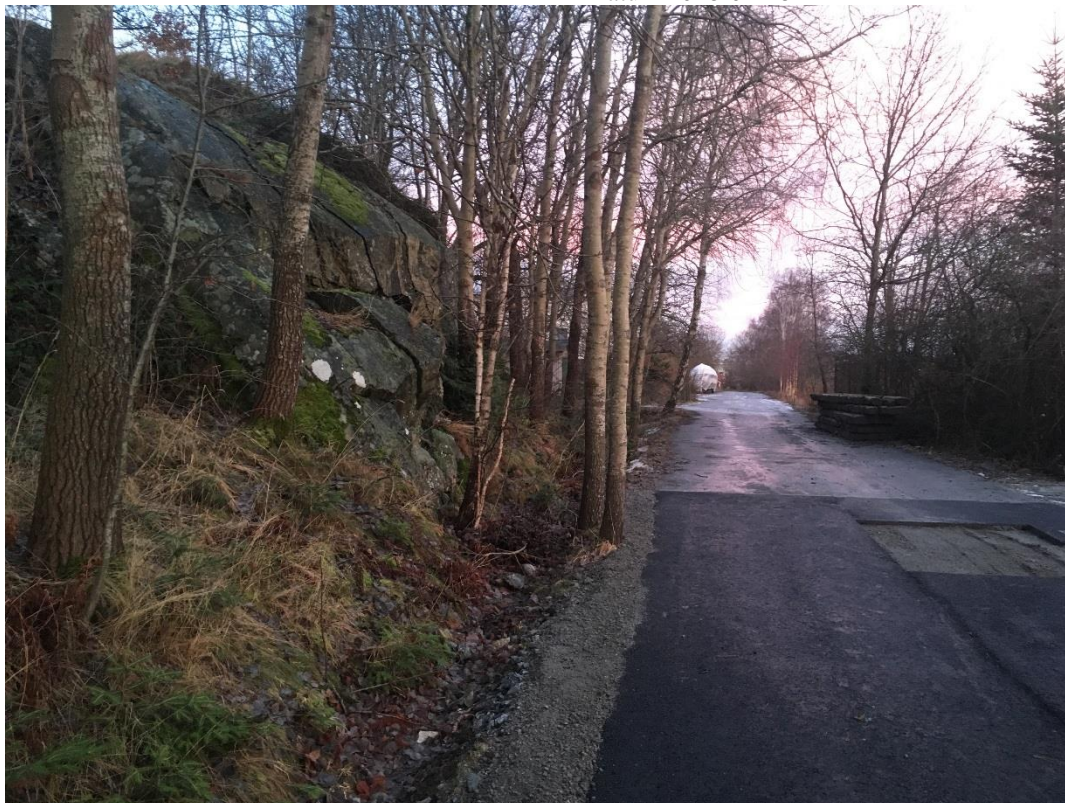
Foto 1. Aktuellt bergsparti utmed Lysevägen

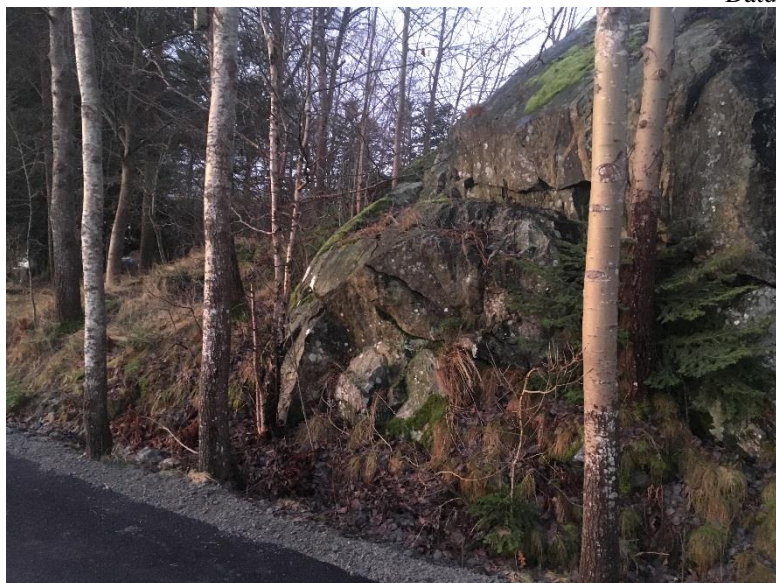
Berget utgörs av ett rundat bergsparti totalt ca 10 m högt i förhållande till Lysevägen. Närmast vägen stupar berget brant och det är svårt att avgöra om det är en bergskärning, *se foto 2*.

Foto 2. Bergets södra sida utgörs av en brant bergskärning

Skulle vägen behöva breddas och det då behöver utföras sprängningsarbeten skall sprängningsarbetena föregås av en besiktning av en bergtekniker för att bedöma om berget behöver förstärkas innan sprängningarna. Bergskärningen skall även efter avslutade sprängningsarbeten besiktigas för bedömning om eventuella förstärkningsåtgärder krävs för färdigställandeskedet.

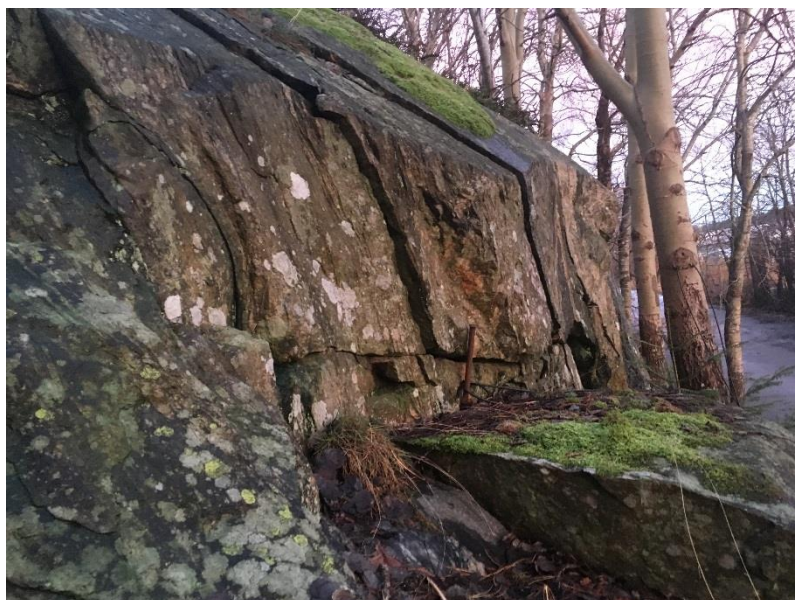
Bergmassan är i skärningen delvis uppsprucken i relativt stora block (generellt  $<1 \text{ m}^3$ ), *se foto3*. Sprickorna är vida och genomgående utan någon jordfyllnad. Blocken är uppspruckna så de ligger relativt plant på det underliggande berget vilket innebär att friktionen är stor mellan blocken och det underliggande berget.

Då blocken är relativt stora och tunga, sprickorna är öppna och vida och ligger plant bedöms att det saknas naturliga förutsättningar/processer så som frost- eller rotsprängningar att flytta eller få blocken i rörelse. Därmed bedöms att blocken för överskådlig framtid ligger stabilt.

Foto 3. Berget är uppsprucket i större block med vida och djupa sprickor.
