AB LEJONSTADEN

# HISTORISK INVENTERING, AMHULT 1:171

Historik Amhult 1:171

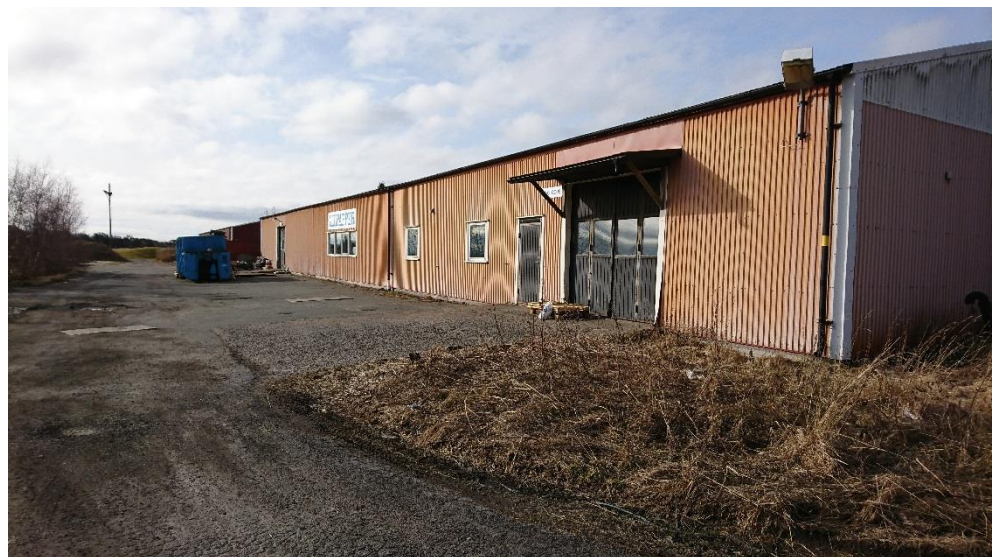
*Bild 4: Nuvarande verksamhetsbyggnad. Östra fasaden. (Bild COWI)*

Nuvarande byggnad på fastigheten liknar och är placerad som hangarbyggnaden från 1965. Även grannbyggnaden ser ut att ligga på samma plats som den ena av de äldre hangarbyggnaderna. Vid en närmare granskning av byggnaderna ser

man dock att det inte är samma konstruktion. Troligen har Aeroklubben flyttat eller rivit sina byggnader när man flyttade från platsen.

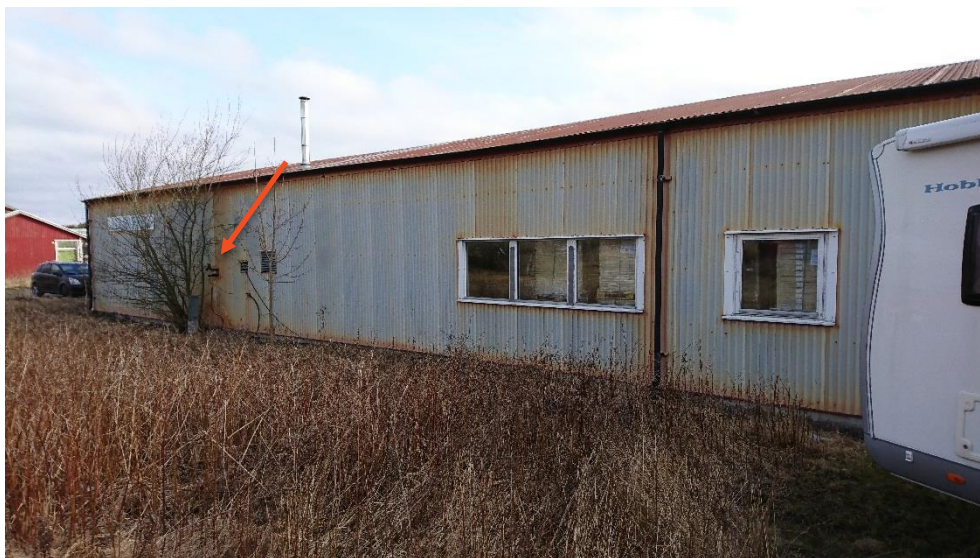
*Bild 5: Västra fasaden på industribyggnaden. Påfyllningsrör till oljetank markerad med pil. (Bild COWI)*

Mindre spill i form av oljedropp från truck och maskiner har förekommit inne på hallens betongplatta. En oljepanna finns för uppvärmning med påfyllningsrör på baksidan av byggnaden. Inga synliga spår finns efter oljeläckage inne vid oljetanken.

En mindre volym oljeförorenad jord kan förekomma i anslutning till påfyllningsrör för olja då det är vanligt med visst dropp på den typen av platser och eventuellt även ytligt under bottenplattan. Genomförd provtagning tyder inte på någon utbredd förorening.

COWIs rekommendation är att en kompletterande kontroll under bottenplattan görs efter att byggnaden rivits för att säkerställa att oljespill inte finns kvar i marken under byggnaden. Det är i dagsläget inte motiverat att slumpvis borra hål i bottenplattan för undersökningar.

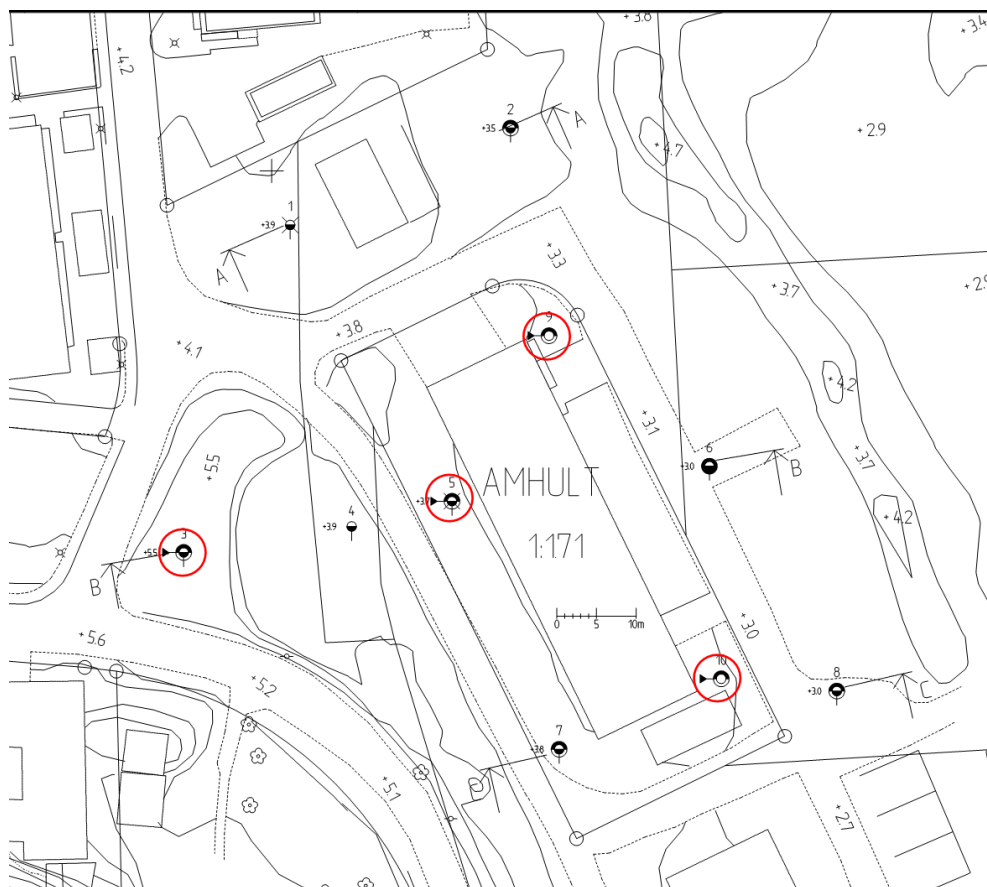
De provtagningar som gjorts med avseende på miljö är placerade i nära anslutning till byggnaden. Punkt 5 ligger nära påfyllningen till oljetanken. Inget tyder på spridning av någon förorening utanför byggnadens ytterväggar.

Det finns i dagsläget inget skäl att misstänka ytterligare föroreningar längre bort från byggnaden.

Bild 6: Provtagningspunkter för miljö från mars 2016 (Tellstedt)
