## Utlåtande gällande risk för bergras och blocknedfall vid Torslandaskolan F-5 - Geoteknik, Norconsult AB

### Sammanfattning/Slutsats

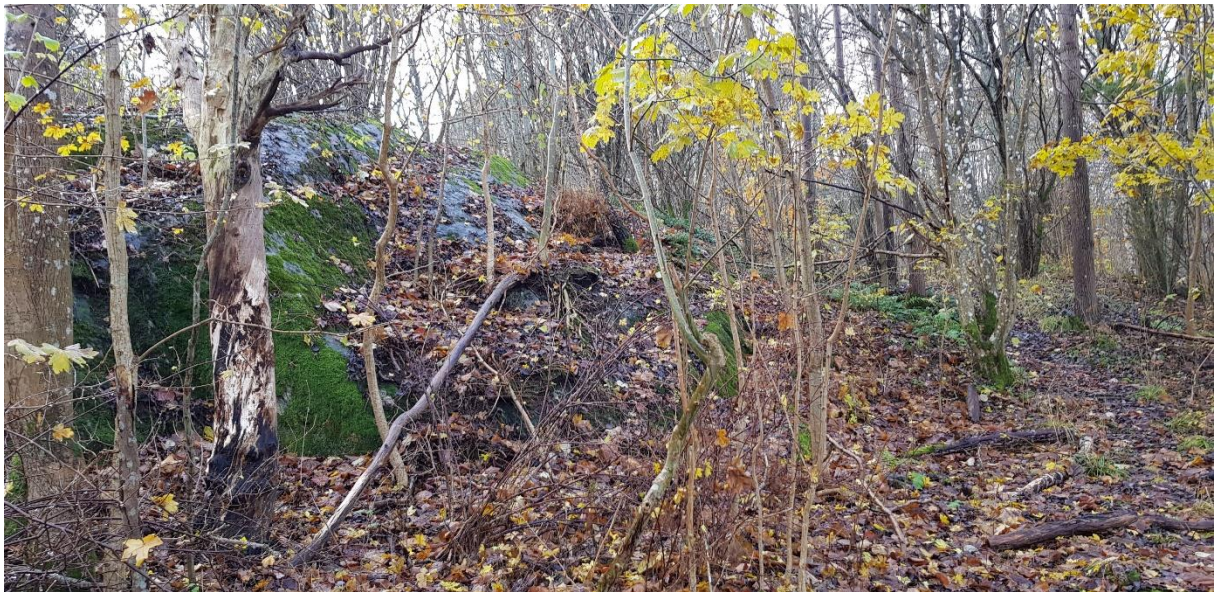
Den västra delen av släntområdet (figur 2) domineras av tunna jordlager, vilandes på dessa förekommer mindre block och enstaka nedfallna trädstammar. Slänten är övergripande flack och samtliga block som förekommer här ligger stabilt. Bedömningen i denna del av släntområdet är att det inte föreligger någon potentiell risk för bergras eller blocknedfall.

*Figur 2 Släntområdets västra del med en relativt flack lutning och tät vegetation. Vy mot sydväst.*

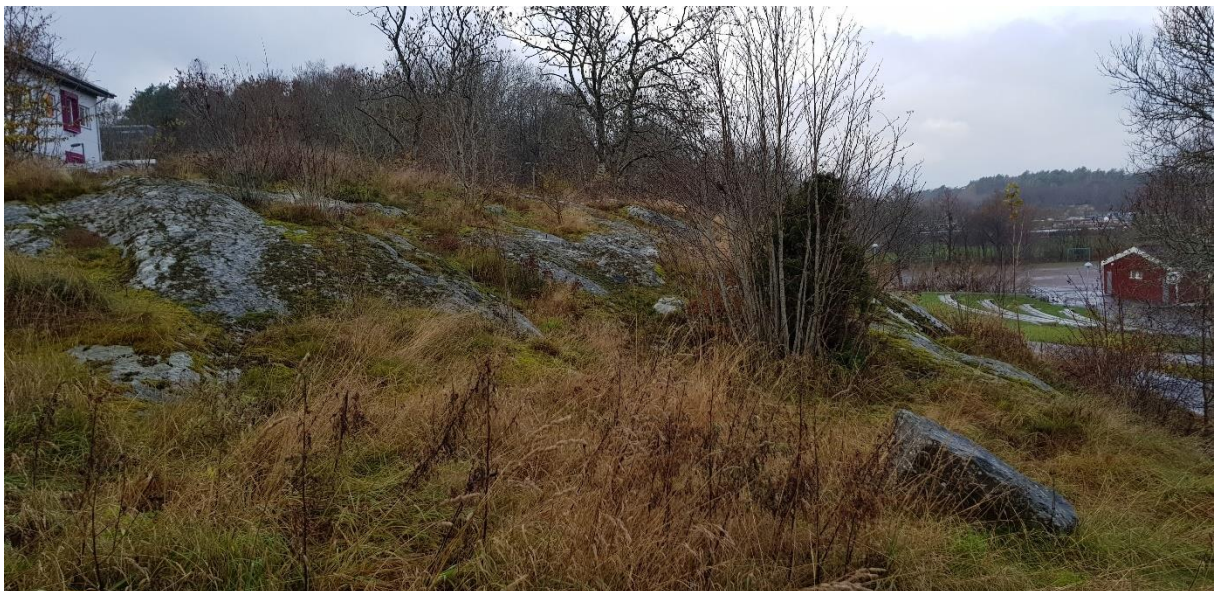
I den östra delen av släntområdet påträffas en bergsslänt med en relativt brant sluttning som stupar ca 30 – 40 grader (figur 3). Berggrunden i området består av kristallina bergarter med en övervägande basisk sammansättning med inslag av kvarts och fältspatrika ådror. Detta stämmer väl överens med SGU:s bergartsklassificering (<https://apps.sgu.se/kartvisare/kartvisare-berg-50-250-tusen.html>, 2019-11-21) som paragnejs. Sprickigheten i bergarten är övervägande låg och bergstabiliteten anses övergripande god.

*Figur 3 Släntområdets östra del med berg i dagen och växlande vegetation är en bergsslänt med brant sluttning mot norr. Notera GC-väg och Torslandaskolan (röd byggnad) till höger i bild. Vy mot väster.*

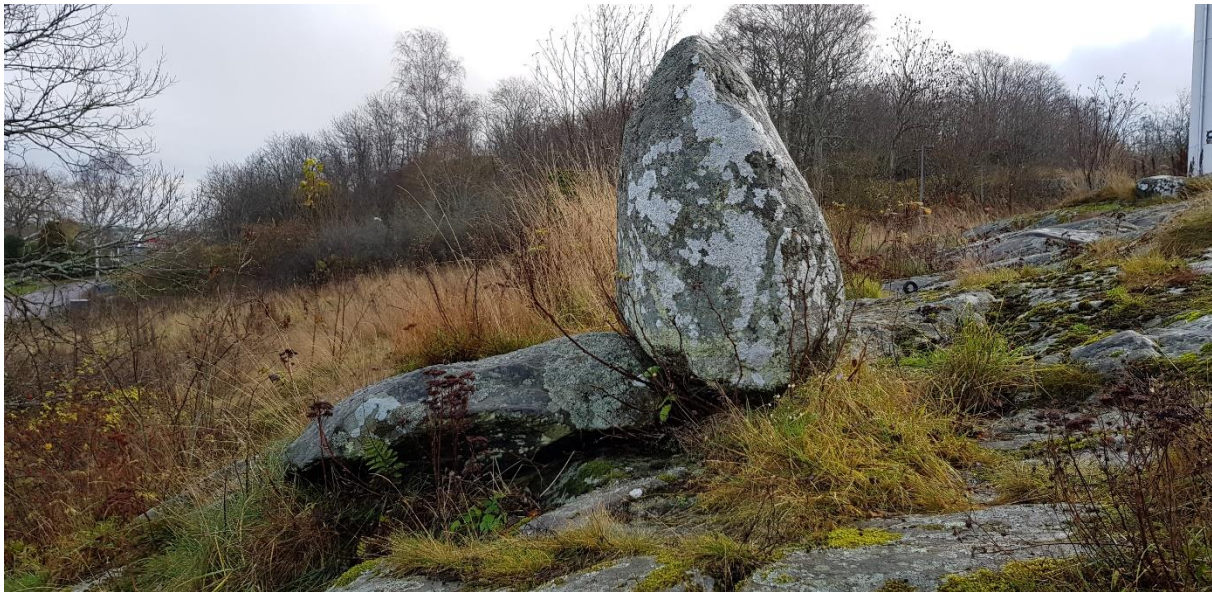
På den övre delen av bergsslänten står ett enskilt block (figur 4) i storleken 1x0,5x1 meter och vilar på den glacialslipade berghällen.

Figur 4 Det enskilda blocket som står på höjden av bergsslänten i sydöst. Viloytan ligger ca 4 meter över GC-vägen nedanför. Vy mot öster.

Blocket har en bra viloyta samt ett bra stöd av ett mindre block nedanför som anses utgöra ett tillräckligt mothåll för att blocket skall förbli stabilt. Figur 5 visar det enskilda blockets position i förhållande till bergsslänten och planområdet.

Den samlade bedömningen är att det inte föreligger någon utfallrisk men att blocket bedöms kunna bli potentiellt instabilt över tid om yttre förhållanden ändras genom exempelvis underminering genom kraftig vegetation eller rotsprängning. Det krävs i nuläget inga åtgärder men det rekommenderas att blocket hålls under uppsikt vid till exempel förändringar i berg- och markområden. Ska bergschakt förekomma i detta område bör det göras en ny bedömning av blocket utifrån planerade schaktlinjer.

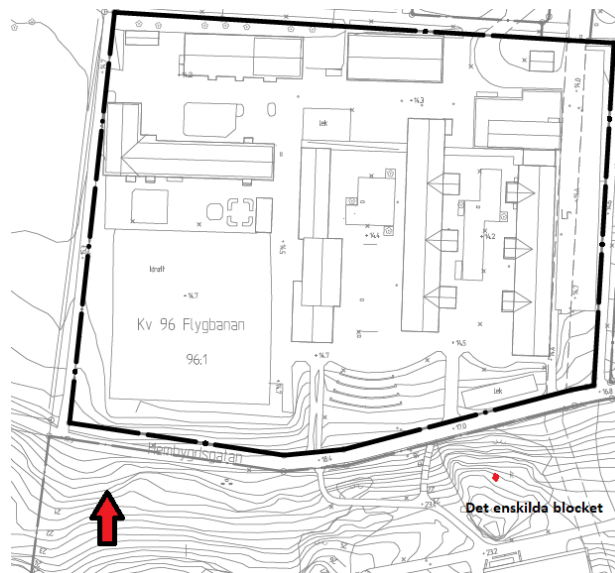
Figur 5 Översiktskarta över släntområdet och Torslandaskolan. Notera positionen för det enskilda blocket (röd punkt) i sydöst på kartan. Röd pil visar riktning mot norr.
