MAJ 2022, REV. A AUGUSTI 2022
VOLVO CARS

SÖRRED 7:24, 8:11 OCH 15:3, GÖTEBORG

PM GEOTEKNIK OCH BERGTEKNIK FÖR ÄNDRINGSPLAN

A234563-G-PME-101

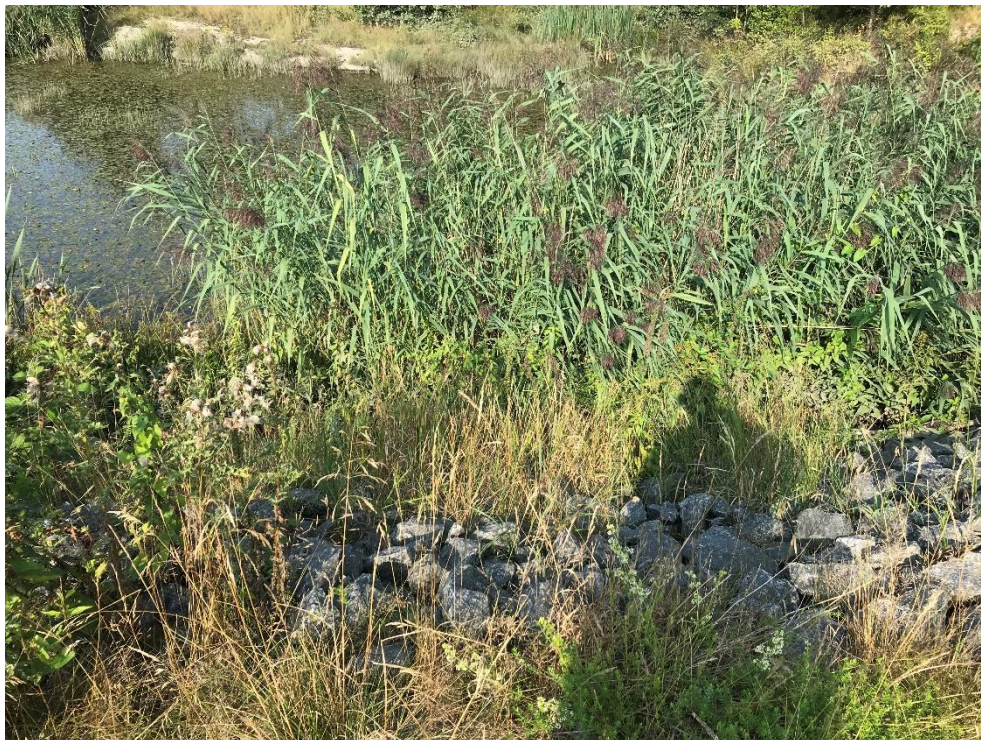
Planområdets norra del innehåller en dammkonstruktion. Bankarna bedöms bestå av fyllnadsmaterial i form av olika friktionsmaterial däribland grov sprängsten, Figur 15. Berg i dagen syns vid vattenbrynet längs den västra banken, Figur 16.

Figur 15 Dammen fotad från östra banken, som består av sprängstensfyllning. Berg i dagen vid vattenbrynet på andra sidan dammen syns i bakgrunden (COWI, 2022-08-19).

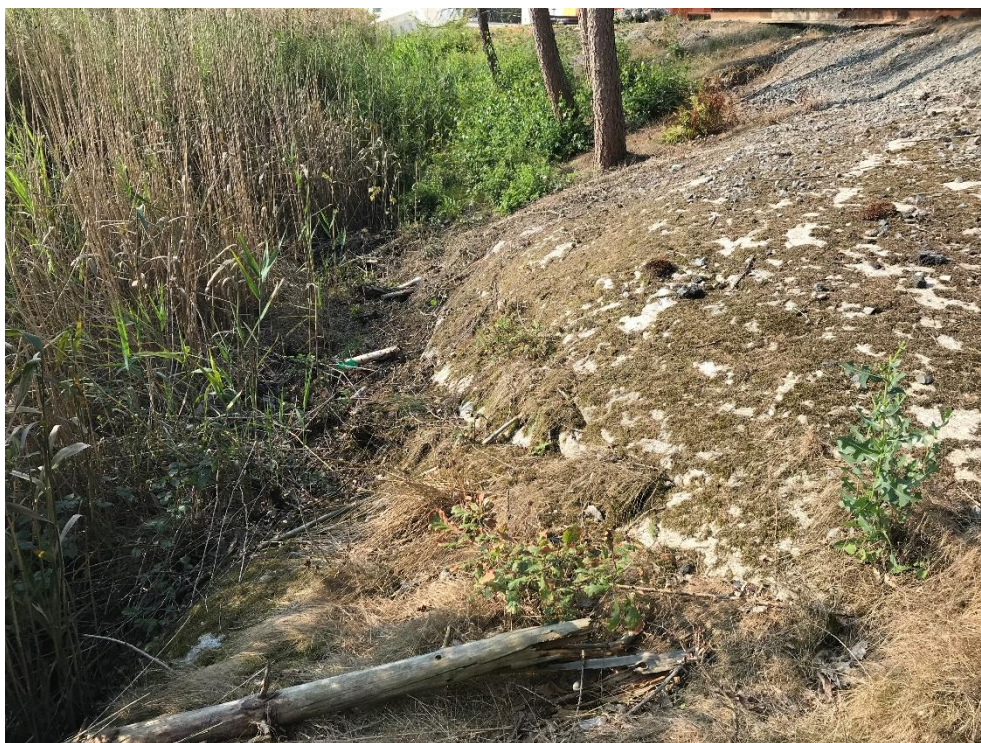
Figur 16 Dammens västra bank, fotad från norr (COWI, 2022-08-19)

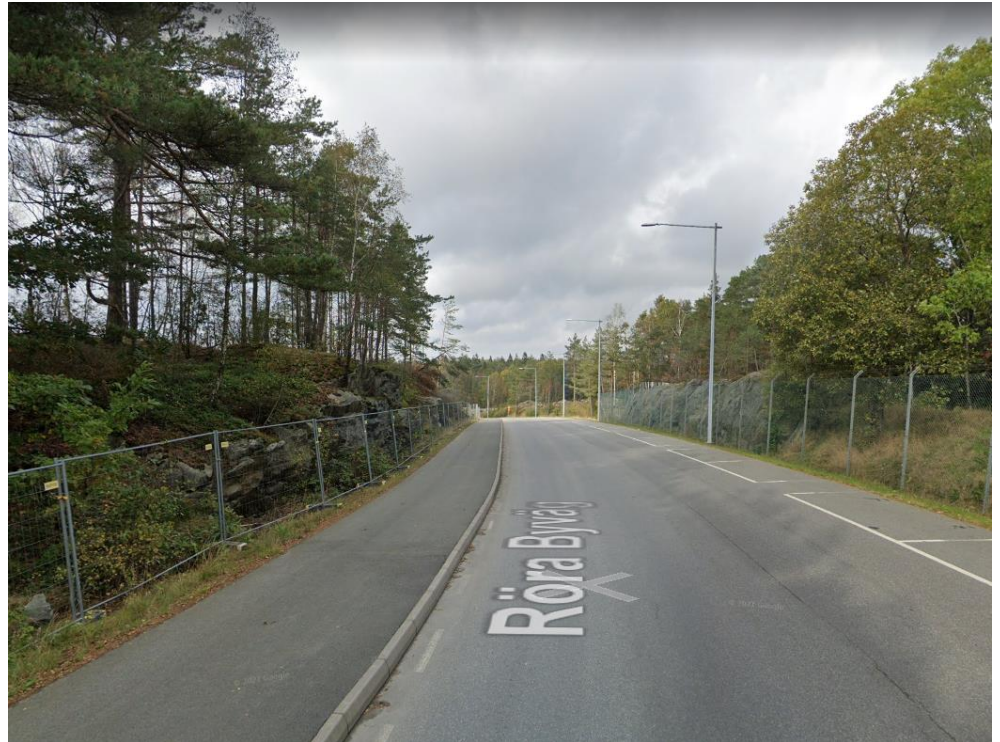
En bergshöjd finns i områdets västra del. Höjden genomskärs i väster av Röra byväg, Figur 17.

Figur 17 Bergskärningar på vardera sida av Röra Byväg vid detaljplaneområdets nordvästra ände. (Google, 2022-08-19).

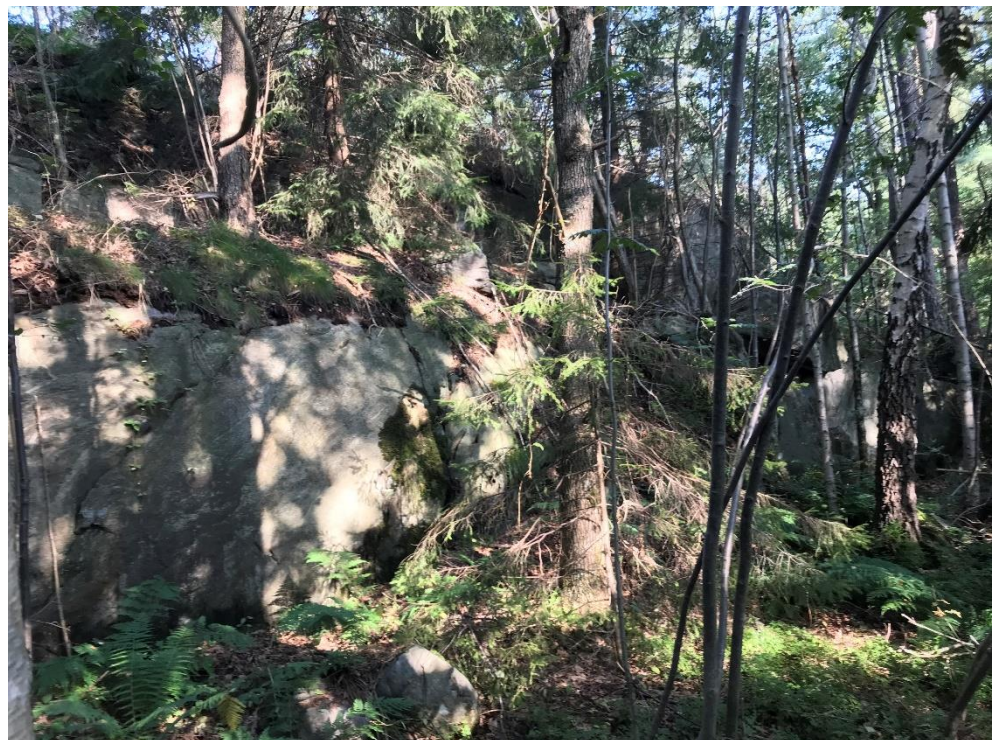
Höjdens östra sida utgörs av en brant naturlig bergsslänt, Figur 18. Enstaka meterstora block, Figur 19, som riskerar att rasa ned, har observerats men konsekvenserna bedöms som ringa då blocken fångas upp av den flacka skogsmarken nedanför.

Figur 18 Bergsslänt öster om Röra byväg. Slänten vetter mot Tunnelvägen. Slänten är rik på nedrasade block (COWI, 2022-08-19).

Förekommande bergsslänter i området bedöms i de flesta fall som stabila. Undantaget utgörs av enstaka lösa block som observerats i den naturliga bergsslänten väster om Tunnelgatan, i detaljplaneområdets nordvästra del. I nuläget är konsekvensen av ett blocknedfall försumbar eftersom området utgörs av obrukad skogsmark. Åtgärder bör dock genomföras om byggnation eller annan aktivitet sker inom 10 meter från slänten.

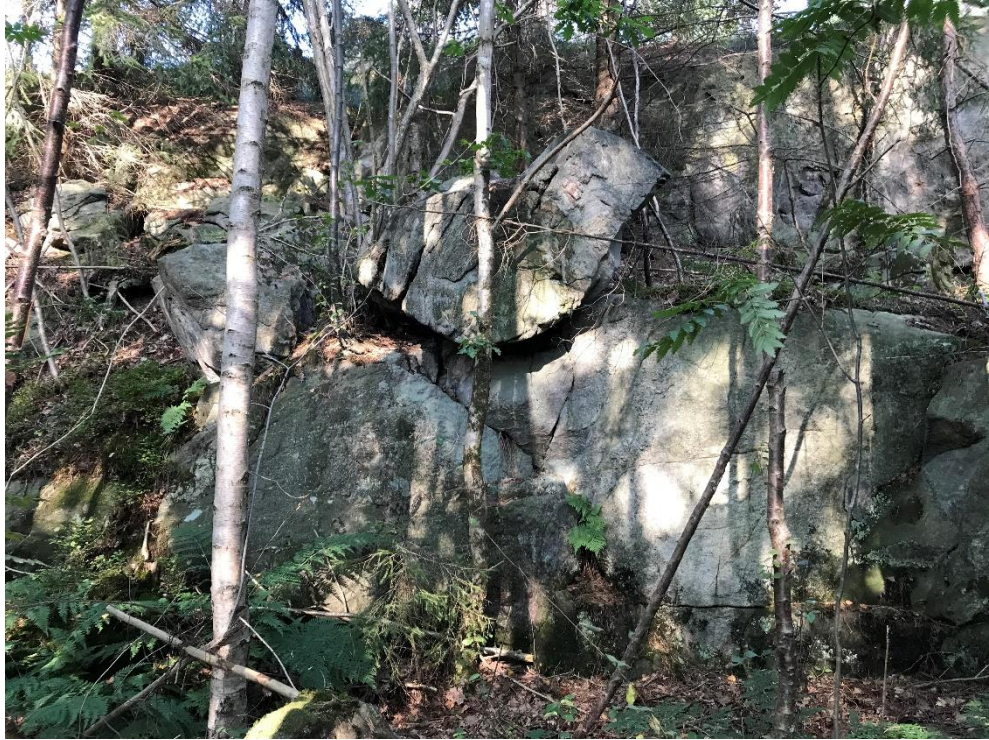
Figur 19 Löst block i slänten öster om Röra byväg som på sikt riskerar att rasa ned. Blocket fångas upp av marken nedanför (COWI, 2022-08-19).

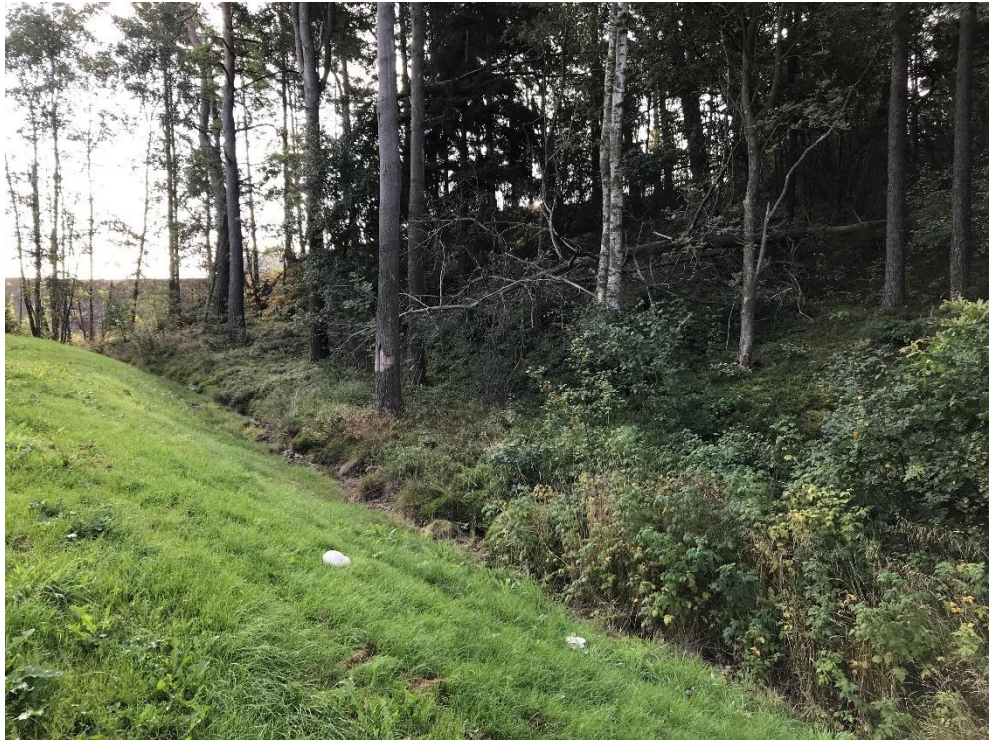
Slänterna i områdets nordöstra område är till stor del jordtäckta och det berg som syns utgörs av hållar utan lösa block, Figur 20.

Figur 20 Till stor del jordtäckt slänt i områdets nordöstra del. Hållar syns sporadiskt (COWI, 2022-08-19).

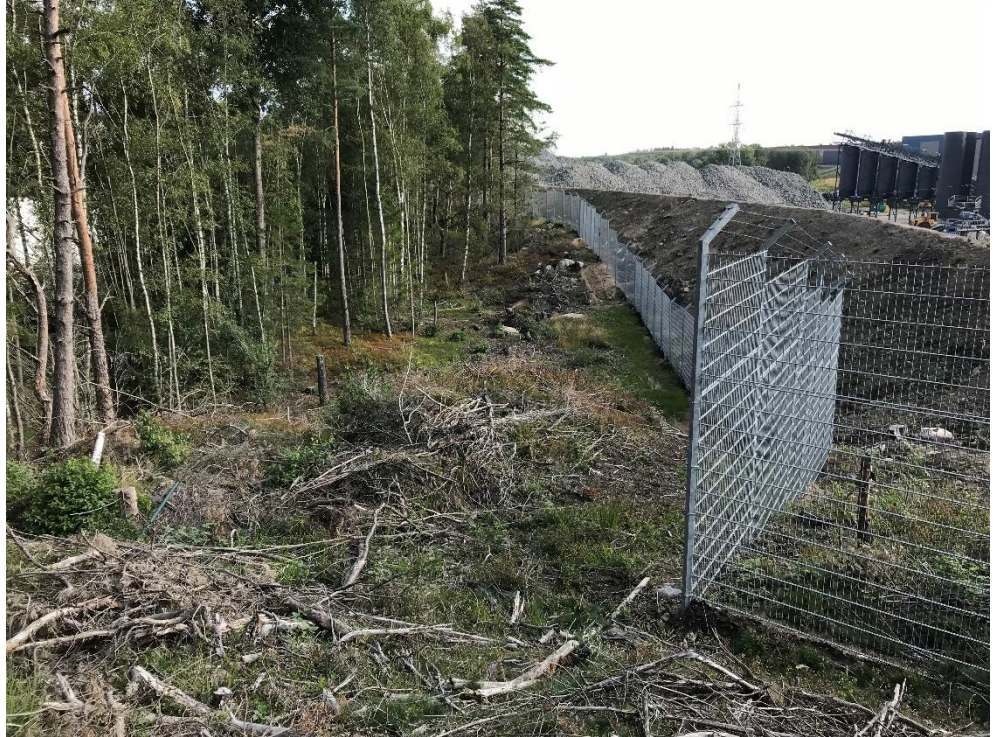
Den nordöstligaste änden av Planområde 1 utgjordes tidigare av en bergshöjd men denna har nu ersatts av en bergtäkt, Figur 21.

Figur 21 Planområdets nordöstligaste del. Den tidigare höjd som fanns här har ersatts av en täkt (COWI 2022-08-19).

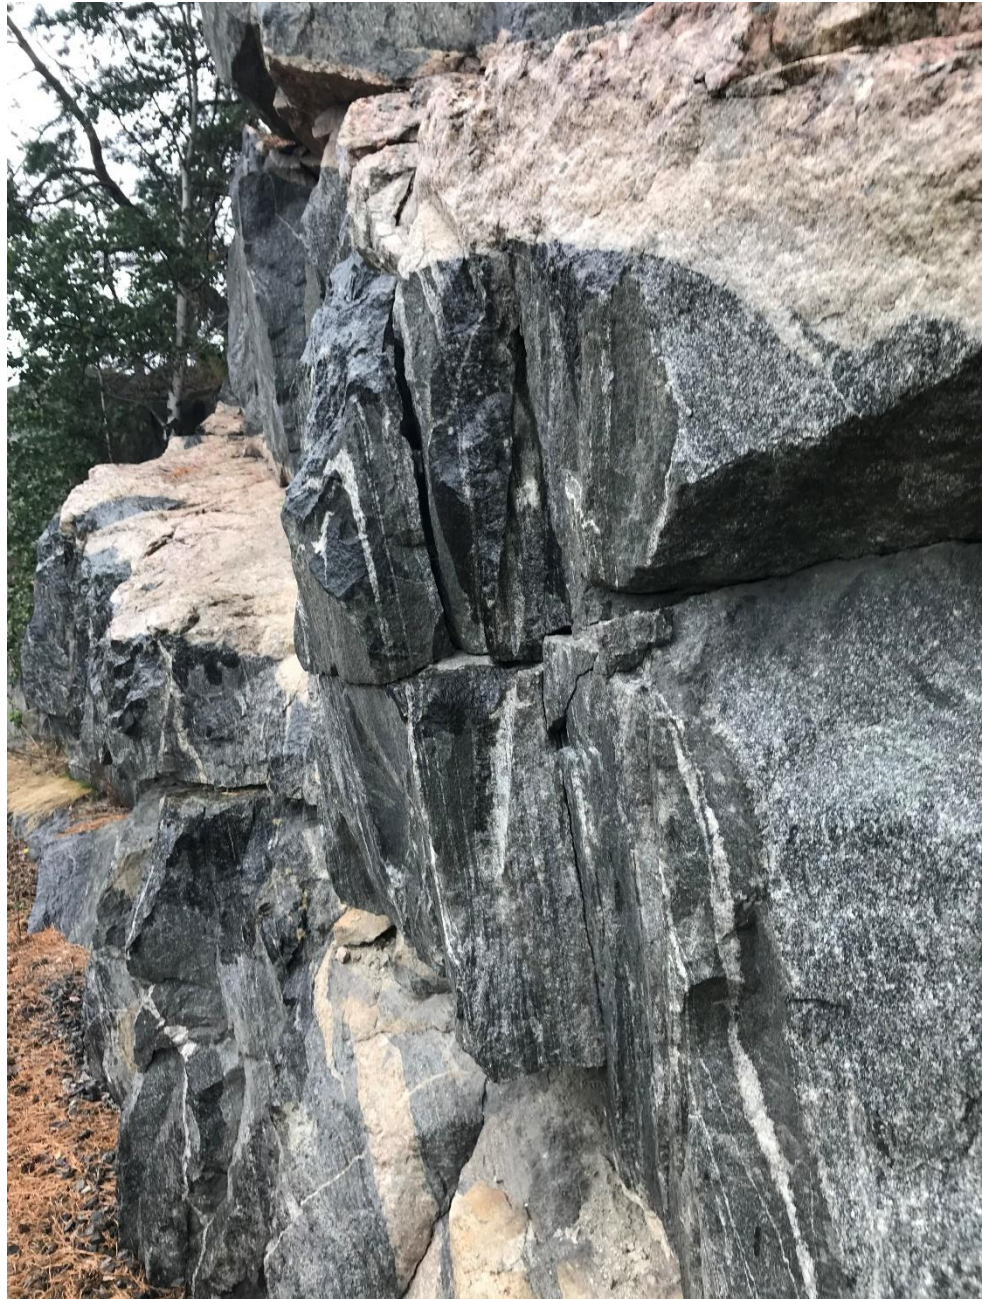
Skärningen är sprängskadad och rik på lösa block. Få av dessa riskerar dock att rasa ut och skärningen bedöms i allmänhet som stabil. I dess södra del påträffas dock en del skiviga småblock som på sikt riskerar att stjälpas ut, Figur 22. Då dike här saknas mellan parkeringen och bergsskärningen finns risk att blocket rasar ned på parkeringen nedanför.

Figur 22 Exempel på skivigt småblock som på sikt riskerar att stjälpas ut. Dike som skulle kunna fånga upp blocken saknas i denna del och viss risk för skada på parkerad bil finns därför. (COWI 2022-08-18)

Med hänsyn till förekomsten av mindre lösa block rekommenderas att förekommande bergskärning genomgår skrotning med spett i de delar där dike saknas. Stabiliteten anses i övrigt tillfredsställande.

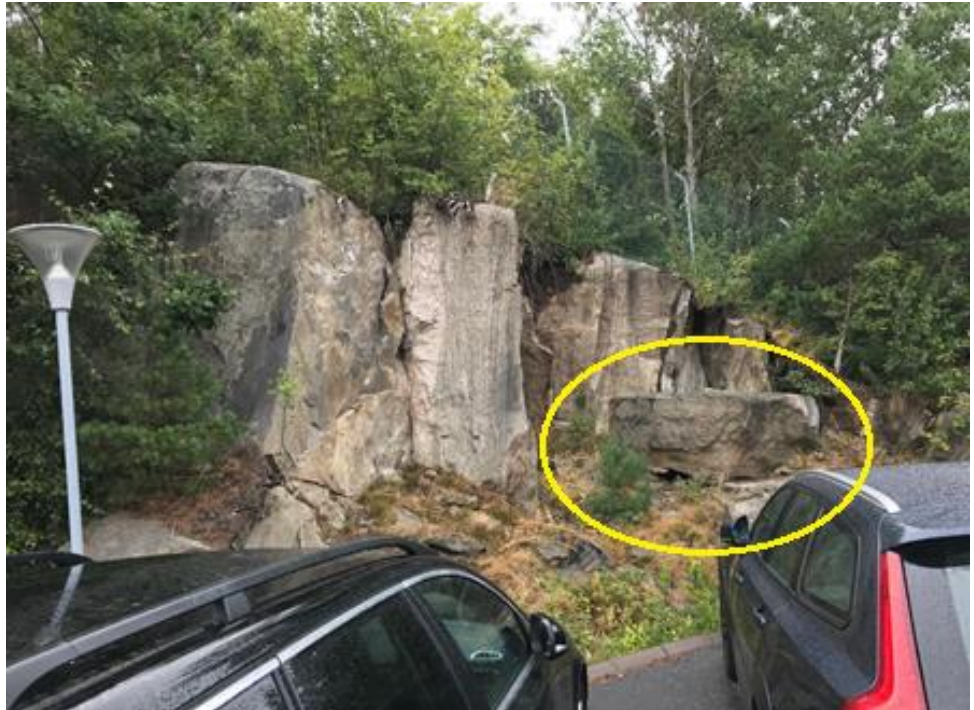
I skärningens norra del har ett större block antingen rasat ut eller skrotats ut, Figur 23. Detta har skett relativt nyligen. Inga kvarvarande stabilitetsproblem är synliga och risk för ytterligare ras bedöms därför som låg.

Figur 23 Stort block som lossnat från bergskärningen. Det hela verkar ha skett nyligen. Risken för ytterligare ras bedöms som låg (COWI 2022-08-18).

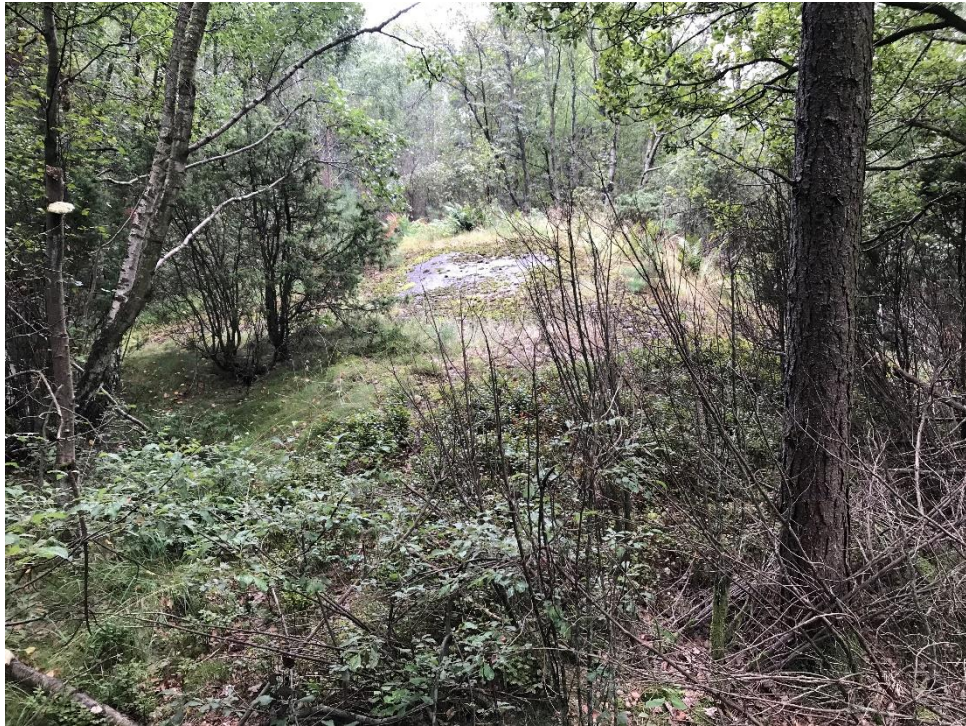
Figur 24 Lätt kuperad skogbeväxt hållmark. (COWI 2022-08-18).

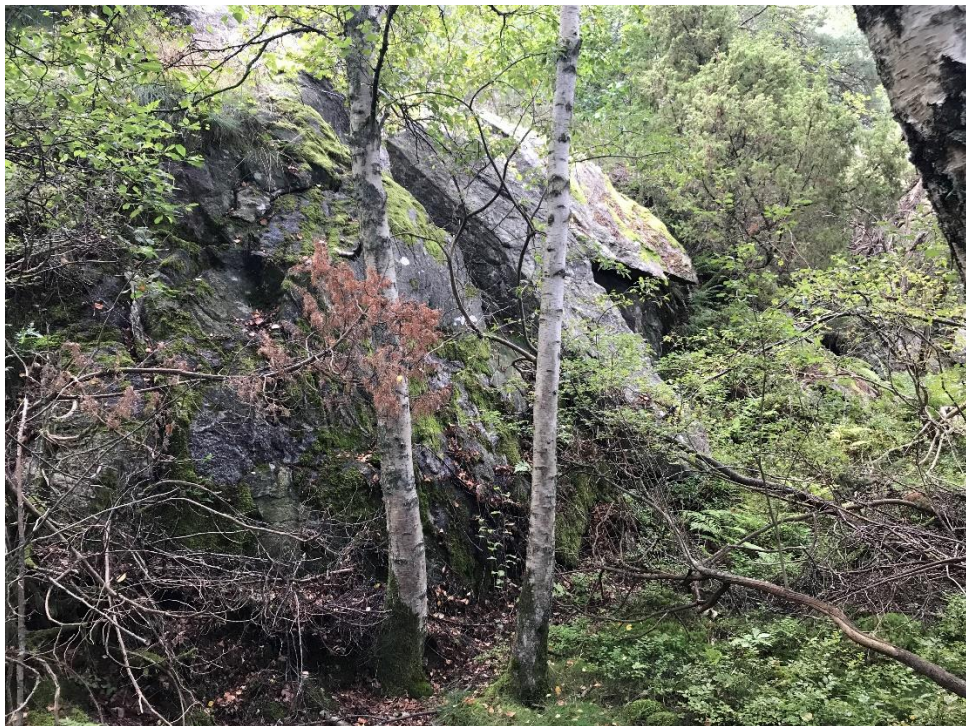
En stor del av området består av skogbeväxt naturmark med tunt jordtäckte, Figur 24. Ställvis förekommer en serie naturliga glacialt formade slänter. Några lösa block påträffades i en av slänterna, Figur 25. Med hänsyn till dessas distala belägenhet är det knappast nödvändigt att åtgärda dessa.

Figur 25 Lösa skiviga block i naturlig slänt (COWI 2022-08-18).

Vid befintliga bergsslänter bedöms risk för ras eller blocknedfall vara liten. Inga åtgärder är nödvändiga.

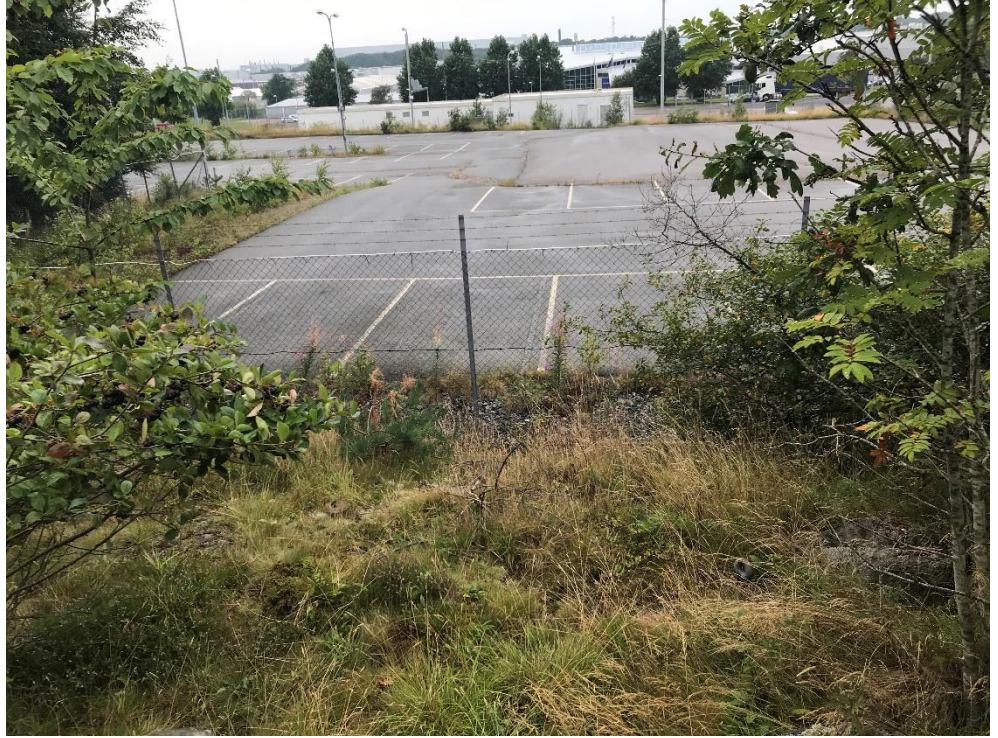
Figur 26 Parkeringsyta i den västligaste delen av området.

Uppenbara stabilitetsproblem i anslutning till parkeringsområdet, Figur 26 har ej observerats men skulle sådana förekomma är blockutfall med hänsyn till slänter och skärningars ringa höjd (<1m) och belägenhet knappast att betrakta som ett problem.

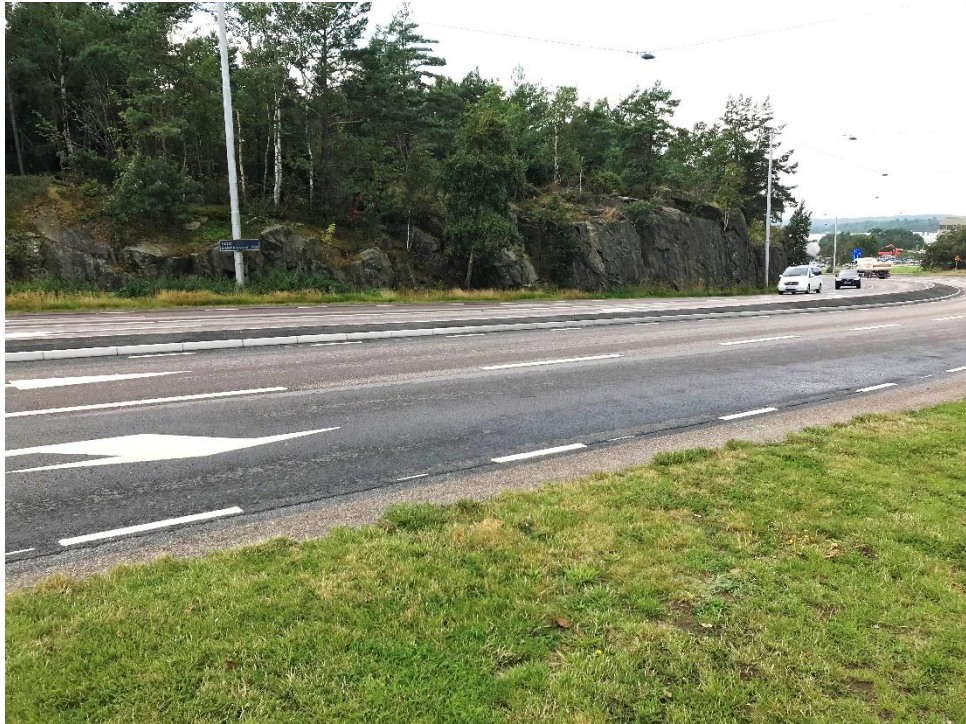
De större skärningarna längs Assar Gabrielssons väg, Figur 27 och Figur 28, bedöms som stabila och inga uppenbart lösa block har observerats. En del växtlighet har dock observerats växa i sprickor i den brantare skärningen. Detta kan på sikt ha en negativ inverkan på släntens stabilitet genom att block lösgörs och faller ut. Vegetation bör därför rensas bort.

Figur 27 Bergskärning längs Assar Gabrielssons väg (COWI, 2022-08-19).

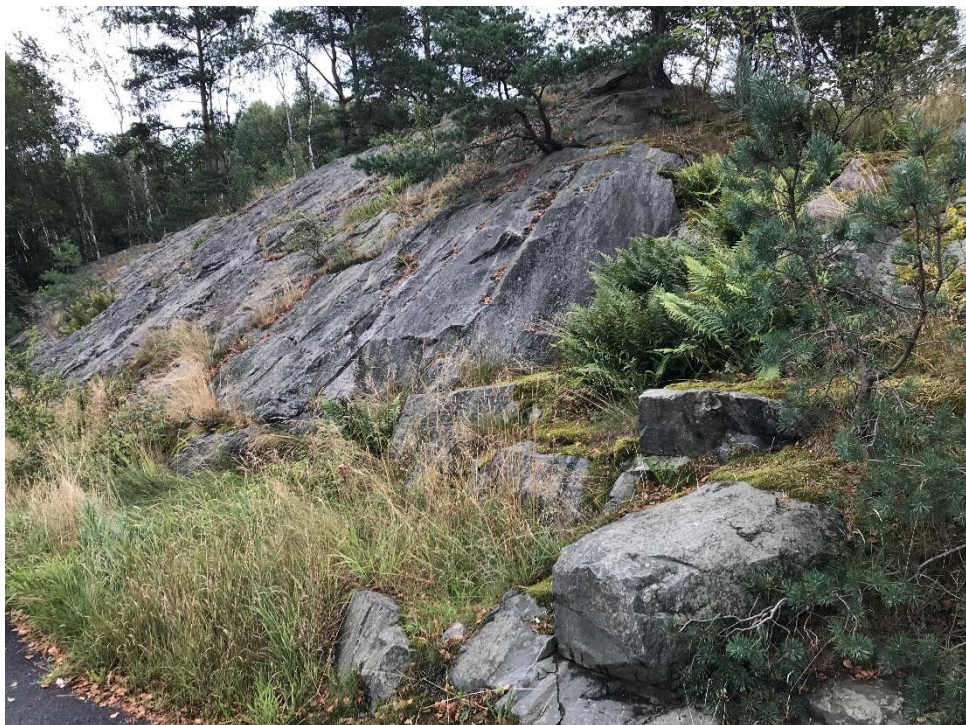
Figur 28 Bergskärning längs Assar Gabrielssons Väg. Berget följer naturliga strukturer och är stabilt (COWI, 2022-08-19).
