Bergtekniskt och geotekniskt utlåtande för bostäder Majvik, Torslanda

PM Bergteknik

Uppdrag
Bostäder vid Majvik

Datum
2021-03-12
Revision 2

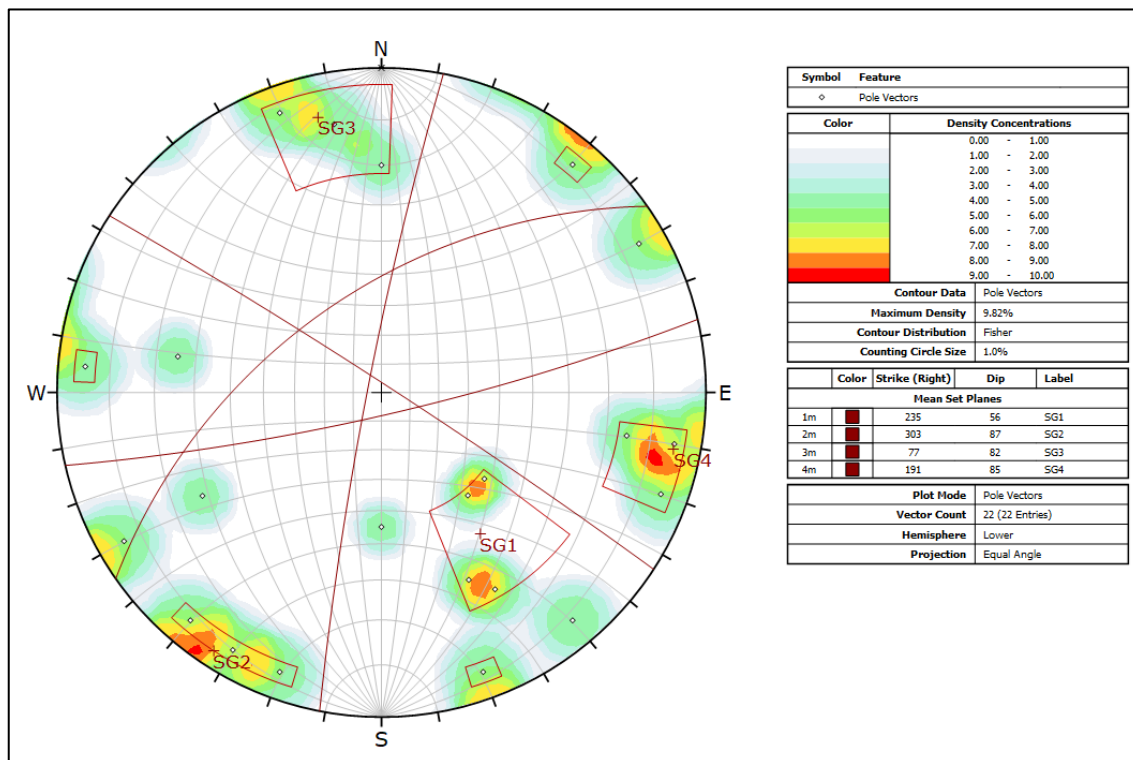
Sprickorna i tabell 6 har mätts in i fält enligt högerhandsregeln (strykning/stupning). De presenteras även i ett poldensitetsdiagram (Figur 2). Dessa motsvarar de generella sprickor som gått att observera i undersökningsområdet och är således de dominerande sprickorna. Sprickorna är i vissa fall öppna med ett par mm och svagt undulerande.

Figur 3. De inmätta sprickorna fördelade enligt sprickset i ett stereonet.

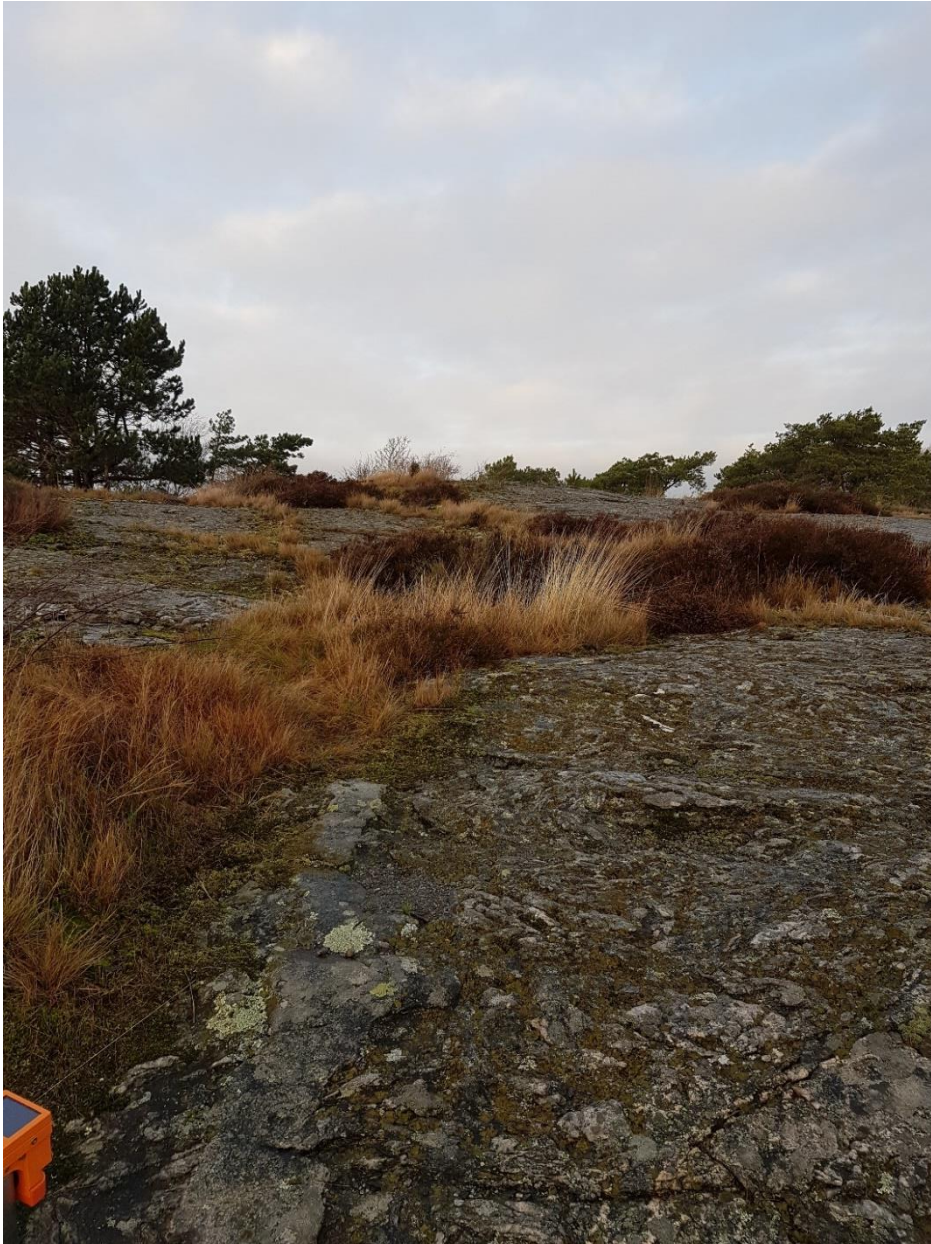
Figur 5. Översiktsbild från södra sidan av området.

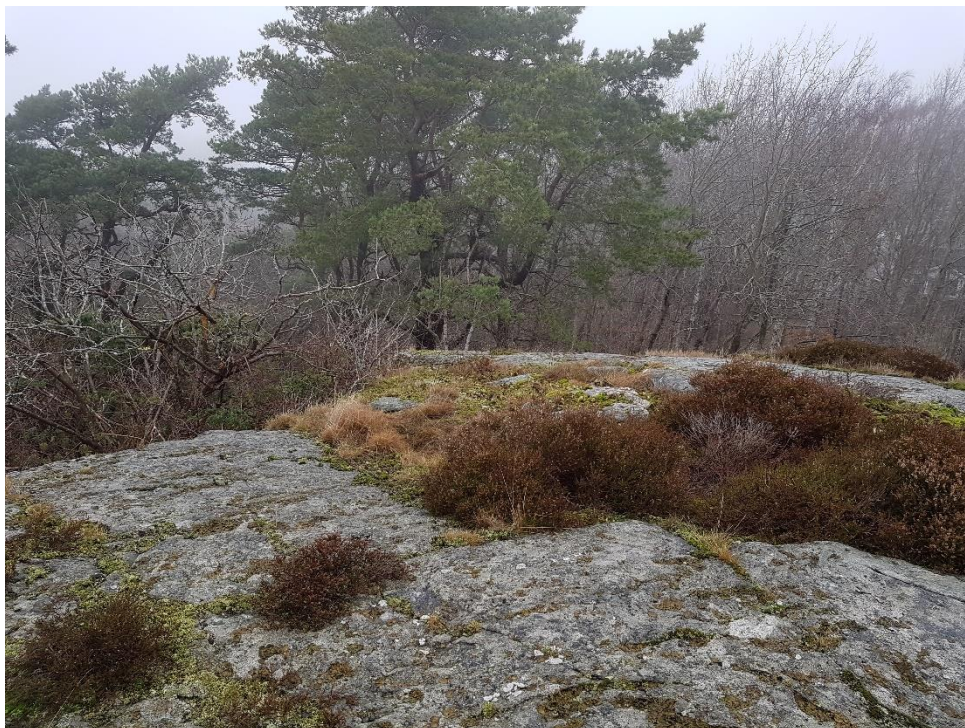
Figur 6. Översiktsbild från centrala sidan av området, på toppen av skrevan.

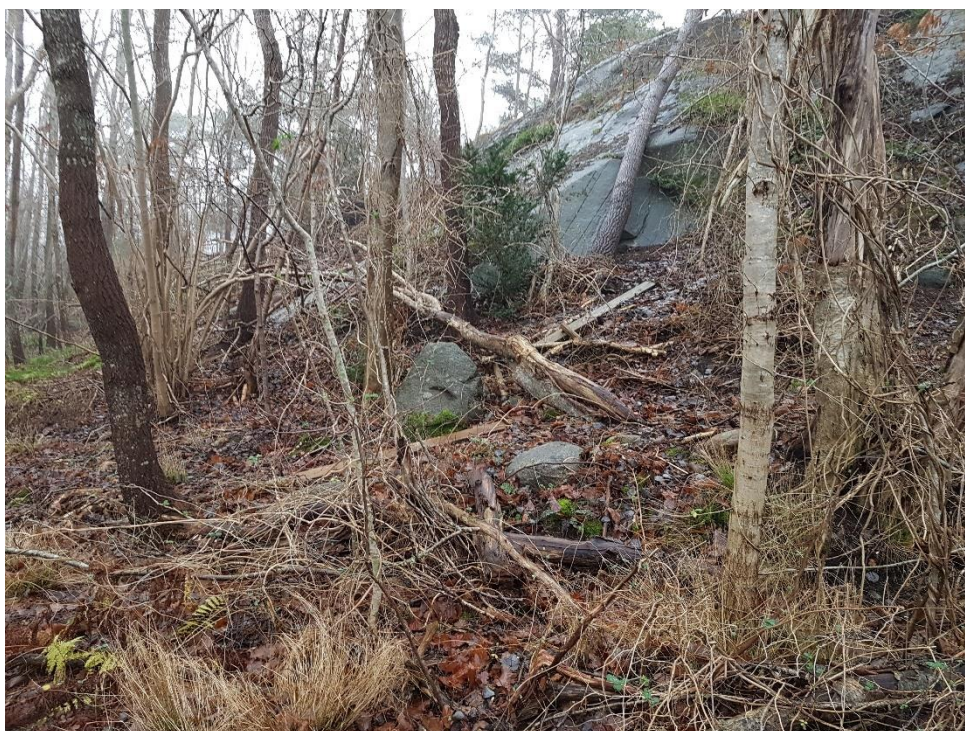
Figur 7. Översiktsbild från centrala sidan av området, nedanför toppen.

Generellt bedöms ej risk för blocknedfall föreligga i området utifrån befintliga förhållanden. Det förekommer enstaka lösa block på marken i den centrala delen vid skrevan, se Figur 7, men inga lösa block förekommer i slänterna eller på berghällar. Bergkvaliteten bedöms vara god. Inga stabiliserande åtgärder i befintligt berg bedöms vara nödvändiga.

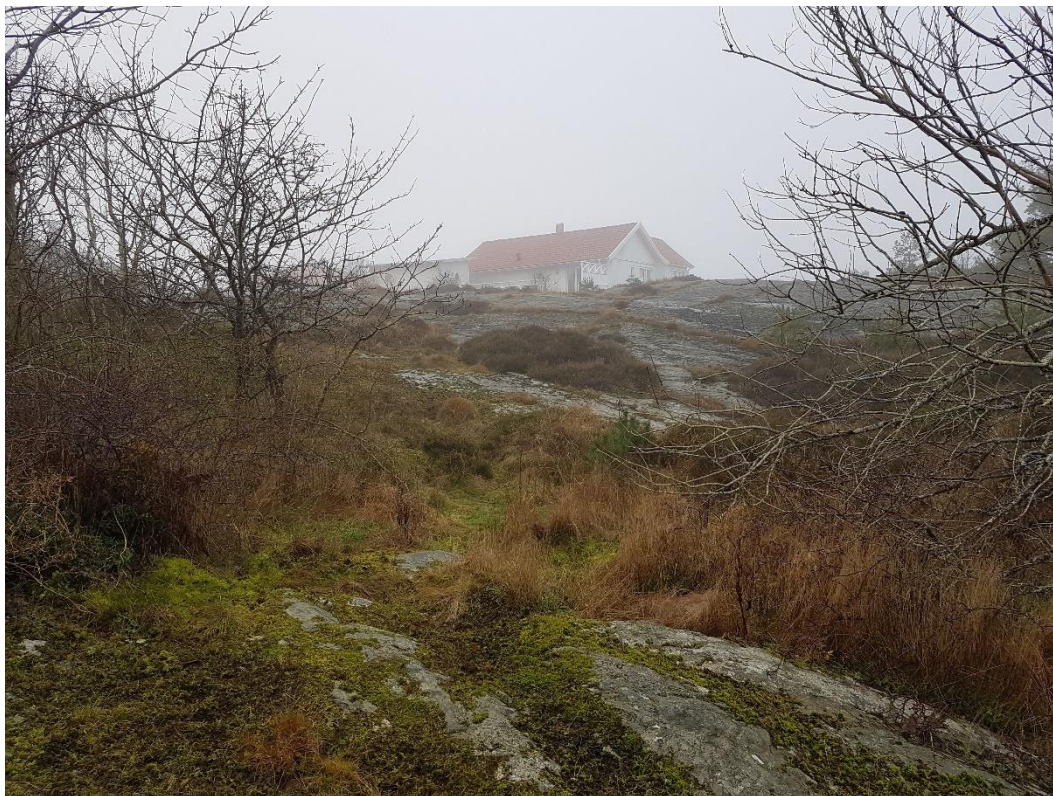
Figur 8. Översiktsbild mot norra delen av området

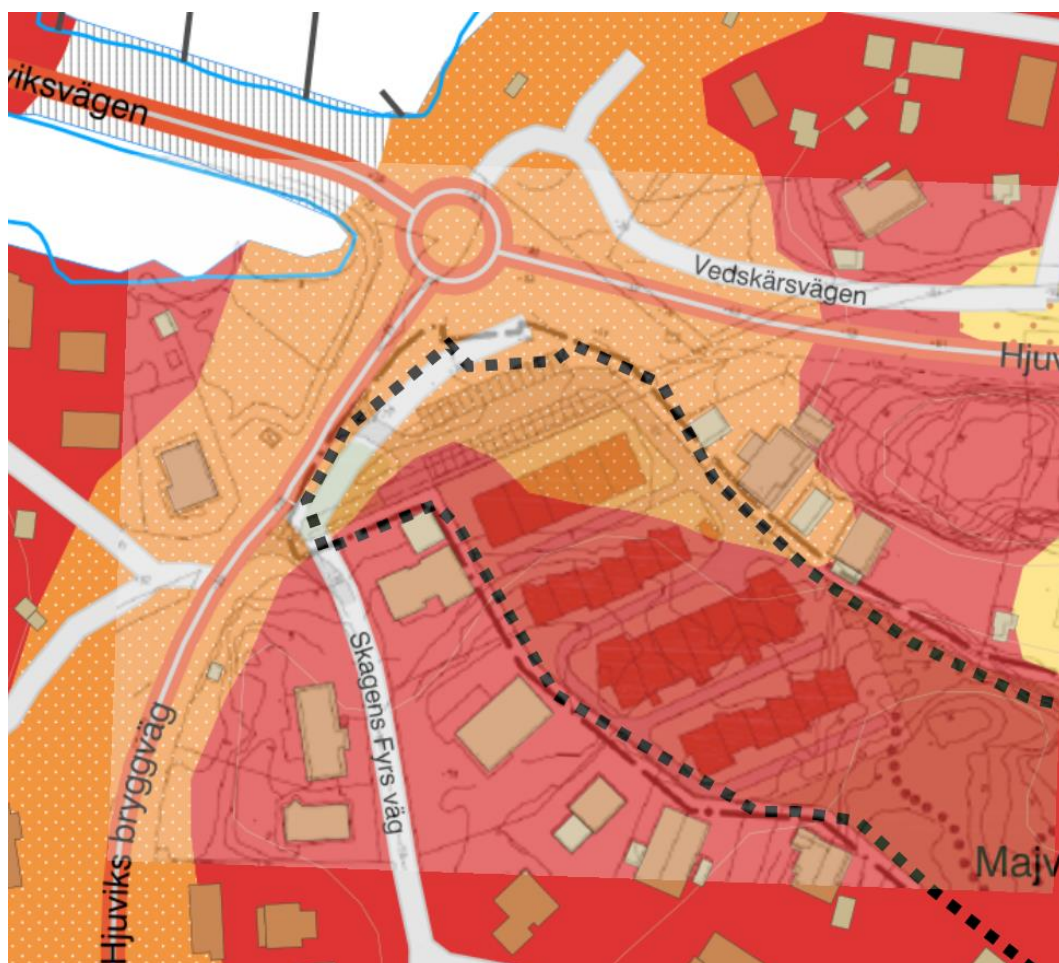
Enligt SGU:s jordartskarta (se figur 9) utgörs planområdets nordvästligaste del av ett jordtäktområde. De ytliga jordlagren utgörs av postglacial sand, s k svallsand. Enligt SGU:s jorddjupskarta varierar jorddjupen mellan 2–5 m över berg. Det kan inte uteslutas att det under den ytliga svallsanden skulle kunna uppträda lera. Inom fastigheten Hästevik 2:92 utgörs de ytliga jordlagren av postglacial lera.

Figur 9. Jordartskarta över planområdets nordvästra del. Röd färg anger berg i dagen och orange med vita prickar avser postglacial sand. Planerade åtgärder är indikerade med svag färg.
<https://apps.sgu.se/kartvisare/kartvisare-jordarter-25-100.html>

I det fall lera förkommer under svallsanden kan sättningar uppkomma vid belastning av marken inom jordfyllt område i nordväst och inom fastigheten Hästevik 2:92. Före eventuell pålastning inom dessa områden måste därför risken för detta klarläggas genom undersökning av grundläggningsförhållandena.

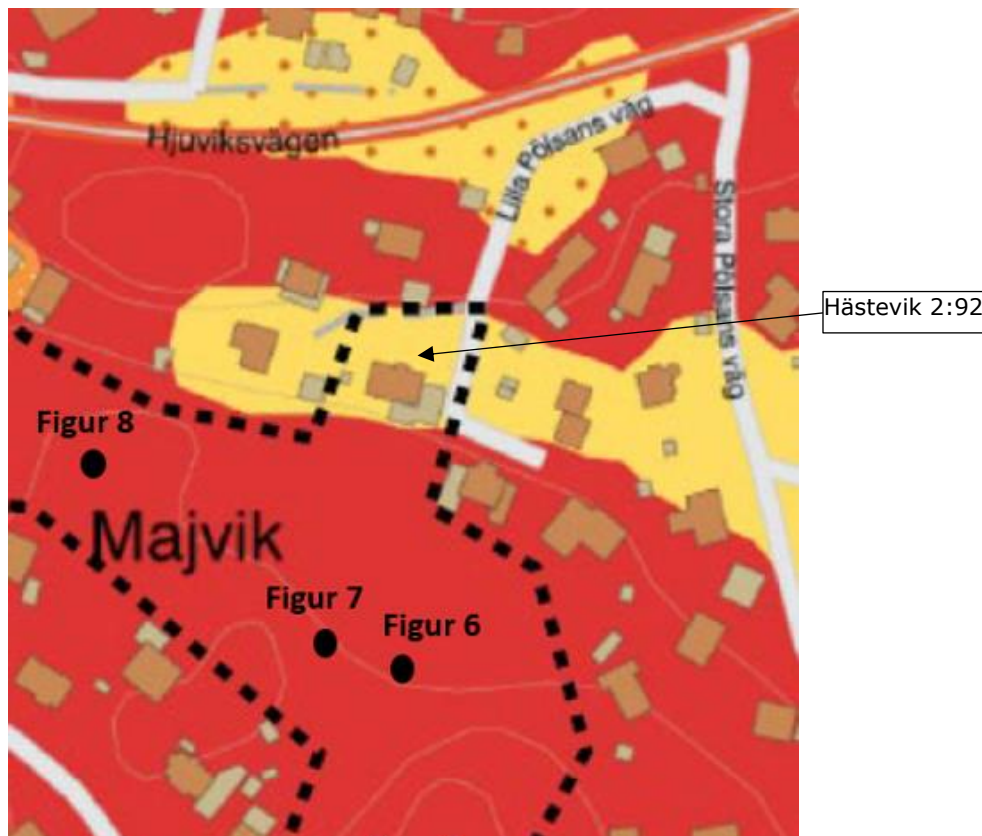
Figur 10. Jordartskarta över planområdets nordöstra del. Röd färg anger berg i dagen och gul färg avser postglacial lera. Fastigheten Hästevik 2:92 ligger i sin helhet inom området med postglacial lera.

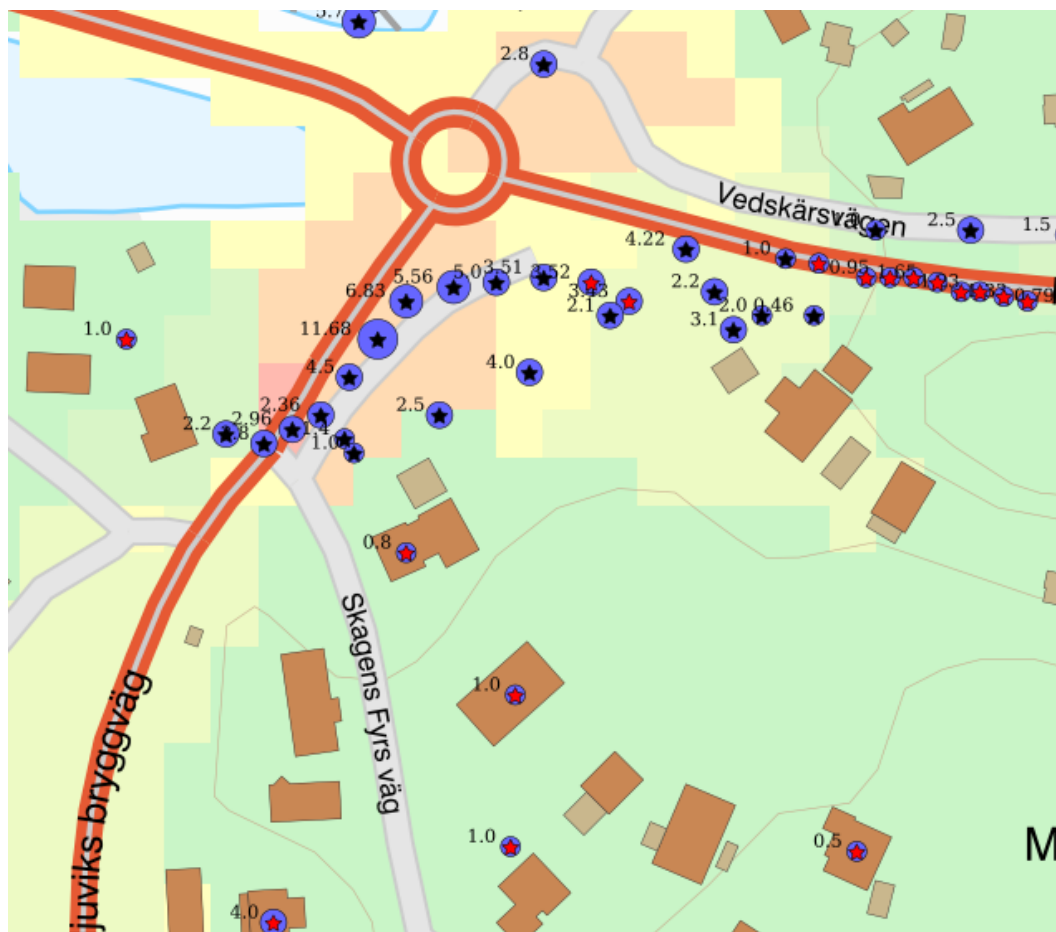
Figur 11. Jorddjupskarta över planområdets nordvästra del. Grön färg indikerar berg i dagen, gul färg 3-5 m jorddjup och ljusbrun färg 5-10 m jorddjup.

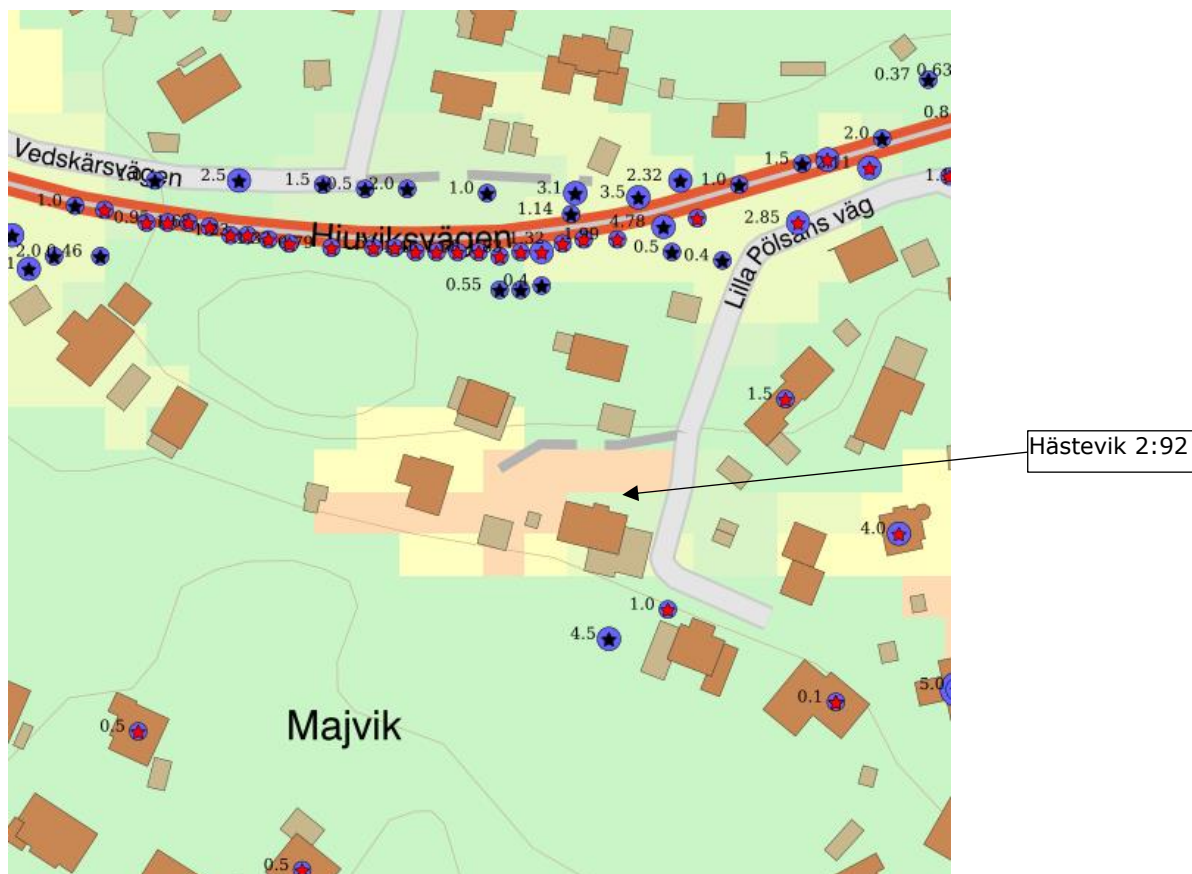
Figur 12. Jorddjupskarta över planområdets nordöstra del. Grön färg indikerar berg i dagen, gul färg 3-5 m jorddjup och ljusbrun färg 5-10 m jorddjup.
