FK Diarienummer: 5814/19

## Detaljplan för Förskola vid Smaragdgratan inom stadsdelen Tynnered, Göteborgs Stad

### *Geoteknisk utlåtande*

### *Komplettering av Geoteknisk utlåtande – Bergteknisk utredning*

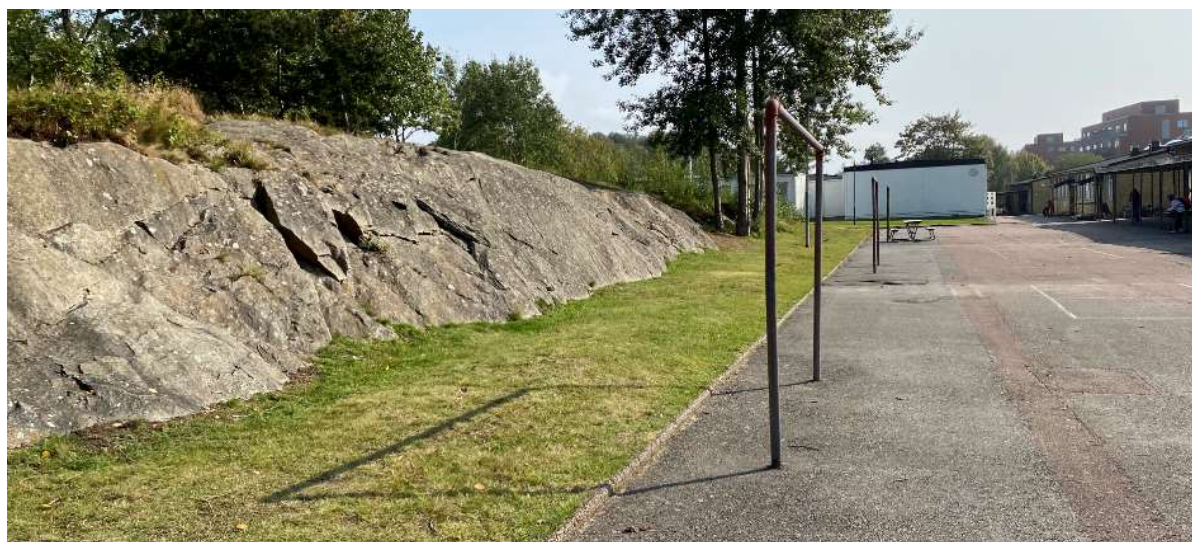
Den lätta lutningen i västlig riktning med en lutning mellan ca 1:7 och 1:10, bedöms inte utgöra ett stabilitetsproblem till följd av sin flacka natur. Gällande de brantare partierna i anslutning till förskolan utgörs dessa av berghällar, *se figur 5*. Marken bedöms därmed som stabil för både befintliga förhållanden samt efter en eventuell exploatering.

Figur 5. Berghällen utanför förskolan, från platsbesök 2020-09-15.

I områdets östra delar återfinnes ett område med ställvis berg i dagen, vissa av dessa borde kontrolleras för blockutfall av en geolog, för att säkerställa en säker miljö på skolgården, *se figur 5*.

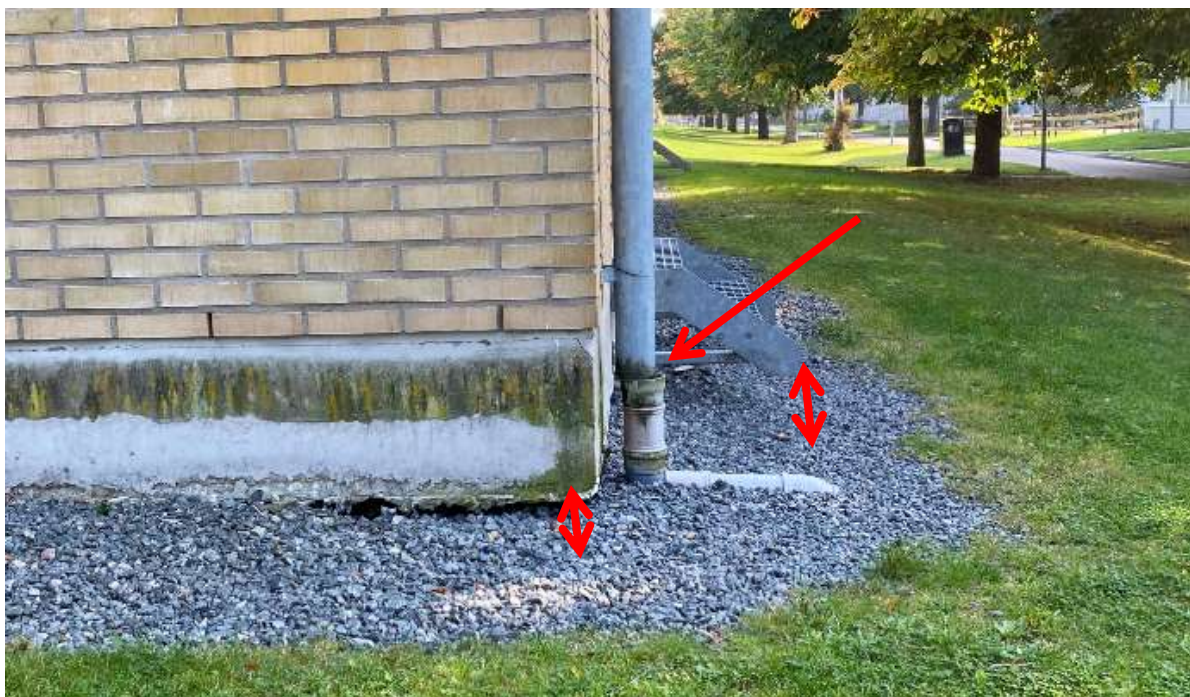
Utifrån tillgängliga uppgifter om markförhållandena inom planområdet bedöms det inte finnas några geotekniska hinder för planerad exploatering av området. Byggnaden kommer troligen att behöva grundläggas delvis på fast botten samt där lerdjupen är mäktigare med pågrundläggning och plintar. Det finns även risk för behov av bergsprängning i samband med grundläggningen av vissa delar av byggnaderna. För de delar vilka grundlägges på lera, bör differenssättningar beaktas. Då denna typ av sättningar iakttagits i befintliga byggnader, se figur 8.

Figur 8. Exempel på befintlig differenssättning i planområdet idag, bild tagen 2020-09-15.

För att verifiera befintliga markförhållandena och därmed kunna fastställa lämpligaste grundläggningsmetoden kommer det att krävas en platsspecifik geoteknisk utredning. En geoteknisk utredning krävs även för byggnadslov och startbesked.

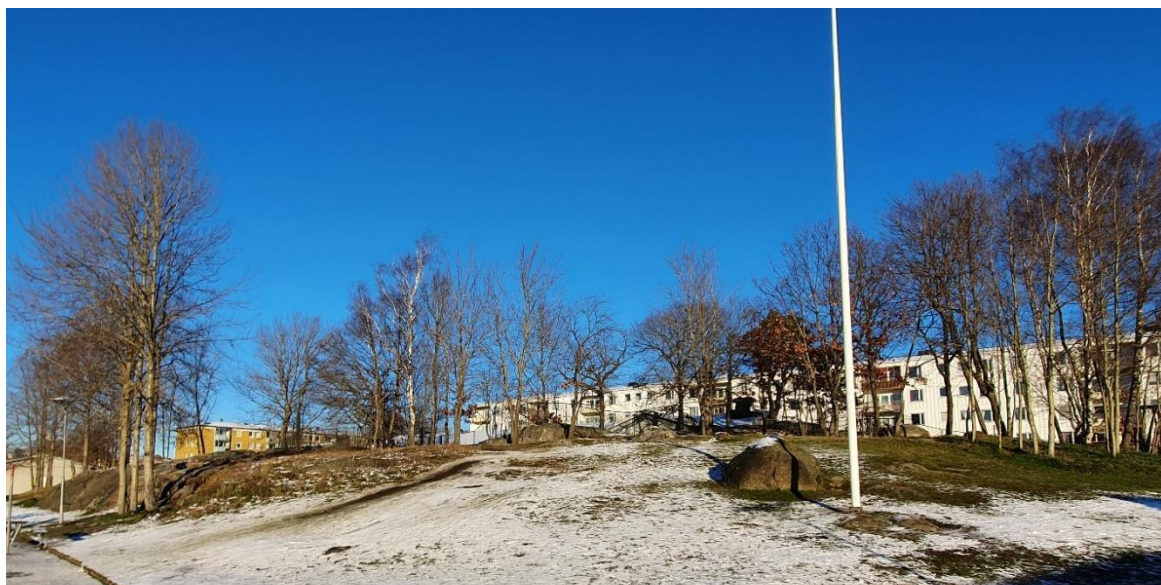
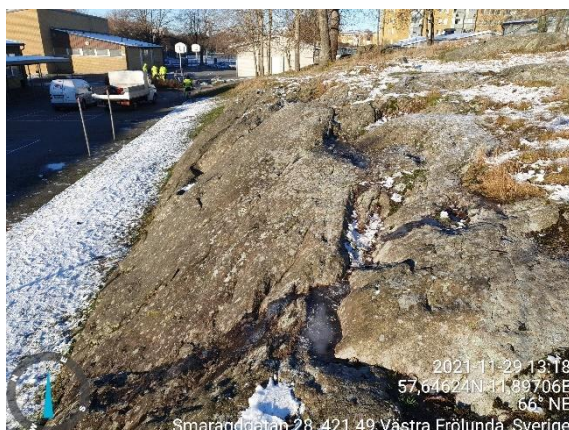
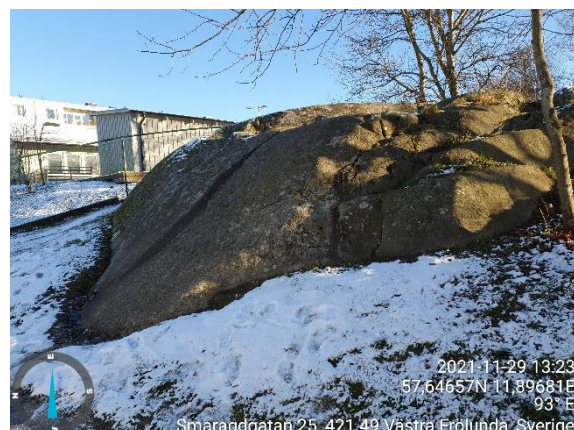
Detaljplanområdet är huvudsakligen plant eller lätt sluttande mot väster. Berg i dagen förekommer som en förhöjd platå i den centrala delen av detaljplanområde, se Figur 1. Bergsområdet kantas på den västra och norra sidan av en ca 2-3 m hög bergslänt. Bergytorna är allmänt domformade, naturliga slänter och hållar bildade genom glacialerosion. Även ett flertal låga (<2 m höga) utsprängda slänter förekommer.

Figur 1. Överst – Berghöjden i den centrala delen av detaljplanområdet, vy mot nordost. Nederst t.v. – Den västra slänten, vy mot norr. Nederst t.h. – Den norra slänten, vy mot ost.

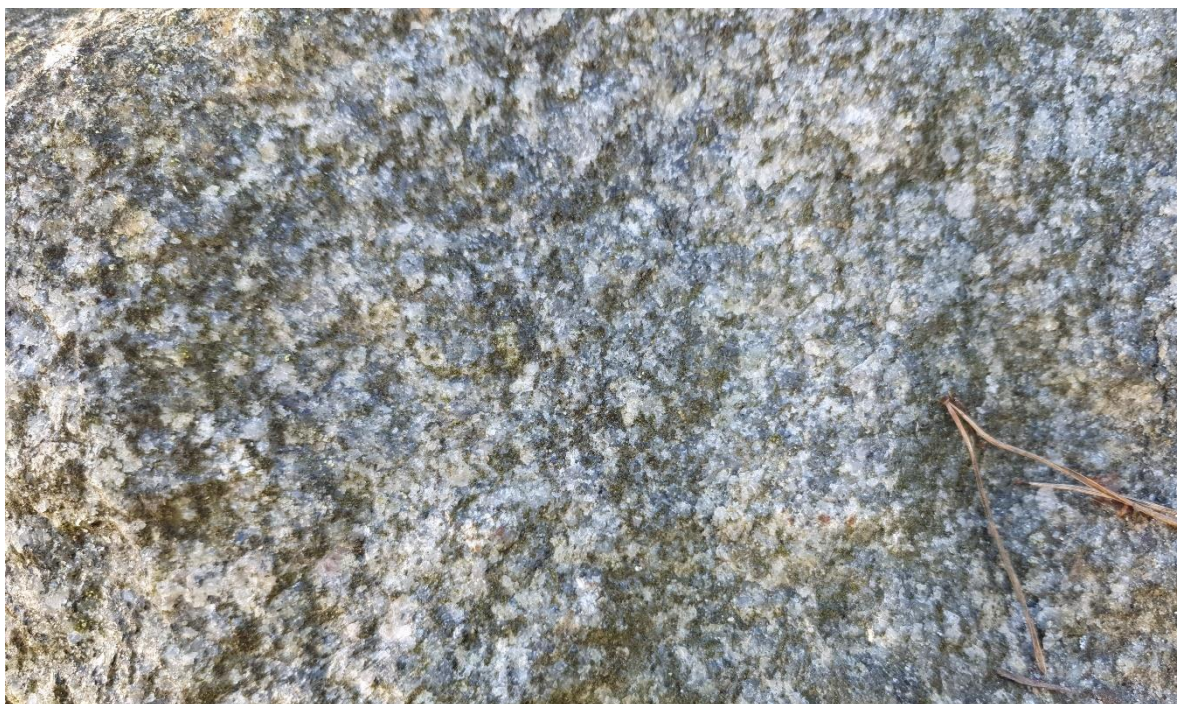
Bergartssammansättningen i området är granodioritisk-tonalitisk och består av huvudsakligen kvarts, fältspat/plagioklas samt hornblände och glimmer, se Figur 2. Bergmassan har medelkornig textur och en svagt utvecklad, västligt stupande foliation som framträder i de västra delarna av bergsområdet. Vittringsgraden är generellt låg och begränsad till ytvittring.

*Figur 2. Bergartsammansättningen, granodioritisk-tonalitisk.*

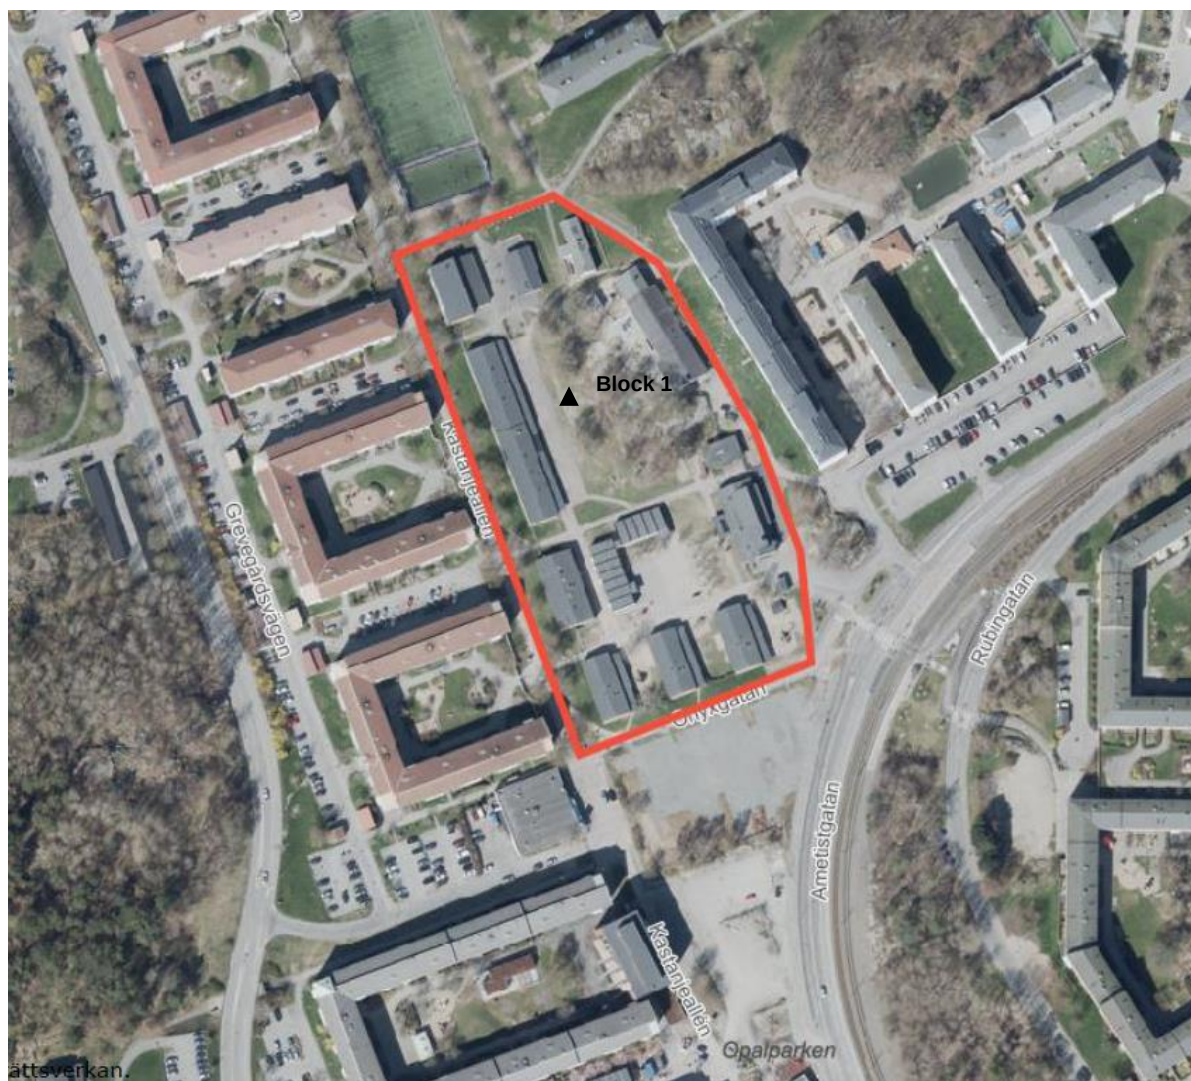
Figur 3. Läge för block 1.

Den västra slänten i det centrala bergsområdet har ett potentiellt riskblock, läge ses i Figur 3. Övriga slänt- och bergytor som påverkar eller kan påverkas av detaljplanområdet bedöms som stabila avseende berggras och det föreligger inte någon risk för blockutfall.

Trots att utfallrisken för Block 1 är låg till måttlig, så är konsekvensen vid ett eventuellt utfall allvarlig. Det rekommenderas att blocket skrotas ner för att garantera en säker miljö på skolgårdsområdet.

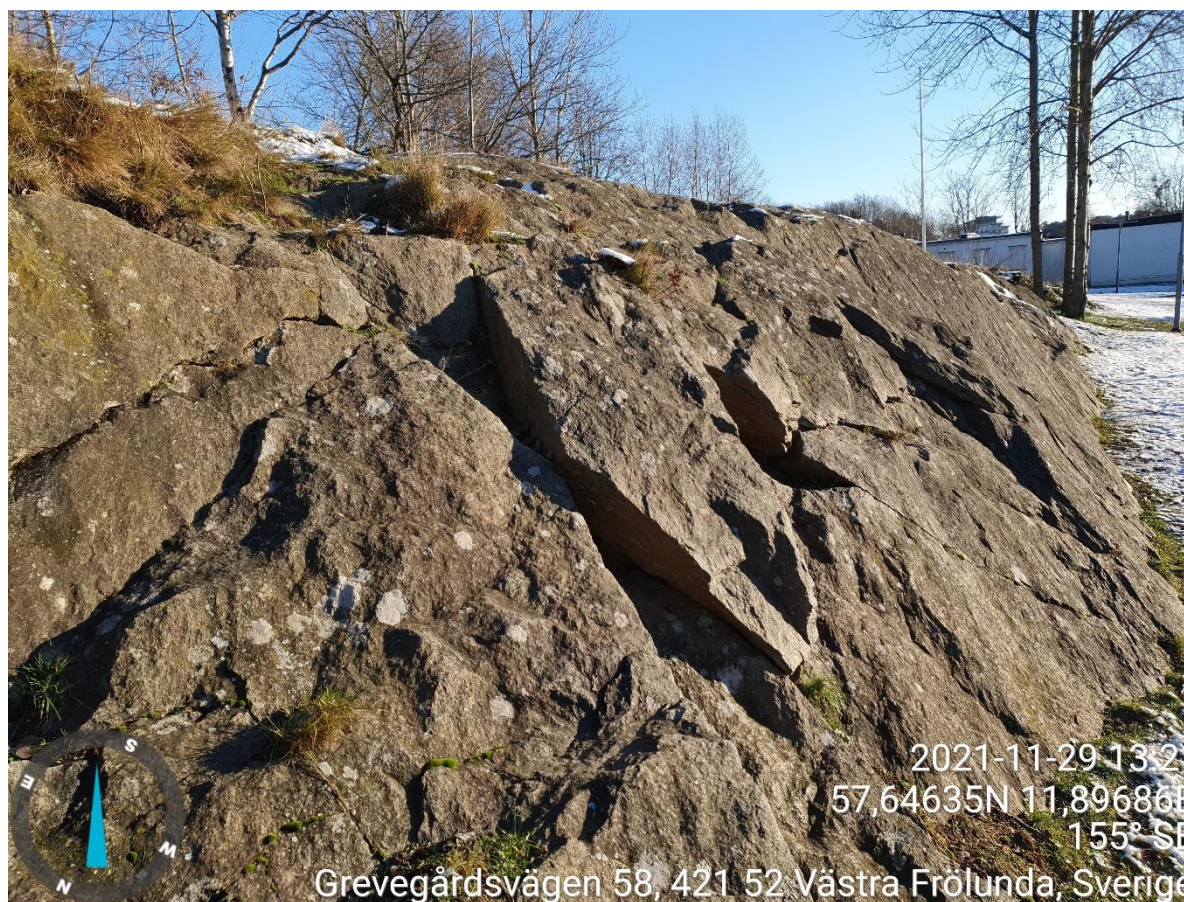
Det potentiella riskblocket är ett avlångt block på ca 1x0,4x0,4 m och väger uppskattningsvis ca 400 kg, se Figur 4. Blocket är känsligt för frostsprängning och rotsprängning då växlighet redan trängt in bakom blocket. Blocket har en fallhöjd på ca 1,5 m och utfallsrisken bedöms som låg till måttlig. Det utgör ingen risk för närliggande byggnader, däremot kommer blocket vid eventuellt utfall sannolikt glida ut på skolgården.

Figur 4. Block 1, vy mot söder.
