Göteborgs Stad

Markmiljöundersökning  
Gamlestads torg och fabriker

Utvärderingsrapport  
med förenklad riskbedömning

Göteborg, 2011-09-02  
Uppdragsnummer: 230295

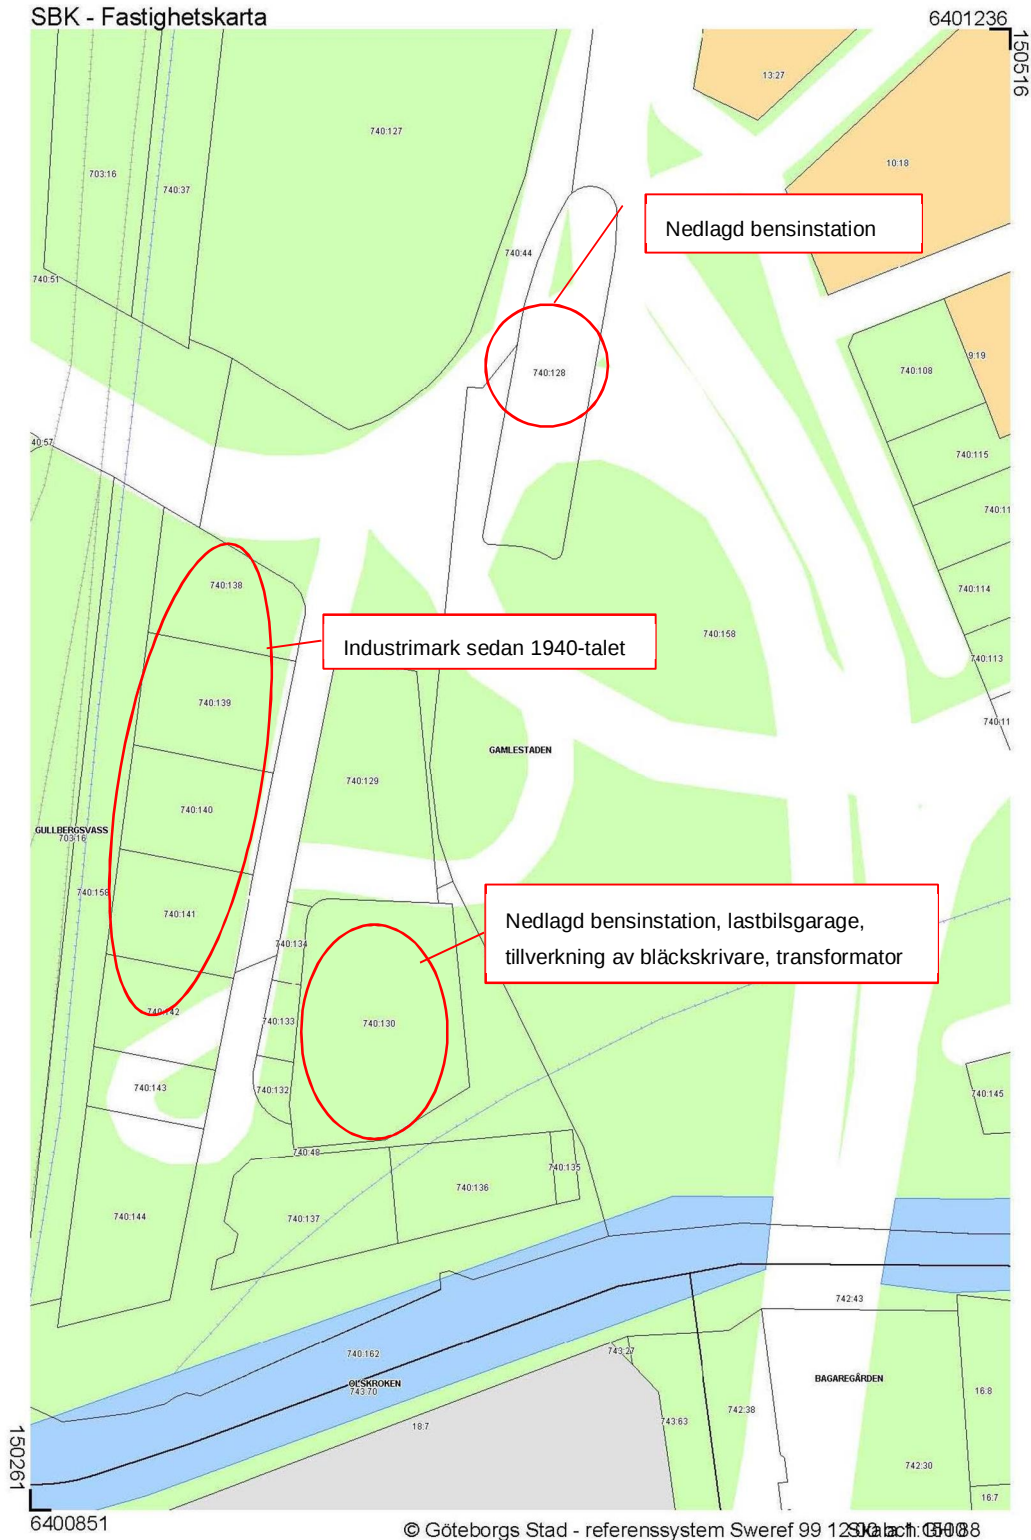
**Figur 2.** Fastighetskarta med uppgifter från den historiska inventering som utförts av Miljöförvaltningen, Göteborgs Stad, samt andra eventuellt betydande föroreningskällor. Inringade lägen är inte att betrakta som exakta.

Övriga föroreningskällor är järnvägen där impregnerade syllar och ogräsbekämpning kan orsaka förorening av metaller, PAH och bekämpningsmedel. I området finns asfalt från 1960-talet vilket innebär att det kan vara tjärasfalt med högt innehåll av PAH.

Asfaltsprov togs i 7 provtagningspunkter. I en punkt i parkeringsytan på fastighet Gamlestaden 740:129, se Figur 2, fanns tjärindränkt makadam cirka 0,2 meter under markytan. Provet luktade tjära och gav en snabb färgförändring vid spraytest med lösningsmedelsbaserad färg. I två andra prov, dels från asfaltsbeläggningen på parkeringsytan på fastighet Gamlestaden 740:129 och dels från fastighet Gamlestaden 740:130 noterades en mycket svag tjärlukt men spraytestet visade ingen färgförändring. I övriga prover fanns ingen indikation på PAH-haltig asfalt.

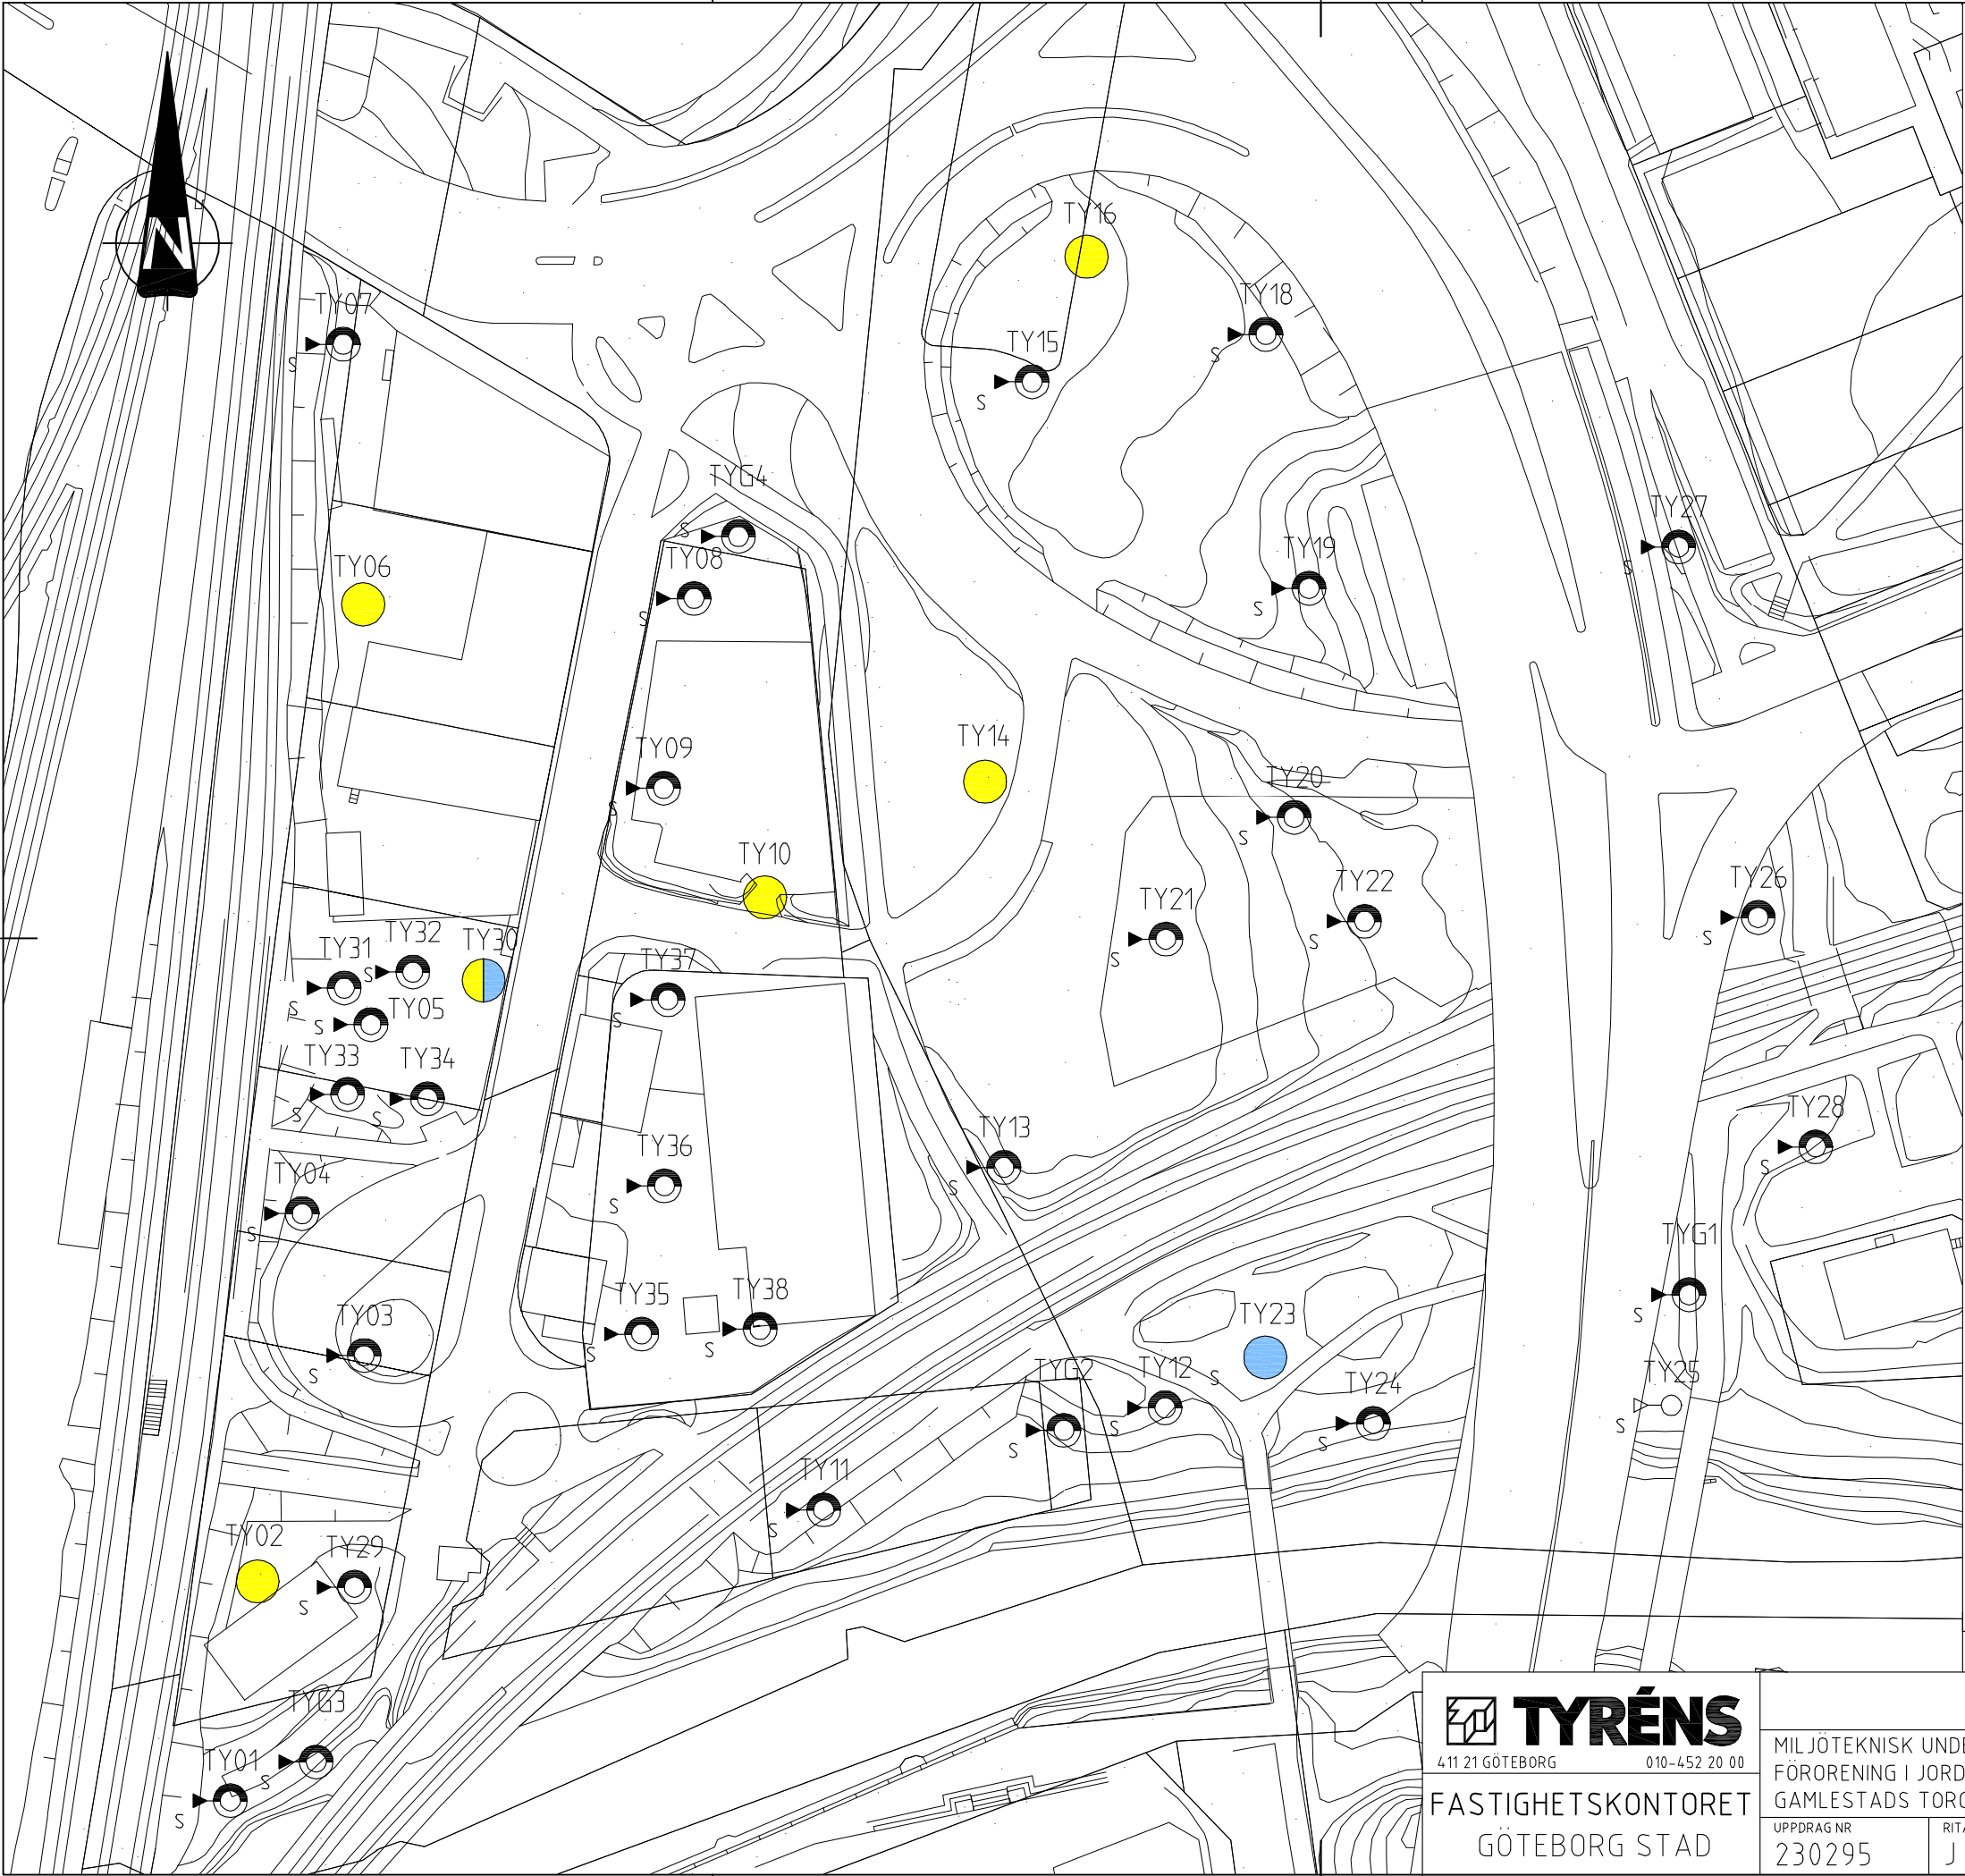
NUMMER  
BILAGA 2A

Ytliga metallföroreningar mellan 0-1,0 meter under markytan med halter över MKM har konstaterats i sju punkter. De är spridda över större delen undersökningsområdet, se bilaga 2. Barium, bly och PAH-M har konstaterats i en provtagningspunkt vardera. PAH-H har konstaterats i sex provtagningspunkter. Halterna ligger mellan en och åtta gånger riktvärdet för MKM för PAH och mellan två och fyra gånger för metaller.

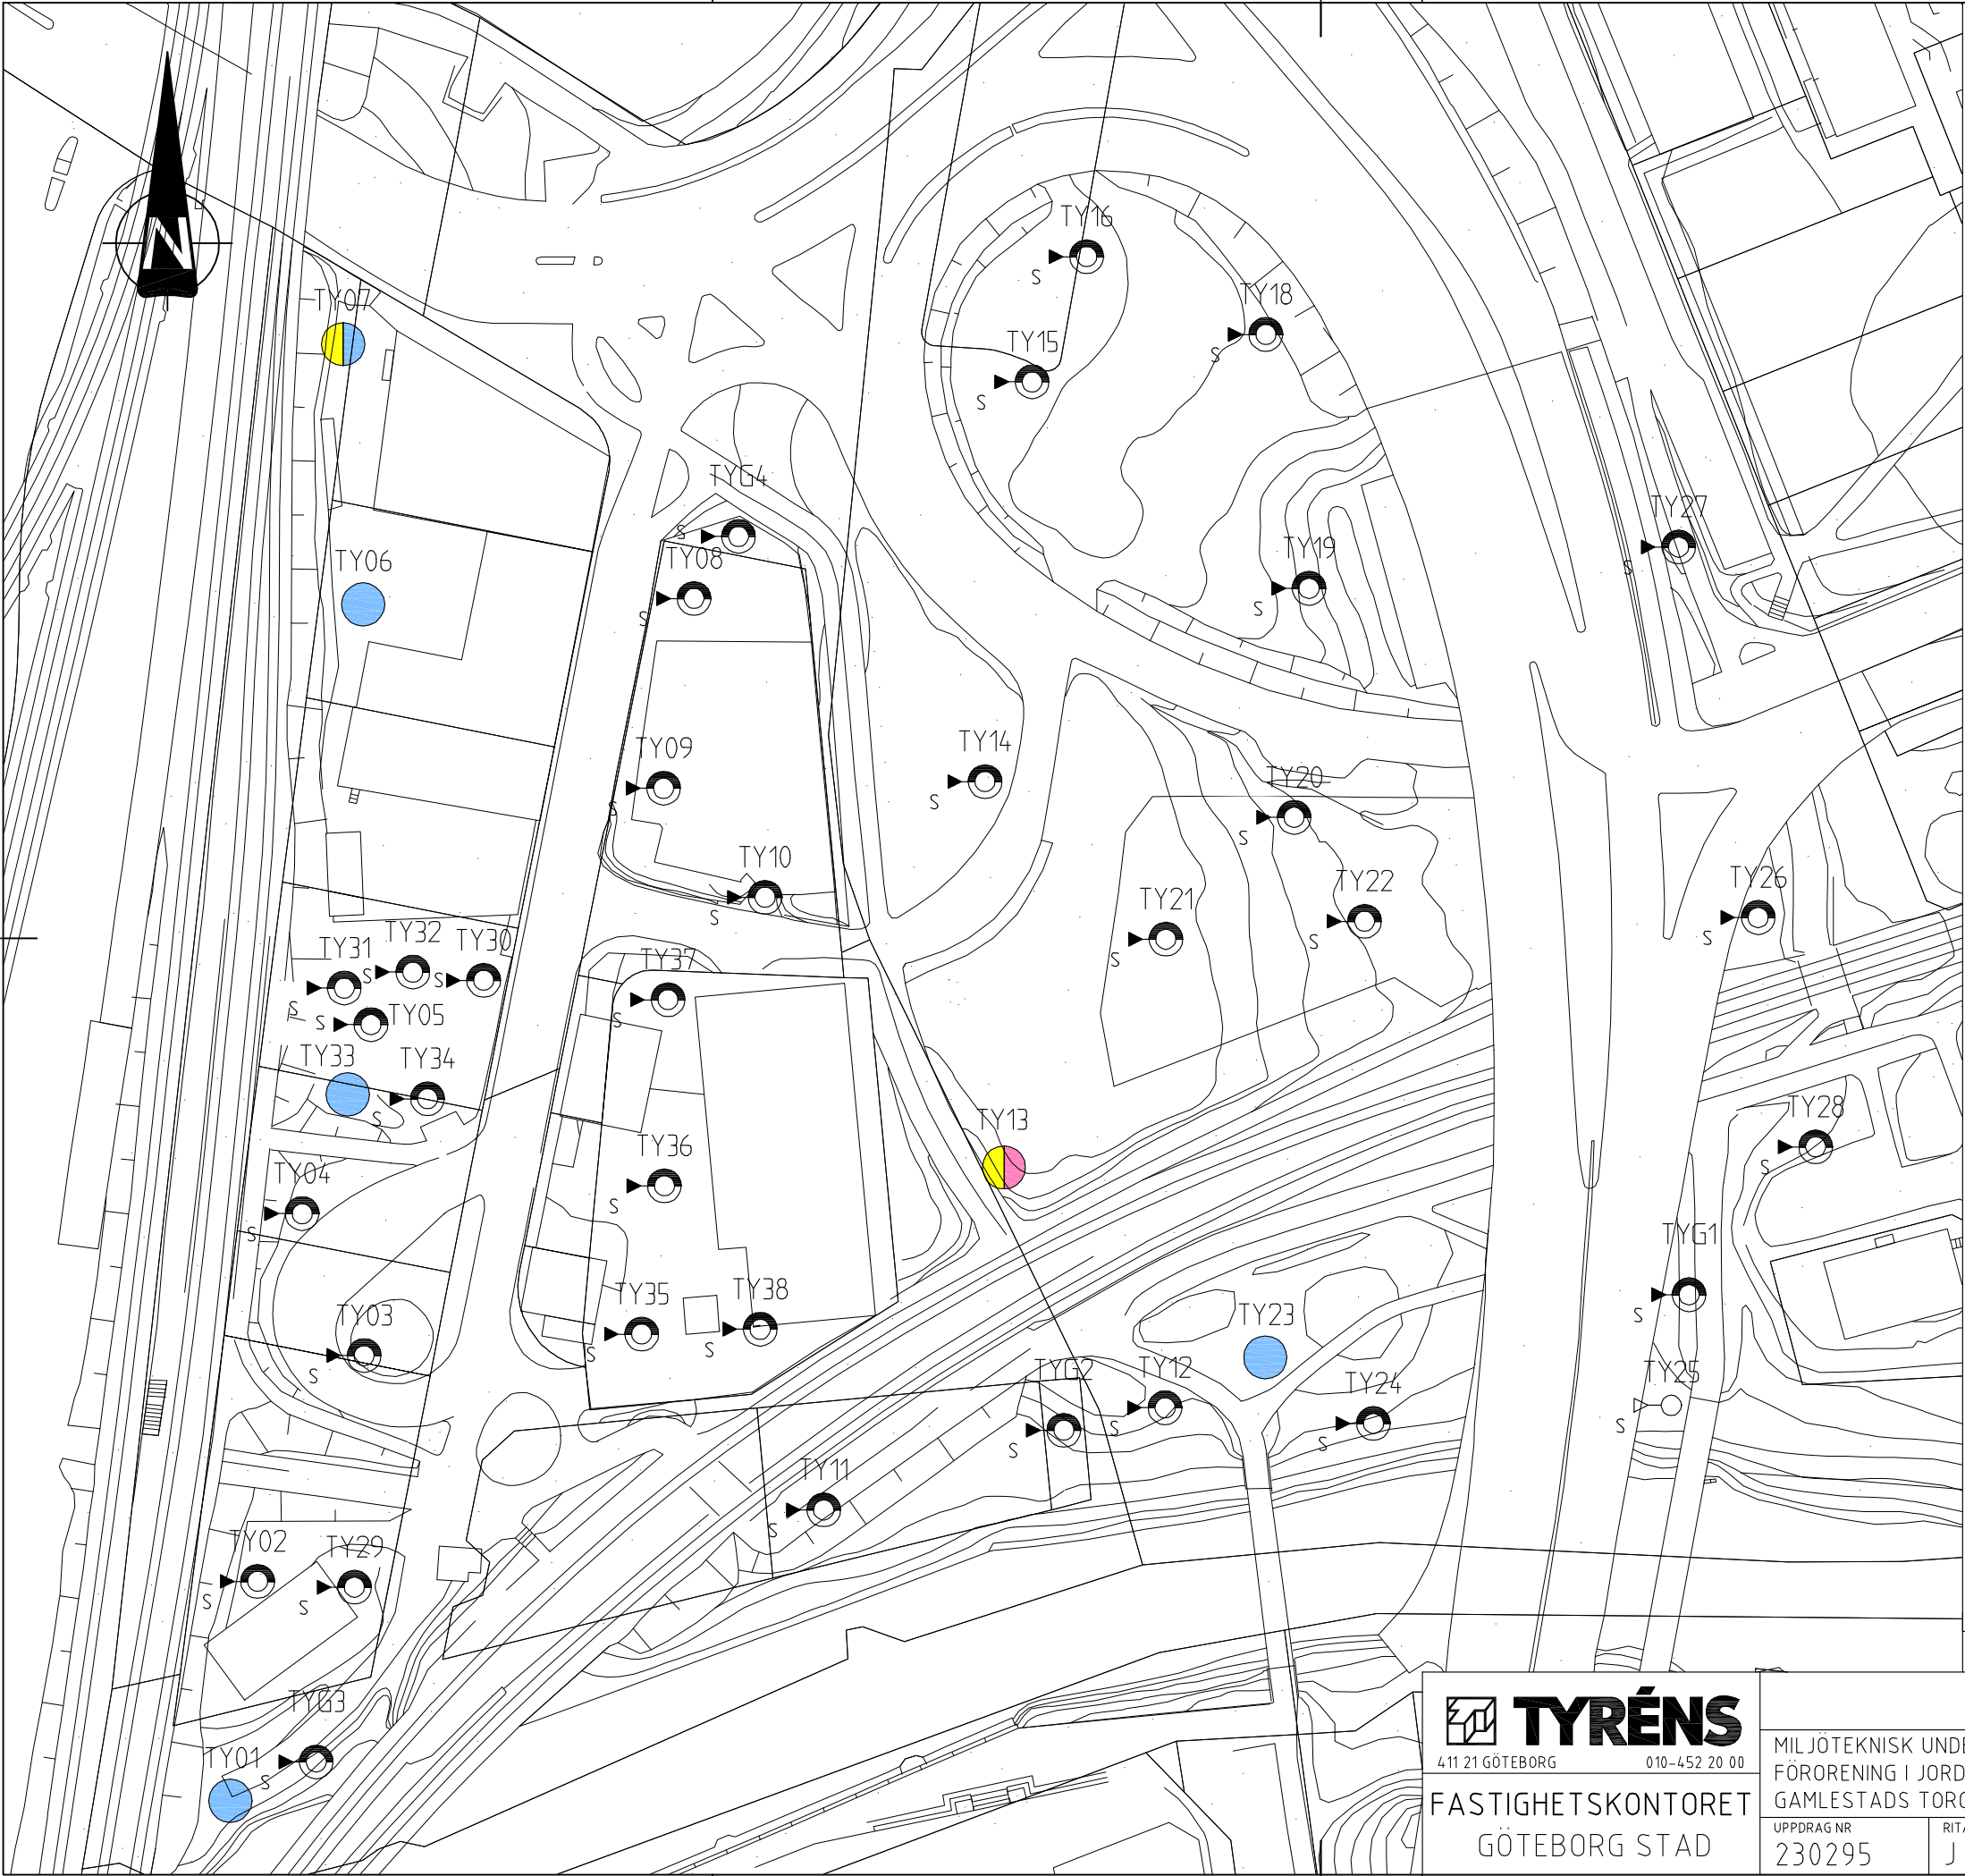
Föroreningar på ett större djup än 1,0 meter har konstaterats i sex punkter.

I provtagningspunkt TY01 belägen i det sydvästra hörnet av undersökningsområdet påträffades ett grönt metallskimrande lager på cirka 1,6 meters djup. I ett samlingsprov uttaget 1,5-2,0 meter under markytan konstaterades bly, krom och nickel i halter mellan 1,5 och 2 gånger riktvärdet för MKM.

I provtagningspunkt TY13 belägen intill cykelvägen öster om fastighet Gamlestaden 740:130 noterades en kraftig lukt av tjära vid fältundersökningen mellan 1,0 och 1,5 meters djup. I ett samlingsprov uttaget vid detta djup konstaterades samtliga fraktioner av PAH i halter mellan 2 och 26 gånger riktvärdet för MKM. Därutöver har aromatiska kolväten  $>C_{10}-C_{16}$  samt  $>C_{16}-C_{35}$  konstaterats i halter mellan 6 och 11 gånger riktvärdet för MKM.

I provtagningspunkt TY23 belägen mellan spårvägen och Sävån dokumenterades ett mycket lätt fyllnadsmaterial med vita partiklar mellan 0 och 2,1 meters djup. I

fyllnadsmaterialet konstaterades barium, koppar och zink i halter mellan 1 och 9 gånger riktvärdet för MKM.
