## PM GEOTEKNIK

### Fixfabriken detaljplan

#### Geoteknisk undersökning

#### PM GEOTEKNIK FÖR DETALJPLAN

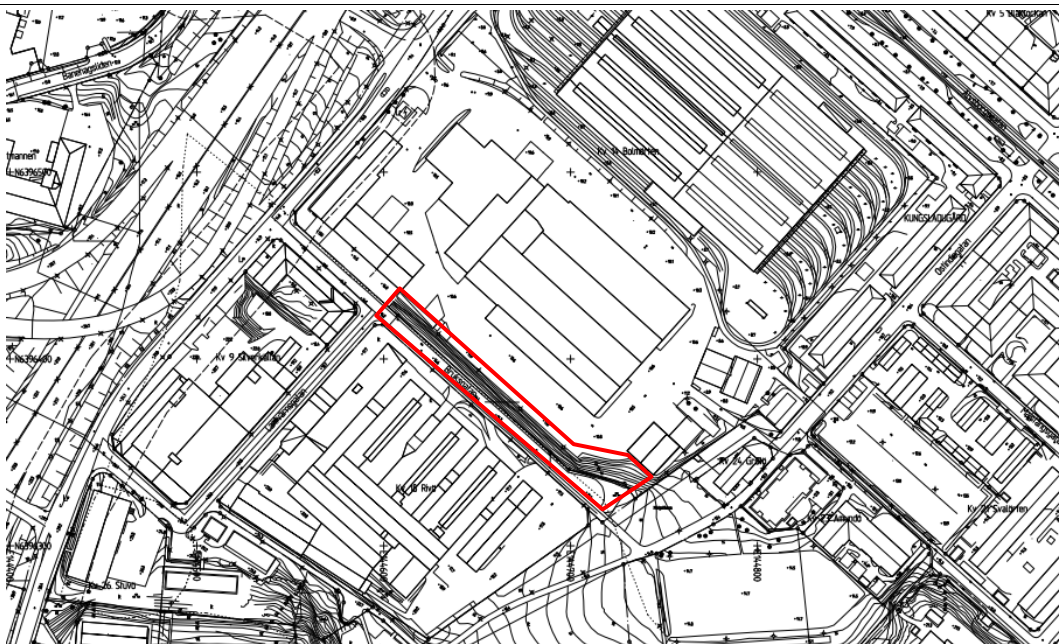
Stabiliteten från Bruksgatan mot norr är beroende av den spontkonstruktion som idag är installerad i nedre delen av slänten. Längst i öster vid Bruksgatans vändplats är stabiliteten för befintliga förhållanden ej tillfredställande där spont saknas. Befintlig spont är i dåligt skick och måste bytas ut. Åtgärder för att erhålla tillfredställande stabilitet där spont saknas är nödvändig. Detta kan åtgärdas genom förlängning av spont alternativt genom utfläckning av slänt, beroende på nya byggnaders placering. Det sistnämnda rekommenderas ej på grund av risk för sättningar.

Figur 1 Röd markering visar det område längs Bruksgatan som kräver stabilitetshöjande åtgärder.

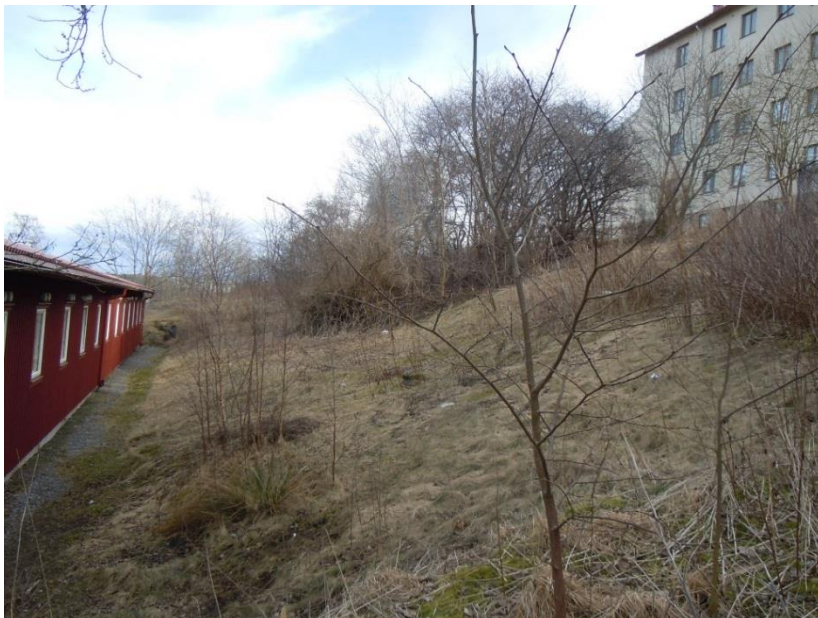
Figur 4 Slänt i söder vid fastmarksparti.

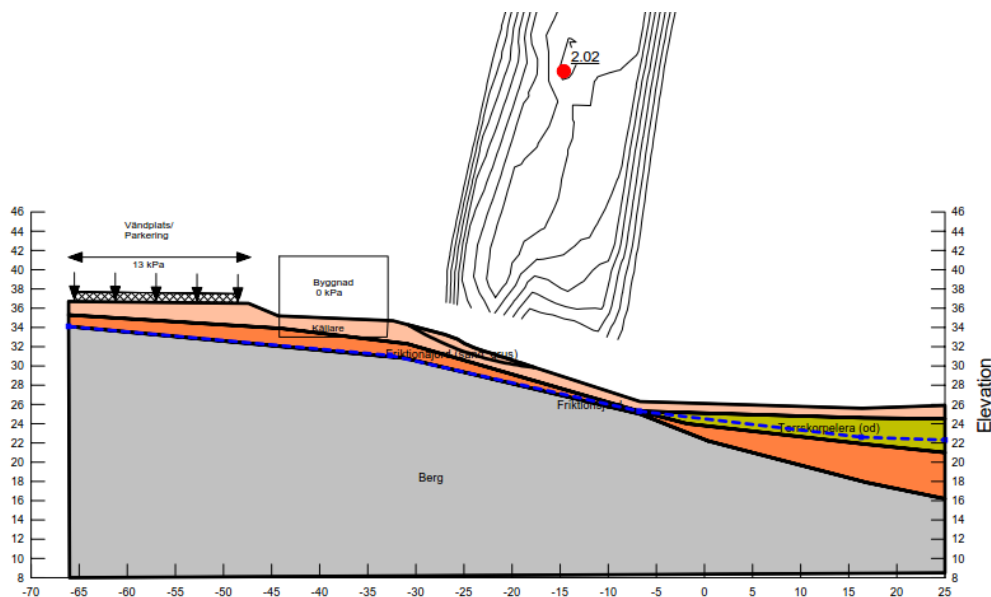
Figur 8 Stabilitetssektion A, odränerad analys.

Lägsta beräknade säkerhetsfaktorn i sektion A är  $F_c=2,02$  samt  $F_{komb}=2,02$  vilket uppfyller IEG:s krav gällande erforderlig säkerhetsfaktor med god marginal.

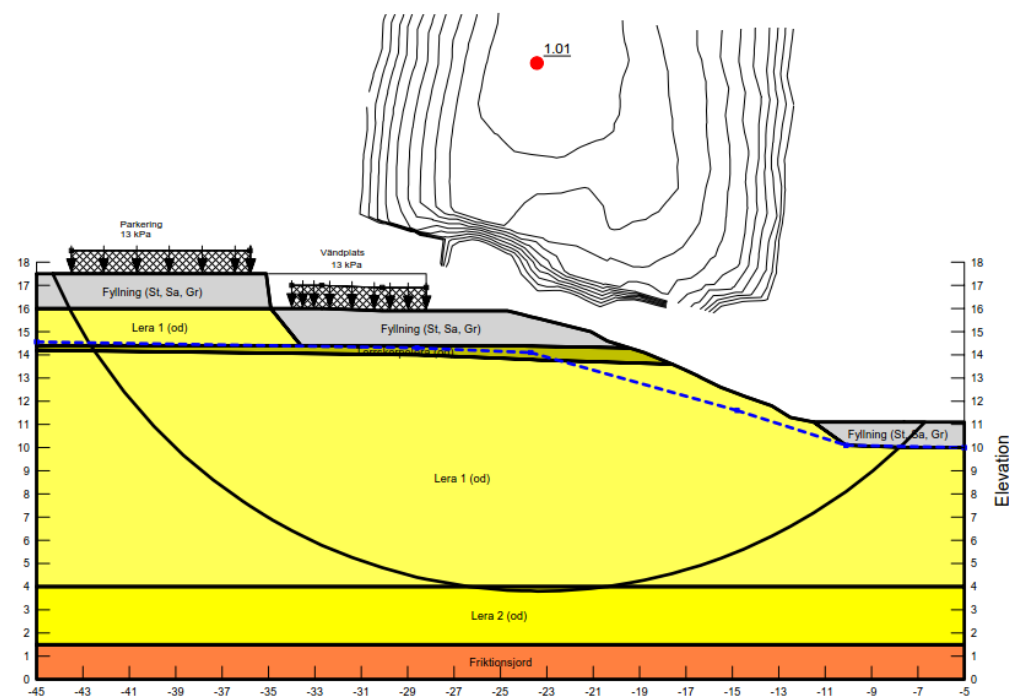
Figur 9 Stabilitetssektion B, odränerad analys.

Farligaste glidyten har beräknats till  $F_c=1,01$  samt  $F_{komb}=1,12$ , vilket innebär att IEG:s krav gällande erforderlig säkerhetsfaktor ej uppfylls. I utförd beräkning har ingen hänsyn tagits till gynnsamma 3D-effekter.

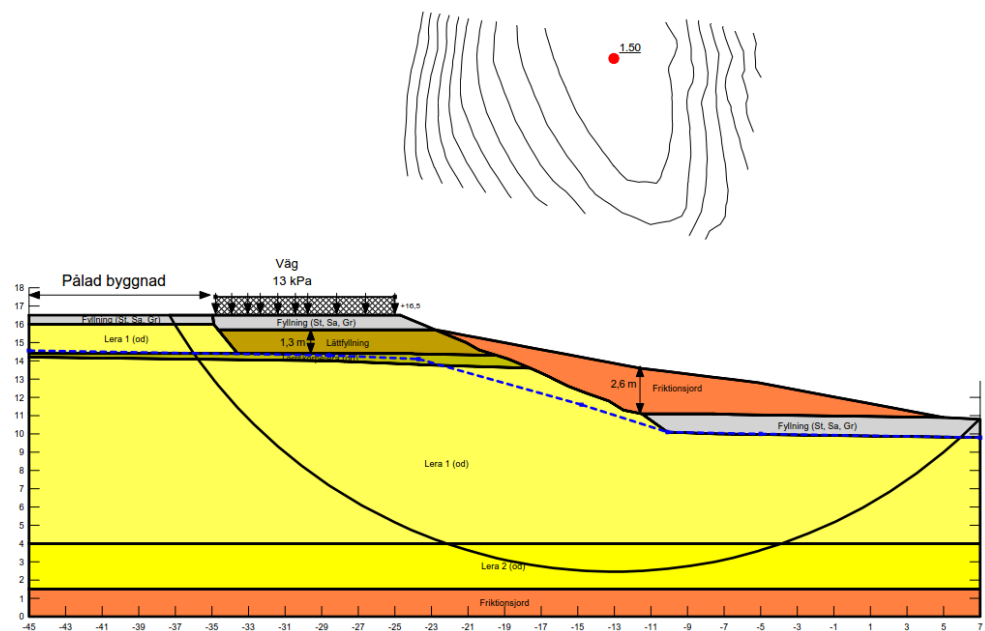
Figur 12 Åtgärdsförslag med tryckbank, sektion B odränerad analys.

Ett annat alternativ är att flacka ut slänten vilket innebär att massor läggs ut och kommer därmed fungera som en tryckbank, se Figur 12 nedan. För alternativet kommer det även att krävas lättfyllning i vägen.

Åtgärden skulle innebära att ca 17 meter av marken nedan Bruksgatans slänt skulle tas i anspråk för att inrymma tryckbanken. Tryckbanken skulle dessutom behöva vara ca 2,5 meter hög. Vid en uppfyllnad av denna storlek är det troligt att detta skulle ge upphov till sättningar av oönskad storlek. Rekommendationen är därför att åtgärda befintlig spant samt förlänga den mot sydost.

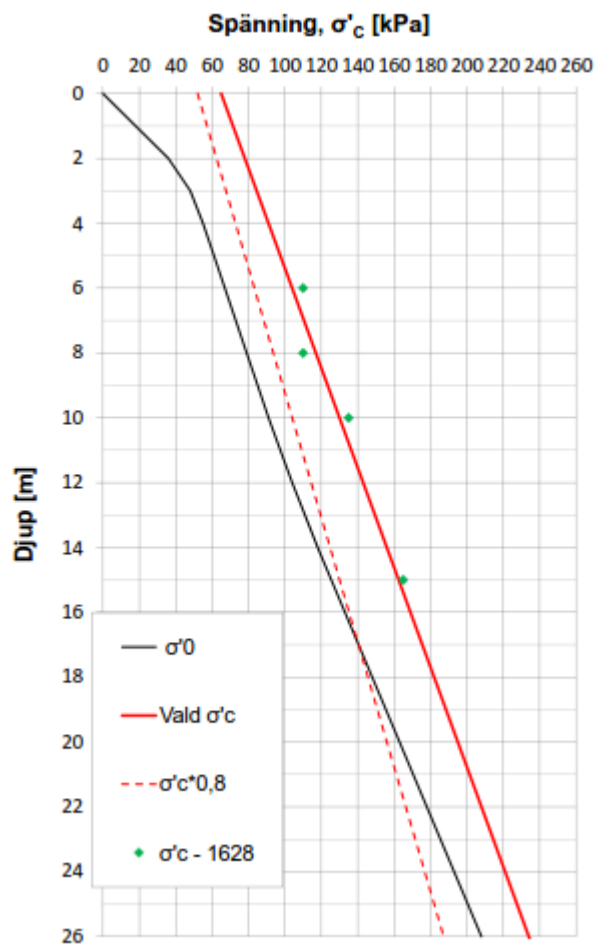
Figur 13 Spänningsdiagram

Krypsättningar anses dock börja utbildas vid ungefär 80 % av förkonsolideringstrycket vilket enligt Figur 13 skulle innebära att det idag kan pågå krypsättningar i leran från ca 16 meters djup under markytan.

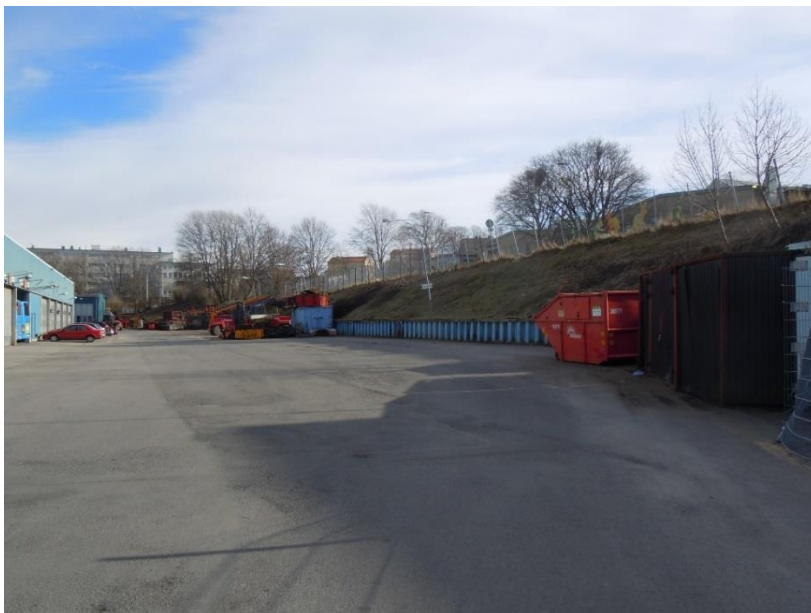
Figur 14 Spont nedanför Bruksgatan

Sponten okulärbesiktigas med jämna mellanrum av Sweco Civil AB. Senaste bedömningen är gjord 2016-04-15 och påvisade inga större förändringar jämfört med den besiktning som gjordes 2013. Sponten är i dåligt skick och ska enligt uppgift inte vara i bruk efter år 2020 då området ska, eller kommer vara, exploaterat. Det bedöms inte finnas någon överhängande risk för totalstabilitetsbrott.

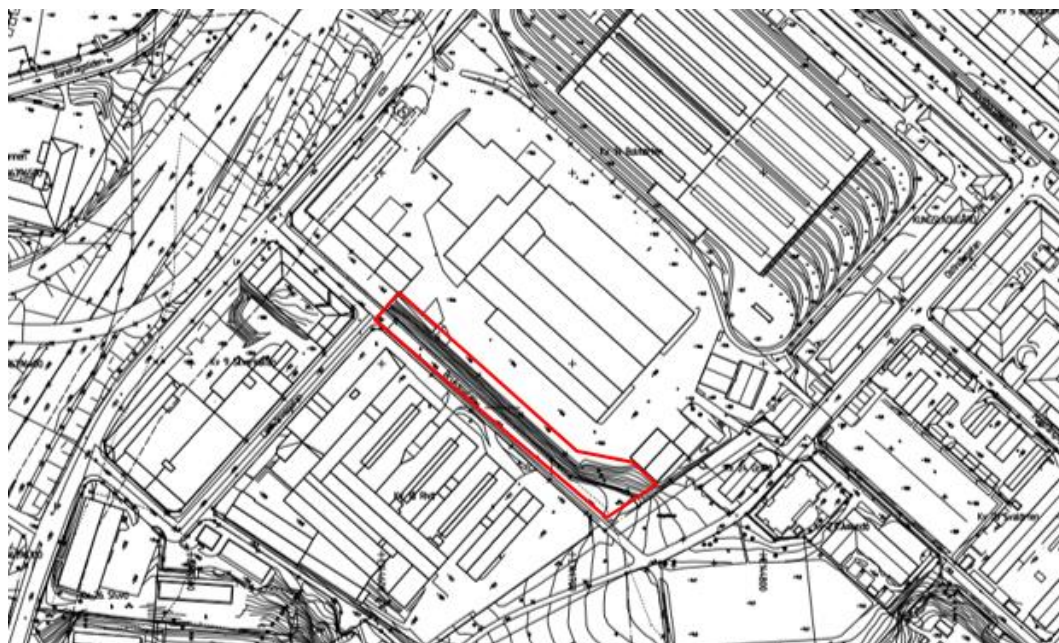
Figur 15 Område där stabilitetshöjande åtgärd krävs.

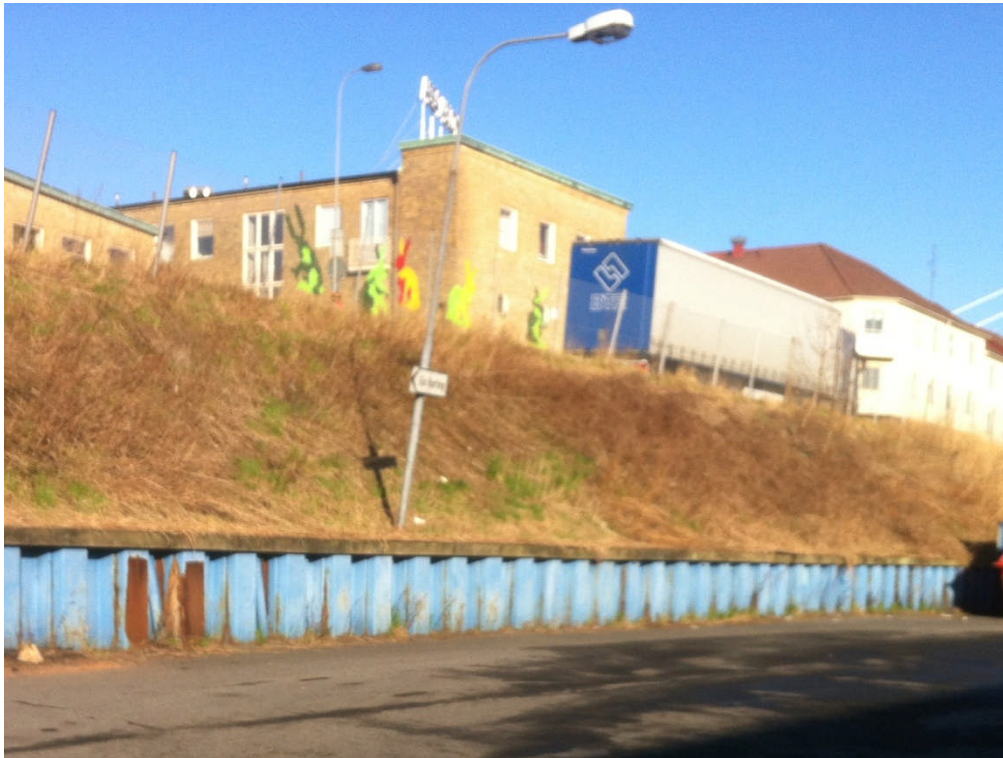
I den gräsbevuxna slänten upp mot Bruksgatan finns några enstaka lyktstolpar. Dessa står inte rakt utan lutar relativt kraftigt vilket kan vara ett tecken på pågående deformationer i slänten, se Figur 4.

**Figur 4 Sned lyktstople som står direkt ovanför spont.**

Det rekommenderas därför att en enkel okulär kontroll av konstruktion samt slänt genomförs 1-2 gånger per år. Kontrollen bör åtminstone innefatta eventuella förändringar av stålkonstruktionen, lutning stolpar samt sprickor i gata och bör dokumenteras med foton samt kort PM.

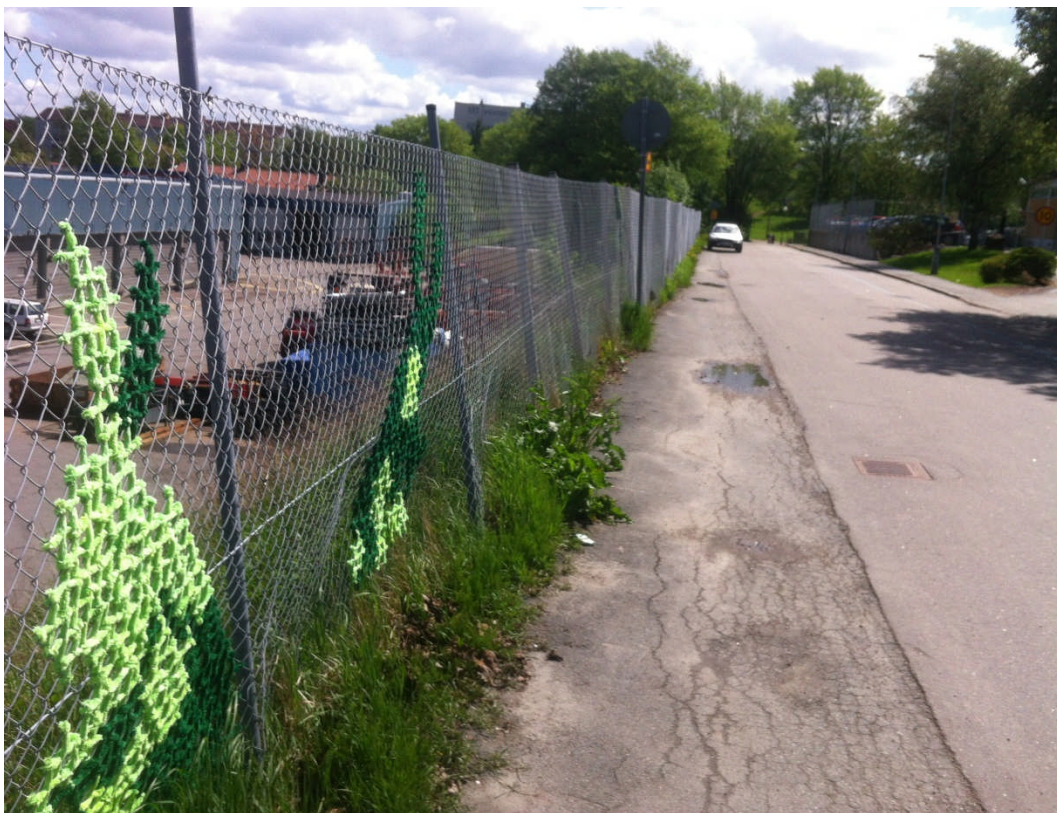
I Bruksgatan finns relativt många sprickor i asfaltsytan (Figur 5). De flesta sprickorna finns i delen mot sponten (ca 0-2 m från slänkrön) men är dock relativt små. Sprickor finns främst på gatan av spontens västra del, vilket sammanfaller med område där varuleverenser med tung trafik för närliggande företag (Assa Abloy) sker. Sprickorna är troligtvis ett resultat av lastbilar som svänger runt på ytan i samband med transporter.

**Figur 5 Sprickor i gata samt lutande staketstolpar. Utanför varuintag.**

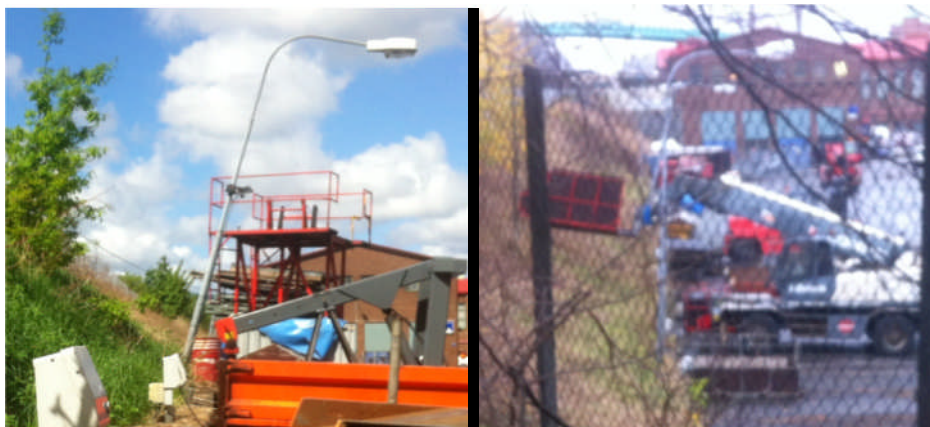
Några större förändringar på markytor eller konstruktion från tidigare platsbesök, 2013-05-23, noterades inte. Lyktstolpe i sydöstra änden av spontan som lutade kraftigt har rätats och står nu näst intill vertikalt, se figur 1 nedan.

Figur 1. Lyktstolpe 2013-05-23 respektive 2013-11-21.
