TRAFIKKONTORET, GÖTEBORGS STAD

Knutpunkt Gamlestaden, Spårskede 4

SLUTRAPPORT AVSEENDE MILJÖKONTROLL I SAMBAND MED MARKARBETEN

2018-10-31

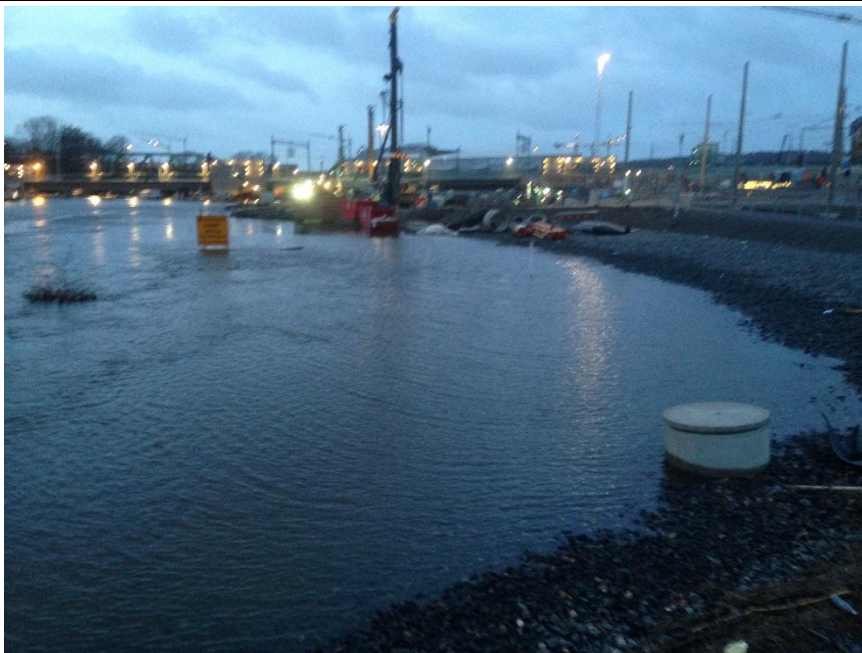
Vid två tillfällen, i samband med stormen Gorm och stormen Helga (2015), översvämmades stora delar av det låglänta området kring Sävveån, se *Figur 8* och *Figur 9*. Det kan inte uteslutas att det vattnet dragit med sig ytligt jordmaterial från det översvämmade området. Detta bedöms dock vara av ringa betydelse i sammanhanget då merparten av de översvämmade områdena redan sanerats innan stormtillfällena.

Figur 8. Området kring blivande kaj strax nedströms GC-bron vid ett av översvämningstillfällena. Vattnet når vanligen fram till betongkanten där grästuvan och den gula skylten till vänster i bild är placerad.

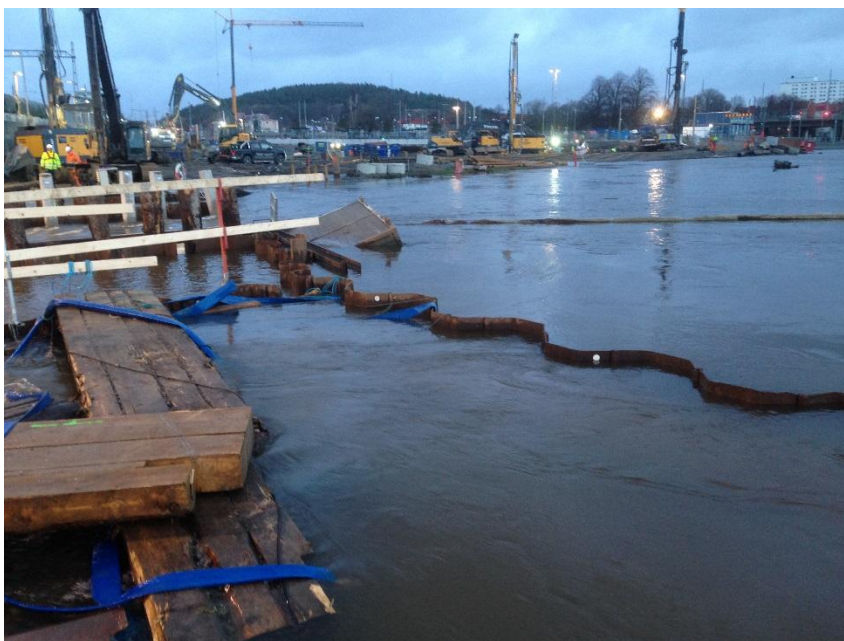
Figur 9. Vy från södra åkanten vid läge för brostödet för blivande spårvägsbro.

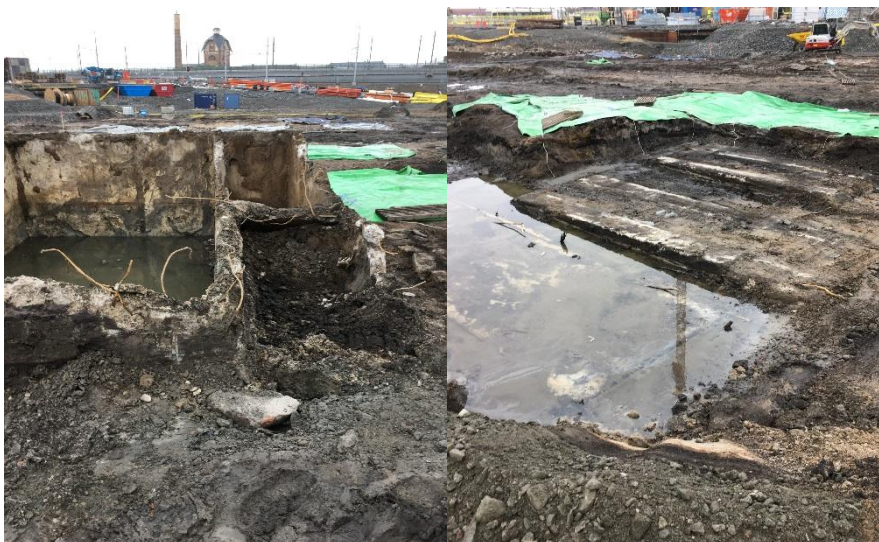
Inom arbetsområdet har det tidigare funnits ett antal drivmedelsstationer och det råder i flera fall oklarheter kring deras lokalisering. För två av dem har läget kunnat fastställas: en var belägen i södra änden av Gamlestadstorget¹² och en, som nu påträffades, var belägen strax söder om Artillerigatan (yta 4:13/4:16). Inga cisterner fanns kvar men grunden till stationshuset, som var fylld med avfall och rivningsrester, samt flera bottenplattor till cisterner påträffades, se *Figur 10*. Söder om stationshuset samt i anslutning till bottenplattorna var marken kraftigt påverkad av petroleumprodukter (halter >FA) varför extra miljöschakt utfördes.

Figur 10. Till vänster grunden efter det att den tömts på avfall och till höger syns tre av de fyra bottenplattorna som påträffades.

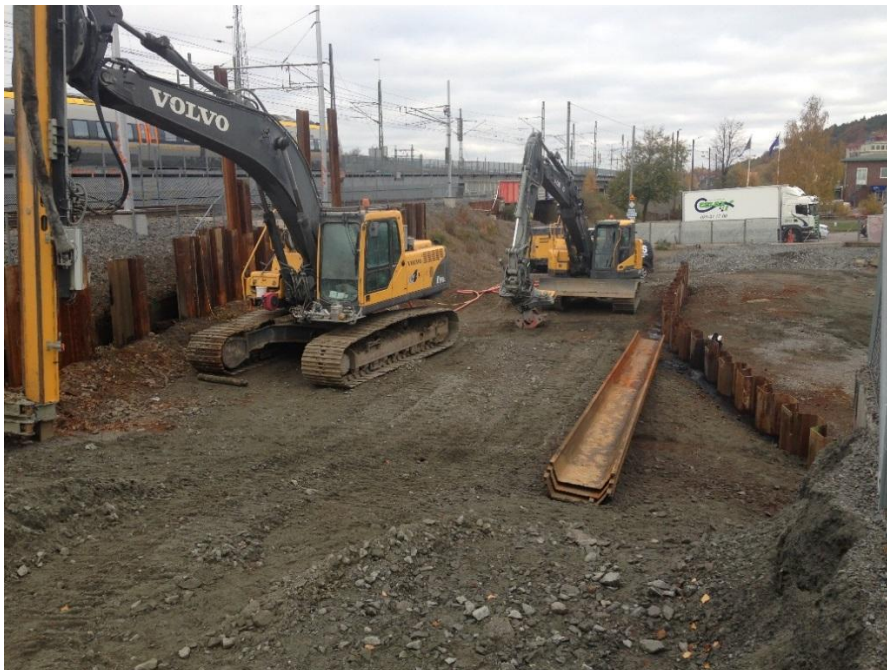
I samband med förborring (se *Figur 11*) för den västra sponten (yta 4:10) upptäcktes en kraftigt bubblande "krater" med oljeblandat vatten intill den närbelägna östra sponten, se *Figur 12*. Fenomenet avstannade när borrningen upphörde varför det tockades som att luften som tillfördes vid borrningen på något vis medförde att vatten och olja i marken trycktes uppåt i jordlagren. Rörelsen stoppades av den östra sponten och därför bubblade det upp intill den. Försök utfördes att flytta borrläget, men resultatet var det samma.

Figur 11. Förborring inför spontslagning, till höger i bild är den östra sponten.

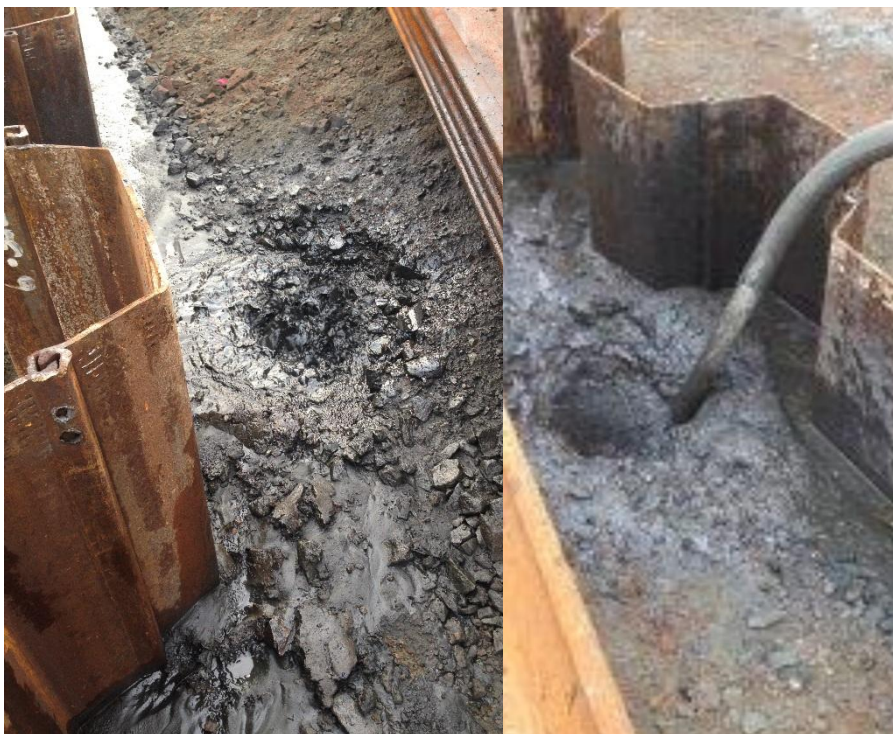
När borrningen upptogs igen tillkallades sugbil för omhändertagande av oljevattnet. Bilen var kvar på plats under tiden borrningen pågick och sög upp det upptäckta oljevattnet., se *Figur 12*.

Efter att ytterligare 4 borrhål utförts, varav 1 var beläget i det området där problemet först uppmärksammats, kom det inte längre upp något oljevatten ur hålet. Tillförd luft evakuerades istället upp i direkt anslutning till det tidigare borrhålet. Efter det att sugbilen lämnat arbetsområdet informerades¹³ Miljöförvaltningen om händelsen.

Figur 12. Till vänster: uppträngande oljevatten. Till höger: omhändertagande av oljevatten pågår samtidigt som borrhning utförs.

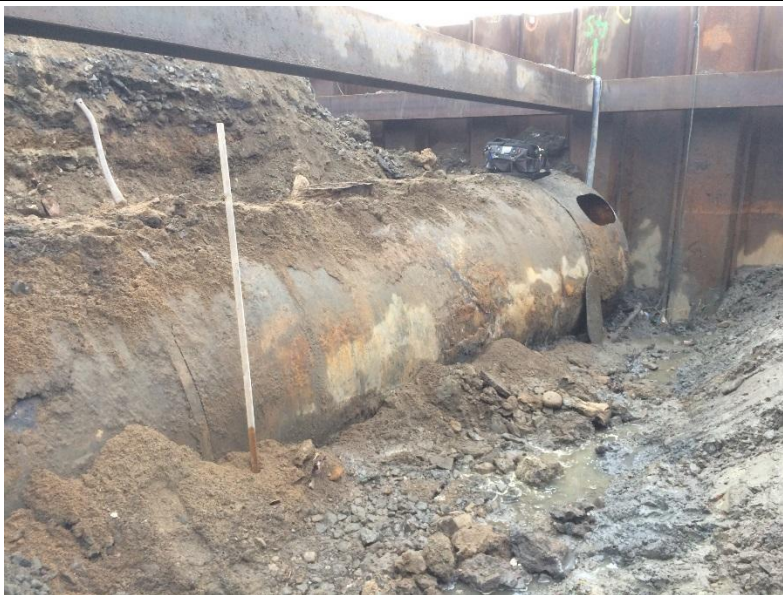
Inom samma område (yta 4:10) som den ovan beskriva upptryckningen av oljevatten, fast vid schakt längre norrut, påträffades senare en cistern, se *Figur 13*. Cisternen, som var placerad på en betongplatta, var tom och trasig. Intill den fanns blöta oljepåverkade massor där petroleumprodukter hade läckt ut. Cisternen omhändertogs och en sugbil tillkallades för slamsugning av oljemassor, se *Figur 14*.

Figur 13. Cisternen i schakten innan den lyfts upp och bottenplattan frigjorts. I borte änden anas det plåtband med viket den var förankrad i betongplattan.

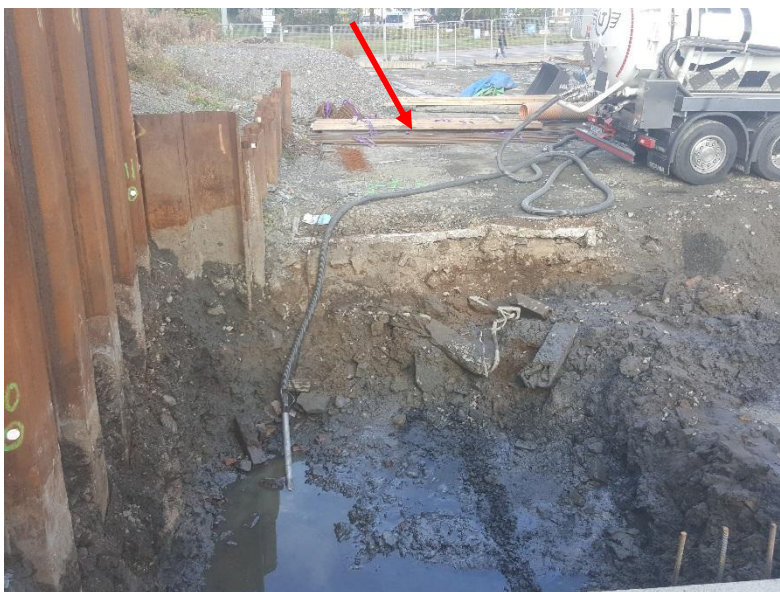
Figur 14. Omhändertagande av oljevatten efter det att cisternen lyfts upp och betongplattan knackats. I detta foto syns även området för leca-fyllningen (röd pil) där restförorening lämnats och där oljepåverkat vatten omhändertagits.

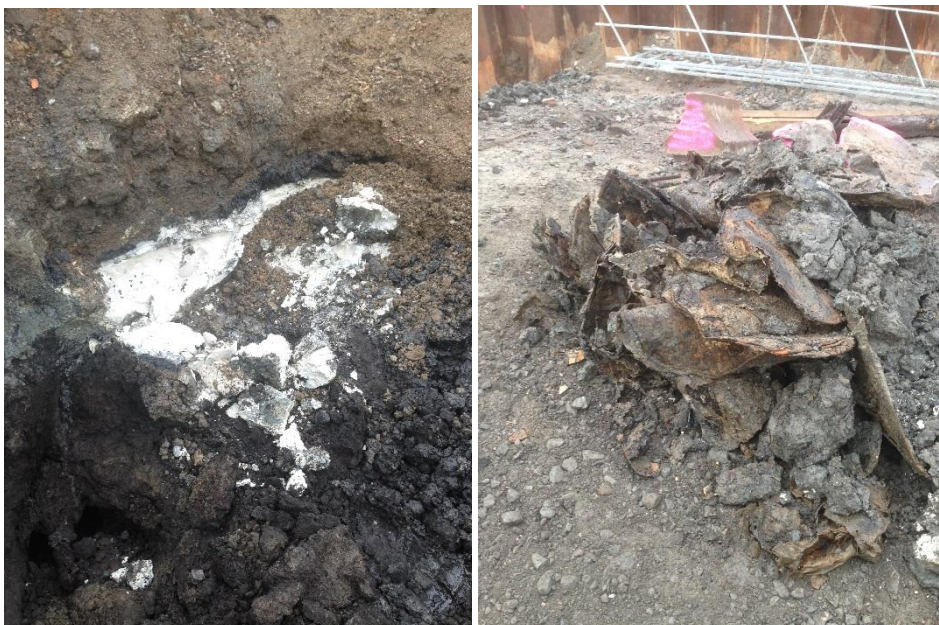
I ett mindre delområde inom område 4:10/4:15 påträffades stora mängder avfall i marken: dels vita "färgklumpar" och dels rester av gamla tunnor (se *Figur 15*). Avfallet påträffades väster om fd St Pedersgatan, inom det området där det tidigare legat en mindre industribyggnad med innergård (tillverkning av lim och färg). Analyser utfördes på de misstänkta färgresterna, men inga förhöjda halter av föroreningar påvisades. Det är fortfarande oklart vad materialet bestod av.

Figur 15. Till vänster en av de vita klumpar som misstänktes vara färg och till höger en del av de gamla tunnorna.

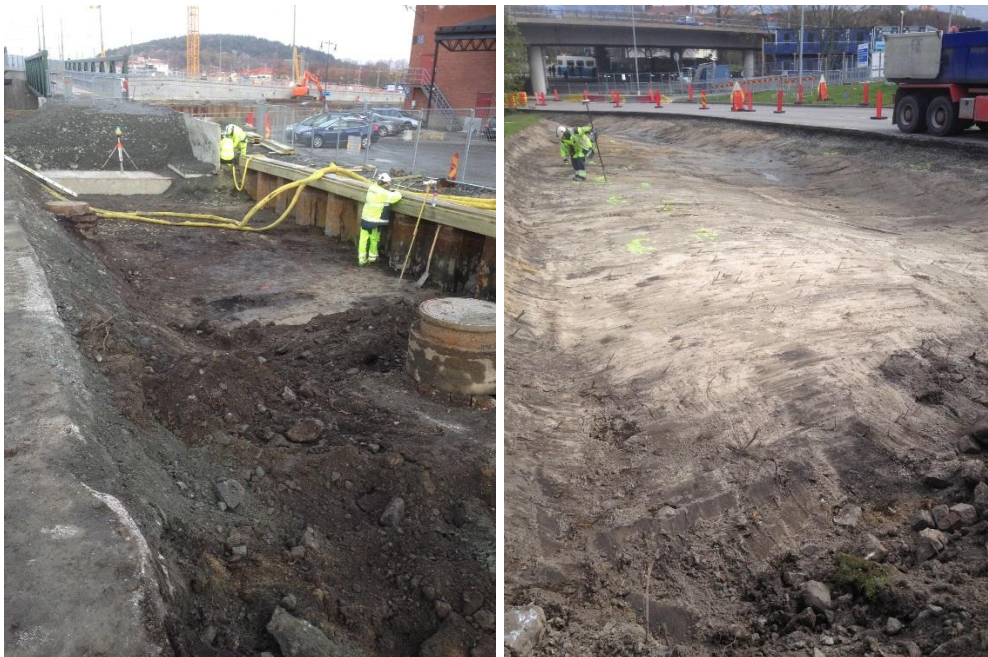
Inom delområden där analyser på nivån för planerad schaktbotten vid inledande provtagning påvisat halter lägre än åtgärdsmålen har enbart okulär kontroll utförts. Om den kontrollen påvisade misstanke om avvikelser utfördes schaktbottenprovtagning. Detta förfarande har tillämpats inom ytorna; 4:1, 4:2, 4:11 4:12 och 4:18, se *Figur 16*.

Figur 16. Till vänster schaktbotten vid yta 4:2 där kompletterande schaktbottenprovtagning utfördes efter okulär kontroll och till höger schaktbotten vid yta 4:11 där endast okulär kontroll utfördes.

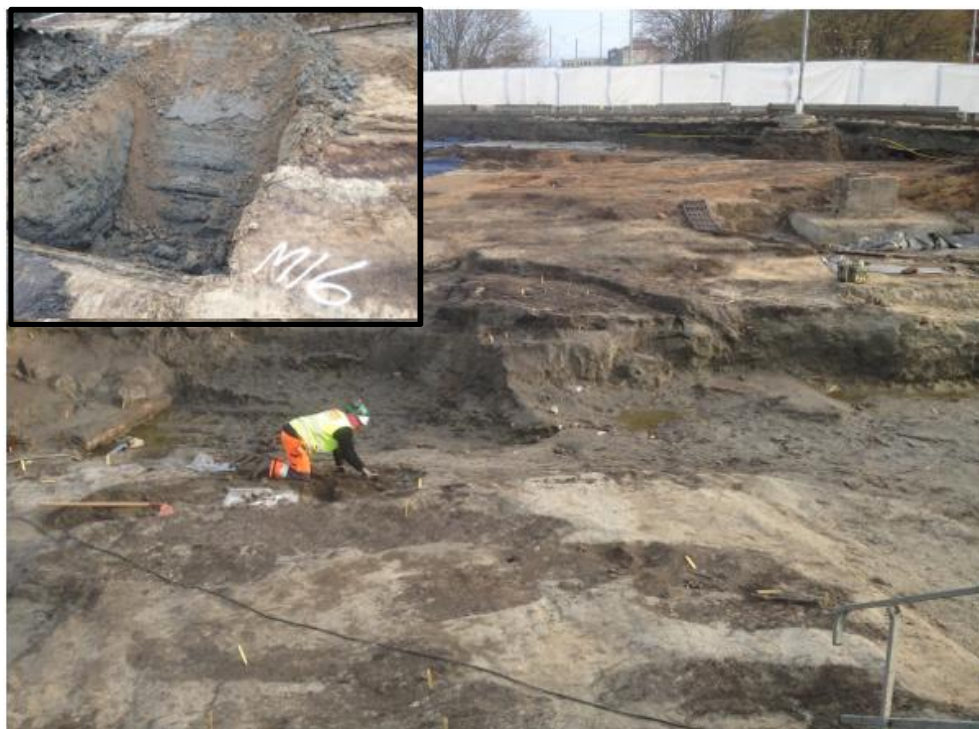
Generellt har schaktbottenkontrollen utförts enligt följande: När nivån för teknisk schaktbotten nåtts kontrollerades om det fanns fyllnadsmassor kvar i schakten. Fanns fyllnadsmassor kvar kontrollerades dessa med avseende på föroreningsinnehåll. Om halterna var högre än åtgärdsmålen utfördes miljöschakt ned till naturligt avsatt jordmaterial. Därefter togs ytterligare ett schaktbottenprov ut för att verifiera att åtgärdsmålen uppnåtts. Initialt var det oklart om den sand som påträffades inom många ytor var fyllnadsmassor eller naturligt avsatta varför extra provgropar utfördes i schaktbotten i syfte att kontrollera att inga andra typer av jordmassor påträffades under sanden, se *Figur 17*.

Figur 17. Schaktbotten med sand och fyllnadsmassor. Efter okulär kontroll av ytan utfördes provgropar (se figurens vänstra hörn) i syfte att säkerställa att inga andra typer av massor fanns under sanden.

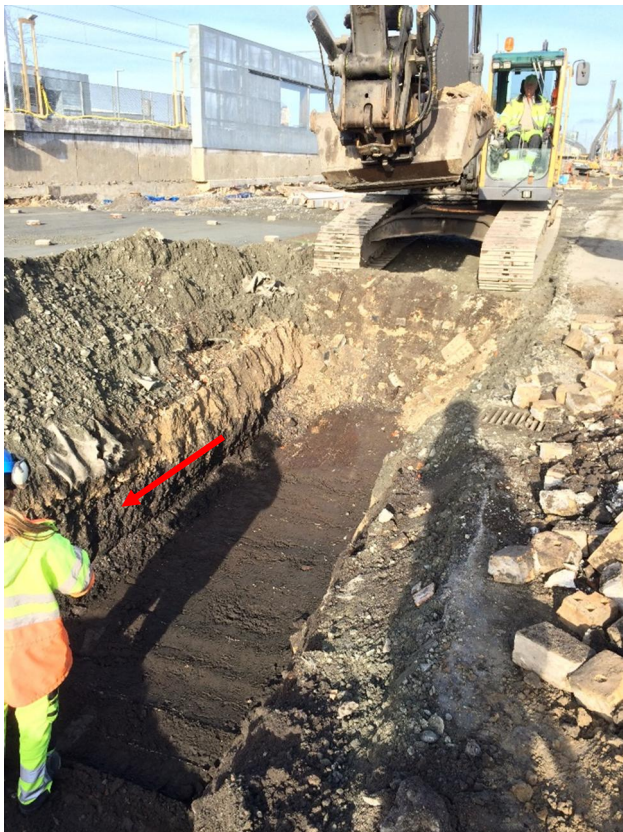
I anslutning till den **VA-schakten** (4:1 VA) mellan gångtunneln under Angeredsbanan och brofästet för GC-bron över Sävån finns kvarvarande massor med föroreningshalter högre än det aktuella åtgärdsålet (trafikområde), se *Figur 18* och *Figur 19*. Kvarvarande föroreningar är främst PAH i halter över FA och i halter mellan MKM och FA, se *Bilaga 6a*.

Schakt utfördes i ledningssträckningen, men någon utökad miljöschakt i sidled kunde inte utföras då detta låg utanför arkeologernas arbetsområde och tillstånd för ingrepp i forn-lämning saknades. Restföroreningen är belägen under lokalgata och parkering varför risken att exponeras för föroreningen är mycket liten. Den kvarlämnade föroreningen bedöms därför enbart utgöra en liten risk utifrån hälsosynpunkt och då i huvudsak vid eventuella framtida markarbeten. Utförs ytterligare schakt inom området bör erforderliga försiktighetsåtgärder vidtagas.

Figur 18. Del av VA-schakten i söder om Sävån (yta 4:1 VA). I schaktväggen under tegelytan (orange i bild) finns kvarvarande massor med höga/mycket höga PAH-halter (röd pil).

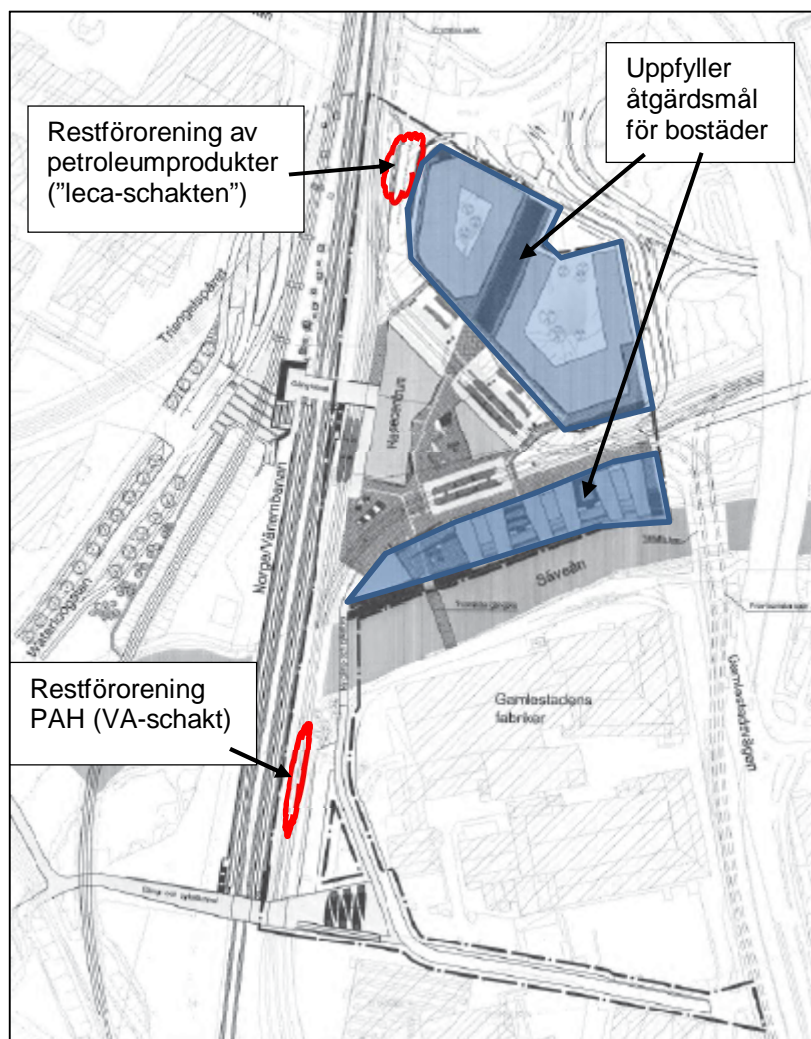
Figur 19. Figuren visar ungefärligt läge för kända restföreningar (röda markeringar) samt inom vilka två delområden där de åtgärds mål som tillämpats skiljer sig från vad som angavs i anmälan (blå ytor). Notera att markeringarna för restföreningarna ej är skalnliga.
