# Detaljplan Brännö

Bergteknisk utredning och markradonundersökning

UG16028  
2016-03-03

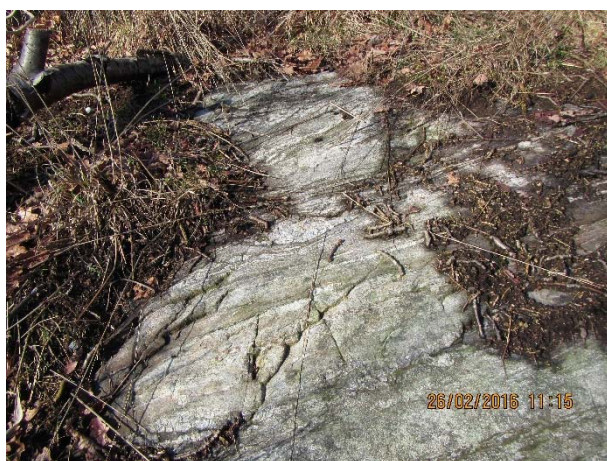
Berggrunden utgörs huvudsakligen av en grå fint medelkornig ådergnejs där ådrorna utgörs av ljus grovt medelkornig till grovkornig kvarts och fältspat, se Figur 2.1. Foliationen lutar medelbrant mot väst till sydväst ( $150^{\circ}/45^{\circ}$  till  $175^{\circ}/50^{\circ}$ ). Berggrunden är veckad. Mindre inslag av mörkt grå finkornig metabasit och grå medelkornig granit förekommer ställvis.

Figur 2.1. Dominerande bergart: veckad ådergnejs.

Berggrunden är oregelbundet uppsprucken. Observerade sprickplan är vågformiga och råa. Blottade hållar är huvudsakligen rundade och inga nyligen nedfallna block har noterats.

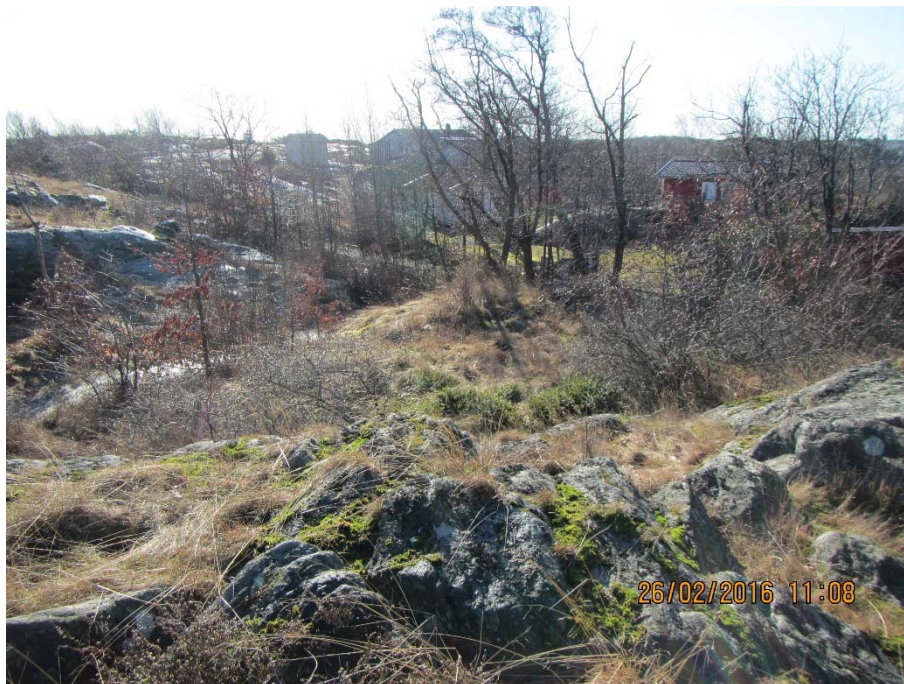
Område 1 är ca 20x30 m stort och utgörs av änden på ett höjdparti med nordostlig-sydvästlig utsträckning, se Figur 3.1.

Samtliga naturliga slänter inom område 1 bedöms vara stabila.

*Figur 3.1. Område 1 bedöms vara stabilt.*

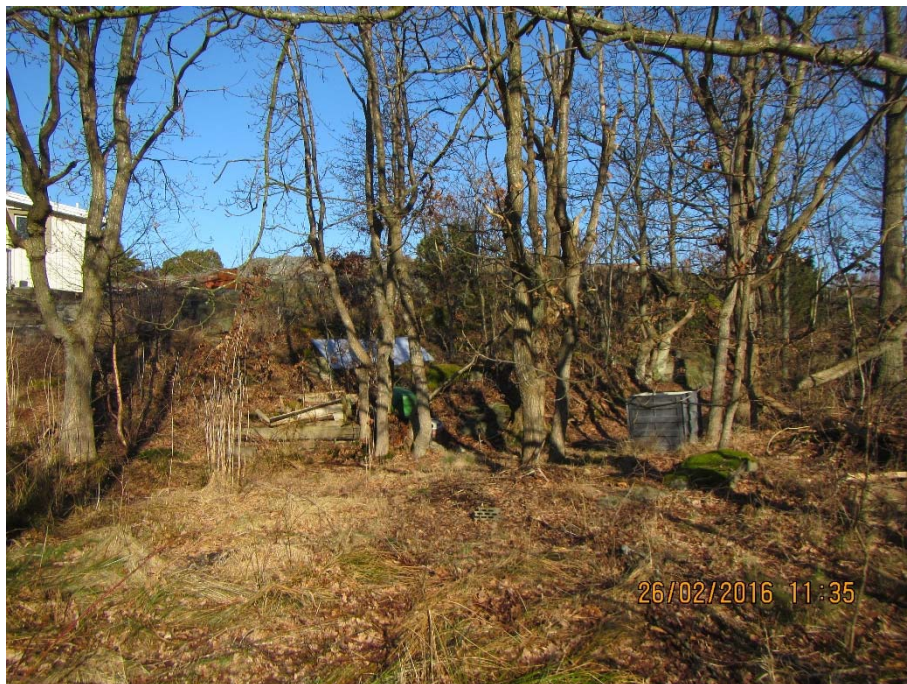
Område 2 är ca 30x28 m stort och utgörs av flack bevuxen mark med berg i bakkanterna, se Figur 3.2. Samtliga naturliga slänter inom område 2 bedöms vara stabila.

Jordtäcket, som utgör ca en tredjedel av områdets yta, är inte undersökt.

*Figur 3.2. Område 2 bedöms vara stabilt.*

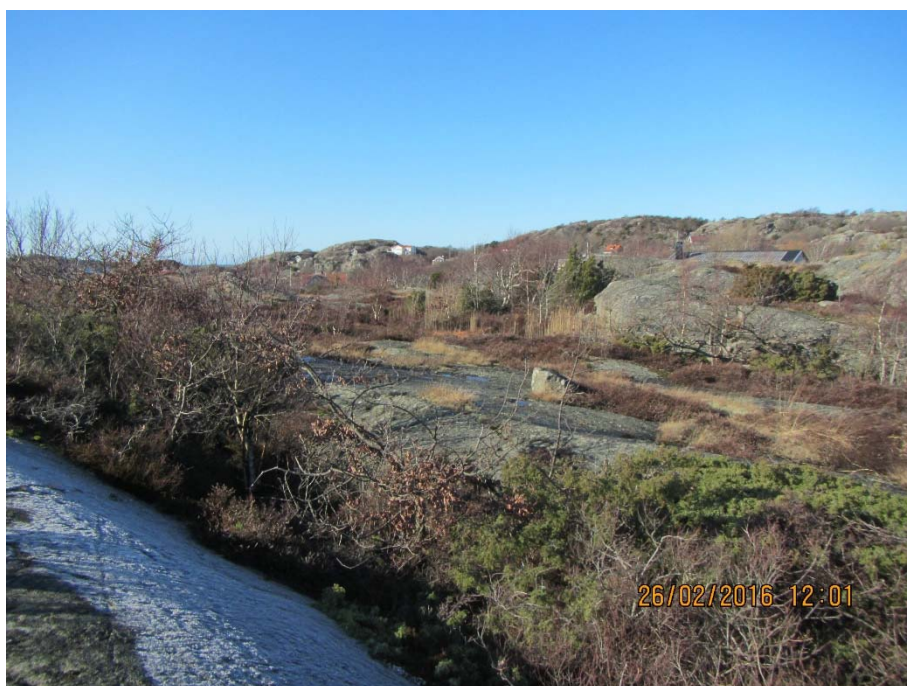
Område 3 är ca 130x35 m stort och utgörs av berg med naturligt förekommande svackor, se Figur 3.3. Samtliga naturliga slänter inom område 3 bedöms vara stabila.

*Figur 3.3. Område 3 bedöms vara stabilt.*

- Inga stabilitetshöjande åtgärder bedöms vara nödvändiga i befintliga bergslänter.
- Vid eventuell bergschakt bedöms förekommande sprickriktningar inte ge anledning till restriktioner avseende grundläggning eller utformning av eventuella nya bergschaktväggar.
- Efter eventuell bergschakt rensas kvarstående schaktväggar på löst bergmaterial och bergsakkunnig tillkallas för att bedöma eventuellt behov av förstärkning såsom bultning.
