Botrygg Bygg AB  
Detaljplan Danska vägen  
Göteborgs Stad

**PM Geoteknik**  
**Planeringsunderlag**

Göteborg 2017-05-05

Structor Mark Göteborg AB

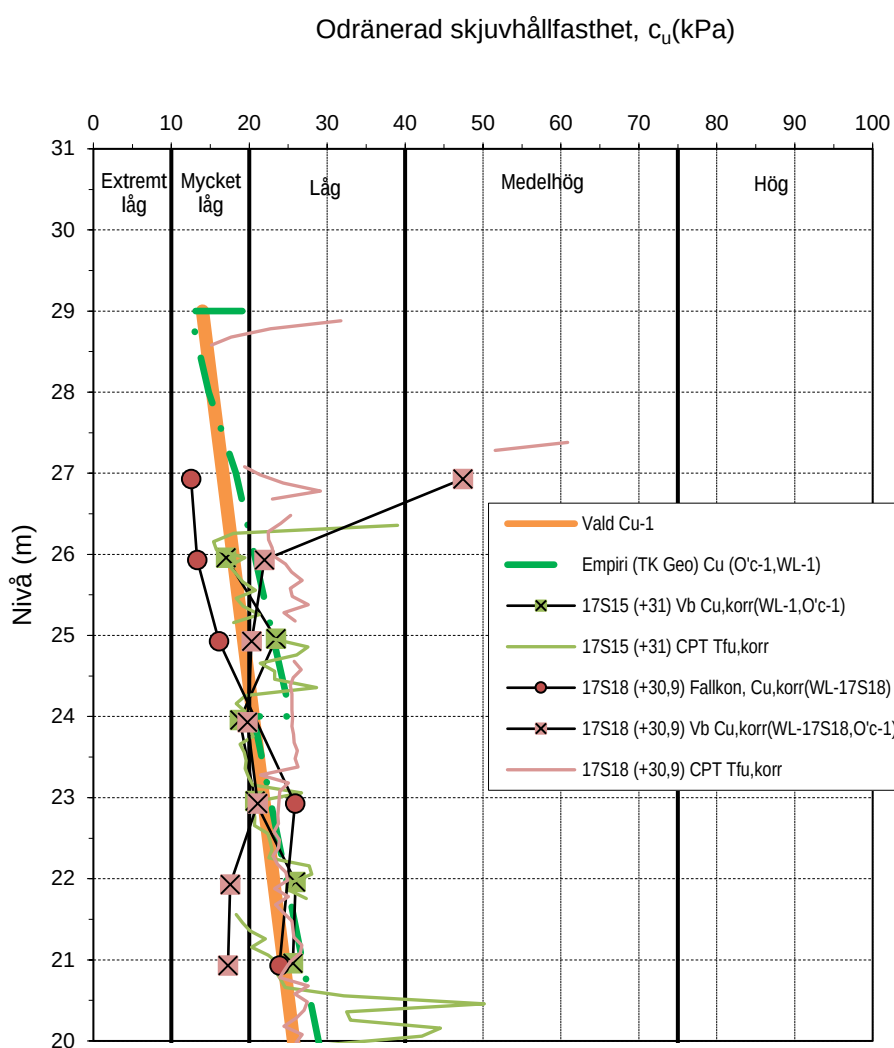
Leran inom planområdet har en densitet som varierar mellan ca 1,62 och 1,96 ton/m<sup>3</sup>, med höga värden från ca 6 m djup. Dess naturliga vattenkvot varierar mellan ca 30 och 70 % och konflytgränsen ligger kring 55 % i den övre delen av jordprofilen respektive 30 % i den nedre. Uppmätta sensitivitetsskivor varierar mellan 8 och 26 vilket innebär en mellansensitiv lera. Leran har mycket låg till låg odränerad skjuvhållfasthet.

**Figur 5.3-1** Sammanställning av utförda hållfasthetsbestämningar i kohesionsjord och vald hållfasthetsprofil för utförda stabilitetsberäkningar

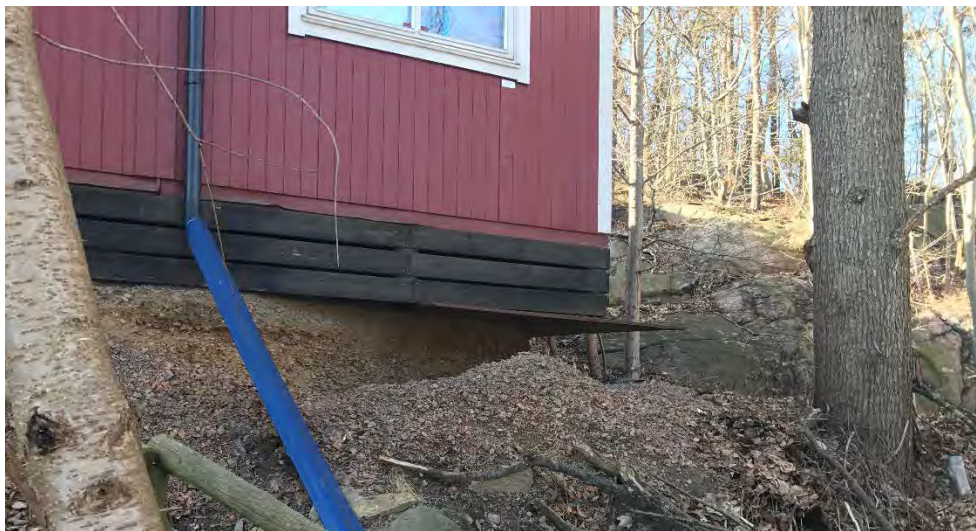
Stabilitetsberäkning har utförts i en sektion i anslutning till befintlig skolpaviljong där stabilitetsförhållandena bedöms som minst gynnsamma. Jordlagren utgörs av fyllning på lera. En stabilitetsberäkning har utförts för en marklast om 5 kPa (motsvarande belastningen av paviljongen) och visar att beräknad säkerhet för odränerat stabilitetsbrott ligger strax under rekommenderad säkerhetsnivå.

Vid paviljongens ena hörn har jorden eroderat bort, möjligen på grund av en fel utförd takavvattning, se figur 5.7-1.

**Figur 5.7-1** Foto vid skolpaviljong.

För framtida permanenta förhållanden är stabilitetsförhållandena tillfredställande då planerad byggnad medför att slänten inte kommer att vara kvar. För byggskedet kommer stödkonstruktioner krävas mot angränsande mark för att kunna utföra nödvändiga schakter.

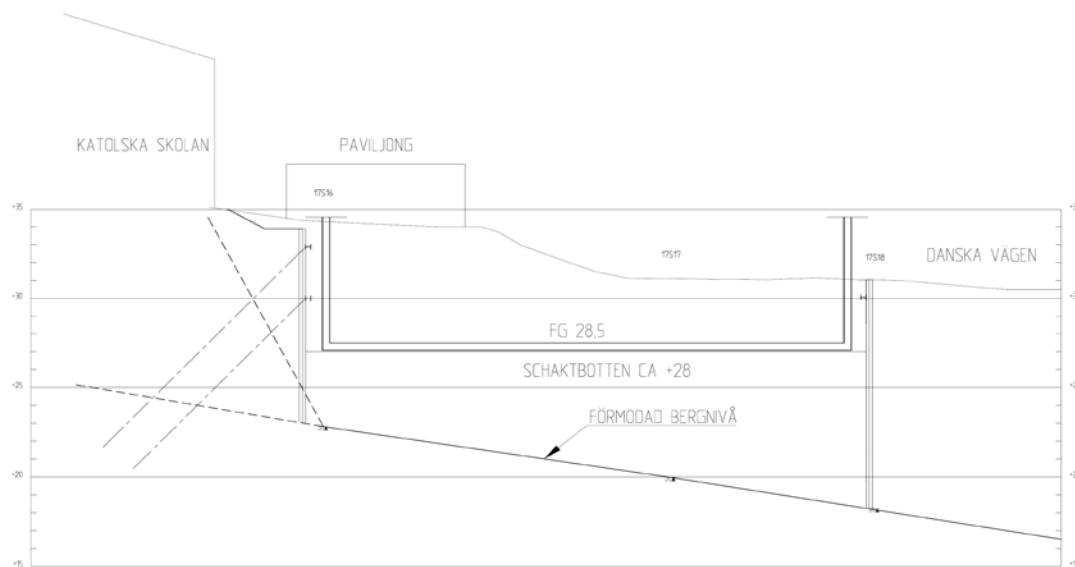
I samband med spont- och pålningsarbeten kommer horisontella och vertikala markrörelser uppstå. Katolska skolan ligger mycket nära planerad byggnad och ska enligt uppgift vara grundlagd på sprängstensfyllning. Utförda undersökningar visar på jorddjup närmare 12 m strax öster om skolbyggnaden. Berget som finns i området stupar kraftigt mot öster och det är möjligt att skolan åtminstone delvis har grundlagts på berg. Om så inte är fallet krävs en mycket djup jordschakt alldeles intill skolbyggnaden. Även ett flertal markförlagda ledningar finns inom och nära anslutning till planerad byggnad vilka kan påverkas av schaktarbeten.

**Figur 5.8-1** Illustration av schakt vid Katolska skolan.

Vid pålnings- och spontningsarbeten finns risk för vibrationsskador på närbelägna byggnader, samt risk för störning av känsliga utrustningar och verksamheter. En riskanalys med tillhörande föreskrifter angående tillåtna markvibrationer vid markarbeten bör därför tas fram. Om befintliga byggnaderna i områdets närhet har vissa sättningsskador (sprickbildningar) bör noggranna besiktningar och, i vissa fall, vibrationsmätningar utföras inför och under spontnings- och pålningsarbeten.

Befintlig skolas grundläggning behöver utredas i detalj.

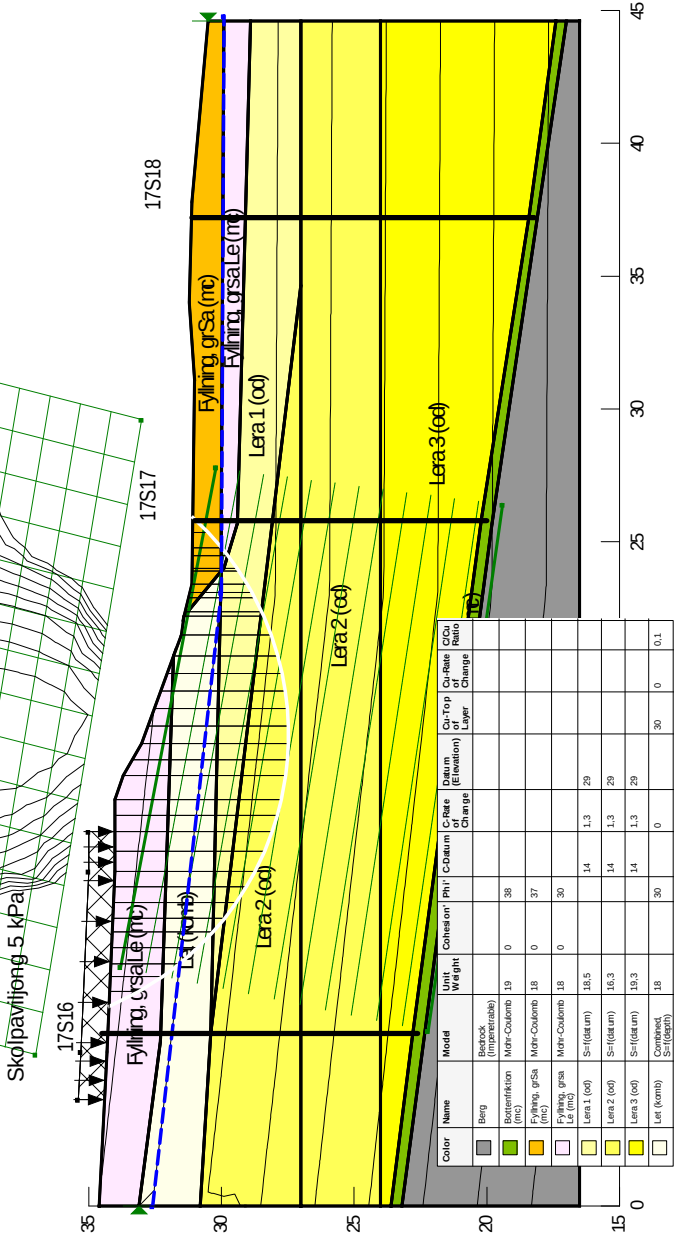
Figur A1-1 Stabilitet för befintliga förhållanden, odränerad analys.
