FASTIGHETSKONTORET, GÖTEBORGS STAD

**Dp Kv Klåvestenen**  
**Utlåtande map geoteknik, bergteknik och hydrogeologi**  
UPPDRAGSNUMMER 2305 509

2013-10-27

**Sweco Infrastructure AB**  
**Geoteknik**

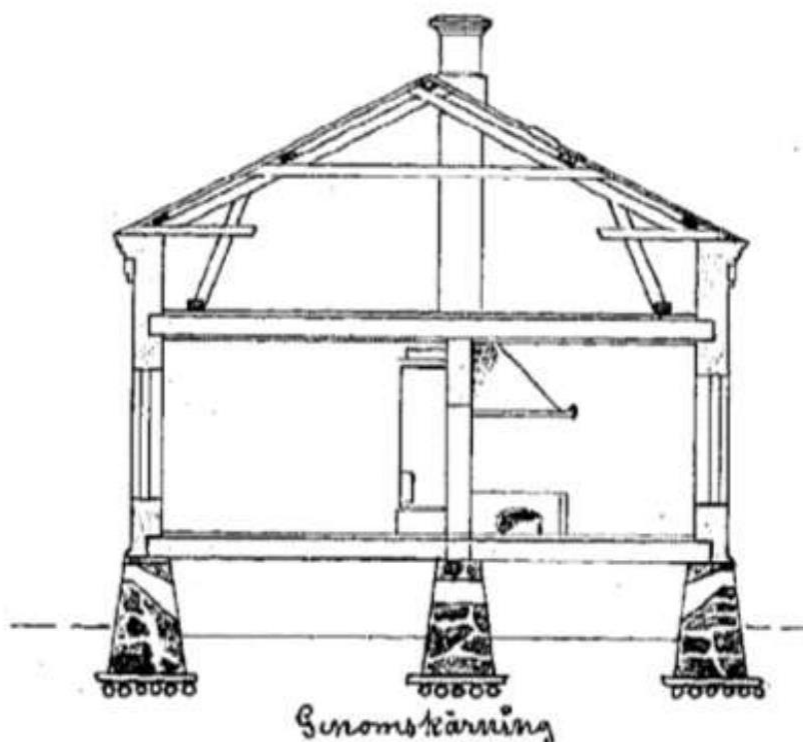
Hus B är ett lite mindre hus med endast två våningar vilket idag används som vandrarhem. Huset är grundlagt på plintar vilande på en rustbädd, se Figur 7 nedan.

Jordlagren bedöms åtminstone under delar av byggnaden utgöras av lera. Mäktighet är ej fastställd men bedöms generellt vara mellan ca 3-7 m.

Figur 7 Hus B, plintar vilande på en rustbädd.

Vid eventuella schakter måste åtgärder vidtas för att inte orsaka utdränering och grundvattensänkning mot omkringliggande byggnader. Grundvattensänkningar kan ge upphov till sättningar av Hus B som är grundlagd på plintar på en rustbädd.

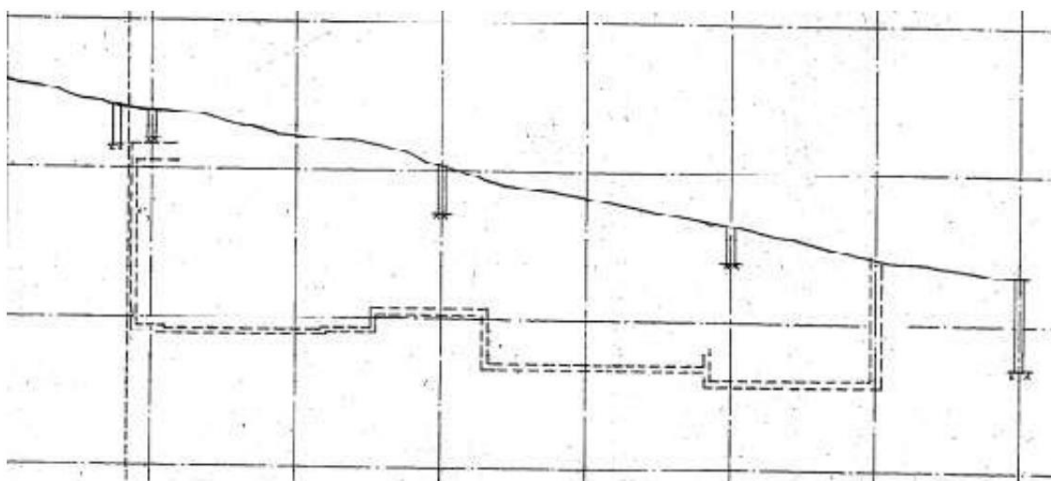
SGU:s jordartskarta samt tidigare utförda undersökningar visar förekomst av lera. Lerans mäktighet är mycket begränsad, mellan 1-7 m enligt tidigare undersökningar. Ritningar över byggnadens grundläggning visar dock att leran är urgrävd och källaren är utförd på plansprängt berg.

*Figur 8 Grundläggning hus C. Sonderingarna är mycket grunda och husets grundläggning är djupare än den ursprungliga bergnivån.*

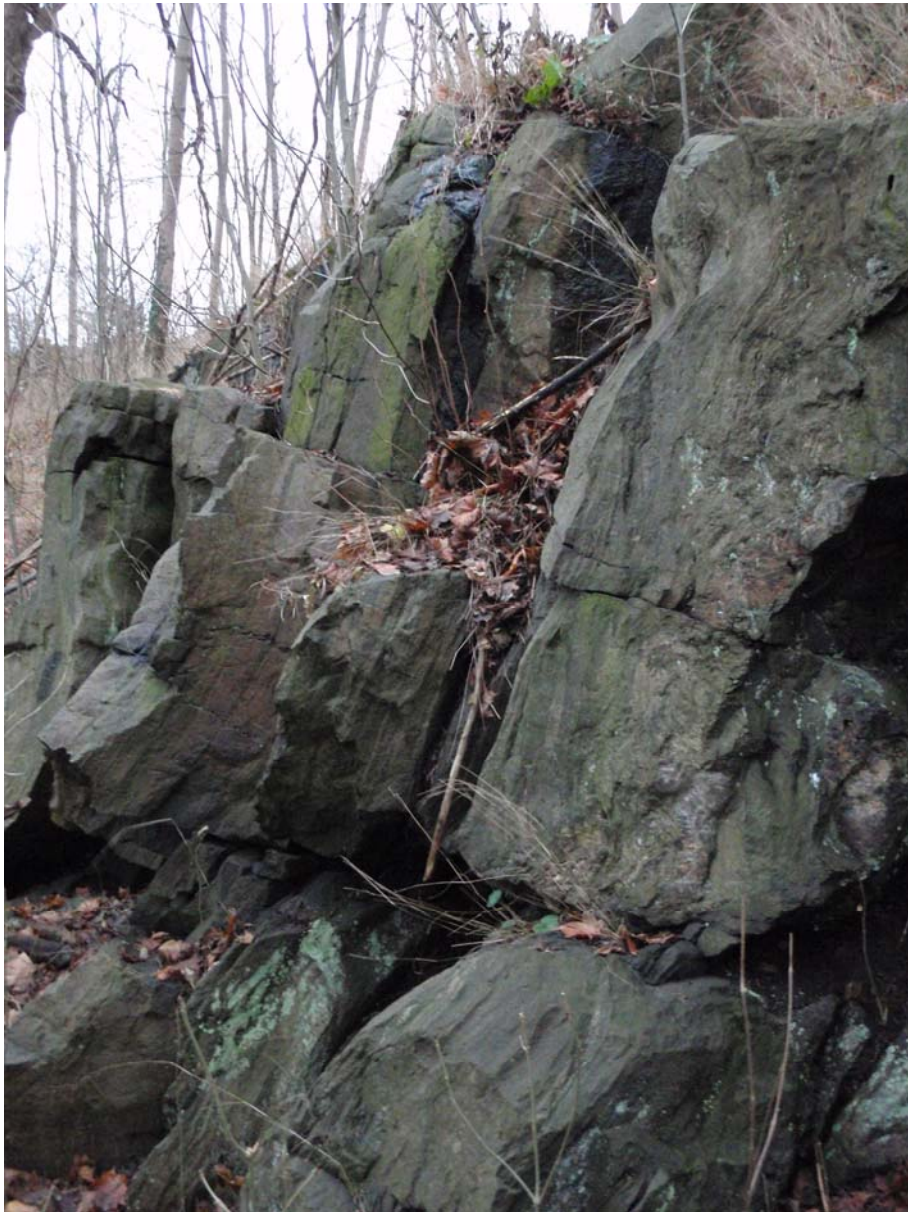
Foto 1) Förgnejsat berg i området.

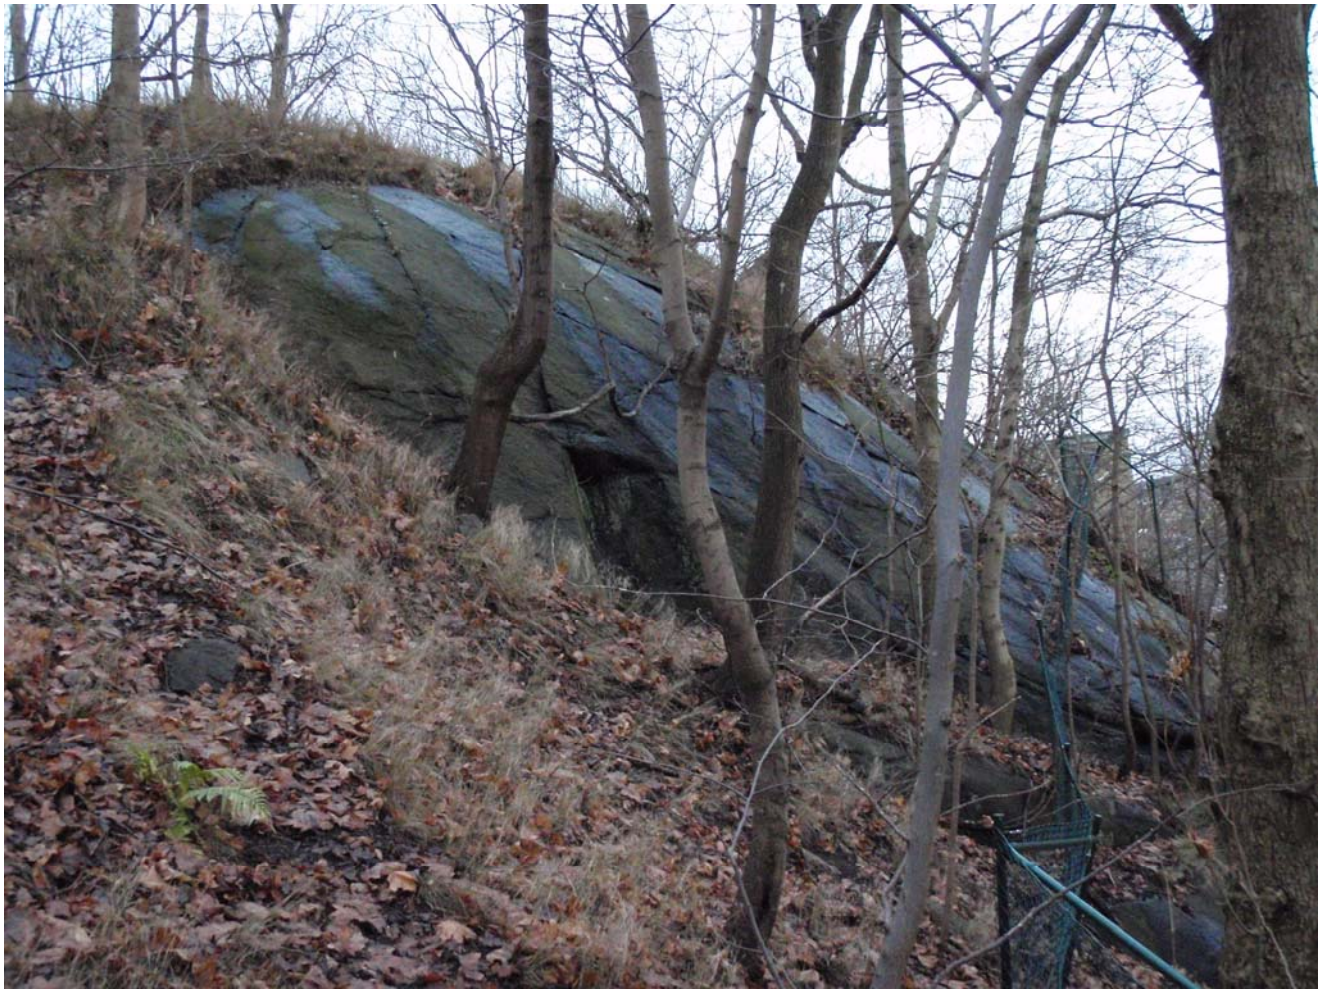
Foto 2) Massformigt berg i området.

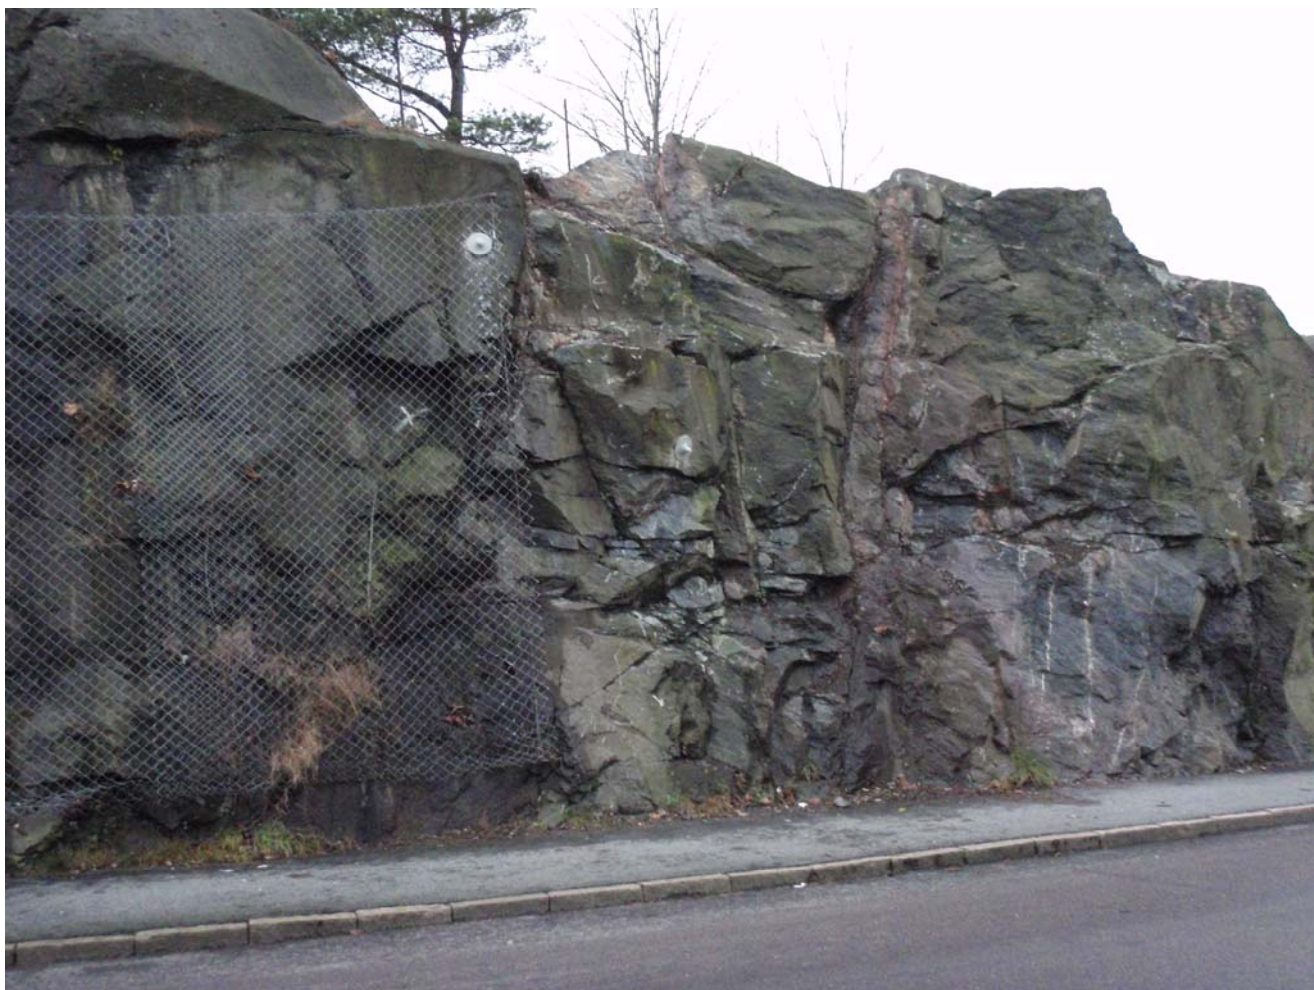
Befintlig bergskärning på södra sidan av Kjellmansgatan är förstärkt med bultar, och det är troligt att skärningar i detaljplanområdet kan få ett utseende liknande det vid Kjellmansgatan.

Foto 3) Befintlig skärning på Kjellmansgatans sydvästra sida.
