Projekt: Nytt kvarter Fiskebäcks hamn

PM Geoteknik, gällande detaljerad utredning för detaljplan

## PM Geoteknik

Datum  
24/01/2020  
Revidering  
Rev C 24/08/2021

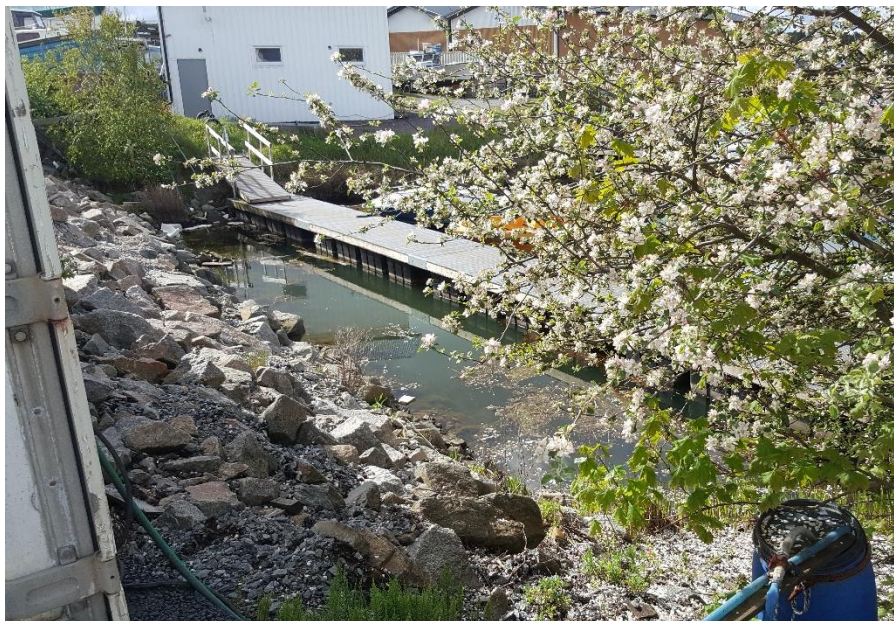
*Figur 5 Erosionsskydd vid "viken" på området östra sida. Vy österut.*

Vid platsbesök har inga tecken på att skadlig erosion förekommer kunnat observeras vid områdets strandlinje vid en visuell inspektion från land. Bilder på erosionsskyddet tagna under maj 2021 ses i Figur 3, Figur 4 och Figur 5. Erosionsskyddet består till största del av sprängsten av grova fraktioner och bedöms vara i gott skick.

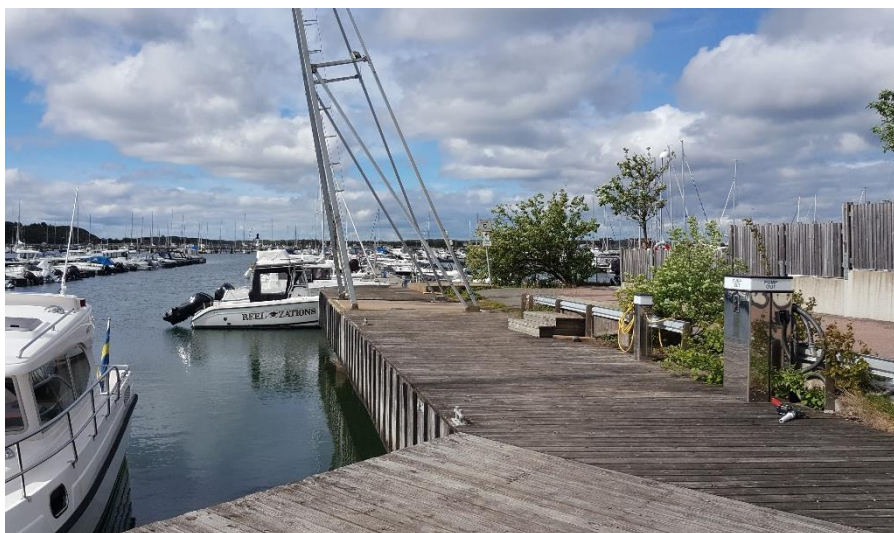
*Figur 6 Kaj på området västra sida.*

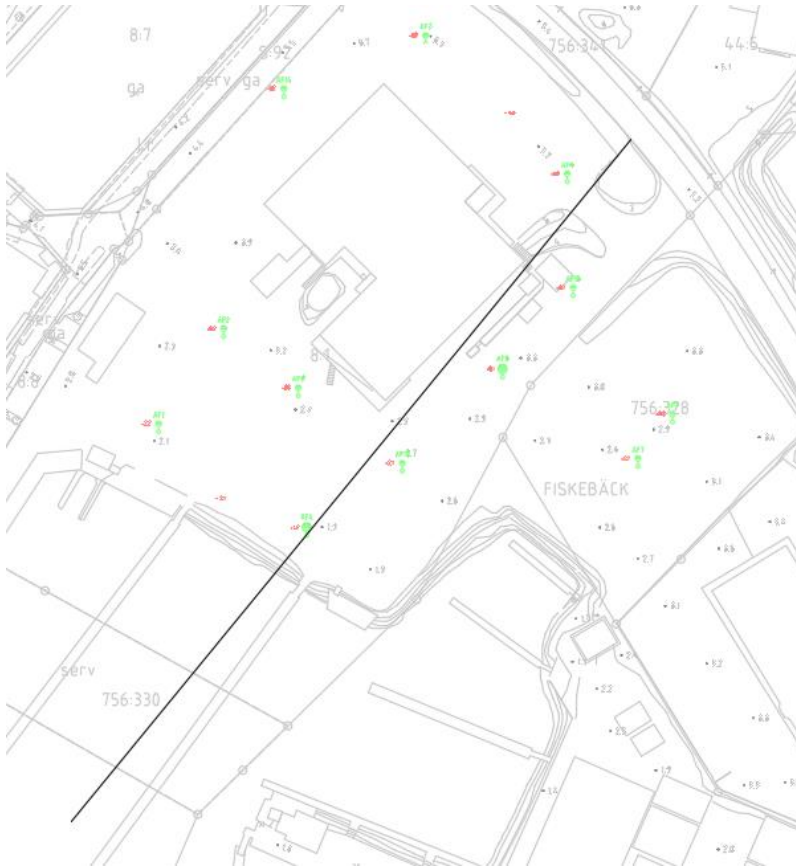
Figur 6.1. Beräknad sektion för stabilitetsberäkning

För befintliga förhållanden har stabiliteten kontrollerats i 1 sektion. Stabiliteten inom området bedöms vara tillfredställande för befintliga förhållanden.

| Scenario | Analysmetod | Säkerhetsfaktor<br>$F_c / F_{komb}$ | Referens Säkerhetsfaktor<br>$F_c / F_{komb}$ |
|---|---|---|---|
| Befintliga förhållanden | Odränerad | 1,63 | 1,6 |
| Befintliga förhållanden | Kombinerad | 1,51 | 1,4 |
