# DETALJPLAN FÖR VÅRD OCH FORSKNING VID PER DUBBSGATAN

## PM förstudie

Geoteknik och Bergteknik

2017-11-08  
rev.2018-01-17

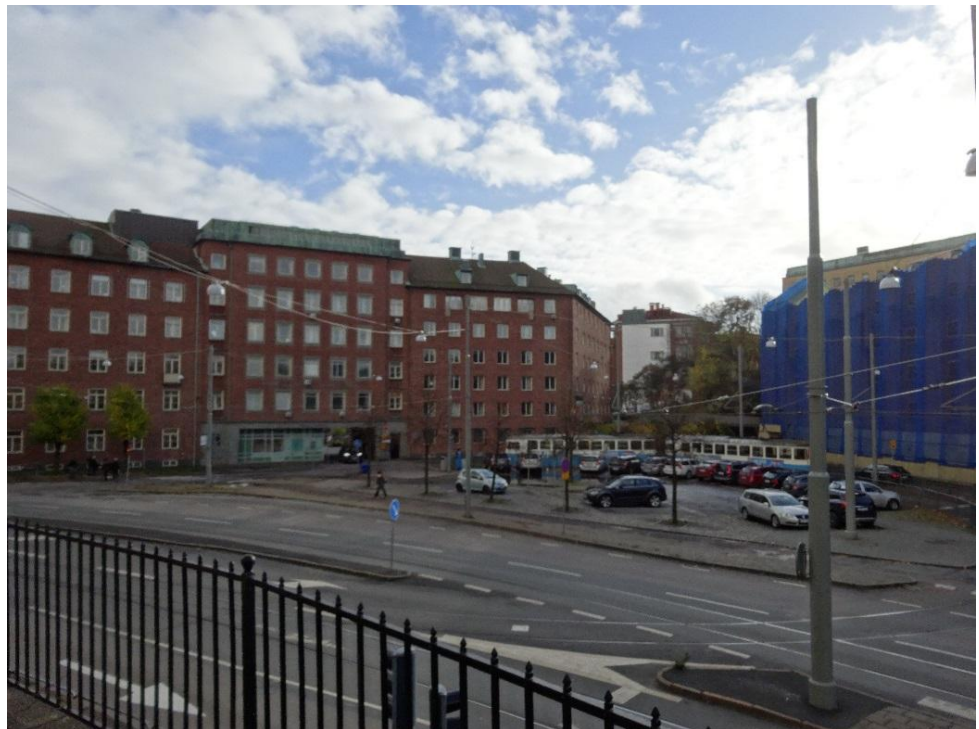
Bild 2 tagen mot söder på vändplats för språvagn mm med P-däck till höger

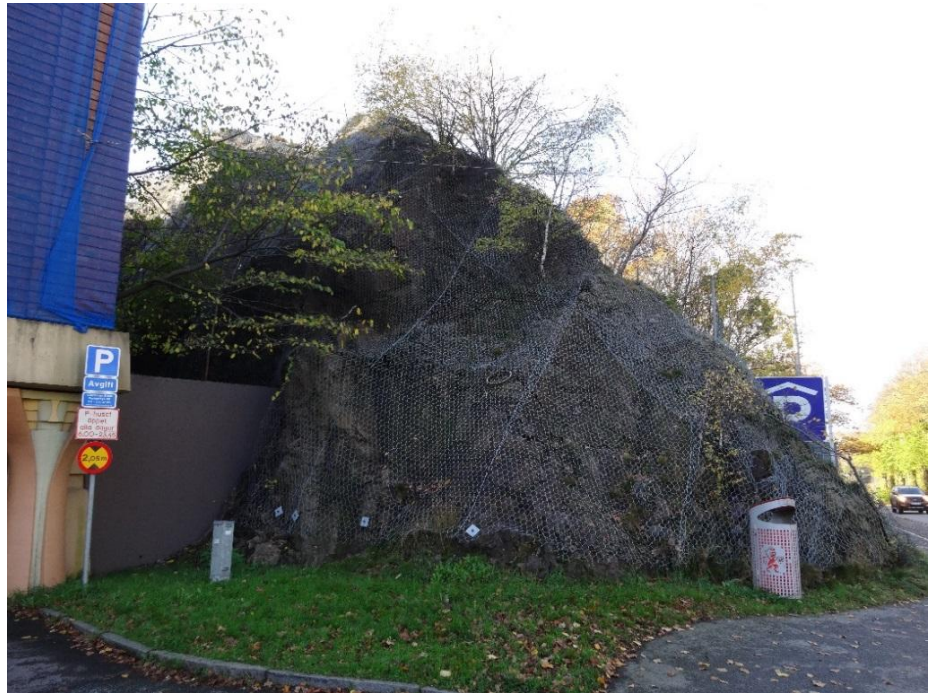
Bild 3 tagen mot väster på kvarlämnat berg norr om P-däck.

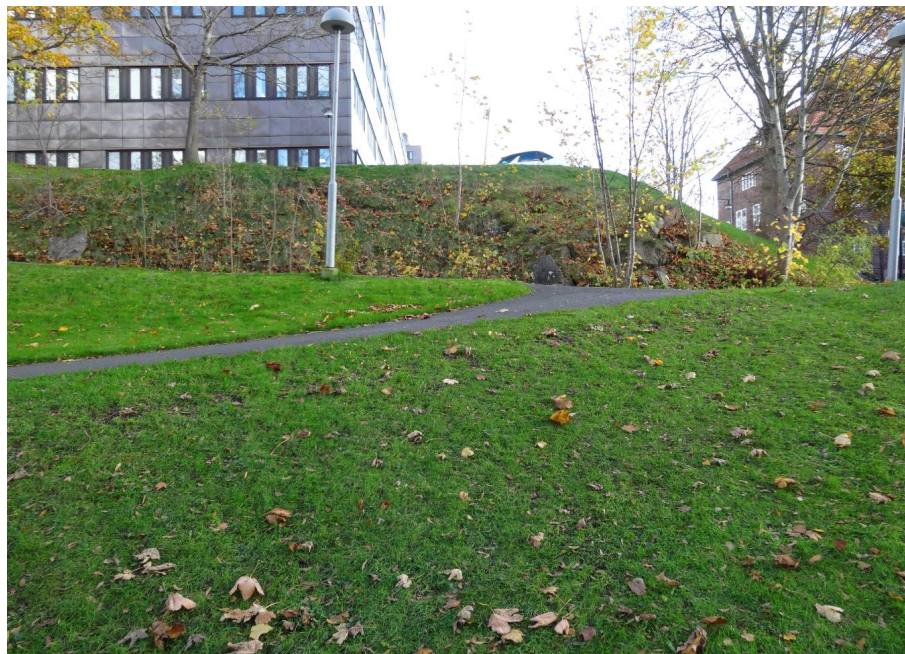
Bild 9 tagen mot öster på hög slänt och gata och sydvästra hörnet på Odontologen. Sannolikt har grövre massor av krossmaterial påförts det ytliga berget för att skapa plats intill byggnaderna.

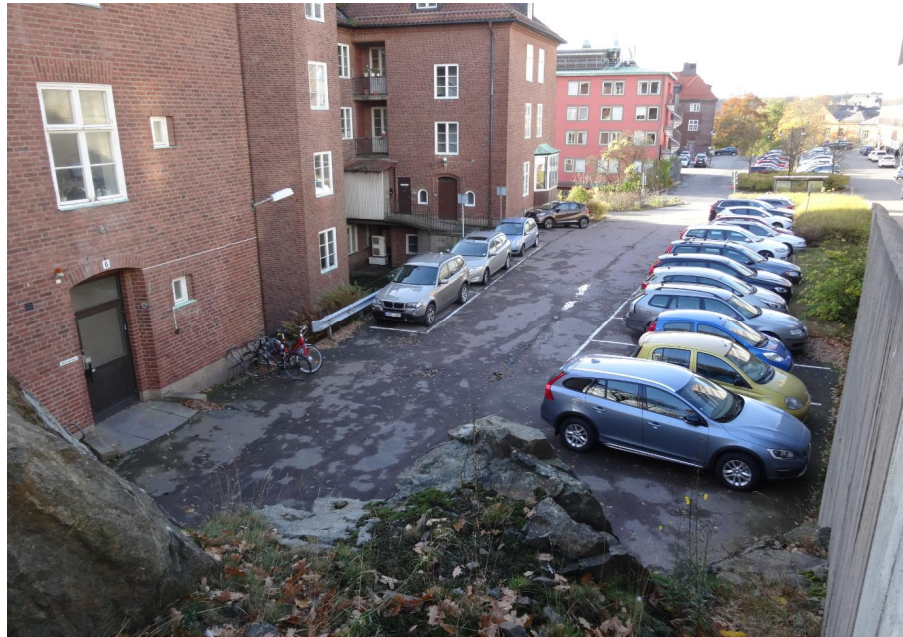
Bild 10 tagen mot väster med Medicinaregatan till höger som ligger på högre nivå än gatan och parkeringsplatser närmast husen till vänster. Nivåskillnaden har delvis tagits upp med hjälp av betongmur och bergskärningar.

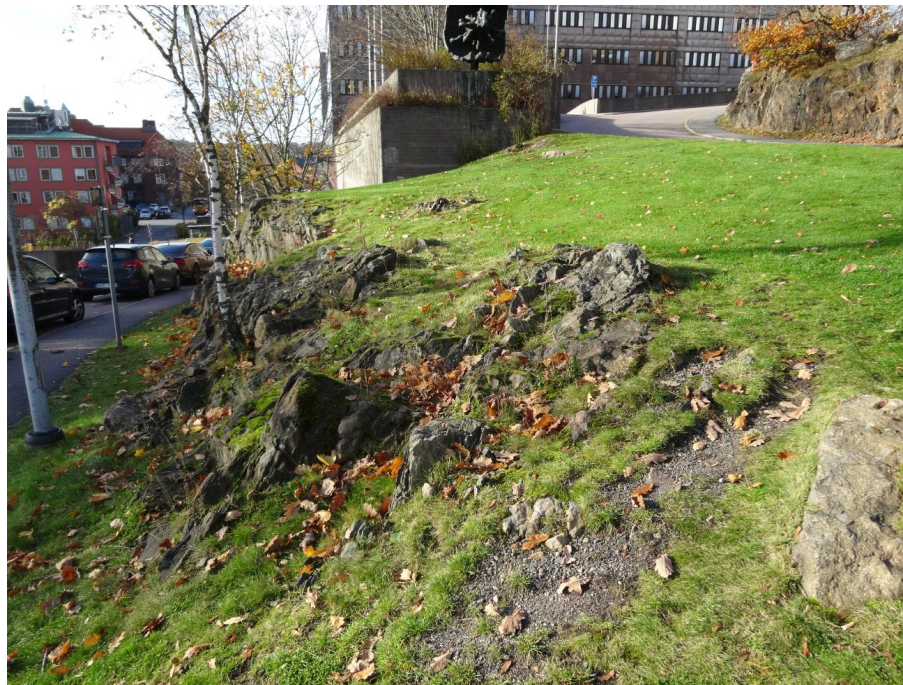
Bild 11 tagen mot väster där berg är synligt och gatan till höger går i en bergskärning upp mot den nordöstra delen av området.

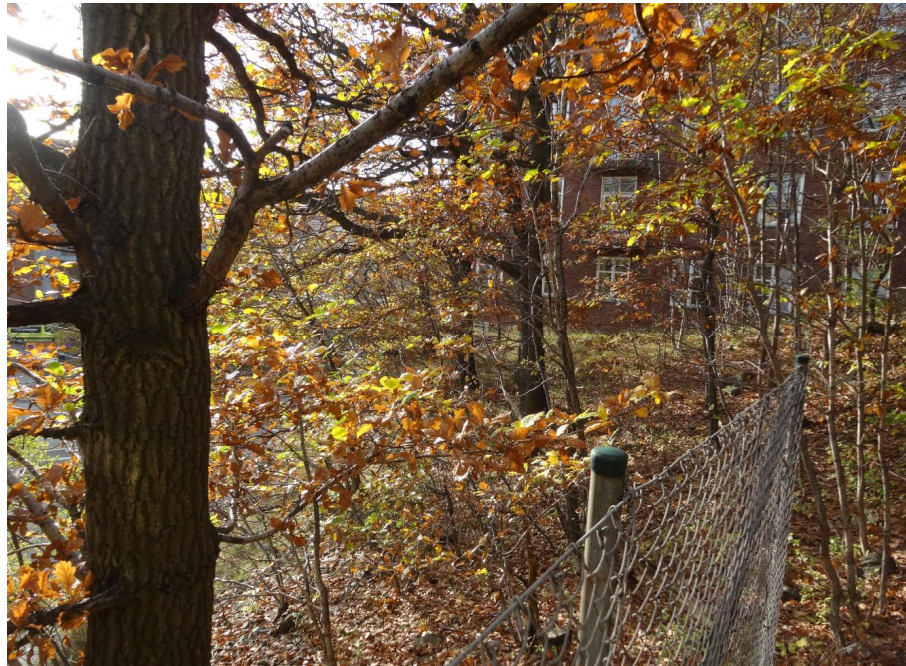
Bild 12 på ett lutande område längst i öster norr om Per Dubbsgatan intill gångbron där nätstängsel har satts upp för att minska risken för att massor skall förflyttas söderut.

Inom norra delområdet finns lokala branta slänter som utförts med grövre krossmaterial på ytligt berg. Några stabilitetsproblem bedöms dock ej förekomma. Slänten på kort 12 och 13 är också brant men bedöms också ha begränsat lager grov fyllning på ytligt berg.

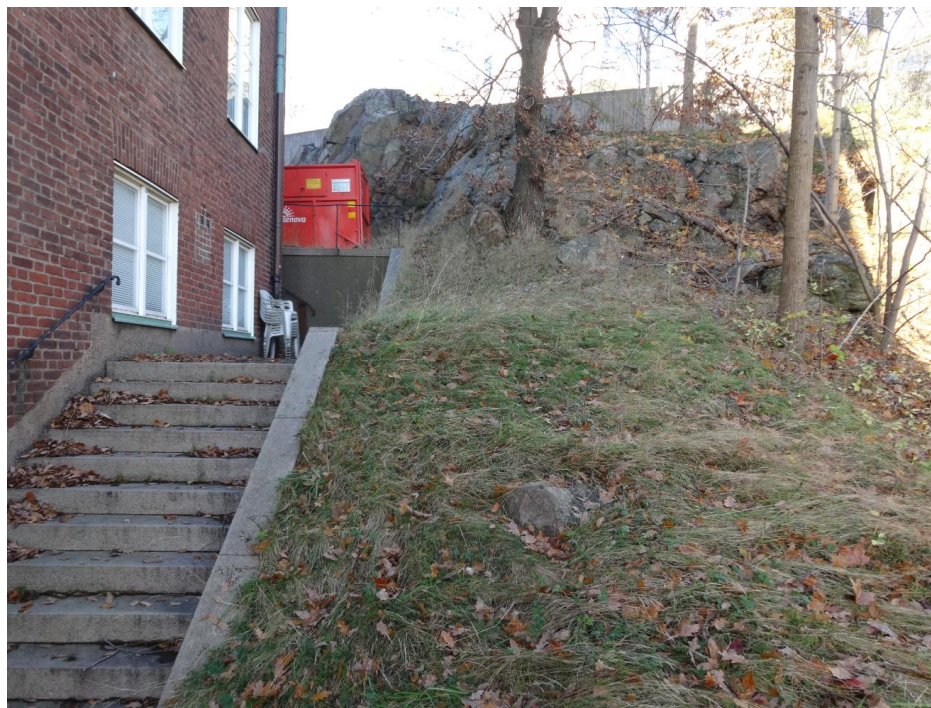
Bild 13 tagen mot norr på östra delen av närbelägna byggnaden där berg i dagen förekommer.

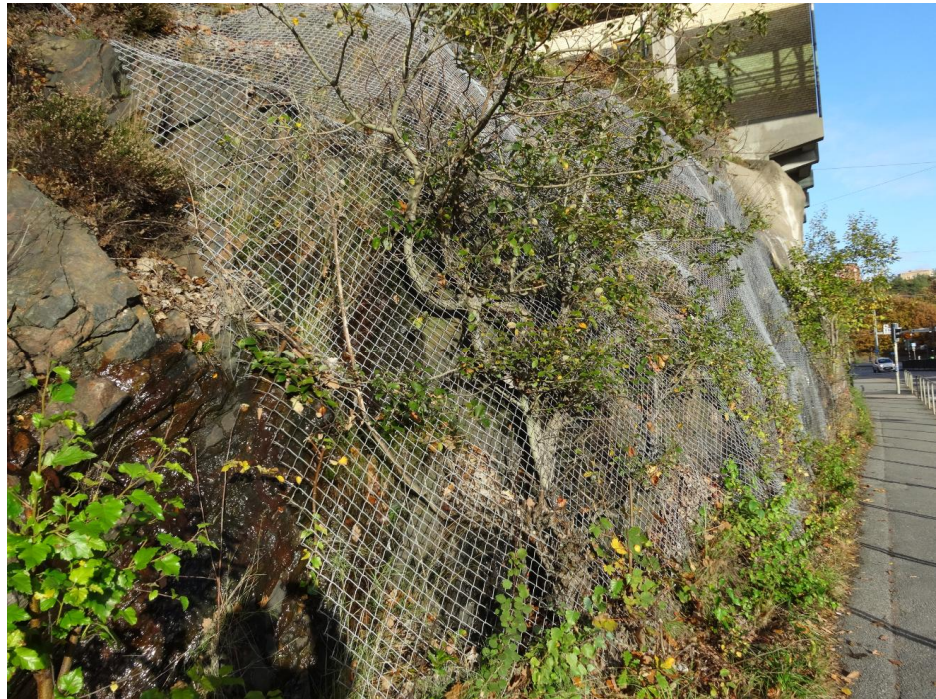
Bild 14 tagen mot öster på bergskärning intill Per Dubbsgatan som förstärkts med nät och sprutbetong längre bort. Inom vissa partier rinner dagvatten ner från berget.

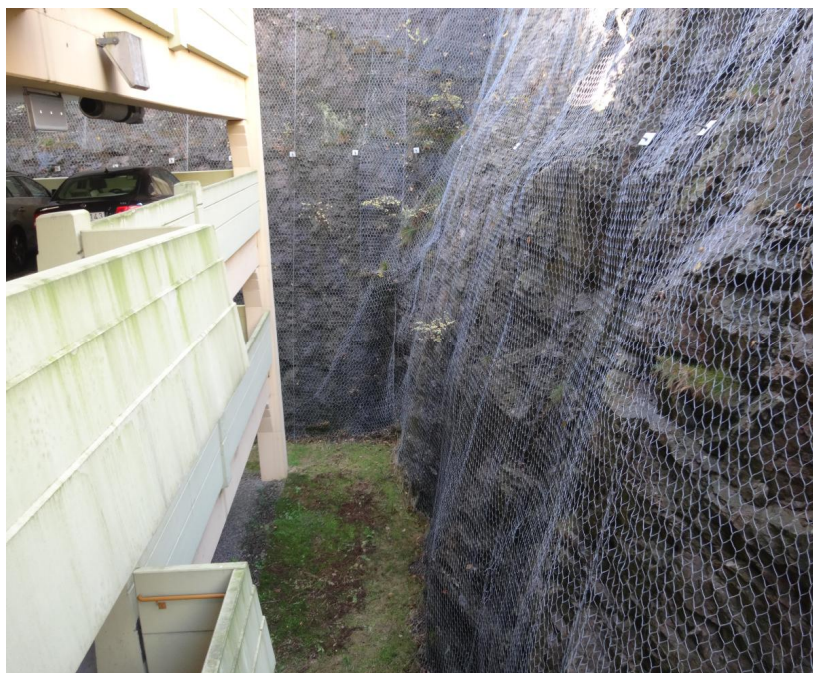
Bild 15 tagen mot väster på bergnät norr om parkeringsdäcket.

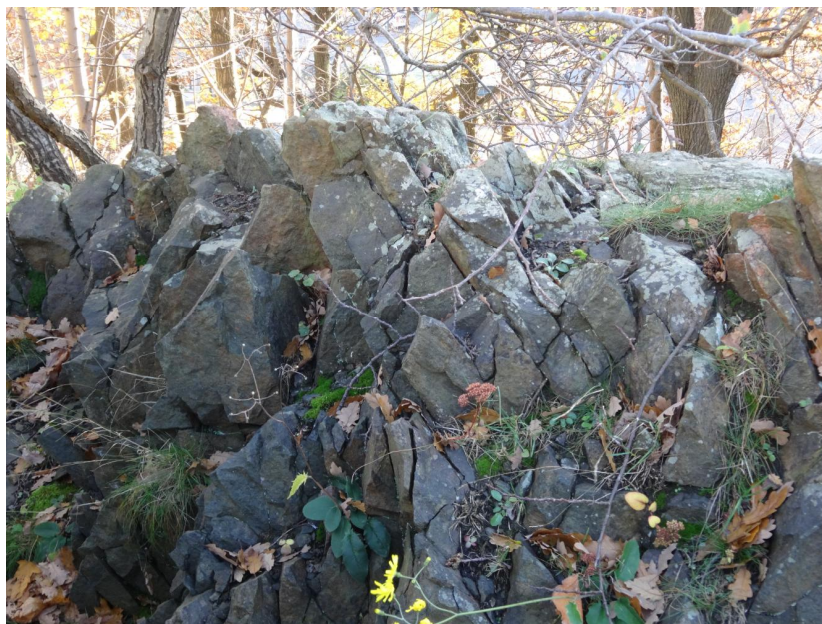
Berget inom Sahlgrenska området har generellt något lägre kvalitet än andra områden i regionen, vilket beskrivs mer detaljerat i äldre undersökning i bilaga 4. Anmärkningsvärda är de områden som innehåller Mylonit som innebär att kraftig vittering har uppstått och nedmalning av mineralkornen. Vertikala slänter har på grund av spricksystemen kräft åtgärder i form av bergnät, bultar och sprutbetong. Omfattande åtgärder i form av bergförstärkning kommer att krävas där kvarstående nya bergskärningar skapas, vilket skall beaktas vid framtida projektering och val av grundläggningssätt för byggnader.

Bild 16 på relativt uppsprucket berg beläget vid området i nordost.

Berget med brantare lutning i närheten av blivande byggnader måste beaktas med hänsyn till risk för blocknedfall. Huvudsakligen är det berg inom detaljplanområdet som skall detaljstuderas i ett senare skede när byggnadernas lägen och golvnivåer samt yttre markutformning är framtagna. Men man skall även kartlägga om berg i direkt anslutning till detaljplanen påverkar aktuellt område.

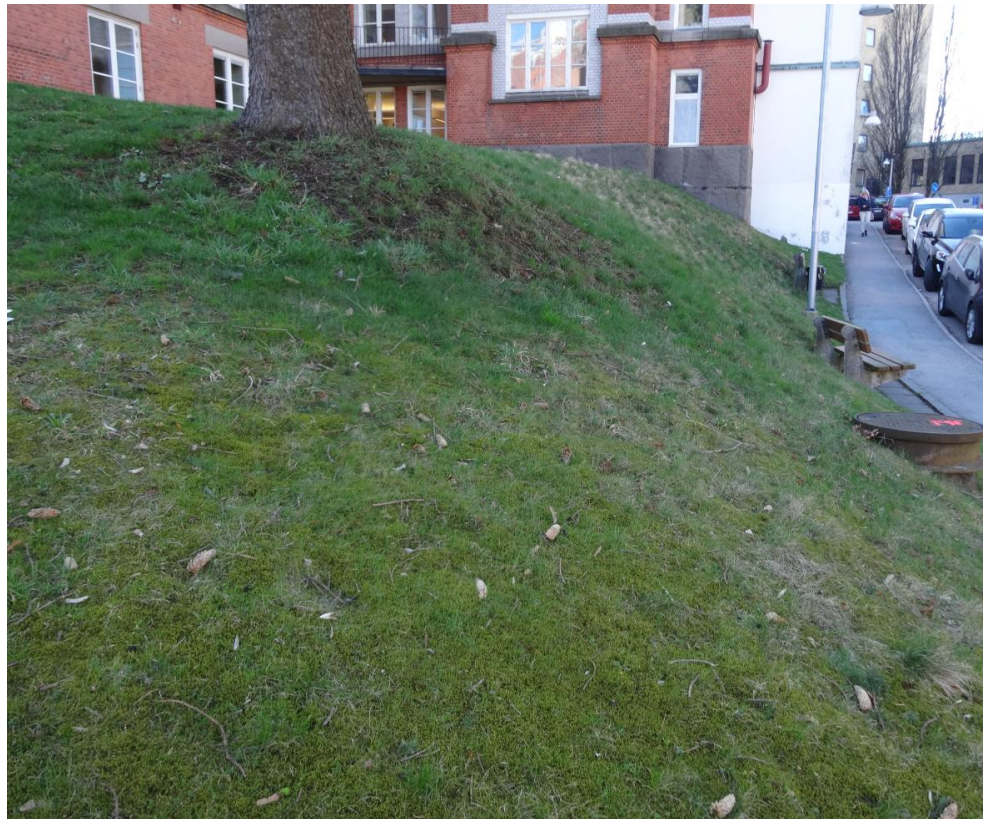
Bild 17 tagen mot väster med gatan Gröna Stråket till höger. Jordmassor har sannolikt också lagts ut för att bevara trädet.

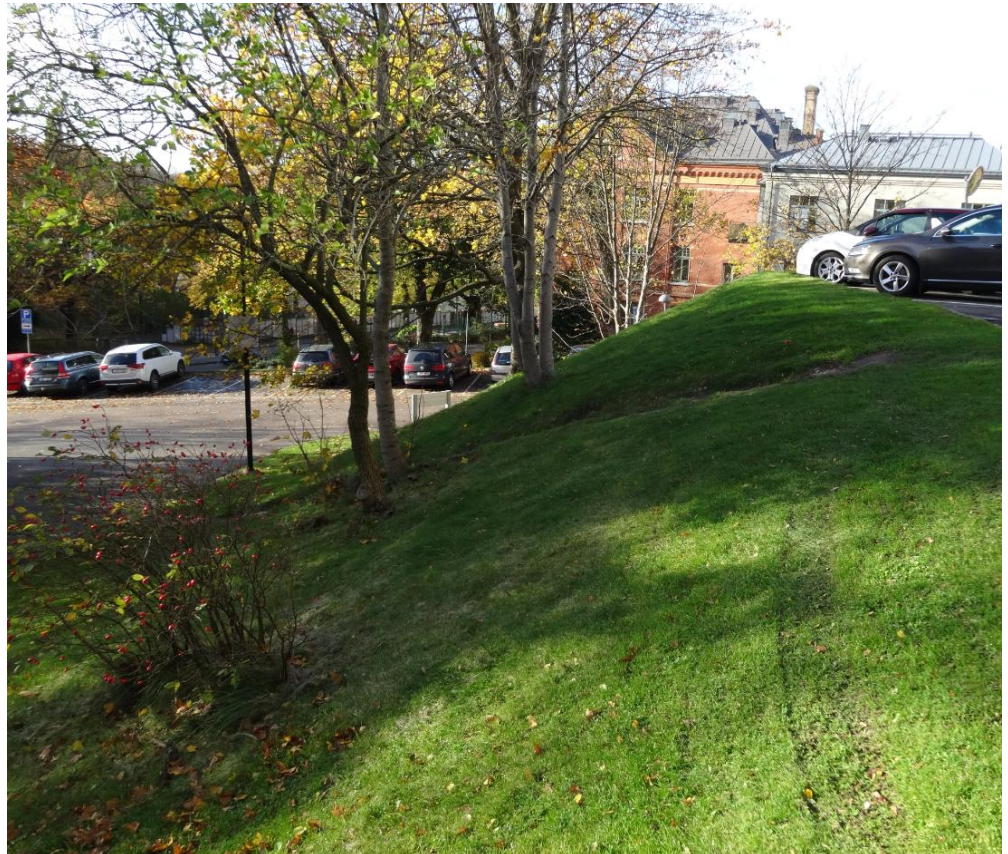
Bild 18 tagen mot väster på slänten vid sydvästra delen av Odontologen. Brant lutning har sannolikt utförts för att få plats med parkeringsplatser.

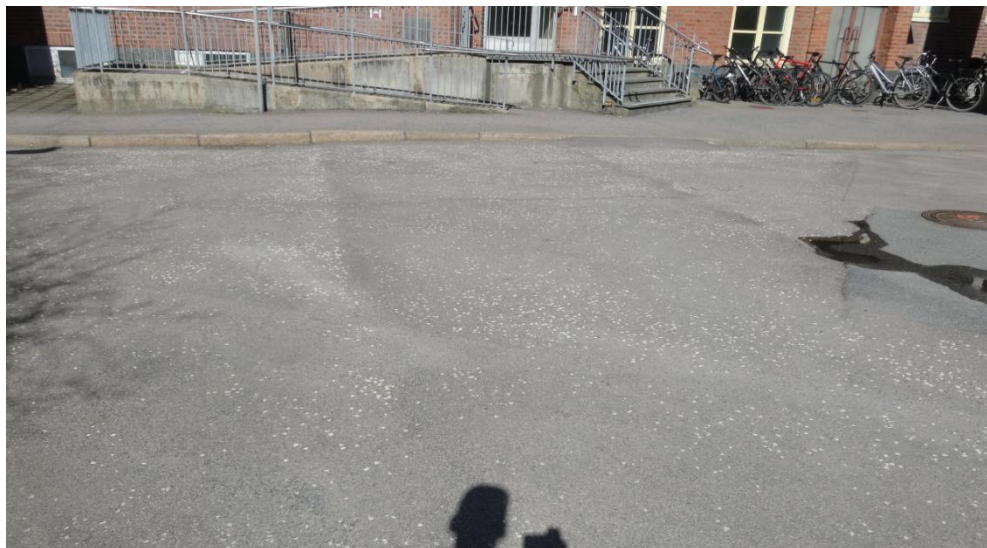
Inom området syns en del sättningsdifferenser mellan byggnader och omgivande mark vilket indikerar att sättningar kan pågå. Av äldre utredningar så framgår att många mätningar av dubbar på hus har utförts då rörelser på grund av grundförstärkning med träpålar och sänkt grundvattennivå har gjort att skador uppstått. Flera byggnader har åtgärdats med installation av nya pålar som ersatt träpålarna.

Bild 19 tagen mot norr där mindre sättningsskador har justerats där befintligt kulvertstråk går under mark.

Sannolikt har sättningarna minskat med åren men man bör tänka på att inte uppfyllnader skall utföras. Om det krävs kan lättfyllning vara en lämplig lösning.
