## DETALJPLAN NORR OM ÅKEREDSVÄGEN, ÖNNERED

Tekniskt PM Geoteknik

2021-04-21

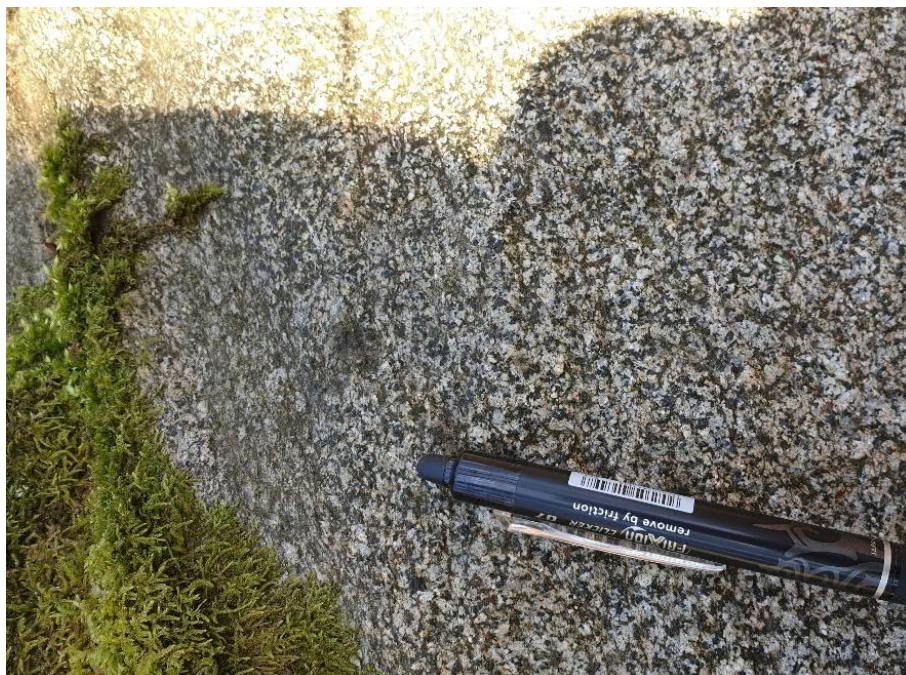
Figur 4 Tonalitisk berggrund i planområdets nordöstra del.

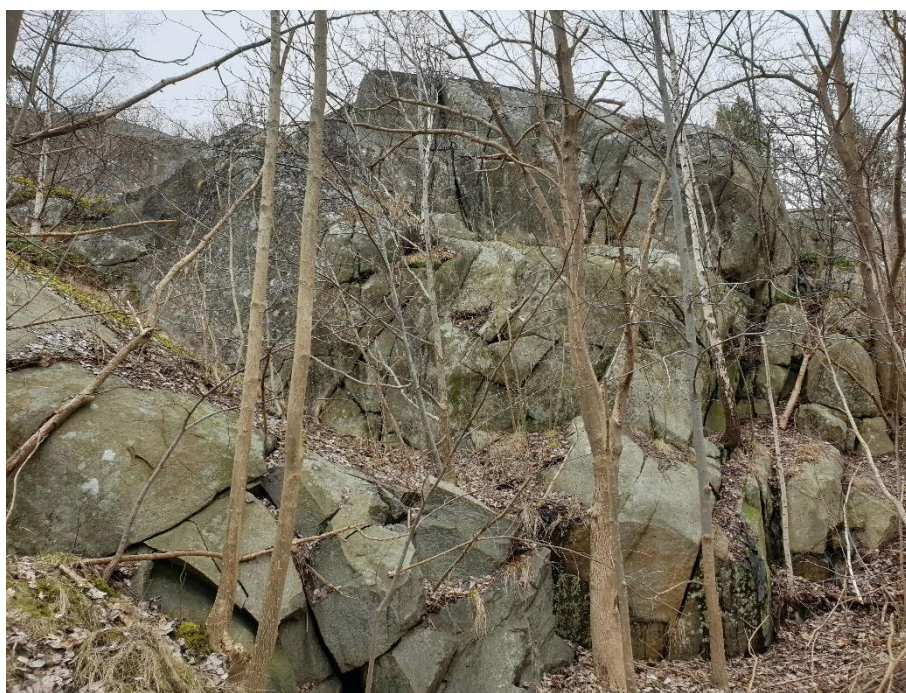
Figur 5 Stor blockigt uppsprucket berg i planområdets nordöstra del.

Berget är generellt storblockigt uppsprucket, blockstorlek typiskt 1–3 meter, och texturen är ställvis svagt folierat (Figur 5). Huvudsprickgrupperna inom planområdet är, angivna orienteringar med streckning/stupning enligt högerhandsregeln, 80/71°, 347/17°, 280/80° och 126/55°.

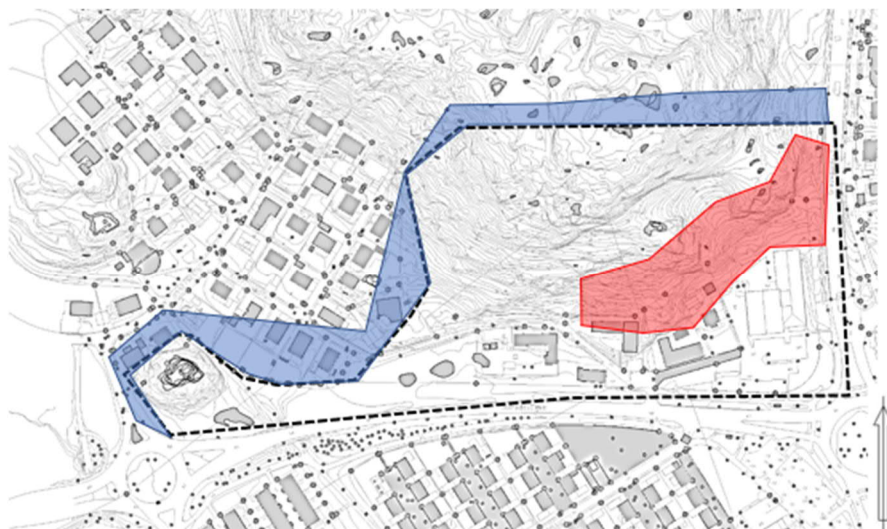
Den del inom aktuellt planområde där bergstabiliteten kan komma att påverkas vid planerad byggnation är markerad rött i Figur 6.

Figur 6 Översikt över detaljplanområdet. Planområdet är markerade med svart streckad linje. Område där rekommendationer angående släntlutning förekommer är markerade i rött. Område utanför planområdet som besiktigades är markerat i blått. Alla gränser i kartan är ungefärligt utmärkta.

Bergslänter bedöms kunna ställas 5:1 och förstärkas med bergbult. Givet bergets strukturer kan behovet av bergförstärkning minskas om slänterna ställs 3:1.

Bergförstärkning kommer kunna utföras med ej förspända bergbult av typ kamstålsbult.

Eventuella lösa block samt träd och sly skall rensas i och omkring samtliga slänter och släntröner.

Omfattning av bergförstärkning bestäms efter bergschakt av bergsakkunnig.
