Liseberg AB

Lisebergsbyn  
detaljplan, Torp 53:1

Projekterings PM Geoteknik

Revidering 2025-10-07

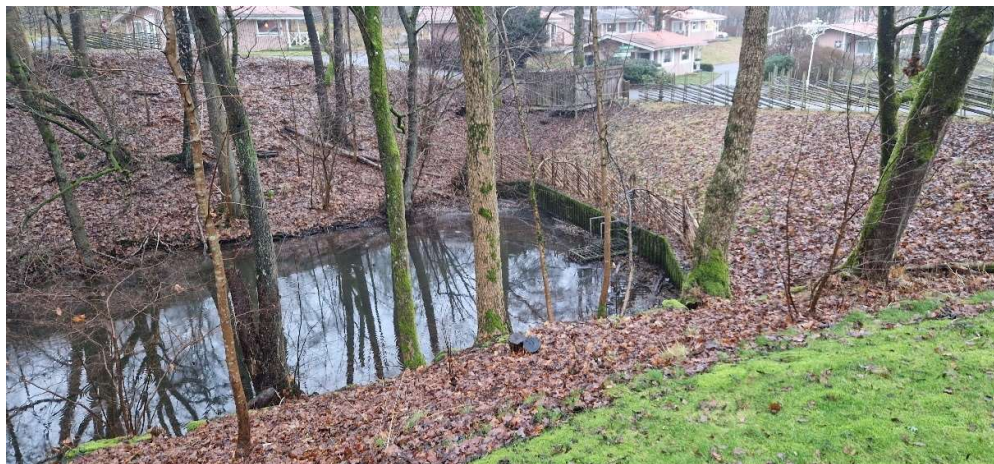
Delsjöbäcken är kulverterad i norr mot en damm. Underkant trumma ligger på +34.

Figur 2: Foto som visar Delsjöbäcken med befintlig trumma 2024-12-02.

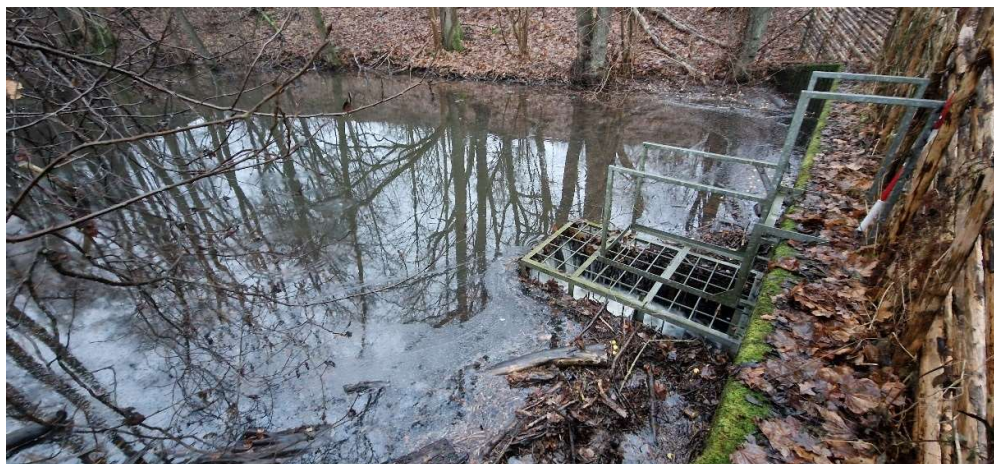
Figur 3: Foto på befintlig trumma 2024-12-02.

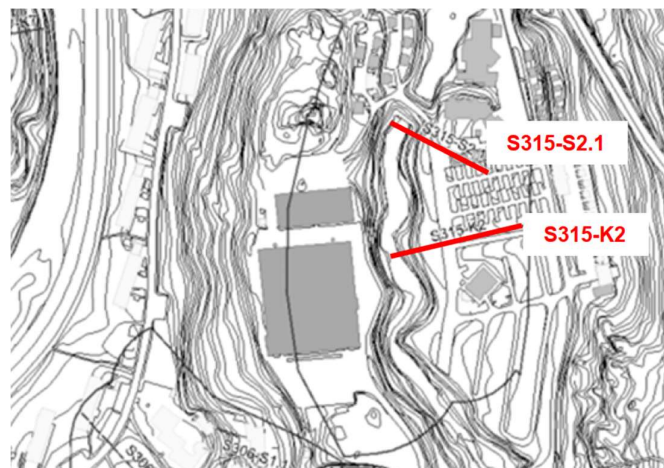
Beräkningar i sektion S315-K2 visade en säkerhetsfaktor  $F_c$  på 2,35 och  $F_{komb}$  på 1,60.

Figur 7 Plan med utförda stabilitetssektioner

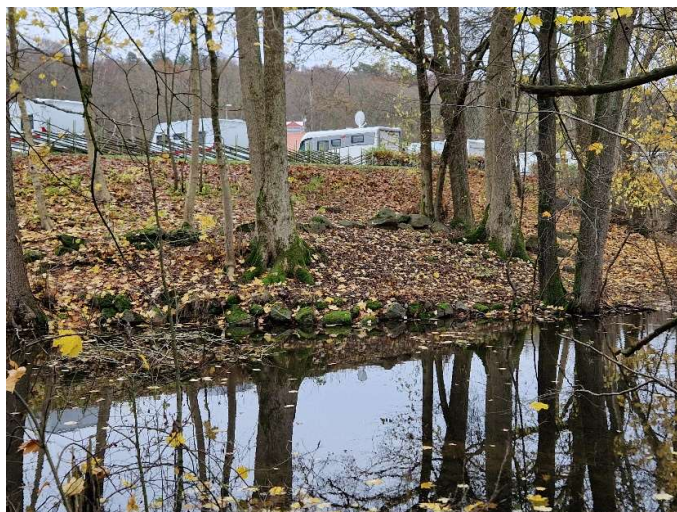
Kontroll av befintlig erosion utfördes vid platsbesök 2024-11-05. Längs ån förekommer minder områden med erosion längs bäcken. Äldre erosionsskydd i form av större block ser ut att ligga längs hela bäcken.

Figur 9 Bäcken sett från väster

I ån finns ett befintligt äldre erosionsskydd och det bedöms inte föreligga någon större erosion idag. För att upptäcka eventuell framtida erosion och inte försämra den bäcknära stabiliteten rekommenderas att erosionsskyddet ses över var tionde år.

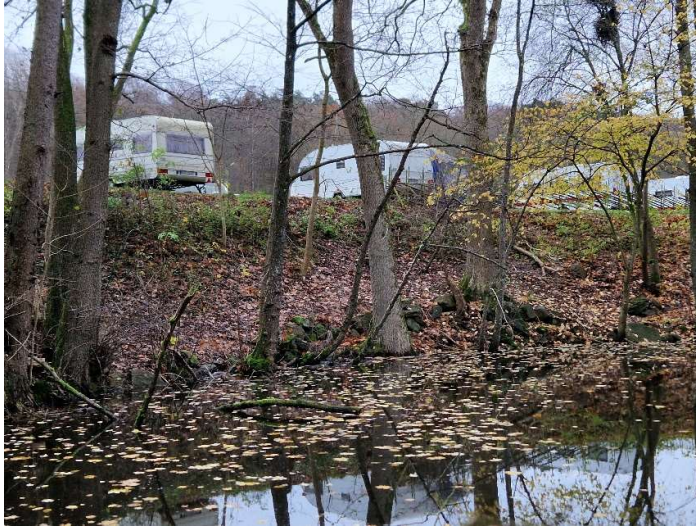
Ställvis är åbrinken väldigt brant och material bedöms ha rasat ner. Se Figur 10

Figur 10 Bäckan sett från väster med område med brant brink

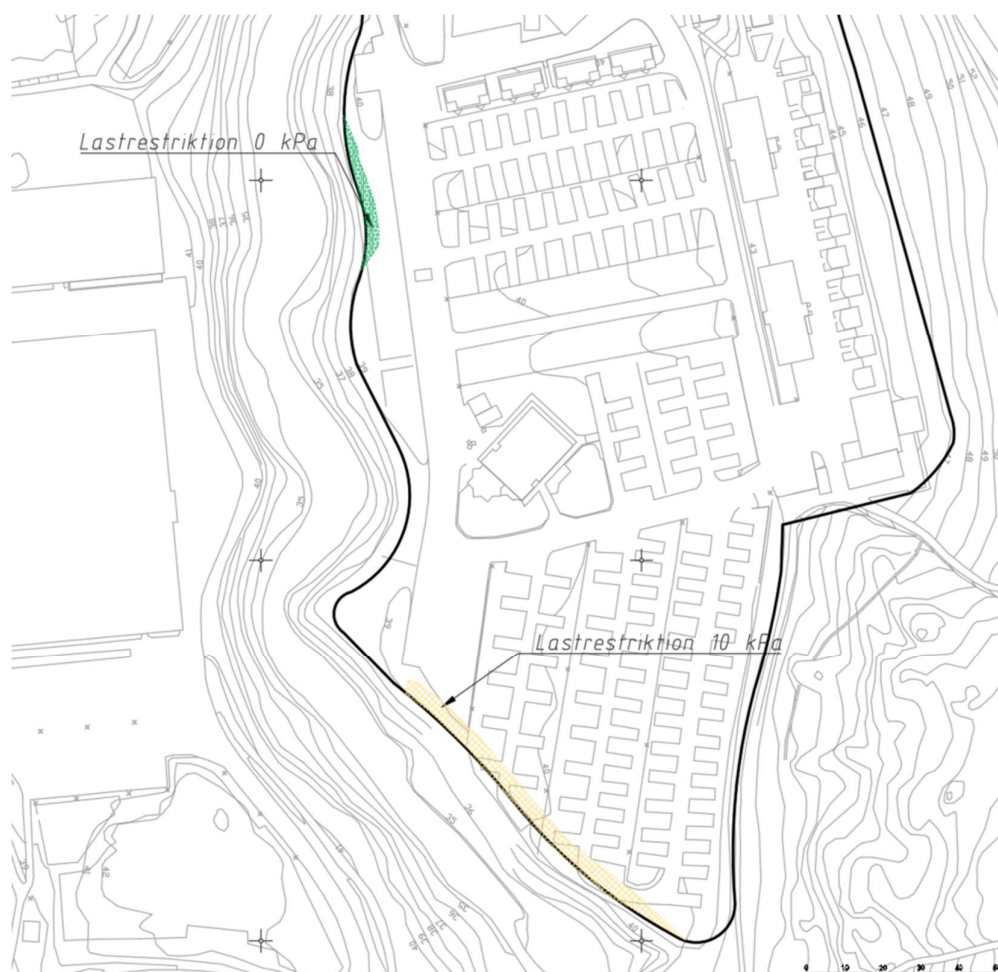
Erosionen längs bäcken påverkar den bäcknära stabiliteten och i föreslagen åtgärd är en meter erosion av släntfot inräknad.

Figur 14 Utbredning av rekommenderade lastrestriktioner

För att uppnå tillräcklig säkerhet vid bäcken krävs belastningsrestriktioner enl. Figur 14 och bilaga 3.
