Eftersök av fladdermuskoloni

- vid panncentral i Angered, Göteborg, 2024

Version/datum: 2024-11-28

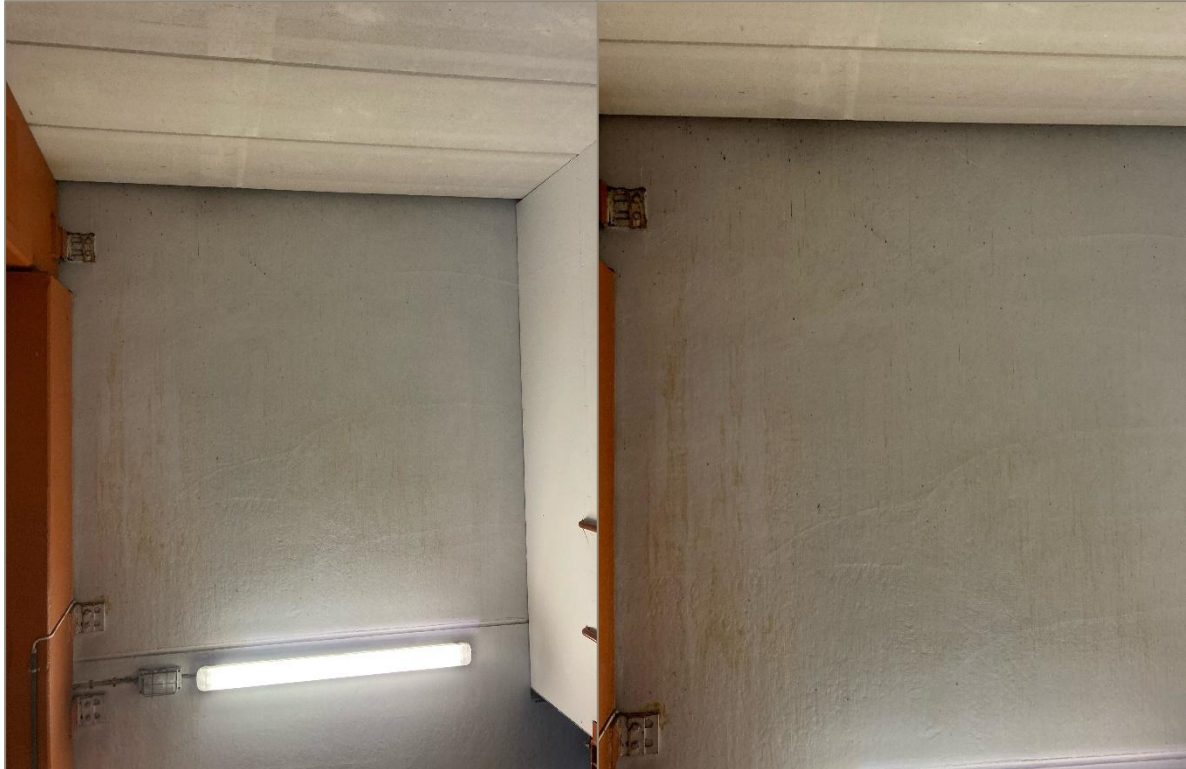
Inga fladdermöss påträffades inuti byggnaden eller utanför den, vare sig i dess direkta närhet eller i omgivningen. Inga fladdermöss spelades in vare sig i de handhållna ultraljudsdetektorerna eller i autoboxarna. Spillning återfanns dock inne i byggnaden och samlades in för att skickas för eDNA-analys (se nedan). Utöver spillning fanns också tydliga spår av fladdermössens närvaro i form av urin som runnit ned längs väggen i trapphuset, se figur 3. Baserat på mängden spillning och det faktum att det under 2023 hittades en död fladdermusunge på platsen, under takets betongplattor, bedömer Calluna att det under 2023 funnits en fladdermuskoloni på platsen.

Figur 3. Foto inifrån panncentralen där man ser spår av fladdermöss i form av spillning (urin och avföring) som runnit ned för väggen. Spillning hade ansamlats ovanpå belysningskablar under denna yta, varifrån den samlades in och skickades för eDNA-analys och artbestämning.
