PEAB BOSTAD AB

TEKNISKT PM GEOTEKNIK OCH BERGTEKNIK KOBBERGÅRDEN 1:3 OCH ASKIM 3:12

2022-02-04

UPPDRAGSNAMN
Kobbegården 1-3 och Askim 3-
12

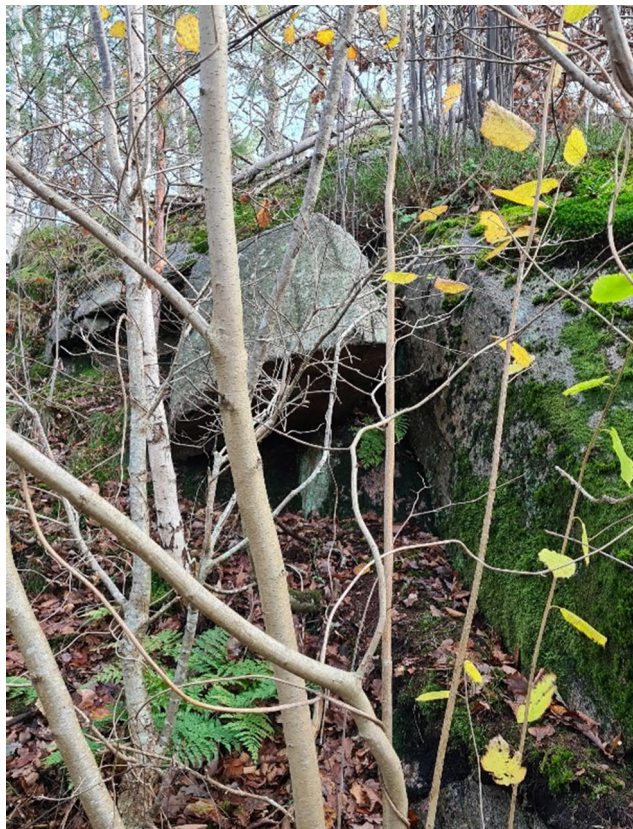
Bergslänterna inom området bedöms vara stabila, dock förekommer två löst liggande block i en slänt i områdets sydvästra del som behövas skrotas ner vid byggnation, se Figur 11 och Figur 12. Övriga lösa block i slänterna bedöms vara stabila och inga åtgärder krävs, exempel på löst stabilt block kan ses i Figur 13.

Figur 11. Slänt med löst liggande block.

Berggrunden i området är storblockigt uppsprucken och av god kvalitet. Stabiliteten är tillfredsställande för fast berg. Det finns ett fåtal lösa block som behöver skrotas, se under rubrik: 5.8 Risk för ras och blocknedfall.

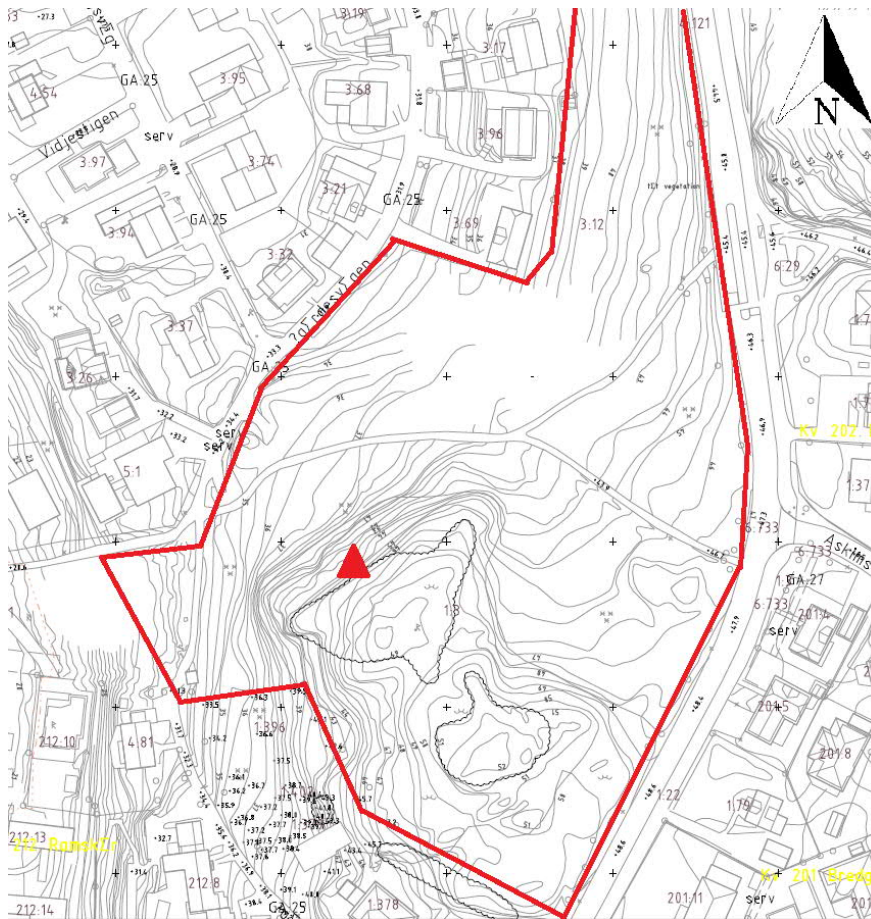
Figur 12. Lokal för lösa instabila block markerad med röd triangel, undersökningsområdet markerad med röd linje.

Det förekommer inga bergtekniska hinder för bergschakt eller uppförande av planerad byggnad i området föreligger. Vid en lokal som ligger utanför planerad byggnation konstaterades två löst liggande block som behöver skrotas ner. Innan bergschakt i området påbörjas ska en riskanalys upprättas

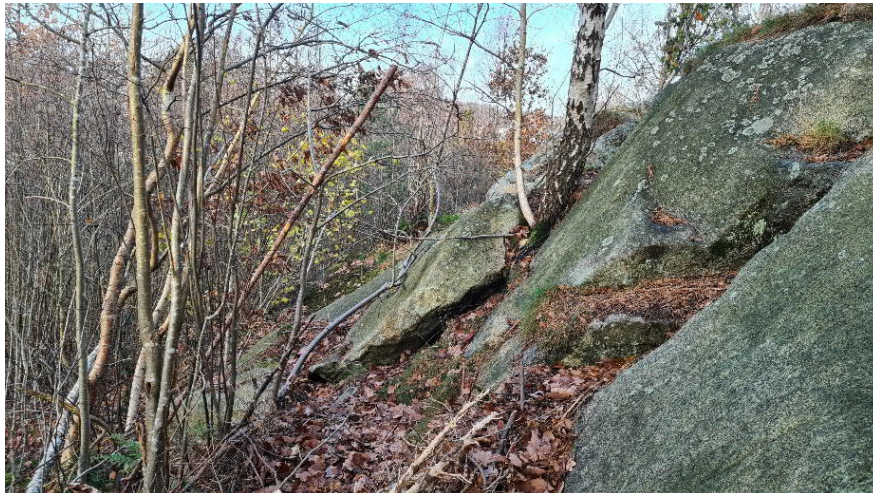
Figur 13. I mitten av bilden syns ett löst liggande block utan stabilitetsproblem.
