# Detaljplan Kopparås 1:85, Billdal

Bergteknisk utredning

Uppdragsnr: UG21088

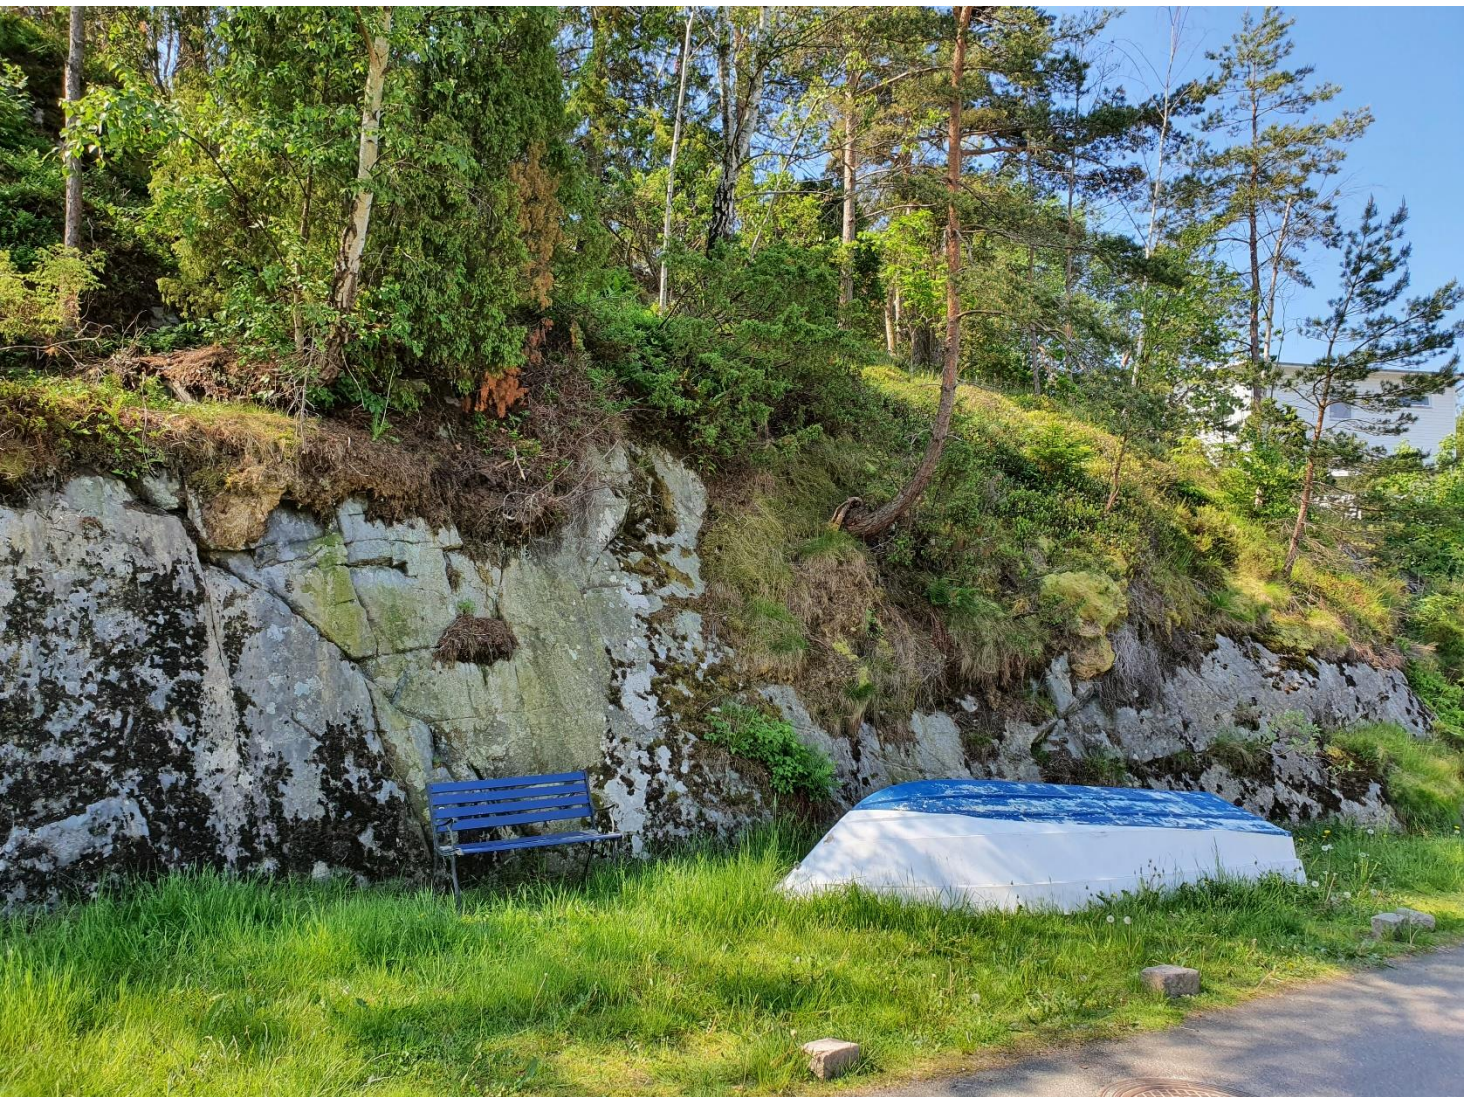
Synligt berg utgörs av stabila, rundade hällar med låg uppsprickning, se rapportens framsidesbild.

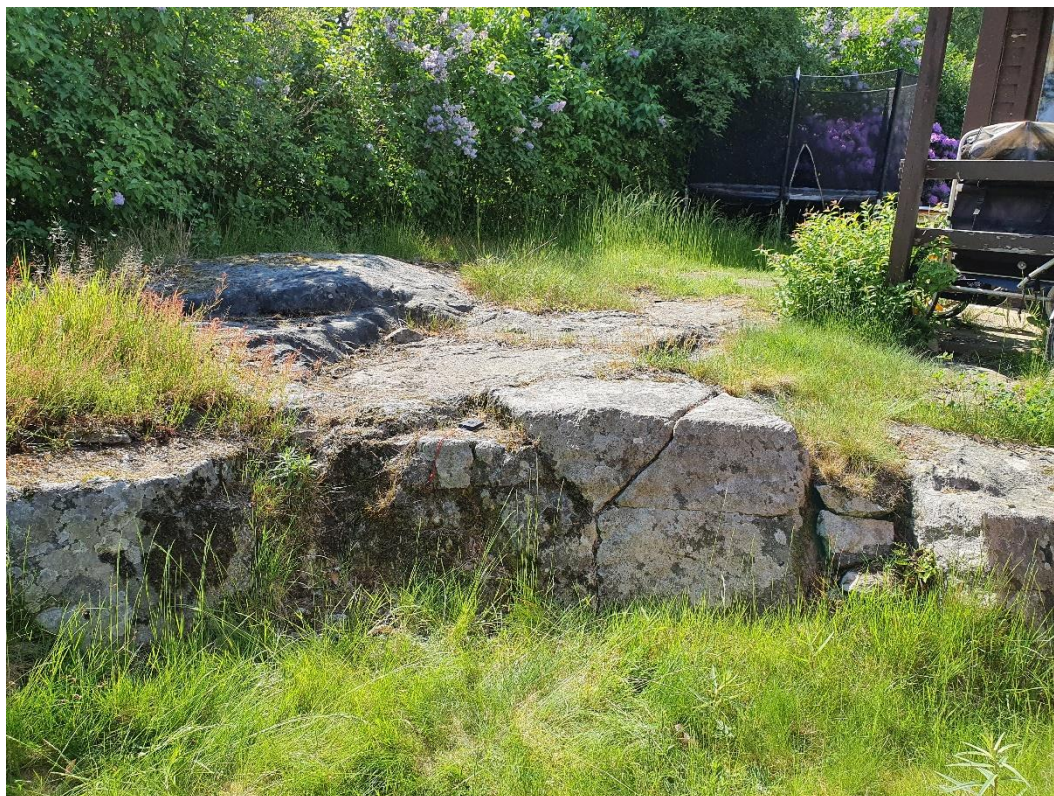
Berggrunden utgörs av en massformig gråröd medelkornig granit med centimeterbredda ådror av kvarts och fältspat. samtliga bergytor är täckta av lav. Se Figur 3.1.1.

Figur 3.1.1. Blottat berg intill befintlig byggnad. Lavtäckt granit med typisk kubisk uppsprickning och enstaka medelbranta sprickor.

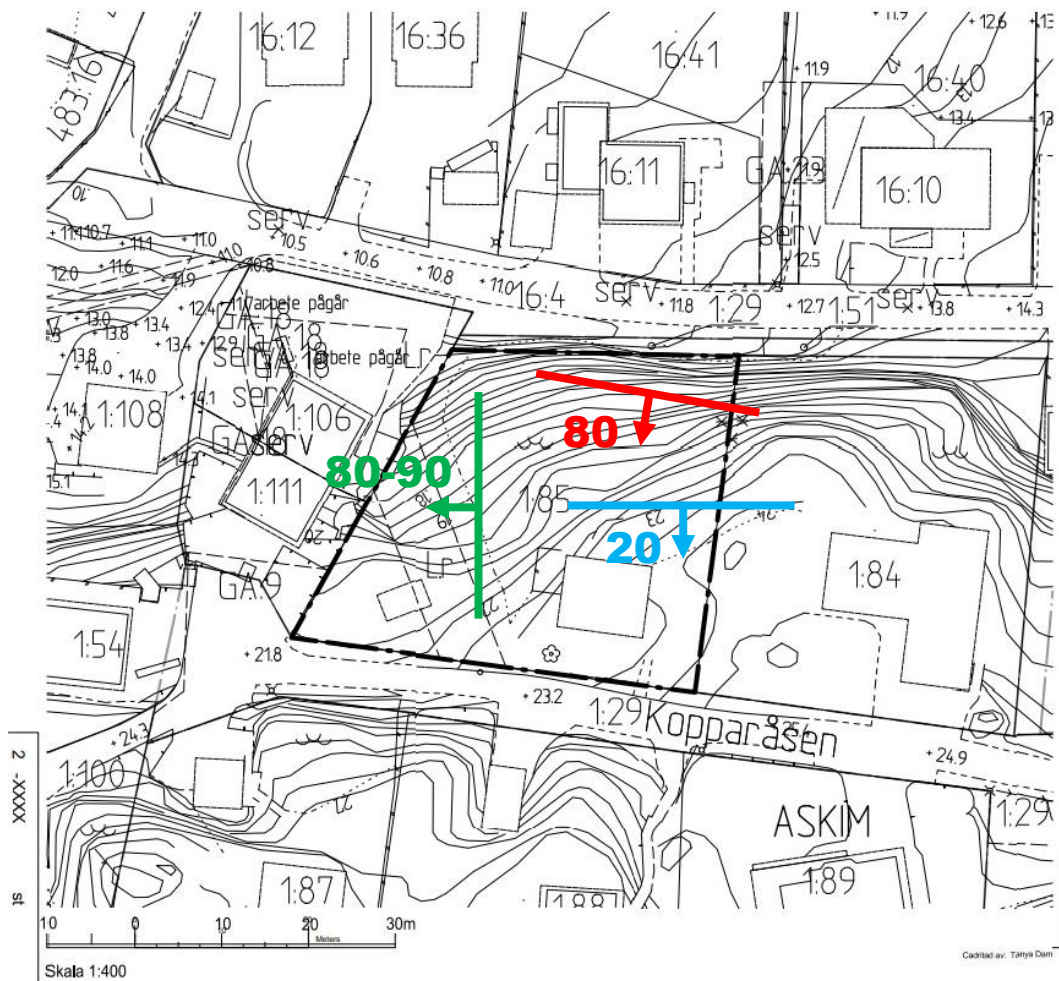
Figur 3.1.2. Planskiss med schematisk redovisning av uppmätta sprickgrupper: blå = sprickgrupp 1; grön = sprickgrupp 2; röd = sprickgrupp 3.

Observerade sprickplan är vågformade och råa, sprickvidden är vanligen ca 1 mm eller mindre, inga sprickfyllnader kunde observeras. Berggrunden är massiv till storblockigt uppsprucken med blockstorlek 0,6-2 m eller större. Enstaka block förekommer och ligger stabilt på släntröner och rundade strandblock från istidens slut förekommer i partier med tunt jordtäckte. Inga utfallna block eller lösa block i slänten noterades.

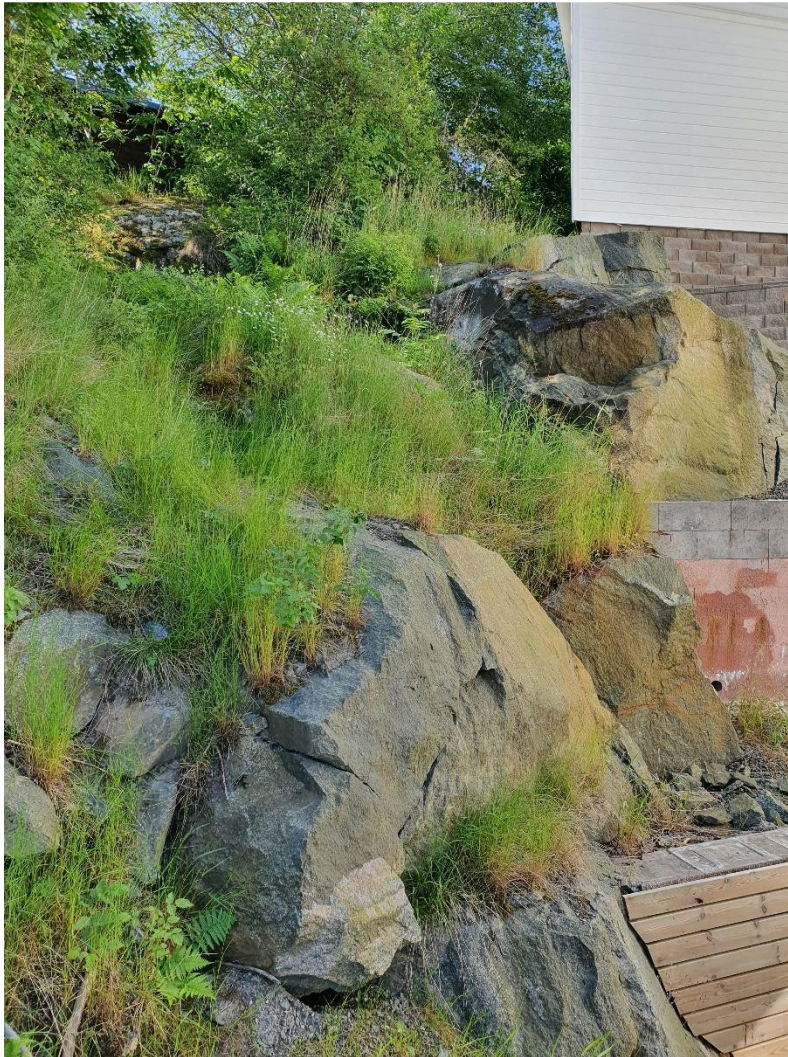
På fastigheten Kopparås 1:106 i väster har en mindre bergskärning utförts (Figur 3.2.1). Denna bedöms vara stabil i dagsläget.

*Figur 3.2.1. Den västra fastighetsgränsen där tidigare bergschakt utförts. Vy mot söder, Kopparås 1:106 till höger i bild. Blocken bedöms vara stabila.*
