## Detaljplan Västra Asperö

### PM BERG- OCH GEOTEKNIK

PM Berg- och geoteknik 20170306

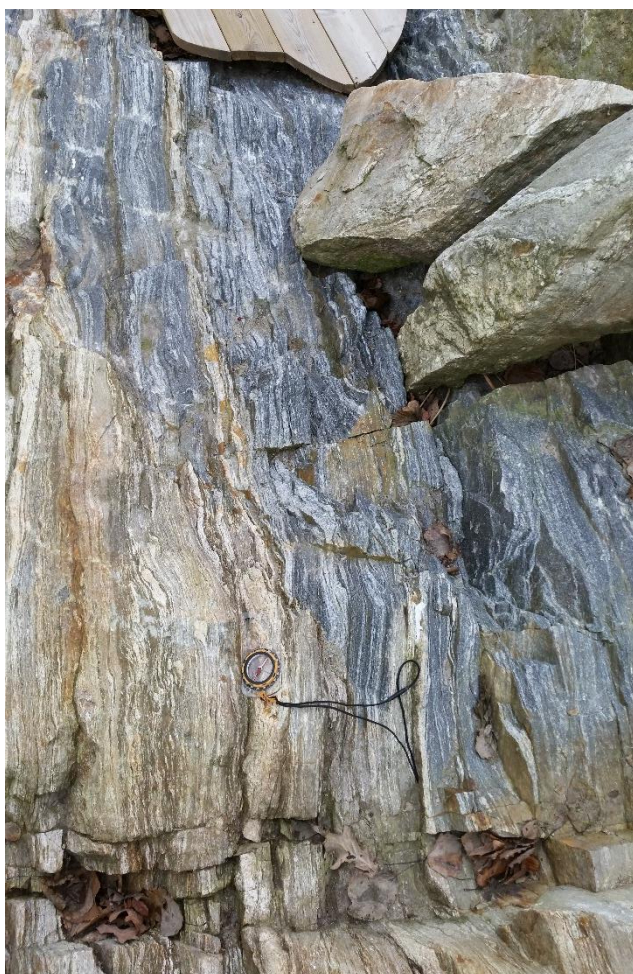
Berget har sedimentärt och vulkaniskt ursprung och ingår i Stora Le-Marstrandformationen. Det består av gnejsiga, omväxlande lager av metagråvacka och metabasit med inslag av kvartsit och pegmatitgångar, se figur nedan. Berget är ställvis migmatitiskt.

Figur 9-1. Dominerande bergart; omväxlande lager av metabasit och metagråvacka.

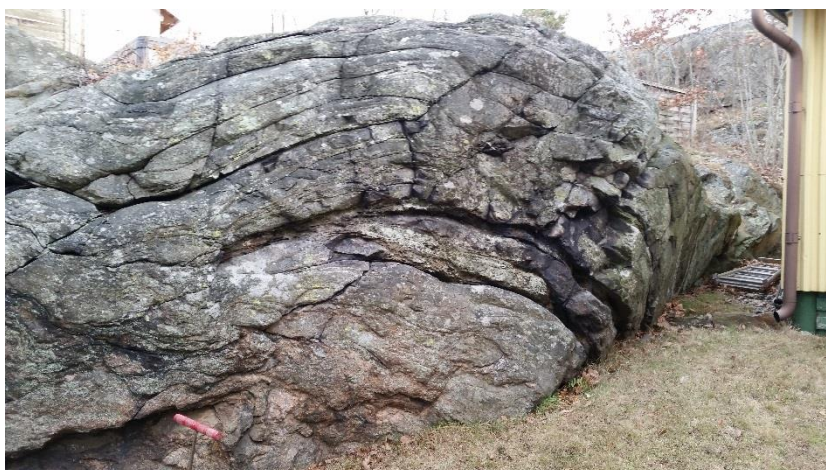
Foliationen är det dominerande spricksetet vid samtliga lokalteter, se figur nedan. Den är ställvis veckad och undulerande. Det finns två dominerande strykningsskiktningar för foliationen på ca  $140^\circ$  och  $340^\circ$ . Stupningen är brant för båda grupperna,  $70-90^\circ$ , vilket resulterar i två strykningsskiktningar med ungefär  $180^\circ$  skillnad.

Figur 9-2. Foliationssprickor vid lokalitet 2. Riktningen på sprickorna här är avvikande från resten av området pga veckning.

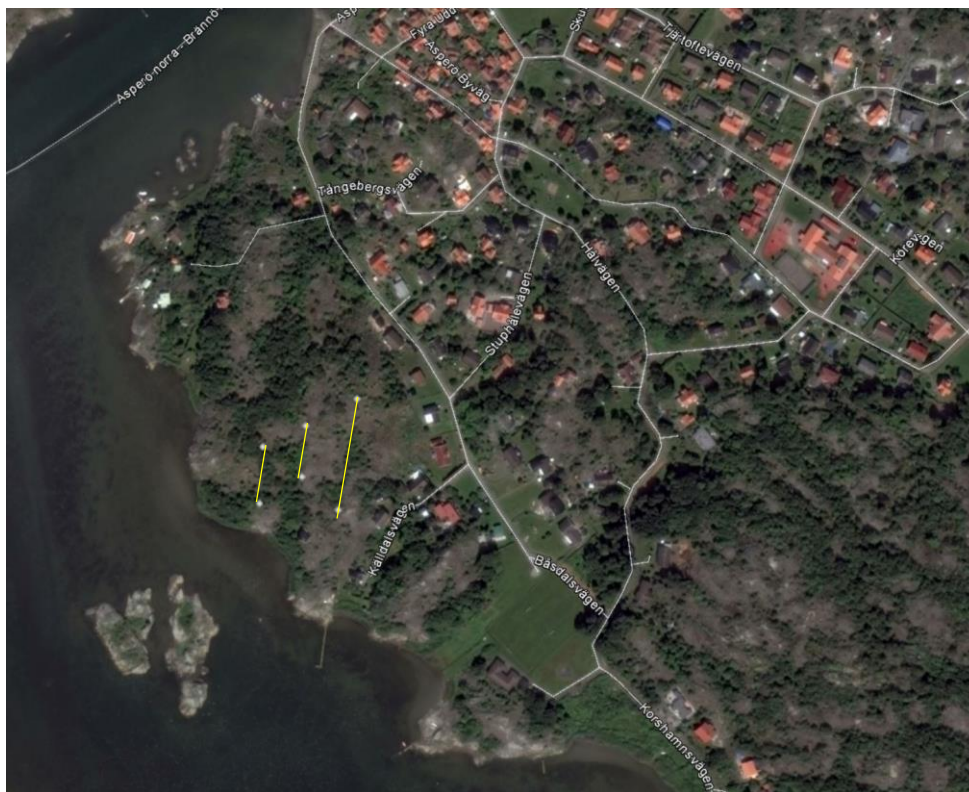
I planområdet har tre svaghetszoner noterats. Dessa zoner sammanfaller med svackor som syns i figur 7-1.

Figur 9-3 Noterade svaghetszoner i området. Överensstämmer med svackor som syns i figur 7-1.

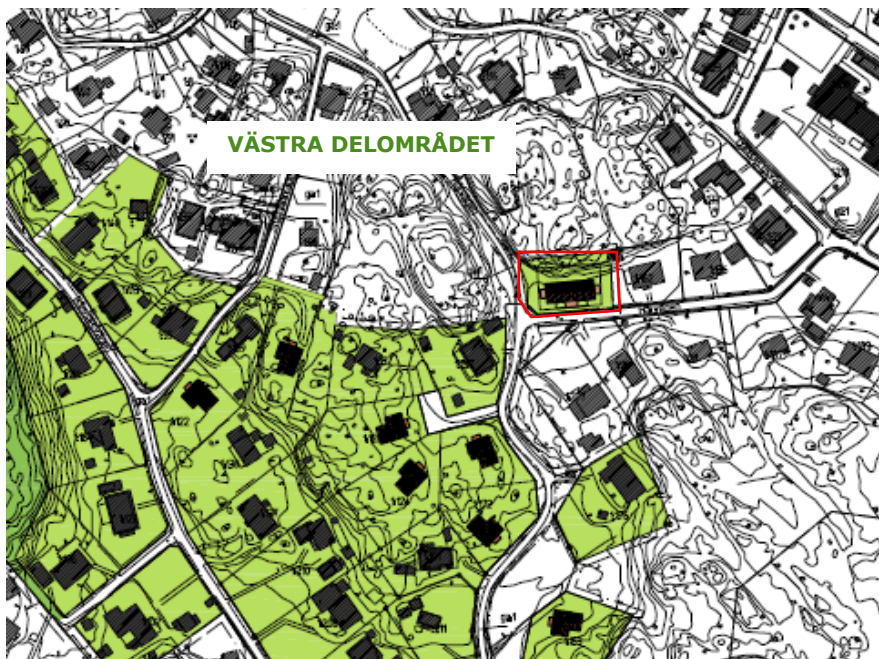
Berget består överlag av naturligt rundade, stabila hållar. Tomten som är markerad nedan har i nuläget något enstaka löst men stabilt block, i.e. det ligger stadigt utan yttre påverkan. Om markarbeten görs, t ex vegetationsrensning i samband med byggnation, som påverkar bergskärningen bör en ny inspektion göras i samband med detta av bergsakkunnig för att bedöma stabiliteten.

Figur 9-5. Del av västra delområdet. Markerad tomt är en nybyggnation med bergslänt bakom.

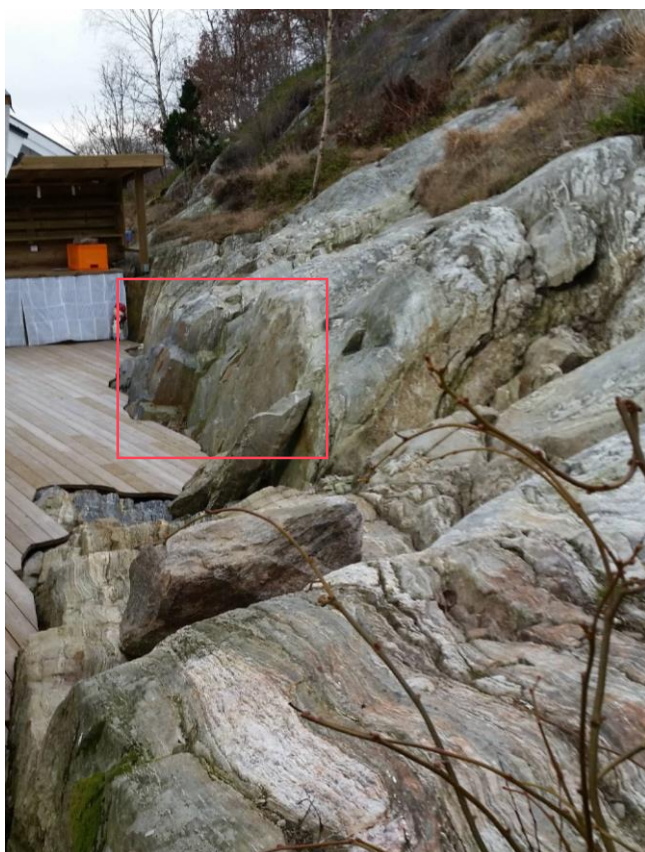
I samband med bergschakt kommer berget troligen att spricka längs foliationsplanen. Detta kan medföra att man i samband med bergschakt får visst överberg.

Beroende på foliationens lutning i området kan berget få tendenser till överhäng, vilket kan medföra att berget behöver förstärkas med bergbultar. Eventuell omfattning av förstärkning kan variera beroende på bergschaktens djup och bergets lokala beskaffenhet i området. Slutlig slänt kan med fördel följa befintlig foliation eller spricka, vilket kan minska behovet av förstärkning, se Figur 12-1. Schaktning bör utföras så att sprängskador på kvarvarande berg begränsas.

Figur 12-1. Markerat med röd rektangel, exempel på hur det kan se ut när bergschakt följer foliationen.

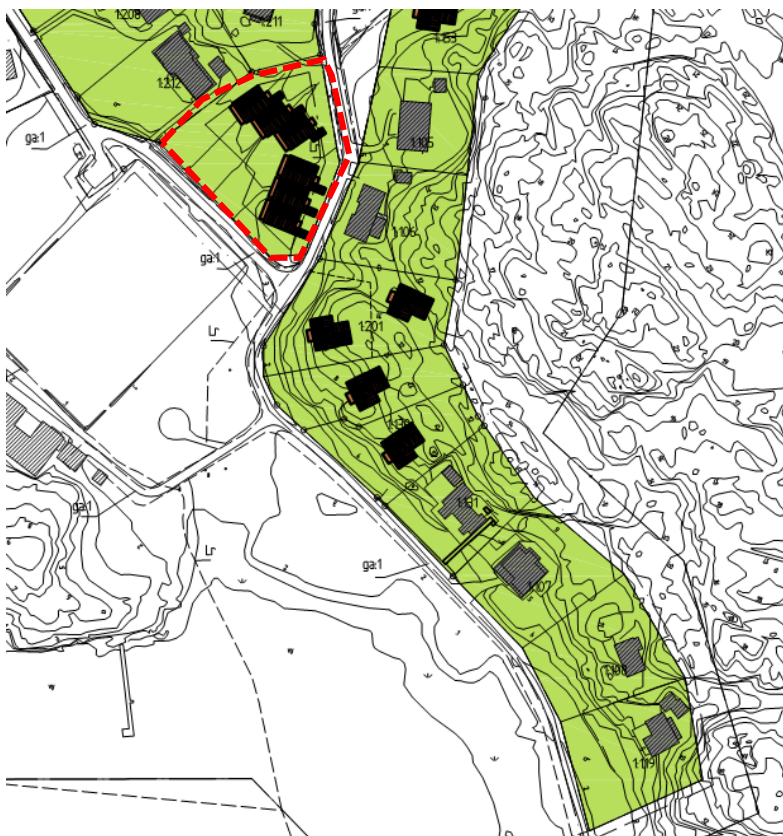
Stabiliteten bedöms vara tillfredsställande för befintliga förhållanden inom detaljplaneområdet. Avseende nyexploatering i de centrala delarna av det västra delområdet kan ett lasttillskott på 40 kPa tillföras utan att stabiliteten blir otillfredsställande, se **Error! Reference source not found..**

Figur 12-2. Rödmarkerat område avser vart ett lasttillskott på 40 kPa kan tillföras utan att stabiliteten blir otillfredsställande.
