Trädskyddsplan

Inventering, analys och rekommendationer för skydd av träd

Olof Skötkonungsgatan 42, 412 67 Göteborg

September 2021

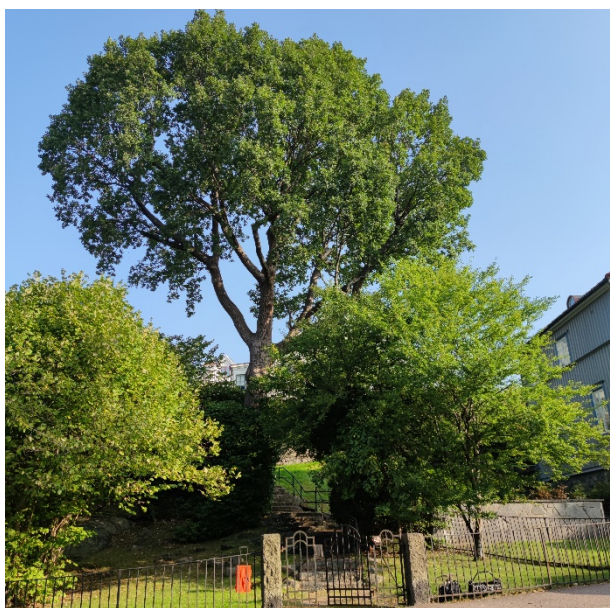
Figur 1 Det aktuella trädet, en ek, är det största trädet på bilden.

Art: Skogsek (*Quercus robur*)

Brösthöjdsdiameter: 117 cm (vilket gör det till ett särskilt skyddsvärt träd)

Vitalitet: God

Riskenivå: Låg

Rotzonsradie: ca 18 m

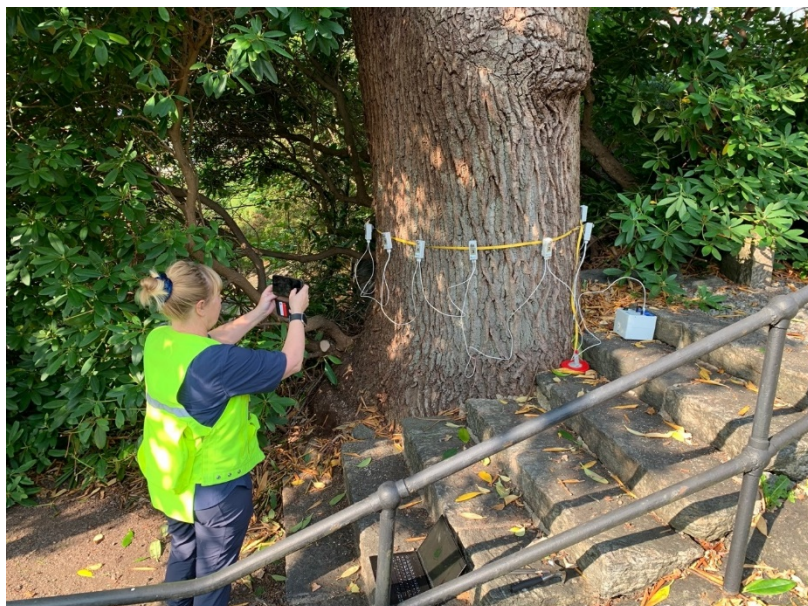
Figur 2 Fiona Campbell fotograferar undersökningsinstrumentet som är monterat på ekens stambas

Trädet besiktigades okulärt, med en enklare akustisk undersökning (lätt knackning på stammen med plashammare för att utifrån klangen avgöra stammens skick) samt med en så kallad tomografutrustning vilket mäter ljudhastigheten inne i stammen (Bilaga 1, Figur 2).

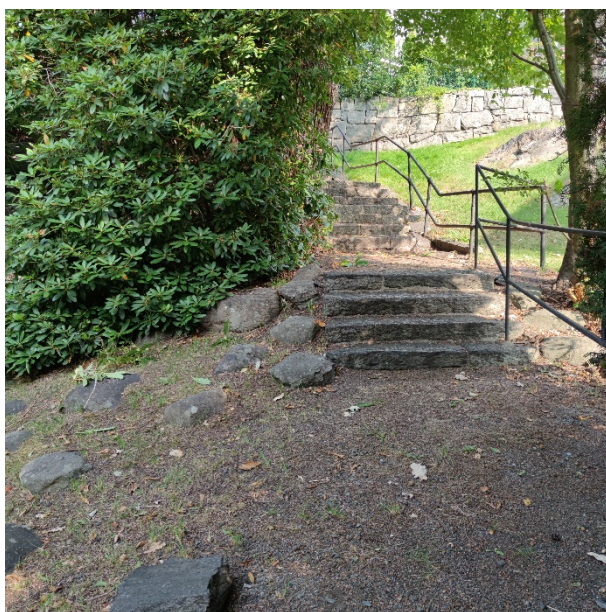
Figur 3 Markförhållande runt trädet

Marken omkring eken sluttar ut mot Olof Skötkonungsgatan. Området består av bergknallar och troligen ett relativt tunt lager av jord mellan dessa. Jorden är gräsbevuxen. Öster om eken finns en stentrappa som ligger dikt an till stambasen och som sträcker sig både ovanför och under eken (Figur 3).

Väster om eken finns en bergsbrant i dagen som sträcker sig parallellt med Olof Skötkonungsgatan och som är ca 10 m lång och ca 4 m hög.

Trädets rotutbredning är svår att mäta men lättare att uppskatta då rötterna bara kan växa där jordmånen så tillåter. Med tanke på omgivande markstruktur, på trädets ålder, vitalitet och storlek är det troligt att rötter har letat sig långt ut från stammen dit det finns näring, luft och vatten.

Rotsystemet är högst troligen starkt asymmetriskt och grova rötter kan mycket väl letat sig långt ut från stammen.

Rekommendationen för klass 1 träd är att inget gräv- eller sprängningsarbete får ske inom trädskyddsområdet, vilket är lika stort som rotzonen.

För att möjliggöra en byggnation rekommenderas att ett hus byggs ovanför befintlig mark utan att gräva bort jord och utan att spränga så att berg spricker under marknivå.

De bergknallar som sticker upp ovan mark kan dock spräckas bort på ett varsamt sätt som inte skapar sprickor i berg under mark. På detta sätt minimeras risken för grundvattenförändringar samtidigt som marken blir jämnare.

Enligt rotzonkalkylen kan det förekomma rötter i en radie av ca 18 m runt trädet. Om grävande inte kan undvikas inom trädskyddsområden och om det finns planer på att schakta och gräva där rötter kan finnas måste rötterna kartläggas innan grävarbete utförs. Rekommendationen är att rotkartering med vakuumschaktning ska utföras.

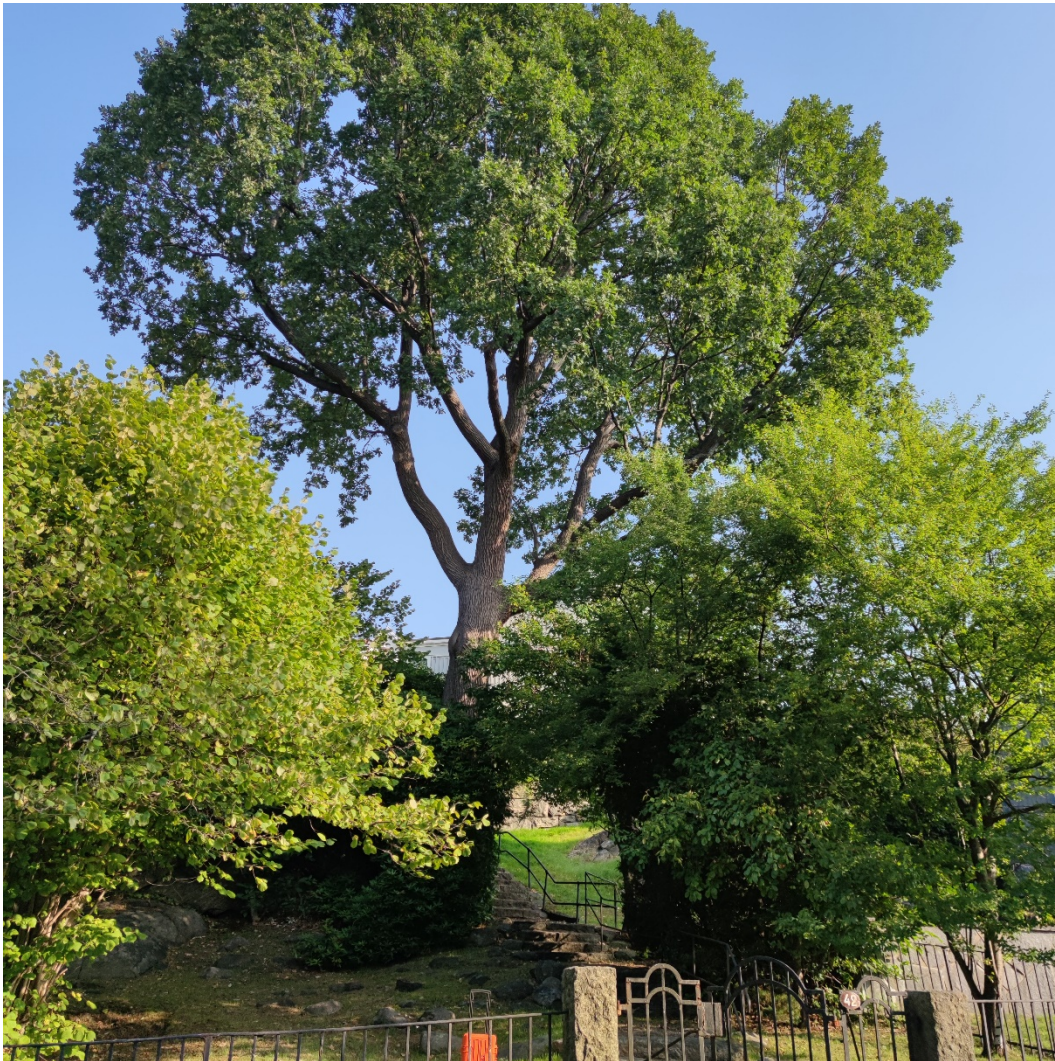
Eken sett från Olof Skötkonungsgatan

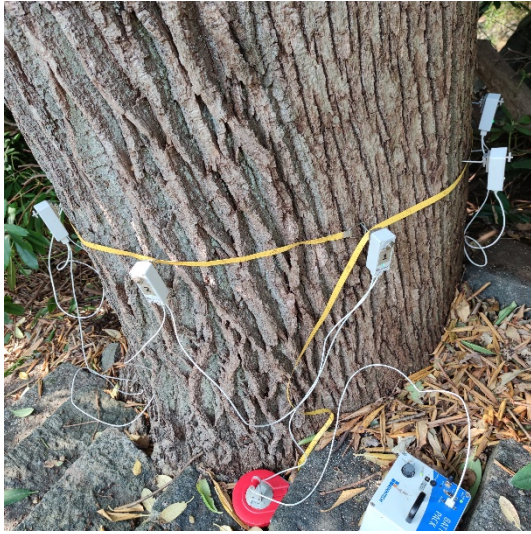
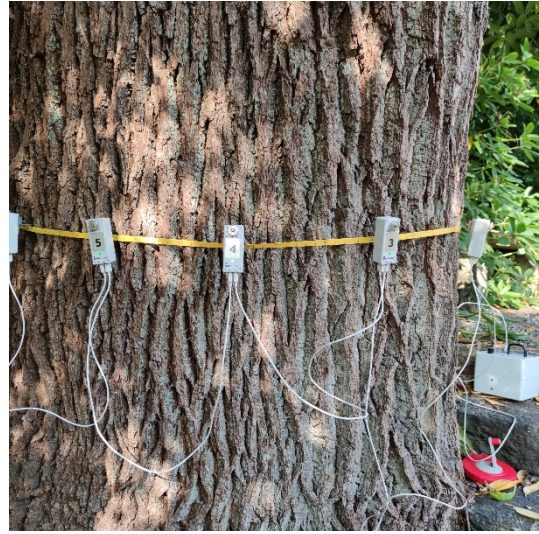
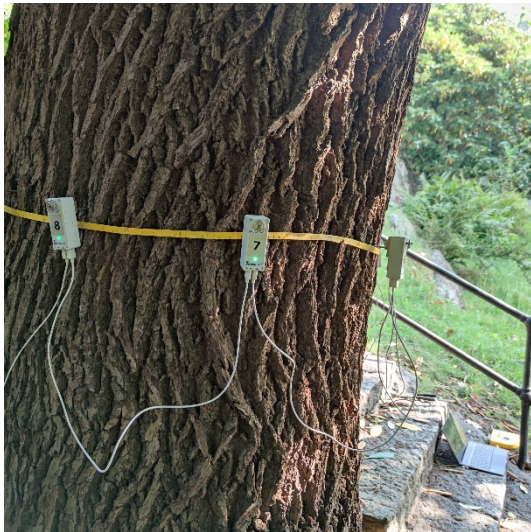
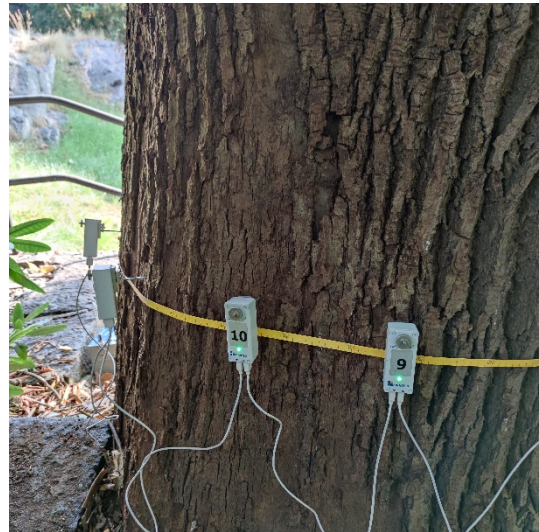
Träd #1 Bilderna nedan visar på sensorernas placering runt stammen

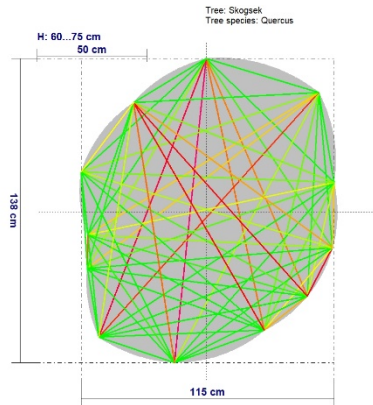
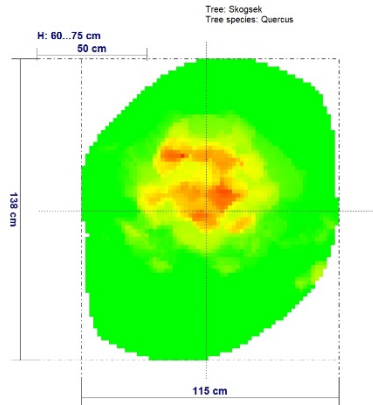
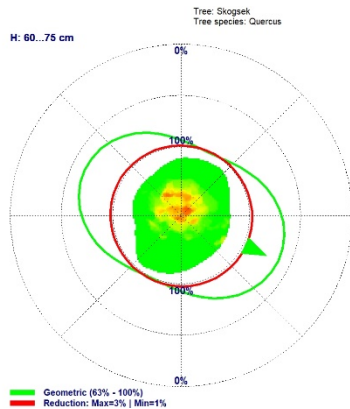
Träd #01

En mindre defekt är synlig i den centrala delen av kärnveden vilket är ett tecken på nedbrytning av veden på grund av röta.

Resultatet av tomografundersökningen visar tecken på försämrad densitet i kärnvedens struktur.

Enligt den mekaniska beräkningen ger den försämrade densiteten ca 3 % förlust på stammens belastnings-kapacitet (load bearing capacity). En sådan förlust har mycket liten inverkan på trädets stabilitet.
