Geoteknisk och bergtekniskt utlåtande

Datum:2016-11-04

Del av Detaljplan för BMSS vid Skogshyddegatan, del av Lunden 745:111, Göteborgs Stad

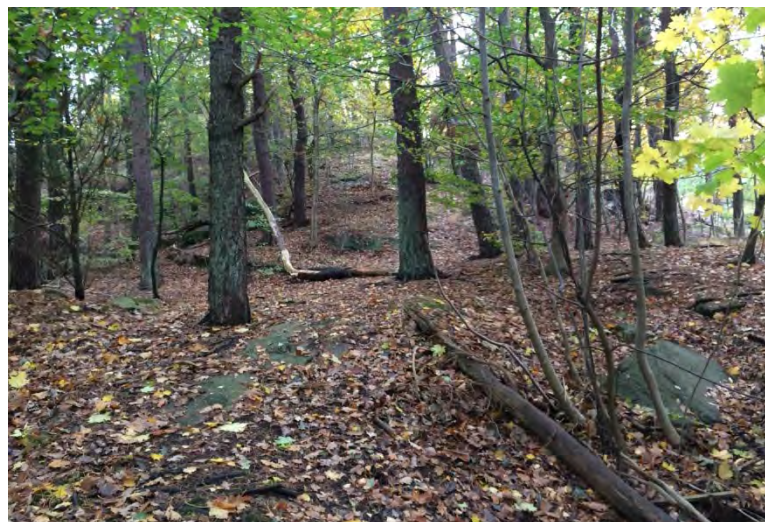
Tomten ligger på den norra sidan av en större bergshöjd med omväxlande berg i dagen och jordfyllda svackor och försänkningar där det växer träd, sly och buskar, *se foto 1*. Marken sluttar generellt från söder åt norr från nivåer kring ca +60 till +42 vid Skogshyddegatan, *se figur 1*. Omgivande bebyggelse utgörs av villor och en skola.

Foto 1. Aktuell tomt, fotoriktning från norr åt söder

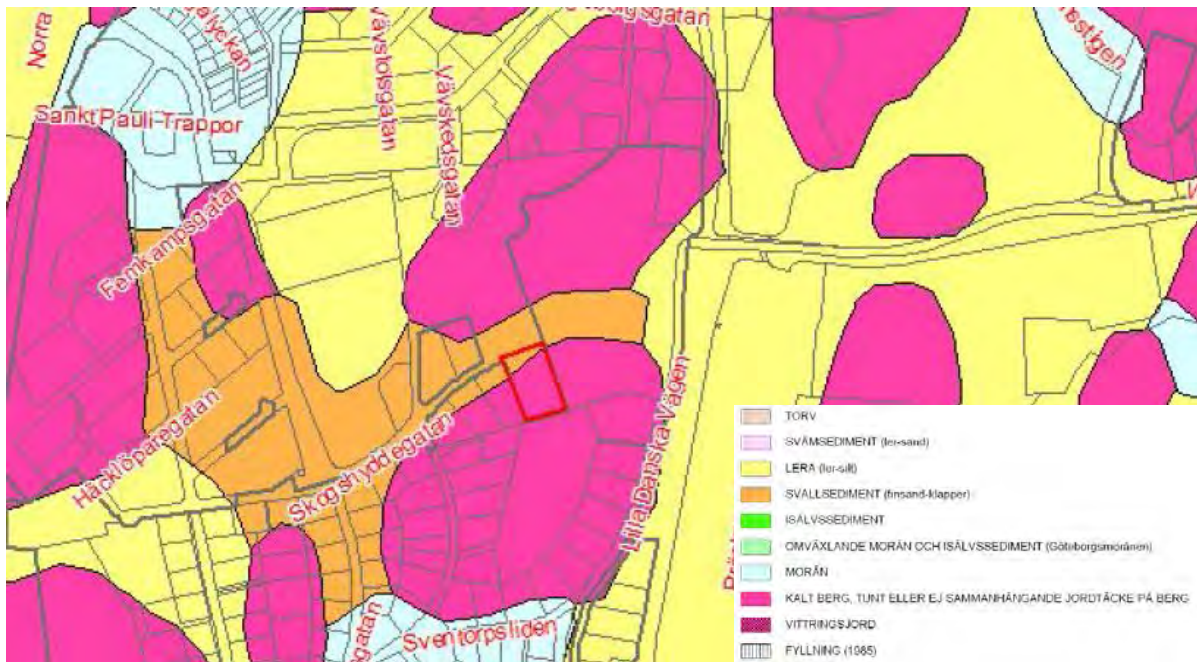
Figur 2. Utdrag ur SGU.s jordartskarta.

Inga tidigare utförda geotekniska undersökningar inom själva planområdet har påträffats vid arkivsök. Enligt SGU.s jordartskarta, *se figur 2*, utgörs marken inom planområdet till största delen av berg i dagen eller tunt jordtäckte på berg. Utmed Skogshyddegatan kan det enligt jordartskartan finnas lösa jordlager av sand, silt och lera. Inga uppgifter om eventuell fyllningsjord eller jordmäktigheter har påträffats vid arkivsök. Då området i stort till största delen utgörs av berg och tunt jordtäckte på berg kan det generellt förväntas små jorddjup. Efter utförd okulärbesiktning av området bedöms jordartskartan stämma väl överens med verkliga förhållanden.

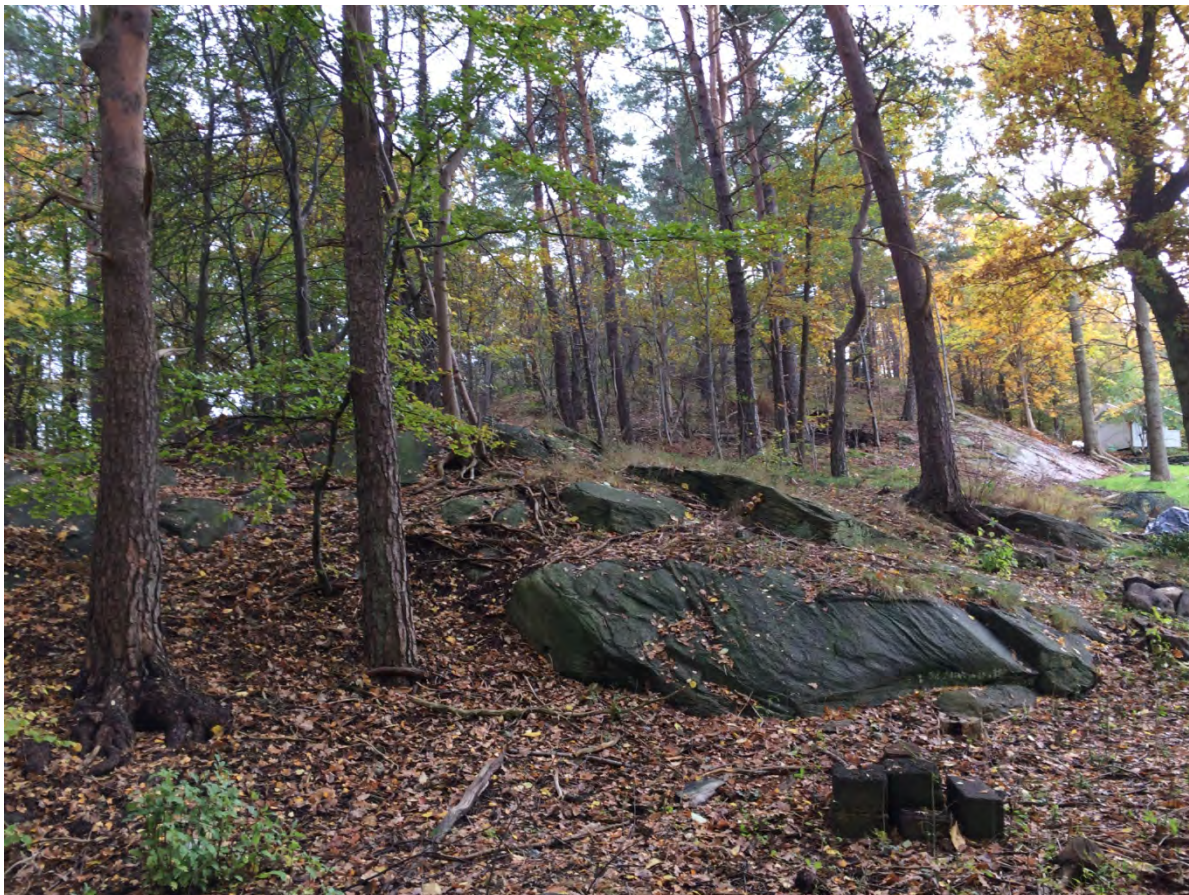
Blottat berg inom tomten utgörs som flackare hällar, *se foto 1 och 2*, med däremellan jordfyllda svackor och tunt jordtäckte på berg. Bergets överyta inom tomten sluttar i huvudsak relativt flackt från söder åt norr från nivåer kring +53 till +43. Inga brantare partier där risk för blockutfall eller bergras finns inom eller i nära anslutning till den aktuella tomten. På grund av att befintligt jordtäckte täcker stora delar av berget går det i dagsläget inte att utläsa några dominerande spricksystem i bergmassan.

Enstaka block i terrängen förekommer men ligger då på plana ytor inbäddad i jord och kan inte på ett naturligt sätt komma i rörelse. Vid en exploatering kommer i stort sett alla ytliga block att behöva schaktas bort, *se vidare kap 12*.

Foto 2. Hällar och inbäddade block i terrängen

Både före och efter eventuella blivande sprängningsarbeten skall en erfaren bergtekniker besiktiga berget för kontroll om det kommer att krävas bergförstärkningar.

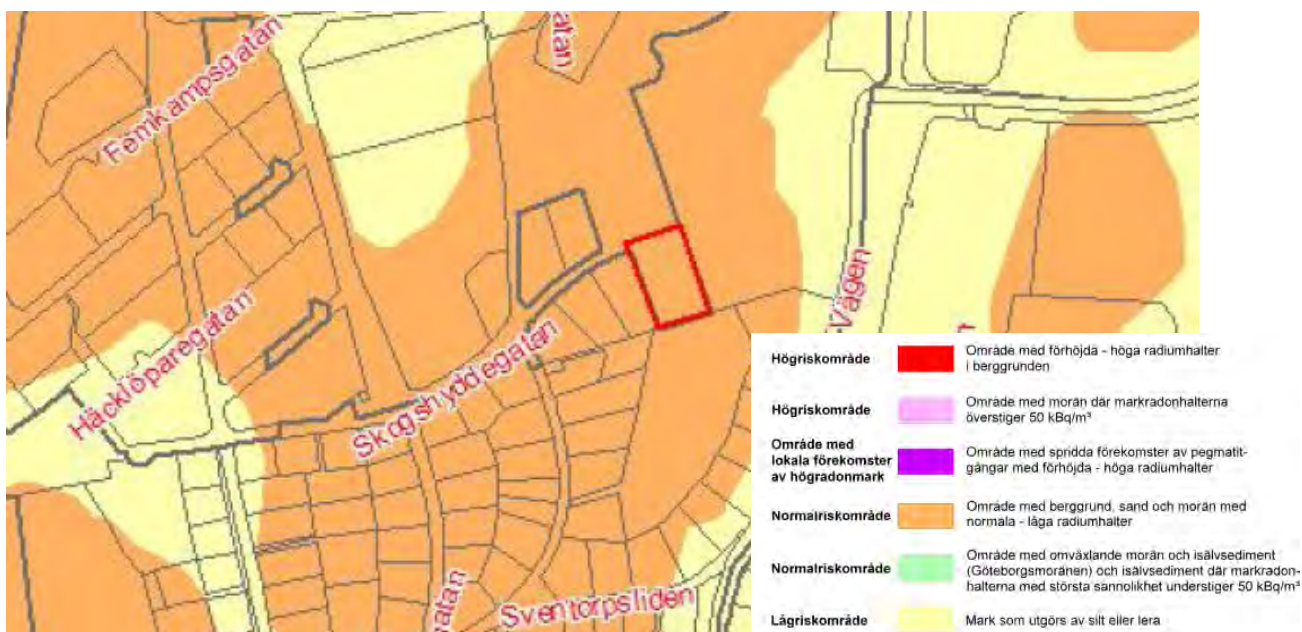
Enligt SGU:s översiktliga radonriskkarta är området klassificerat som normalriskområde, *se figur 3*.

Figur 3. Utdrag ur SGU:s översiktliga radonriskkarta.

På normalriskområden rekommenderas att nya byggnader uppförs radonskyddande, dvs. en grundkonstruktion som inte har uppenbara otätheter mot markluft. Rör genomförningar i bottenplattan och eventuella källarytterväggar tätas.

Vid eventuella sprängningsarbeten inför byggnation måste radonrisken utredas både på berget och sprängstenen om den planeras att användas för blivande byggnation.

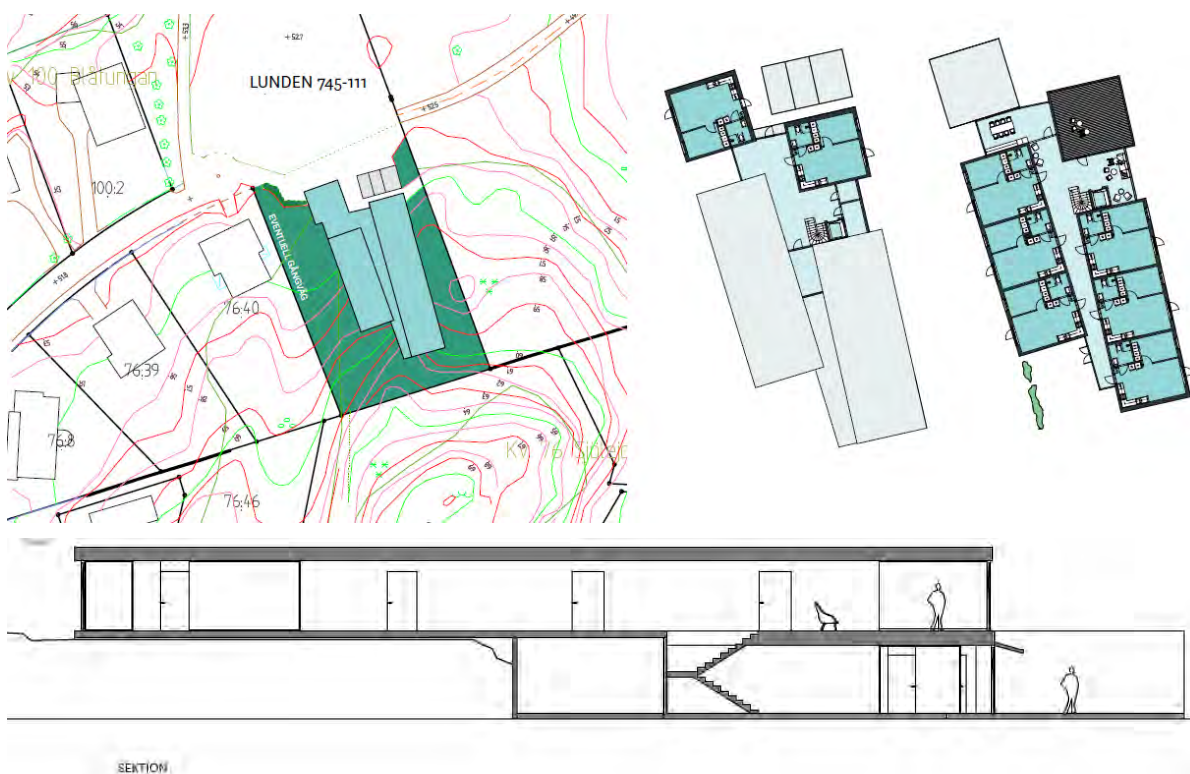
Inom tomten är det föreslaget en sutterängbyggnad i ett och ett halvt plan, se förslagsskiss figur 5.

Figur 5. Förslag planerad byggnad

Planerad byggnad kommer att behöva grundläggas på berg efter erforderlig plansprängning. Omfattningen av erforderliga sprängningsarbeten är beroende på hur bergöverytan faller från söder mot norr samt höjdsättningen på bottenbjälklaget. Innan sprängningsarbetena påbörjas ska på berget lös jord och block avschaktas därefter skall berget besiktigas av bergsakkunnig för planering av bergschakt. Även efter avslutade sprängningsarbeten skall en bergsakkunnig besiktiga berget för att fastslå om det kommer att krävs några bergstabiliserande åtgärder.

Bergschakt för grundläggning av byggnad utförs enligt AMA Anläggning 13 CBC.21. Undersprängning ska då utföras med minst 0,3-0,5 m.
