Geoteknisk utredning

Datum: 2015-06-26

Detaljplan för Litteraturgatan etapp 1, inom stadsdelen Backa i Göteborg

Översiktlig sammanställning av geotekniska förhållanden och synpunkter inför detaljplan för Litteraturgatan i Göteborg.

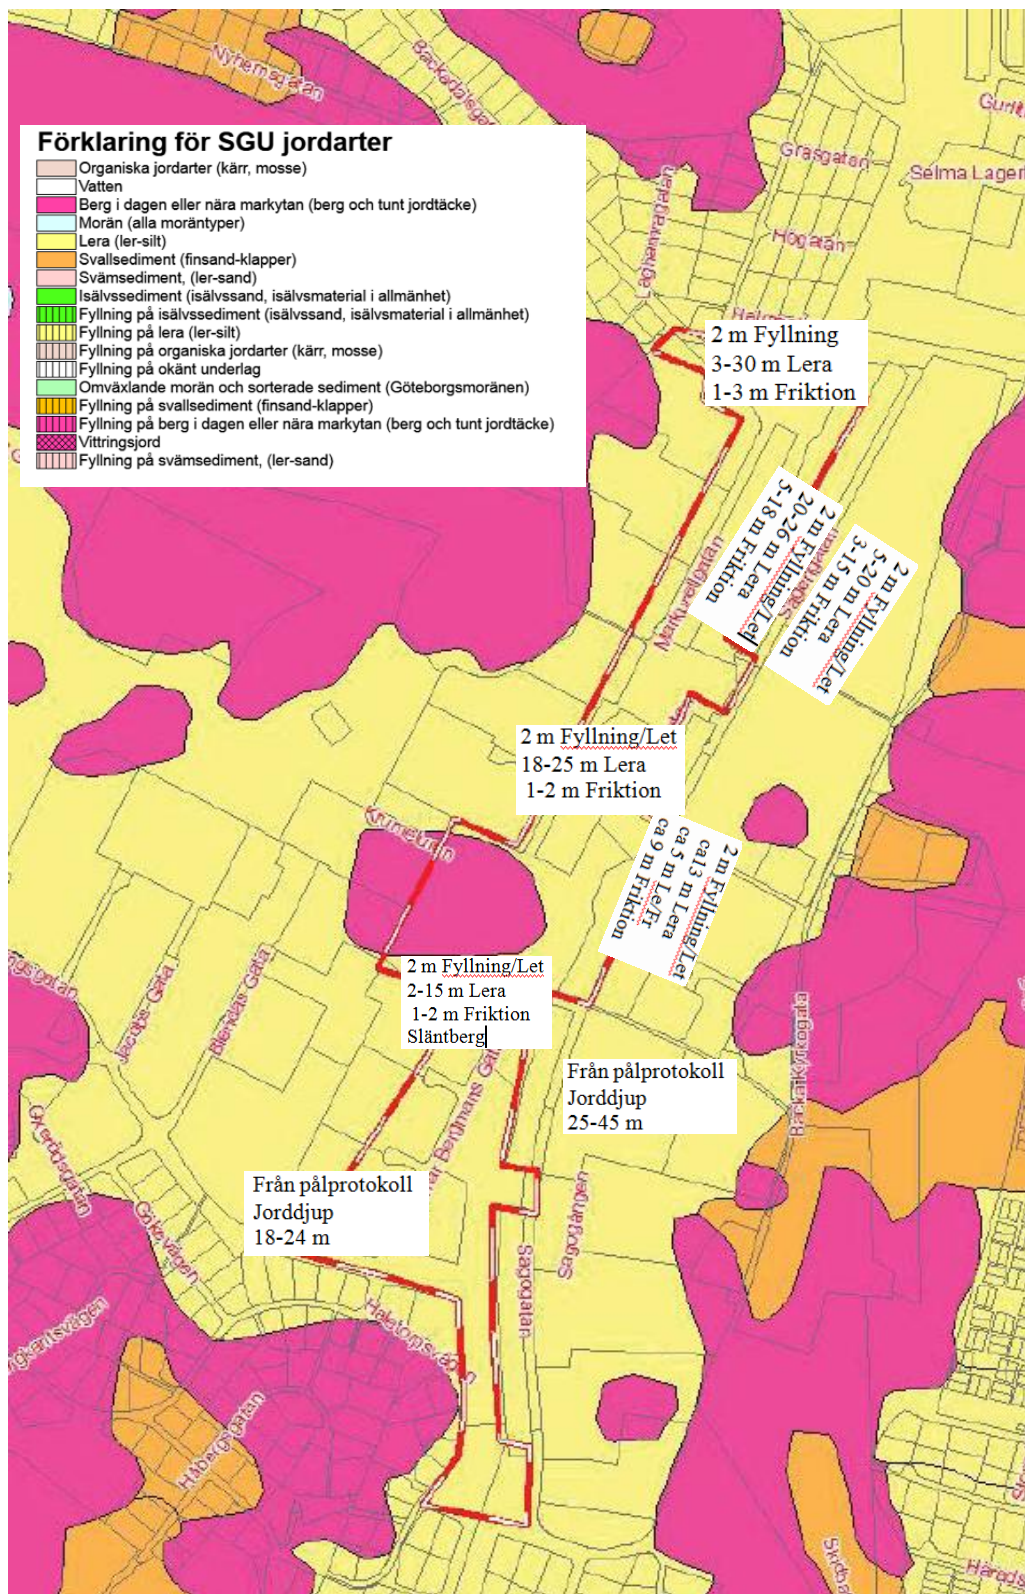
Allmänt utgörs den naturligt avsatta jordlagerföljden utmed bergspartierna av friktionsjord på berg med relativt små mäktigheter som successivt, mot de centrala delarna, övergår till lera. Under leran finns generellt ett lager friktionsjord med varierande mäktighet, lokalt mäktiga lager, *ungefärliga jorddjup redovisas översiktligt i figur 1*

Figur 1. Utdrag ur SGU.s jordartskarta samt ungefärliga jorddjup redovisas

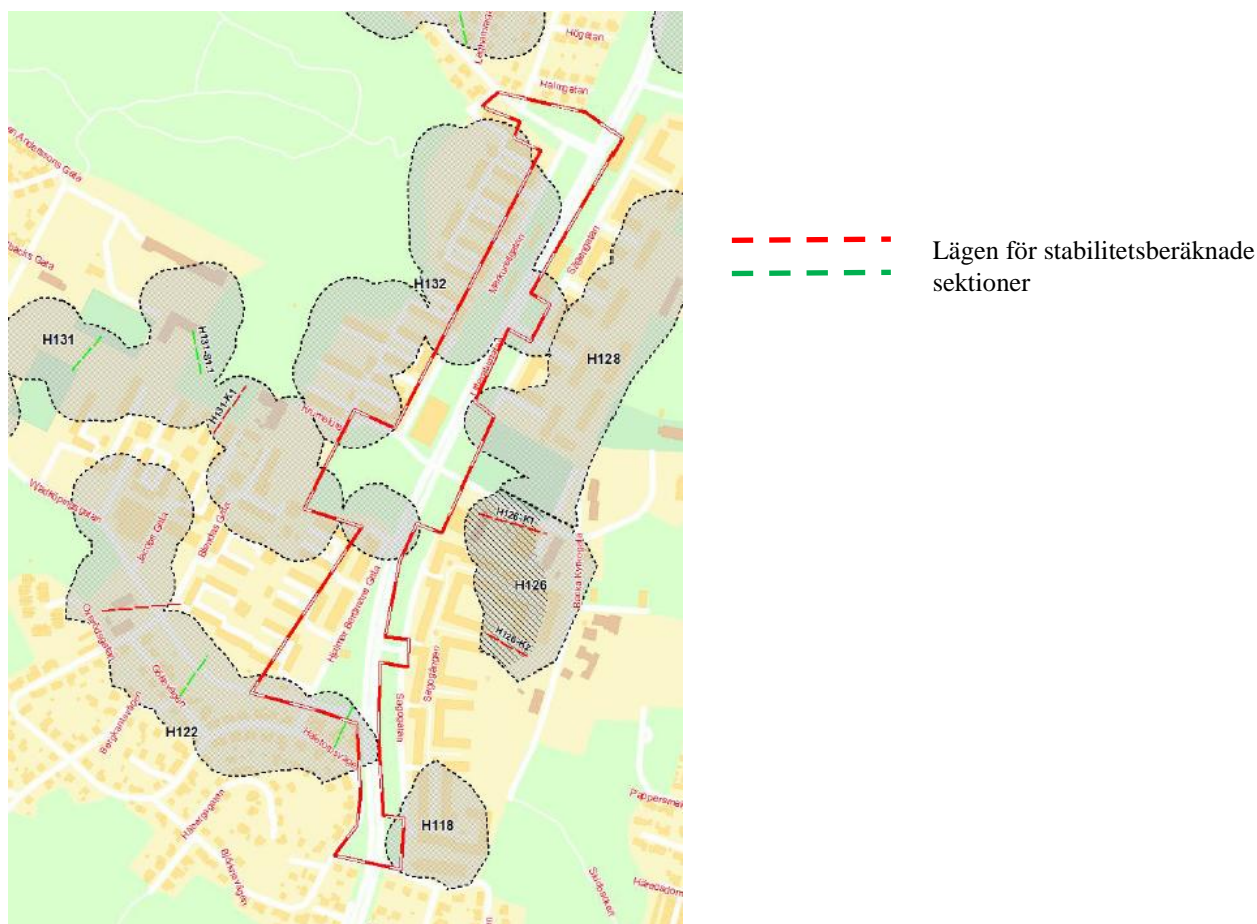
I samband med Göteborgs Stads stora stabilitetskartering 2009-2011 kontrollberäknades stabiliteten inom delområde H118, 22, 26, och H31 översiktlig utredningsnivå, *se figur 2*. Dessa beräkningar visar att stabiliteten är tillfredställande god för nuvarande förhållanden, se även SWECOS Rapporter Hisings Backa –H118, H122 och Hisings Backa-H126, H128, H130, H131, H132

Figur 2. Utdrag från Stabilitetskartering Göteborg

När ett realistiskt och konkret förslag till exploatering av området har arbetats fram måste stabilitetsförhållandena utredas vidare till åtminstone nivån ”detaljerad utredning”, enligt Skredkommissionens riktlinjer i rapport 4:2010, för de nya blivande förhållandena gällande geometri och belastning utmed hela planområdet.

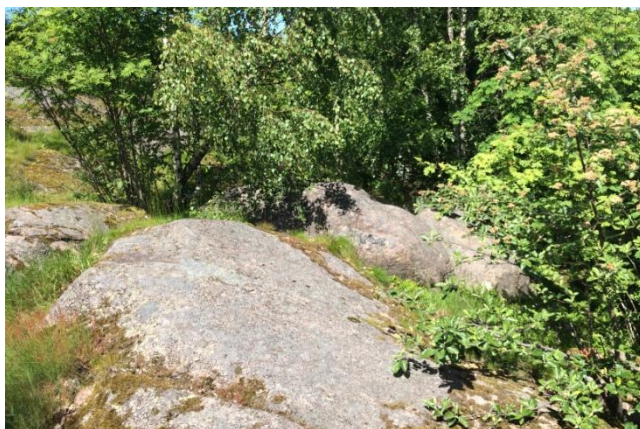
Berggrunden domineras av granit och flera olika spricksystem förekommer. Generellt är bergmassan relativt sprickfri, *se foto 3 och 4 samt figur 3*. De partier som är brantast ligger inom den södra delen och här är berget mer uppsprucket och större block ligger lokalt nedanför branterna, *se foto 5 och 6*. Blocken nedanför bergsbranterna ligger stabilt inbäddade i jord och på plan mark. Därmed föreligger ingen risk att blocken kan förflyttas på ett naturligt sätt. Trots att delar av berget är brant med nedanförliggande block, bedöms idag ingen risk föreligga för nya blockutfall eller bergras genom naturliga processer.

Foto 3. Flacka hållar centralt

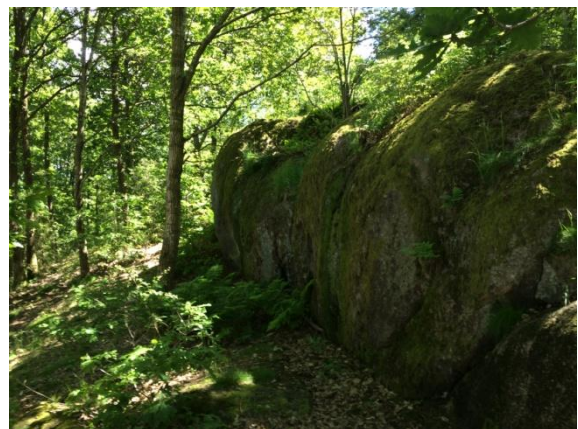
Foto 4. Brant parti i norr

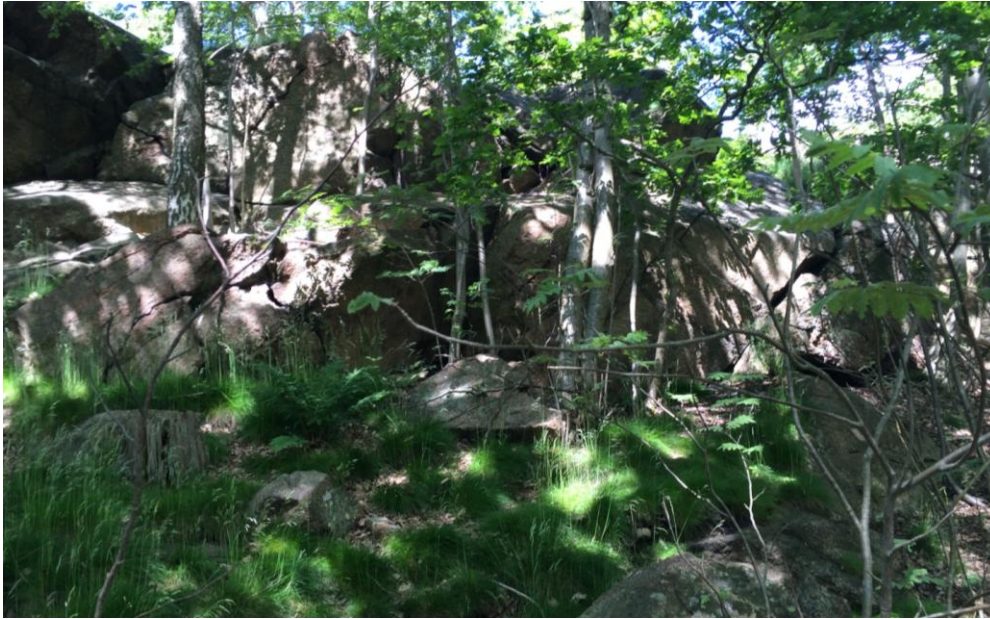
Foto 5. Branta bergspartier med nedanförliggande block i söder

Planering för exakt omfattning, utformning, lägen och nivåer m.m. av blivande exploateringen pågår. För att kunna exploatera delarna kring bergets södra och östra delar som delvis är branta med både berg och lös jord kommer det att krävas relativt omfattande markarbeten som schaktning och sprängning. Det kommer sannolikt även att krävas vissa förstärkningsåtgärder som stödmurar, bergförstärkningar m.m. I och med att projektet fortskrider och beslut om hur exploateringen ska se ut kommer både kompletterande bergtekniska och geotekniska utredningar behöva utföras. Dessa utredningar ska bland annat klarlägga omfattningen av blivande anläggningsarbeten, nödvändiga förstärkningsåtgärder, dimensioneringsförutsättningarna för grundläggning, stabilitet m.m. för både arbets- och permanentkedet.

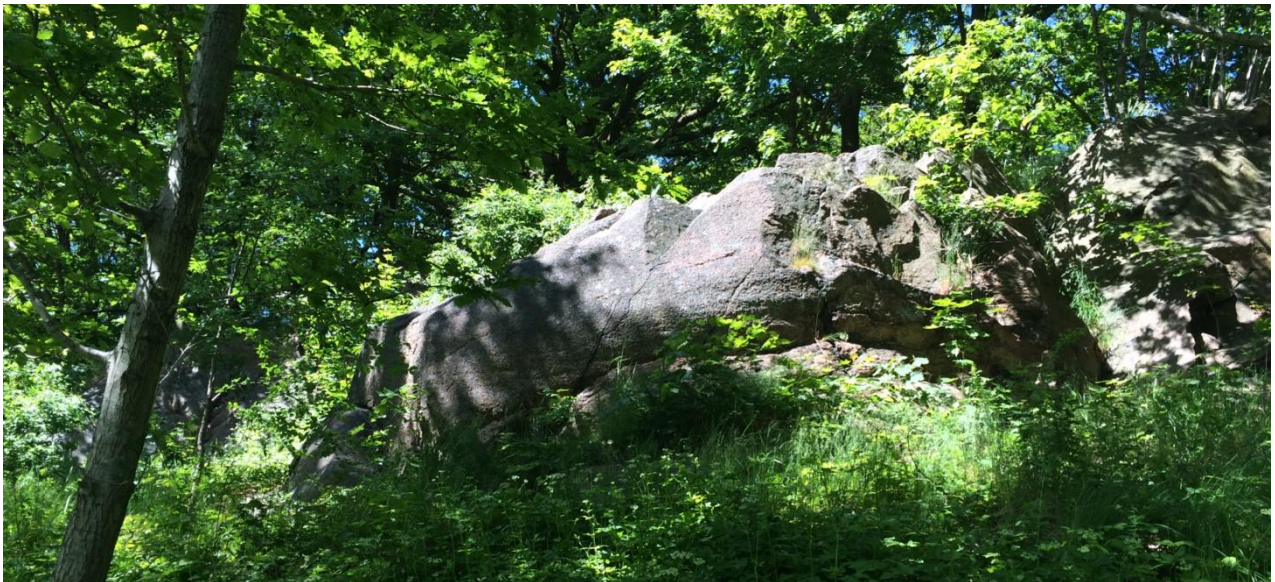
Foto 6. Brant parti i väster
