Backa-Fastigheten KB/Balder Projektutveckling/Göteborgs Stad, Exploateringsförvaltningen

# Backaplans DP2 – Förorenad mark

## Del 2 – Övergripande åtgärdsutredning

Datum: 2023-05-17

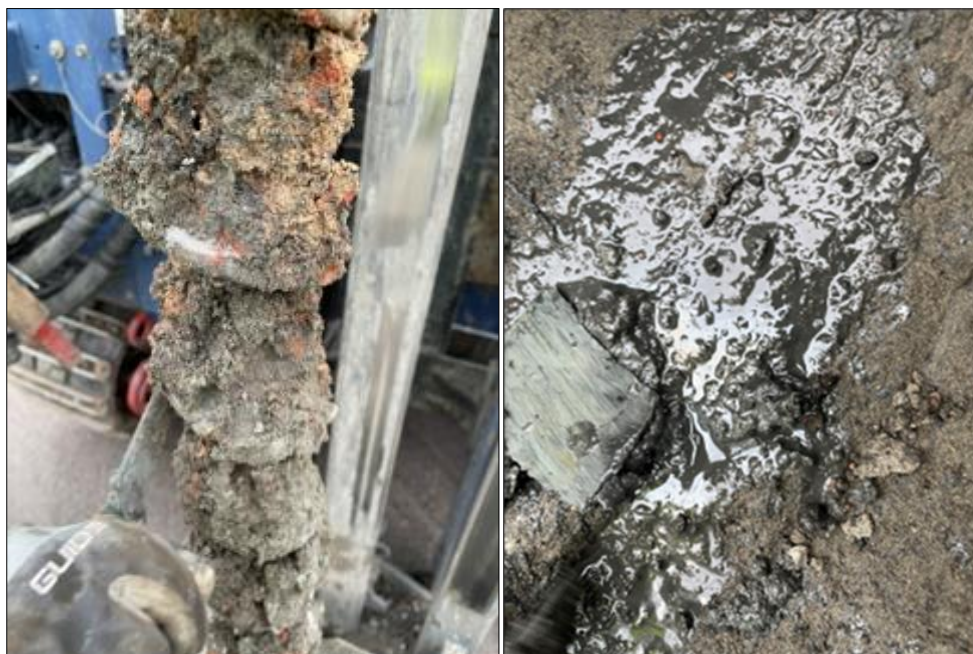
Oljepåverkan indikeras även i 23LC06 i kvarterets sydöstra del. Ingen lukt noterades men ett oljeskimmer observerades på det vatten som följde med skruven upp i samband med borrhning (se Figur 2).

Figur 2. Visar fyllnadsmassor på skruv 23LC01 - lera, tegelrester och orange sand samt oljefilm på vatten som följde med upp på skruven i 23LC06

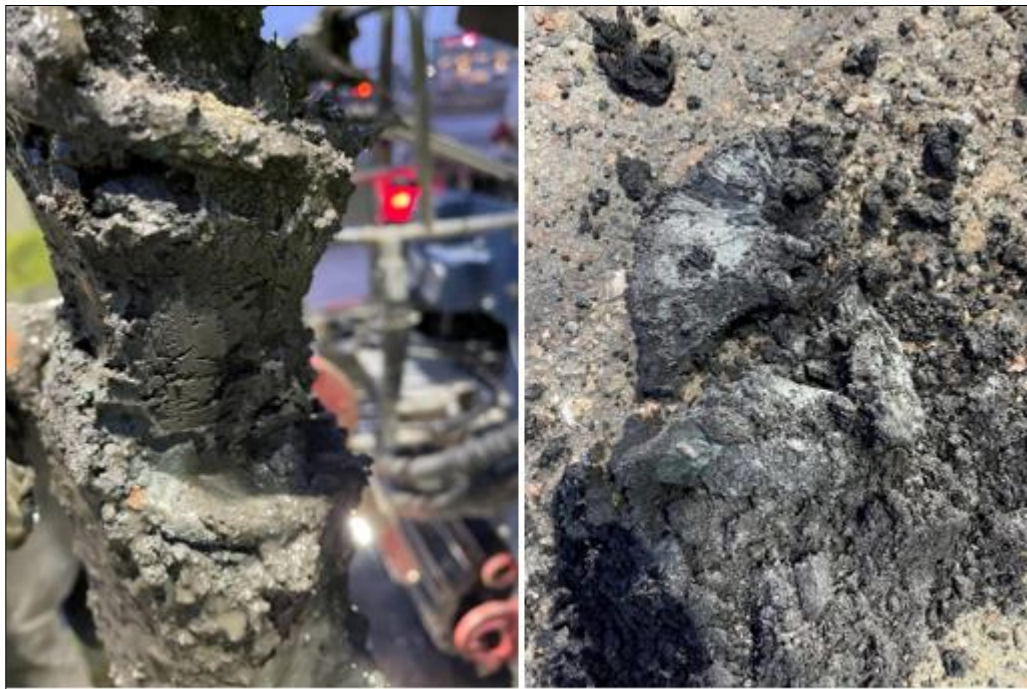
Den djupaste borrhypen för området utfördes i 23LC14, ner till 4 meters djup. Vid detta djup hade borrhyparna gått igenom två meter av naturligt avsatt lera, dock återkom lukten av petroleum i medföljande vatten på skruvborren. Prov uttogs ej på denna nivå utan endast en okulär bedömning gjordes.

Figur 2. Petroleumlukt noterades från leriga fyllnadsmassor i punkt 23LC14.

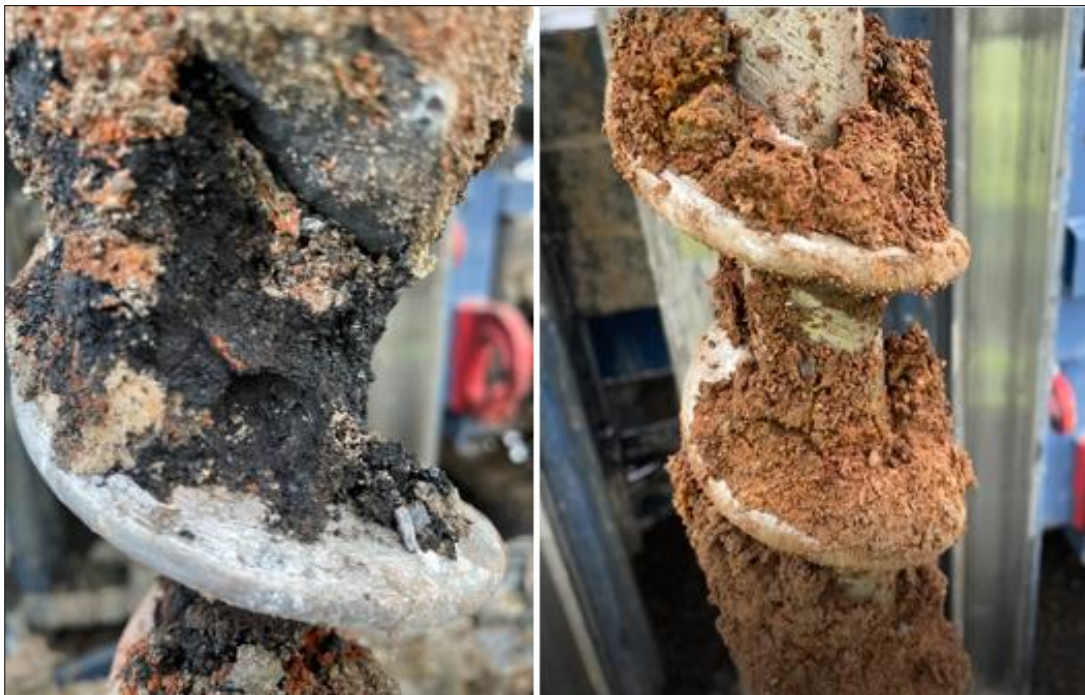
I provpunkten 23LC48 har fyllnadsmassor bestående av sand och lera med inslag av slagg noterats ner till 2 meter under markytan (se Figur 2.). Det leriga fyllnadsmaterialet övergår därefter till naturlig lera med sulfidfläckar. I punkt 23LC64, som ligger i kvarterets sydöstra del, noteras mer sand med orange färg och inslag av tegelrester, se Figur 2. Mot djupet vidtar leriga fyllnadsmassor även i denna punkt.

Figur 2. Fyllnadsmassor bestående av lera, sand och slagg mellan 0,1–2 meter under markytan i 23LC48 samt orange sand med tegel i 23LC64.

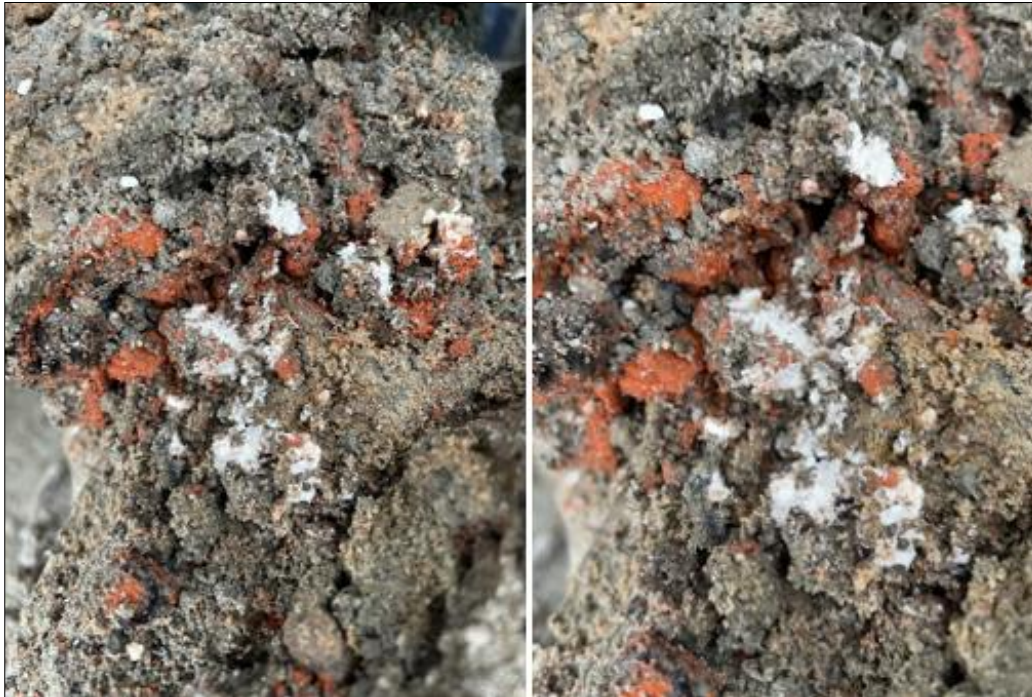
Figur 2. Vit massa ses fläckvis i de leriga fyllnadsmassorna i 23LC22.

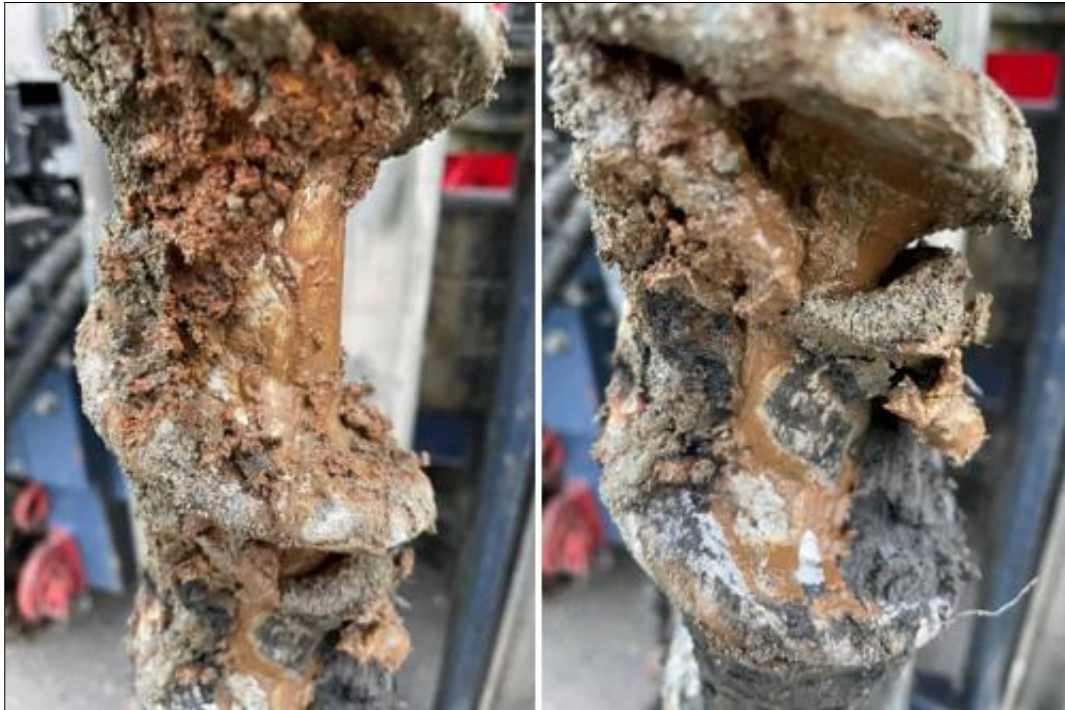
Fyllnadsmassornas mäktighet uppgår till mellan 1,4 och 2 meter, därunder vidtar naturligt avsatt leras med sulfidfläckar. De djupaste borrhypor som utfördes inom kvarteret, 23LC12 och 23LC35, når ner till 4 meters djup. Prov uttogs ej i denna nivå utan endast en okulär bedömning gjordes.

Figur 2. Fyllnadsmassor bestående av sandigt grus, grus och mindre sten med övergång till lerigt fyllnadsmaterial med inslag av tegelrester.

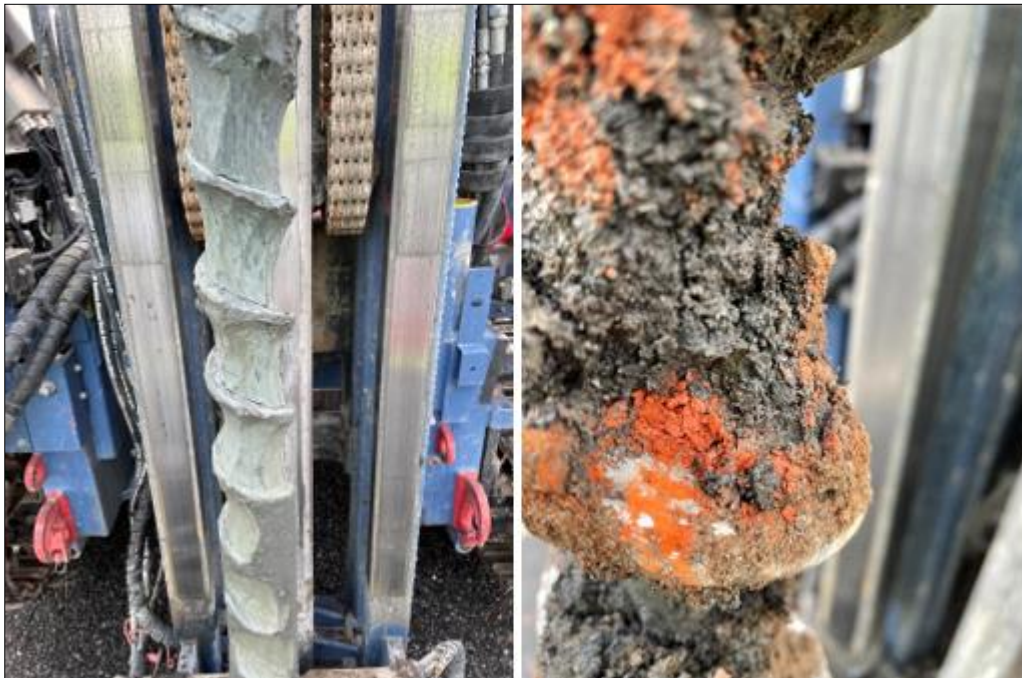
Underliggande asfalten påträffades generellt fyllnadsmassor bestående av sand och grus med inslag av mindre sten, tegelrester och slaggliknande material (se Figur 2). Leriga fyllnadsmassor noterades i en enstaka punkt, belägen i områdets centrala del.

Figur 2. Visar exempel på fyllnadsmassor (med inslag av tegel och slaggliknande material) respektive naturligt avsatt lera inom Kvarter 59.

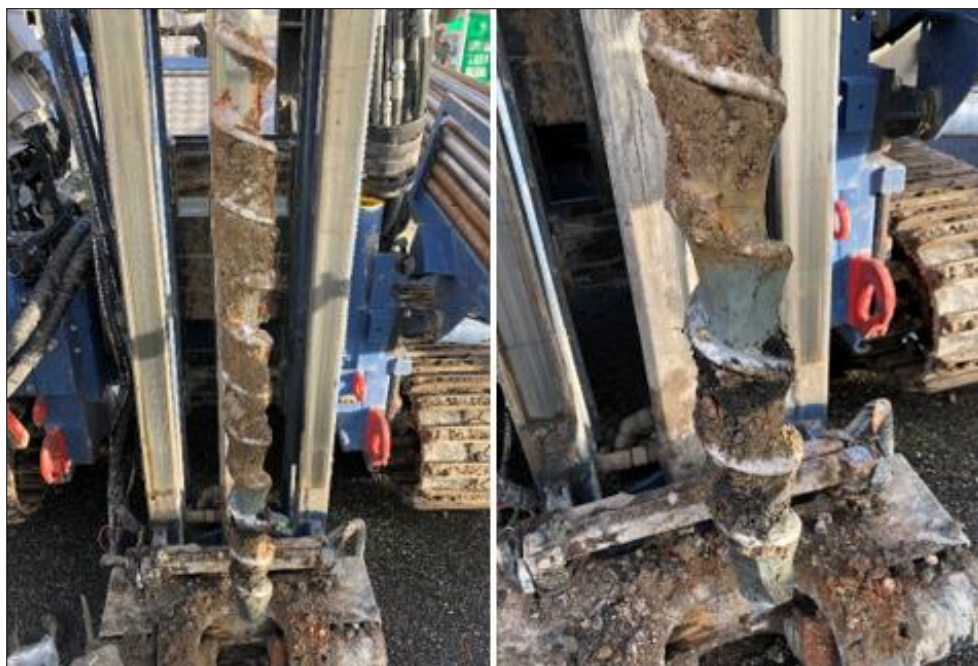
De djupaste borrhpunkter som utförts inom kvarteret är 23LC50 och 23LC52, ner till 4 meters djup, där jordlagren fortsatt består av naturlig lera med snäckskal och inslag av sulfidfläckar. Prov uttogs ej på denna nivå utan endast en okulär bedömning gjordes.

Figur 2. Jordlagerföljder med fyllnadsmassor av grusig sand respektive lera i borrhpunkt 23LC50.

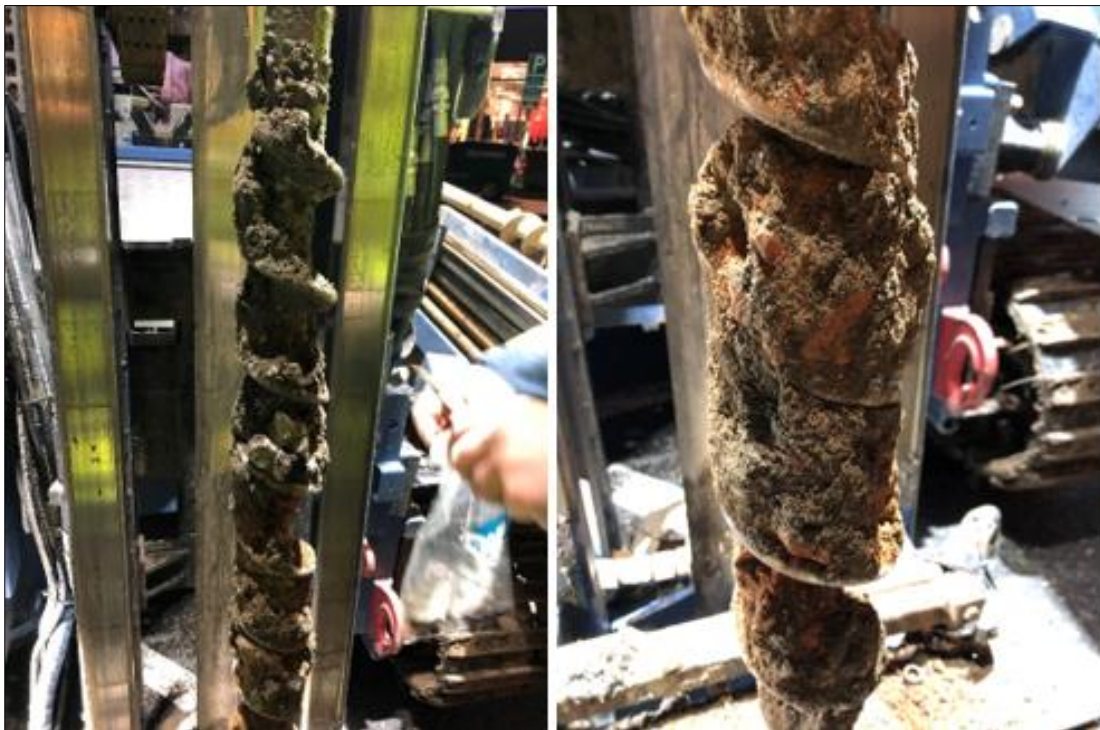
Figur 2. Sandigt fyllnadsmaterial med finkrossat tegel och inslag av lera.

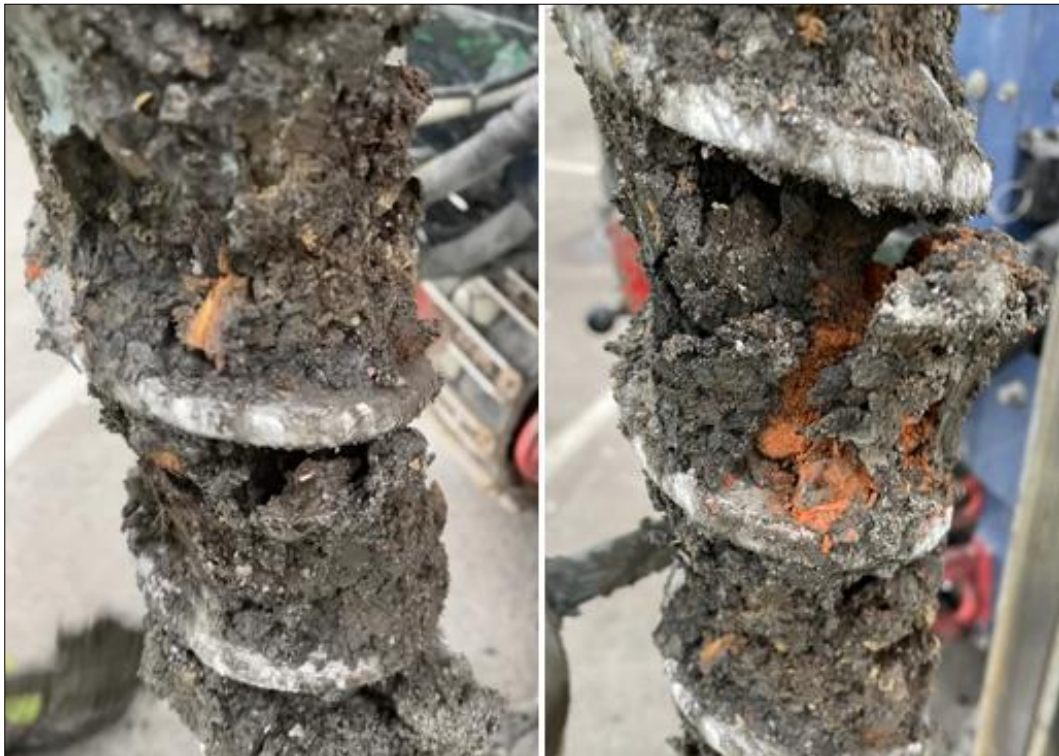
Figur 2. Fyllnadsmassor av lera med varierande inslag av grus, sand, tegelrester och träbitar från aktuellt delområde.

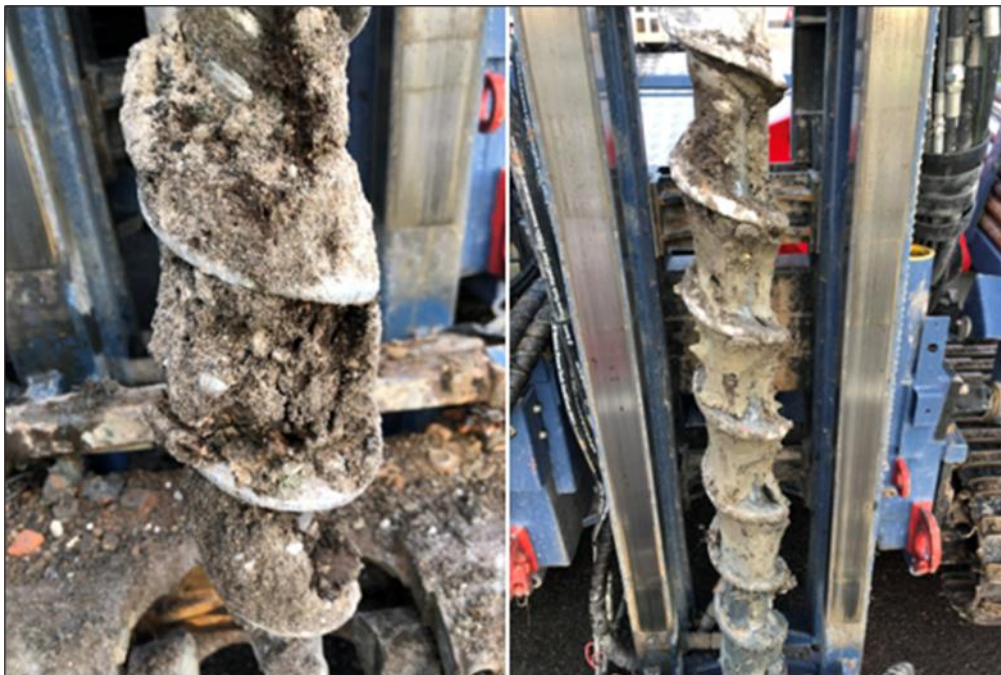
Figur 2. Fyllnadsmassor bestående av hårt packat grus, sand, tegelrester och lera.
