# Samrådsunderlag Markmiljö

Backaplan Dp 4 inom stadsdelarna Backa och  
Tingstadsvassen Göteborgs Stad

2023-06-30

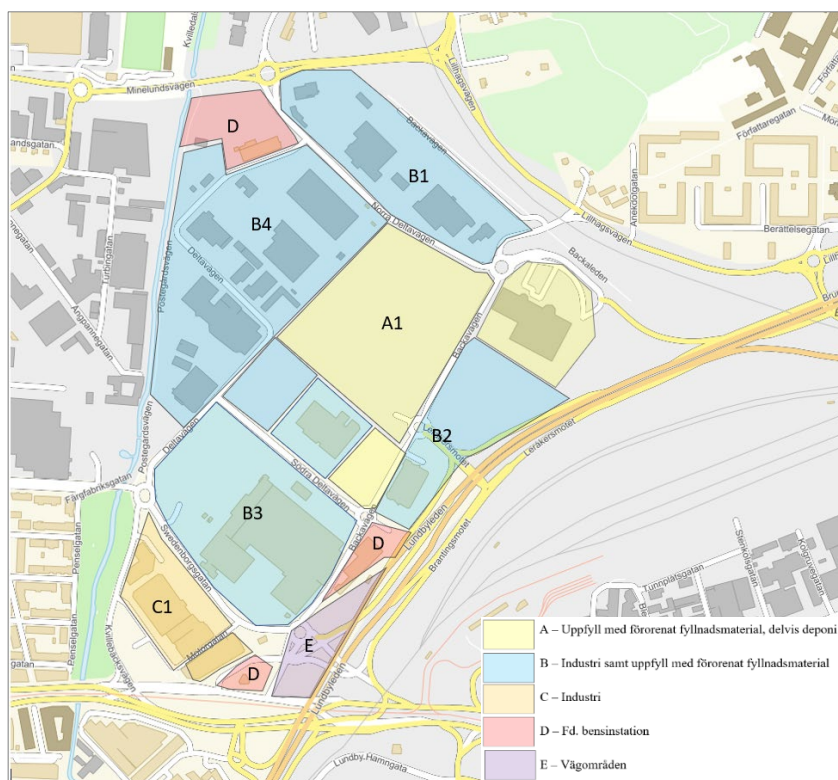
Figur 7. En grov sammanställning av identifierade riskområden och konstaterad förekomst av markföroreningar inom Backaplan. Denna sammanställning bygger på Rambölls riskbedömning från 2018 (Ramböll, 2018).

A1 - Uppfyllt med förorenat fyllnadsmaterial (delvis deponimassor). Markundersökningar genomförda, PAH och metaller över MKM och FA.

A - Övriga, ingen industriell verksamhet noterad. Markundersökningar genomförda, PAH och metaller över MKM och FA.

B1 - Industrier och förorenat fyllnadsmaterial. Markundersökningar genomförda, PAH, olja och metaller över MKM och FA.

B2 - Industrier och förorenat fyllnadsmaterial. Markundersökningar genomförda, PAH, olja och metaller över MKM och FA.

B3 - Industrier och förorenat fyllnadsmaterial. Markundersökningar genomförda, PAH, koppar och bly över MKM och FA.

B - Övriga, industriell verksamhet noterad. Markundersökningar genomförda, PAH, olja och metaller över MKM och FA.

C1 - Industriell verksamhet (bl a färgindustri och verkstad). Delvis undersökta.

D - fd. bensinstationer. Undersökta och delvis sanerade. Petroleumkolväten >MKM konstaterade.

E - Trafikområden. Delvis undersökta. PAH och metaller >KM

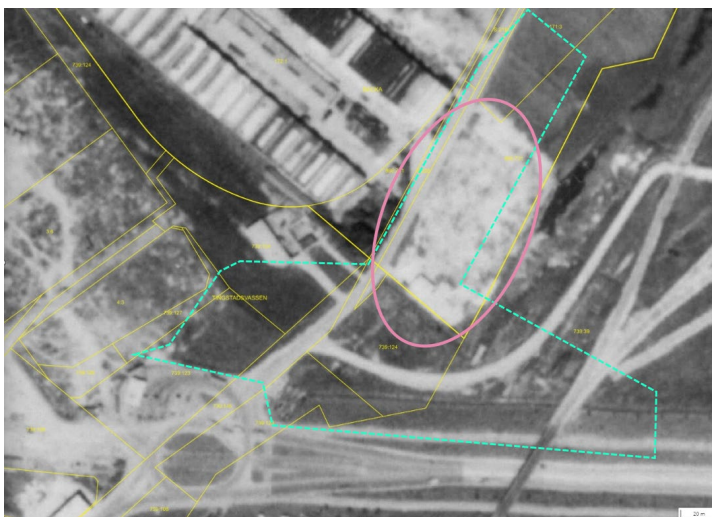
Figur 9. Flygbild från 1942. Någon typ av schakt eller upplag syns inom fastighet Backa 866:731, se rosa markering.

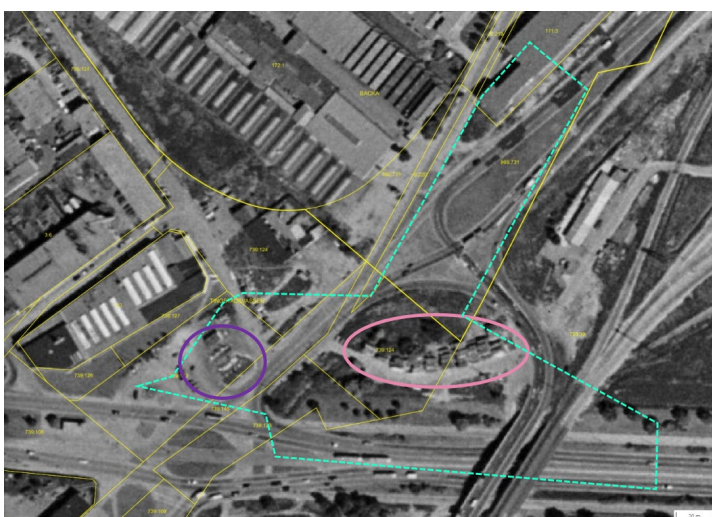
Figur 10. Flygbild från 1960. Någon typ av upplag syns inom fastighet Tingstadsvassen 739:124, se rosa markering. Även den numera rivna och delvis sanerade bensinstationen inom fastigheten Tingstadsvassen 739:123 går att urskilja, se lila markering.

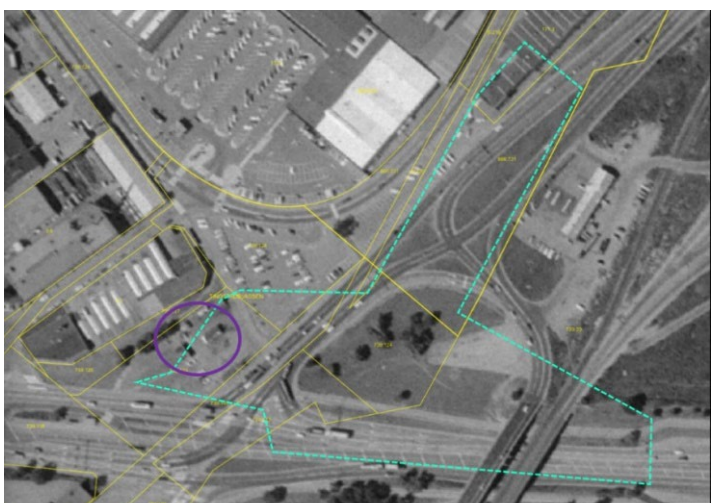
Figur 11 Flygbild från 1970. Den numera rivna och delvis sanerade bensinstationen inom fastigheten Tingstadsvassen 739:123 går att urskilja, se lila markering.

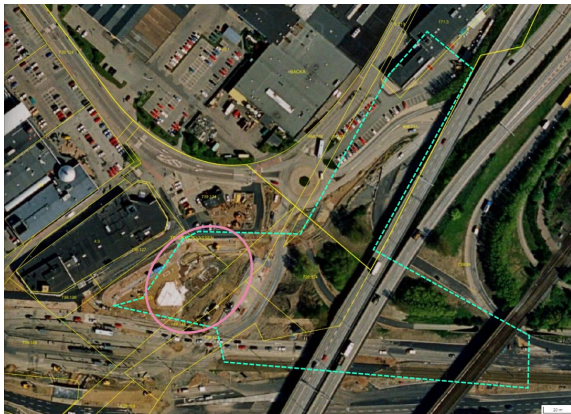
Figur 13. Flygbild från 1998. Det nu plattlagda torget på Hjalmarbränningsplatsen samt Pressbyrån är under byggnation. Stora schakter går att se i byggområdet, se rosa markering

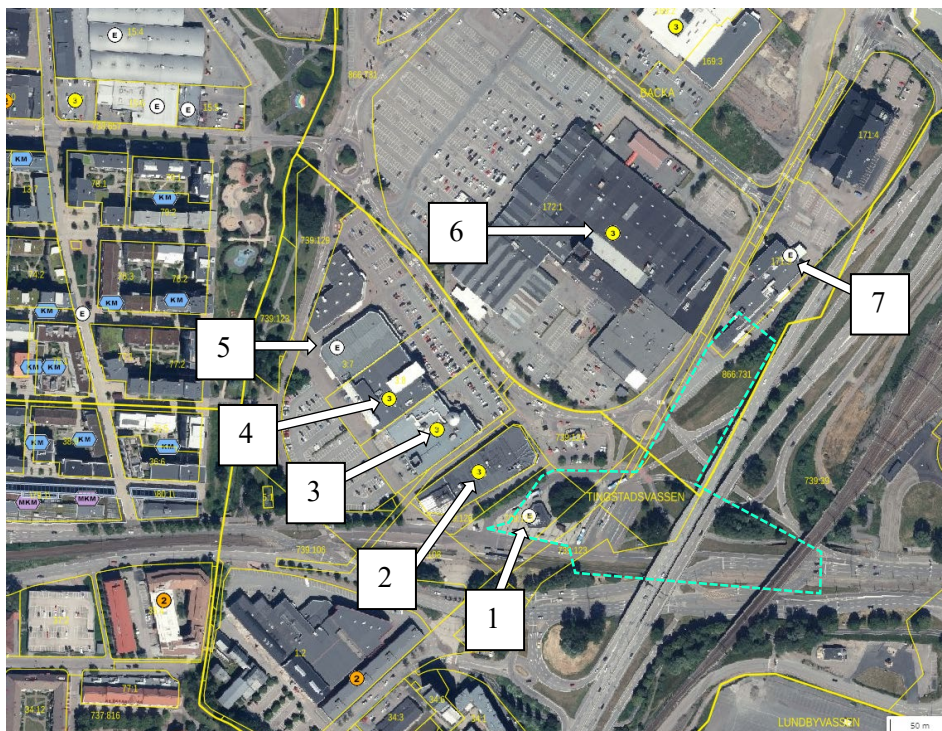
Figur 17. Karta med riskobjekt enligt EBH-stödet.

1. Objektid 54608: Bensinstation, SPIMFAB, delvis sanerad, ej riskklassad. Beskrivs under kap 2.6.3.1.
2. Objektid 54183: Verkstadsindustri - utan halogenerade lösningsmedel, riskklass 3
3. Objektid 54543: Övrig organisk kemisk industri, riskklass 3
4. Objektid 54014: Färgindustri, riskklass 3
5. Objekt id 54541, Bensinstation SPIMFAB, ej riskklassad
6. Objektid 54247: Ytbehandling av metaller, verksamhetsindustri med halogenerade lösningsmedel
7. Objektid 54261: Bilvårdsanläggning, bilverkstad, åkerier, ej riskklassificerad

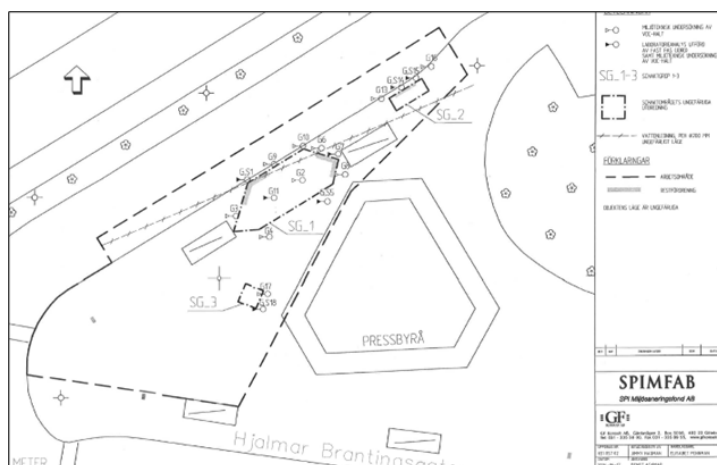
Under 2003–2004 genomförde GF Konsult, på uppdrag av SPIMFAB, en miljöteknisk markundersökning och efterföljande sanering inom Tingstadsvassen 739:123 (*nr 1 i figur 17*). Sanering är genomförd där det gått att komma åt, mellan buskurer: Restföroreningar har lämnats på grund av att byggnader, ledningar, vägar mm. Resultatet av slutproven från saneringen redovisas i *figur 19* och *tabell 2*.

Tabell 2 Analysresultat från saneringskontroll 2003. Provpunkternas läge redovisas i Figur 19.

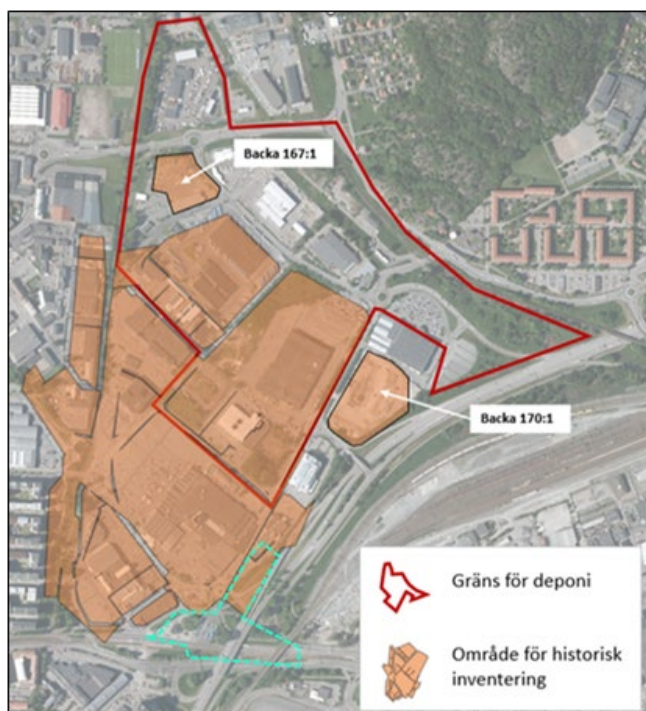
Figur 20. Utbredningen på deponimassor inom Backaplan enligt Swecos rapport från 2020.

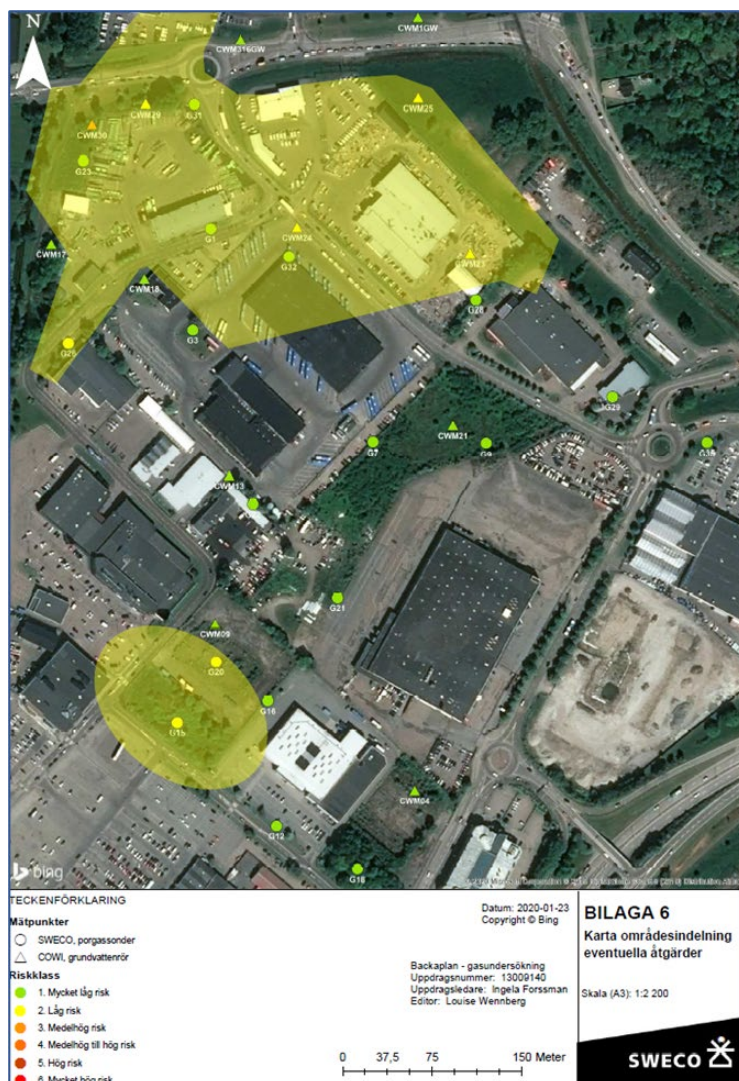
Gasmätningarna som genomfördes visar på mycket låg risk i G12, G18 och CWM04. Dessa punkter ligger strax nordväst om Dp4, *figur 21*.

Figur 21. Resultat av mätningar av deponigas, sammanställt av Sweco 2020.

Planområdet ligger ca 50 meter söder om det område som identifierats som deponiområde, se kap 2.6.3.2. De mätningar av metangas som genomförts mellan deponiområdet och detaljplan 4 har inte visat på någon förekomst av metangas. Risker för förekomst av metangas inom planområdet bedöms därmed som liten.

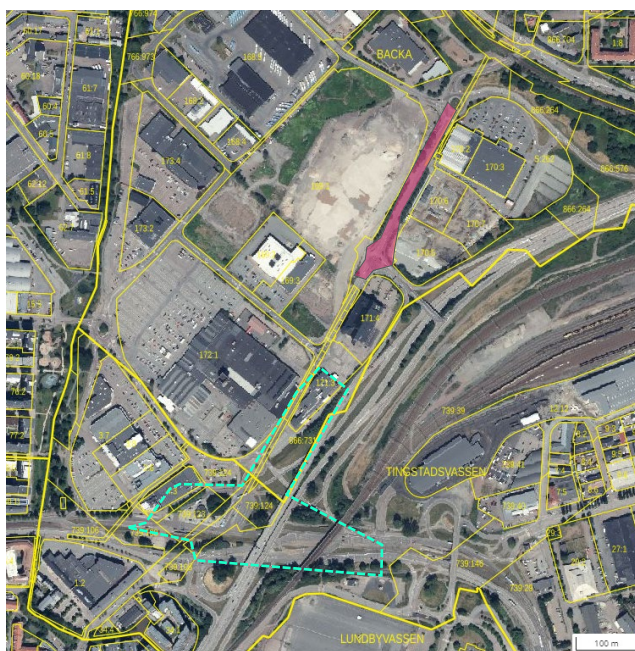
Asfalt är analyserat samband med Rambölls undersökningar 2016–2018 i R1601, R1610 och R1615. Uttagna asfaltprov påvisade stenkolstjära. I samband med projektering för ombyggnad av Backavägen av WSP 2023 på uppdrag av Trafikkontoret har stenkolstjära identifierats i Backavägen, figur 25.

Figur 23. Delar av den rosamarkerade delen av Backavägen har visat sig innehålla Stenkolstjärna.

På flygfoton från 1960 och 1970-talet ser det ut som stora delar av planområdet är asfalterat. I asfaltsbeläggningar utlagda före mitten av 70-talet kan asfalten och det underliggande bärlagret innehålla stenkolstjära, så kallad tjärasfalt. Tjärasfalt har påträffats i Backavägen.
