Fiskeribiologiska värden i ett biflöde till Osbäcken

PM- översiktlig inventering och konsekvensanalys av kulvertering vid Skra bro

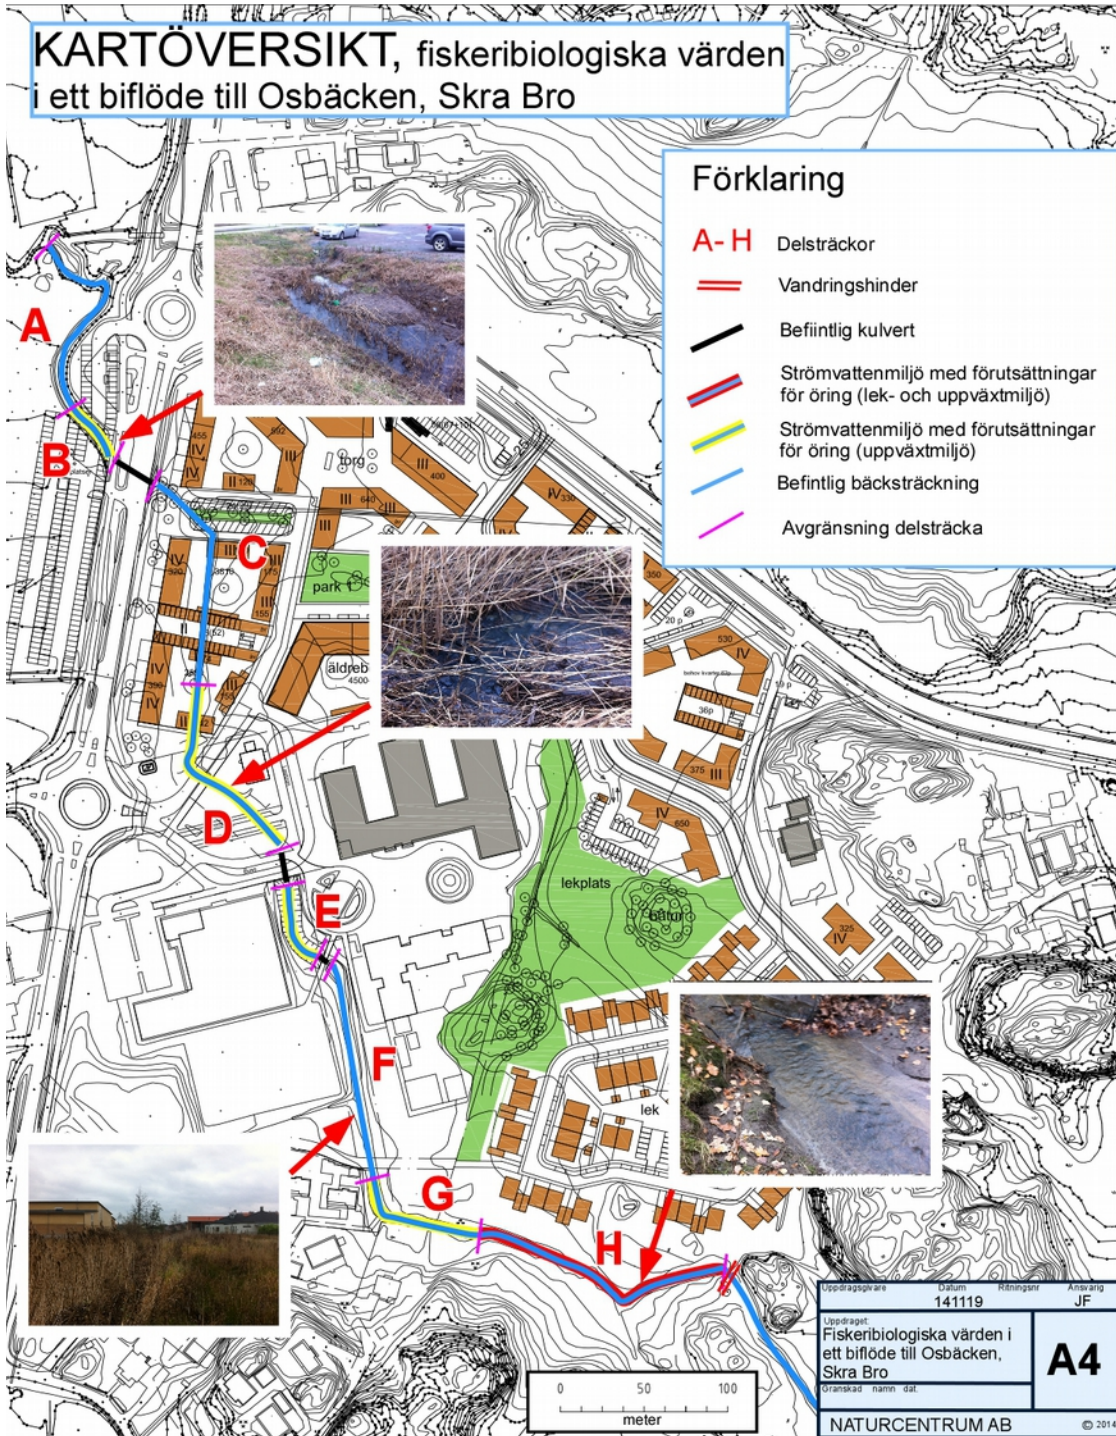
Karta 1. Översiktskarta med värdebeskrivning och foto.

Vattendraget har indelats i delsträckor beroende av bäckmiljöns förutsättningar för öring, se karta 1. (ingen markering- inga uppenbara förutsättningar, gul markering- förutsättningar finns och röd markering- goda förutsättningar)

Delsträckorna A, C och F karakteriseras av ett lugnare flöde med mycket tät vassvegetation. Höjdförutsättningarna är trots detta relativt goda för sträcka C men tillgängligheten vid inventeringen var begränsad så bottensubstrat kunde inte bedömas. Preliminärt är dessa delsträckor av mindre värde för öringen.

Delsträckorna B, D, E och G har ett relativt strömmande vatten med inslag av hårbotten. Delsträckorna är av lite olika karaktär men har det gemensamt att de är värdefulla för öringen som uppväxtmiljö.

Delsträckan H domineras av strömmande vatten med hårbotten av grus och sten med inslag av block och håll. Delsträckan bedöms ha goda förutsättningar för såväl lek och uppväxtmiljö för öring. Vid inventeringen noterades lekande öring (två lekgröpar) mitt på delsträckan. Biotopvårdsmaterial står uppställt vid delsträckan och möjligen pågår här fiskevårdsåtgärder.

Befintliga kulvertar bedöms vara passerbara (en viss reservation för kulvert mellan B och C som inte kunde besiktigas okulärt) men tillför inget i övrigt värde för öringen. Sten som använts för erosionskydd till kulvertmynningar utgör ett värdefullt inslag i bäckmiljön. Sammantaget så har vattendraget ett bra fall med relativt god förekomst av värdefullt bottensubstrat. Vattenmiljön och värden ur fiskeribiologisk synpunkt bedöms som begränsad av påverkan från dikning och fördjupning. Idag är stora delar av vattendraget kraftigt igenvuxet av främst bladvass, *Phragmites australis*.

Med en naturanpassad utformning och bättre beskuggning kan vattendraget i sin helhet förväntas utgöra en fin öringmiljö med såväl lek- som uppväxtmiljöer.
