## Helgered 32:1

Tekniskt PM Geoteknik för detaljplan

2019-11-06

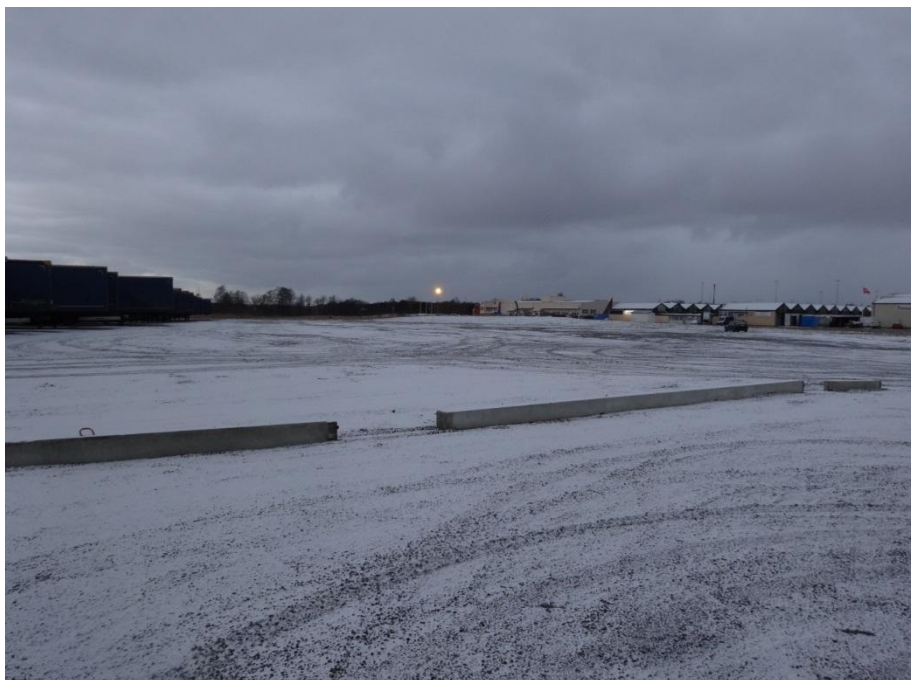
*Bild 4. Vy från söder (nära infartsvägen) mot nordväst, översiktbild av aktuellt område som visar den nu avgrusade ytan.*

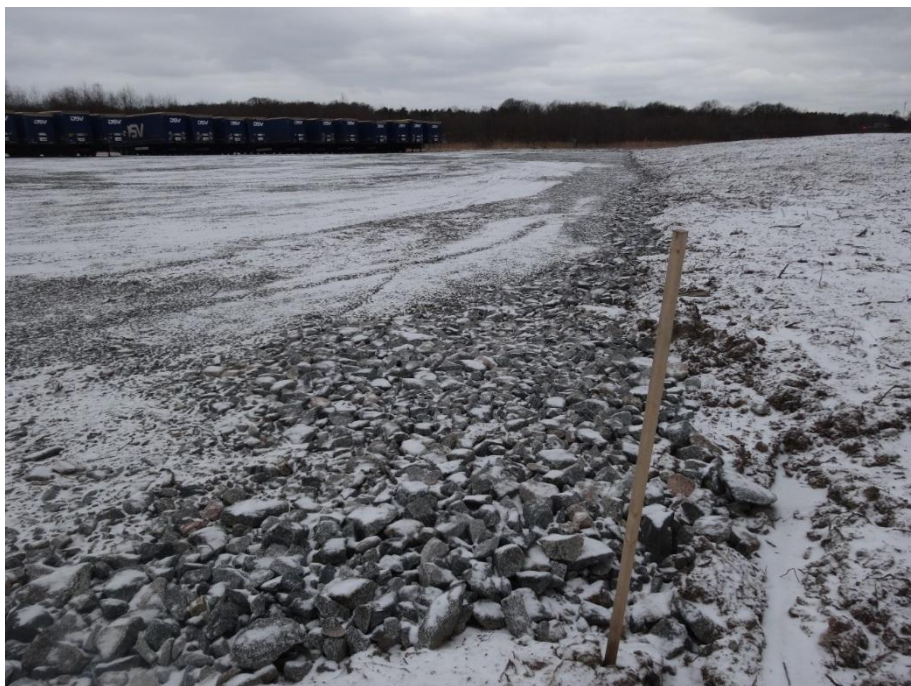
*Bild 5. Vy från nordligaste punkten på fastigheten mot väster där man ser att marken längre norrut (till höger i bild) ligger på något högre nivå. Det kan vara en del avschaktade massor som påförts.*

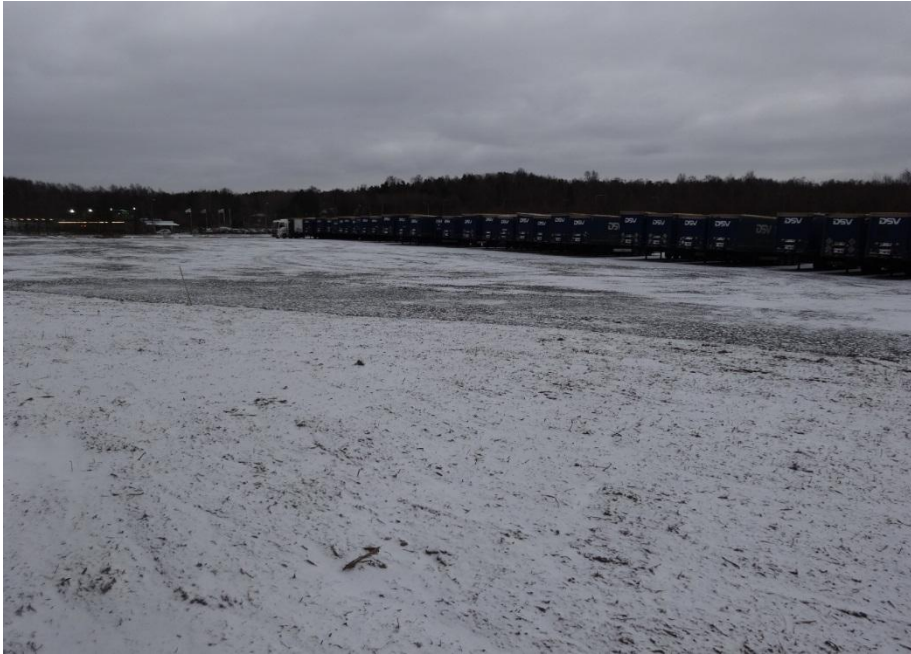
*Bild 6. Vy från nordvästra delen, strax utanför fastigheten mot sydost. Hela fastigheten bedöms nu bestå av avgrusad yta med endast små nivåskillnader.*

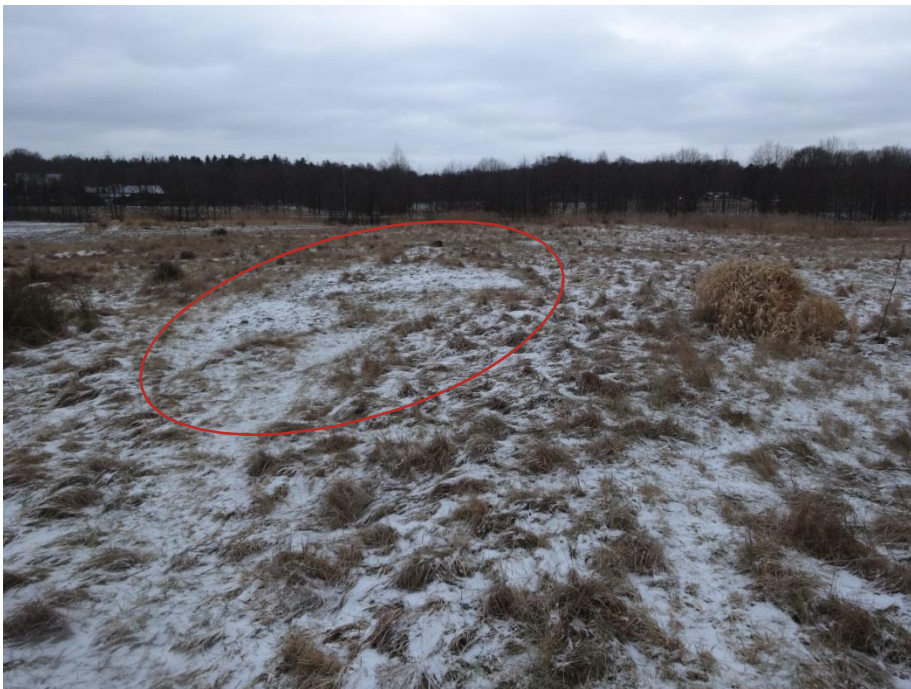
*Bild 7. Vy på område med ytligt berg (inringat) beläget i nordväst utanför fastigheten. Det ytliga berget stämmer även med äldre sonderingar som är grundast i nordväst.*

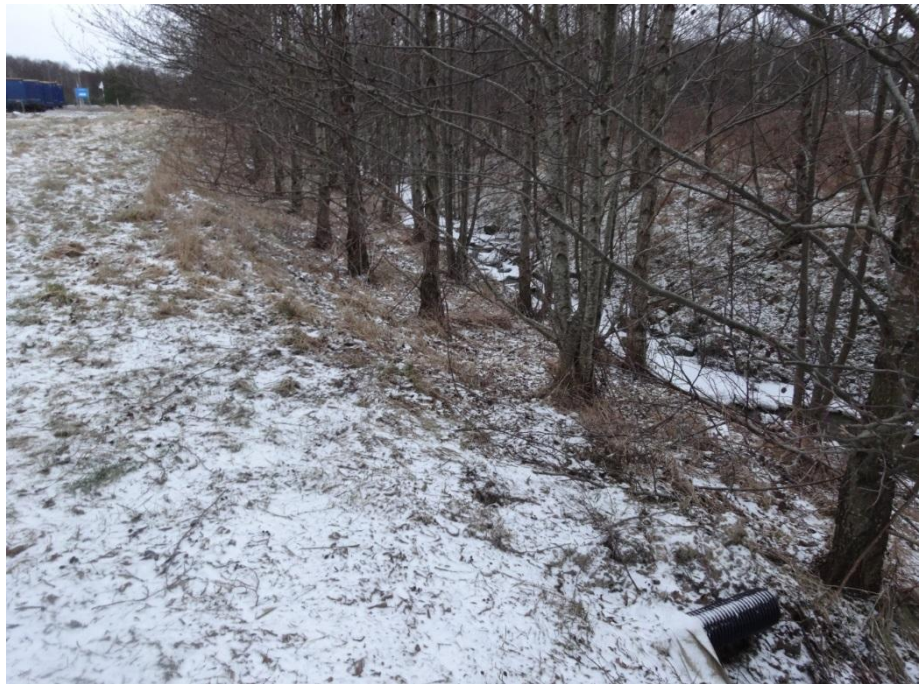
*Bild 8. Vy mot sydost på Osbäcken som ligger på relativt stort djup parallellt med fastigheten och Björlandavägen. Dikets nivåer är inte redovisat på äldre underlag.*

Marken i området är relativt plan. Söder om fastigheten rinner Osbäcken i ett dike. Dikets geometri och vattennivåer är okulärt undersökta. Avståndet mellan fastighetsgränsen och dikets slänkrön är mellan 20-25 m.

Stabilitetsförhållandena är tillfredsställande på avståndet där aktuell fastighet ligger. Ny anläggnings nivåsättning skall dock till viss del anpassas till närbelägna bäcken/diket så att inte stabiliteten försämras till följd av utlagd fyllning nära släntrönn. Det begränsade jorddjupet innebär dock att glidytor (se bild 17, gul streckad linje) inte bedöms nå fram till fastighetsgränsen. Laster får inte påföras utanför fastigheten mot diket till.

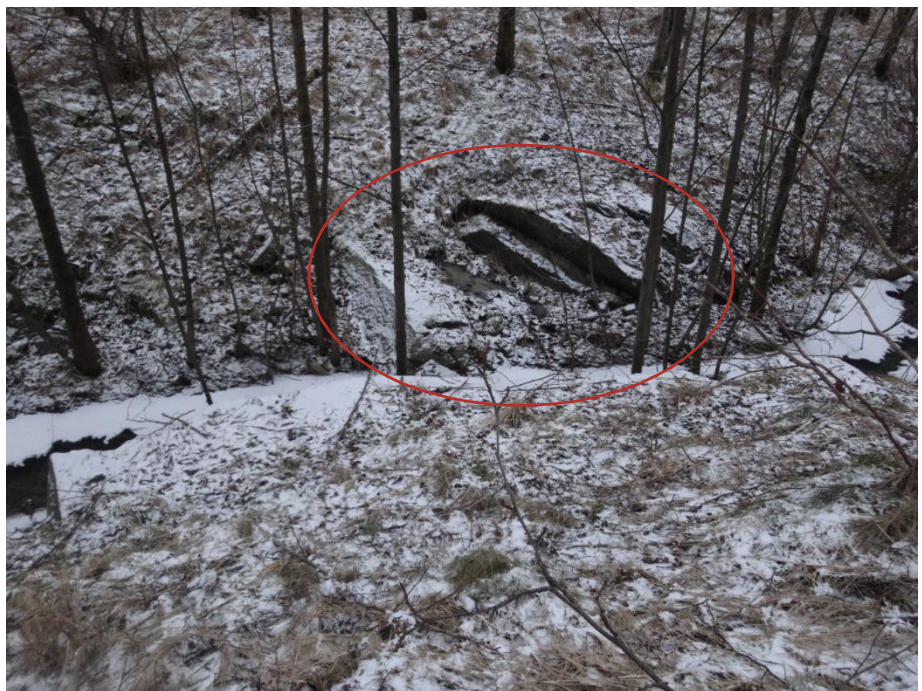
*Bild 9. Bild på förmodat berg i dagen i diket på lägre nivå. Läget stämmer ungefär med SGU:s data beträffande jorddjupen som lokalt är mindre i detta området.*

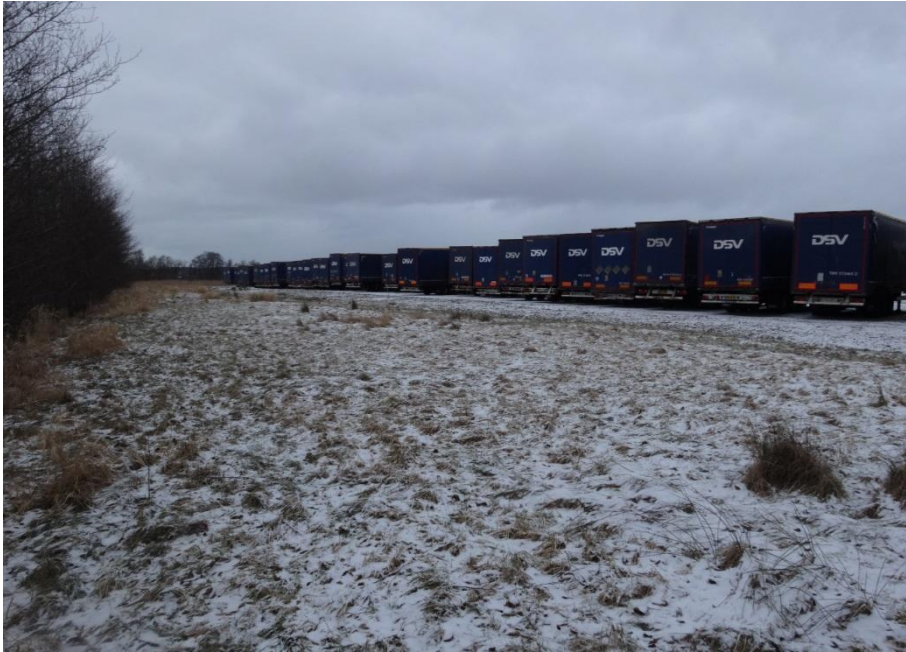
*Bild 10. Vy mot nordväst på den ytan som ligger mellan fastighetsgränsen i söder och diket. Avståndet mellan diket och fastigheten uppskattas vara ca 20-25 m.*

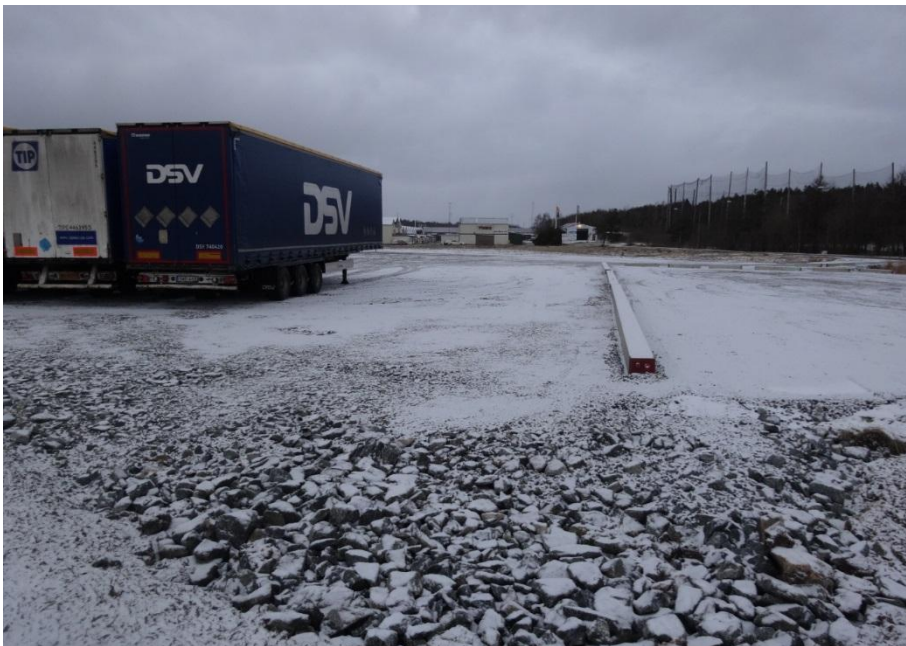
*Bild 11. Vy mot norr vid sydöstra hörnet på fastigheten där infartsvägen kan ses längst till höger i bilden.*

Det som har ändrats i förhållanden till det som beskrevs 1986 är sannolikt bara de ytliga lagren som till viss del kan ha schaktats bort i samband med anläggningen av den avgrusade ytan. I lokala ledningsschakter kan även leran ha ersatts med friktionsjord för att förbättra förhållandena. Med tanke på att arbetet med anläggning av avgrusade ytor bedöms ha utförts nyligen, kan material (ritningar och texter) finnas om hur utförandet har utförts med avseende på fyllnadstjocklek och vilken typ av material som har påförts. På vissa ställen går det att se att det har fyllts med krossmaterial av varierande storlek (se bild 11).
