# Låssby logistikpark

**Skanska fastigheter AB**

**PM BERGTEKNIK rev.2023-03-17**

Uppdrag Låssby logistikpark bergteknisk utredning för detaljplan

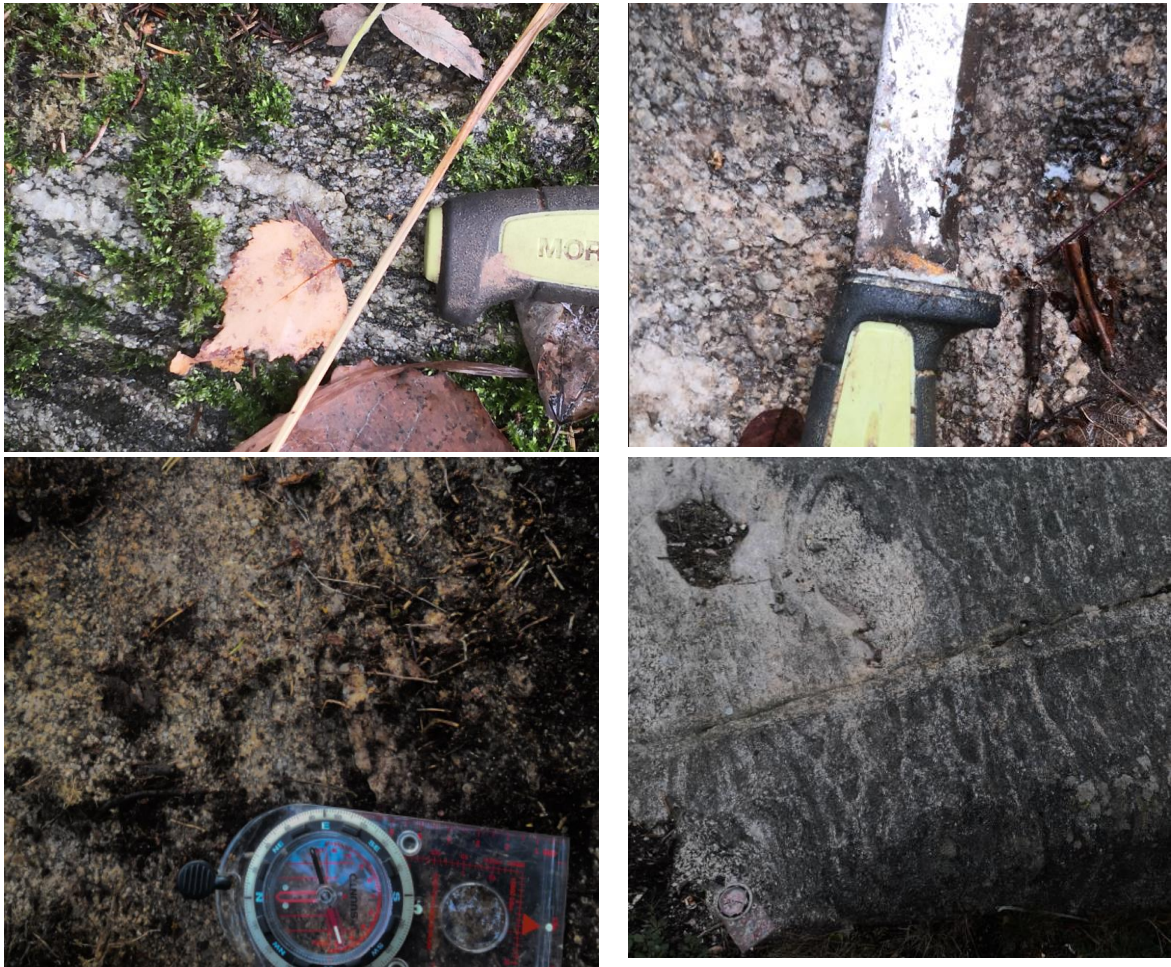
Berget i området utgörs av en grov till medelkornig paragnejs av varierande omvandlingsgrad, se Figur 4. Ställvis förekommer gångar av pegmatit och kalifältspat. Det noterades inga tecken på sulfidförande berg vid den okulära undersökningen av berget.

Figur 4: Exempelbilder på bergarten i området och dess variation i omvandlingsgrad. Övre T.v. Häll #2, övre T.h Häll #1 båda SV i området. Nedre T.v Häll #12 SÖ i området. Nedre T.h Häll #10 Mitten Ö i området.

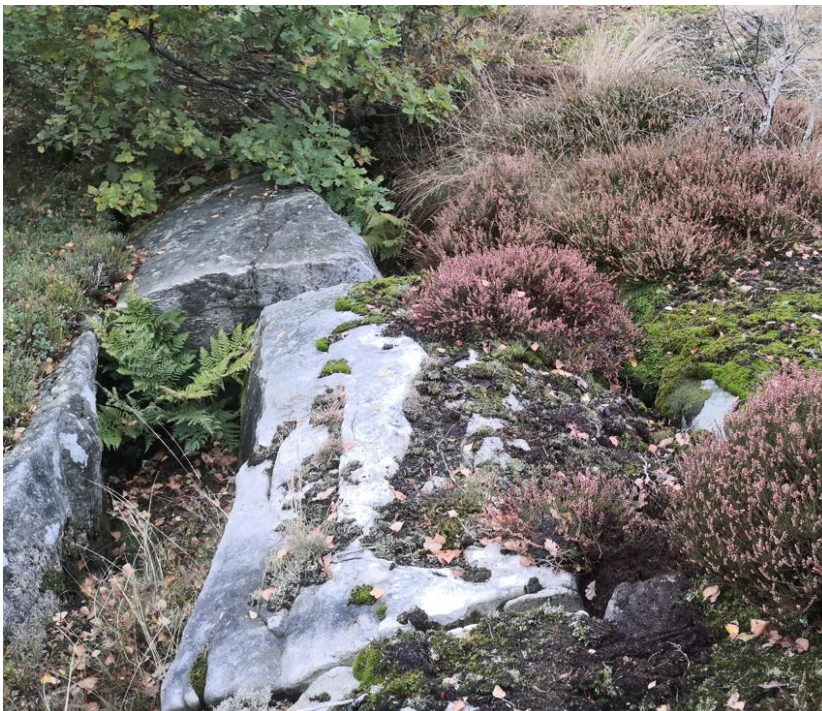
Bergmassan är i området generellt sprickfattig och storblockig, se Figur 5. Sprickorna är i regel ihållande, >5m och sprickplanen råa med observerade sprickvidder på 0-50 mm med förekomst av läkta sprickor. Inga sprickmineraler kunde identifieras.

Figur 5: Bild på Häll #4. Exempel på områdets blockkaraktär.

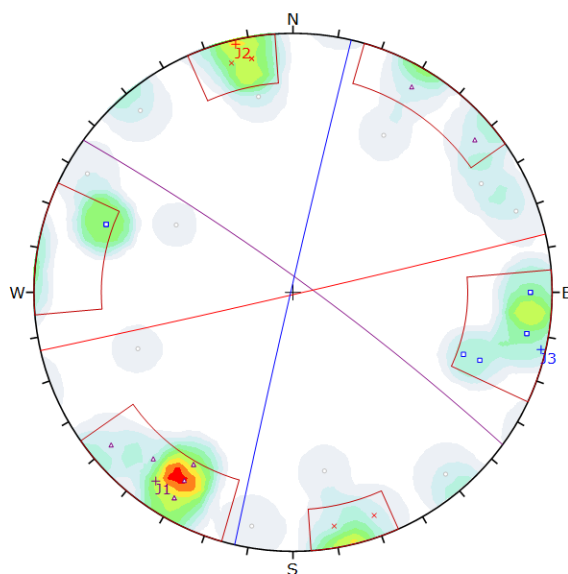
Området domineras av 3 tydliga sprickgrupper (Figur 6 samt Tabell 3) där SG 2 och SG3 följer två särskilda foliationsriktningar. Sprickgrupperna stupar brant till subvertikalt varför strykriktningen varierar med 180° i samtliga fallen. Den dominerande sprickgruppen, SG1 stryker mot NV-SO och stupar brant till subvertikalt mot NO eller SV. SG2 stryker mot ONO-VSV och stupar brant till subvertikalt mot SSO eller NNV samt följer foliation F2. SG3 stryker mot SSV-NNO och stupar brant till subvertikalt mot VNV eller OSO samt följer foliation F1.

Figur 6: Polplotsdiagram från hällkartering med tolkade dominerande sprickgrupper J1 (magenta), J2 (rött), J3 (blått).

Sprickset	Strykning (°)	Stupning (°)	Kommentar
SG1 (J1)	307±20	90±25	
SG2 (J2)	077±20	90 ±20	Följer foliation F2
SG3 (J3)	192±20	90 ±30	Följer foliation F1 samt storskaliga SZ

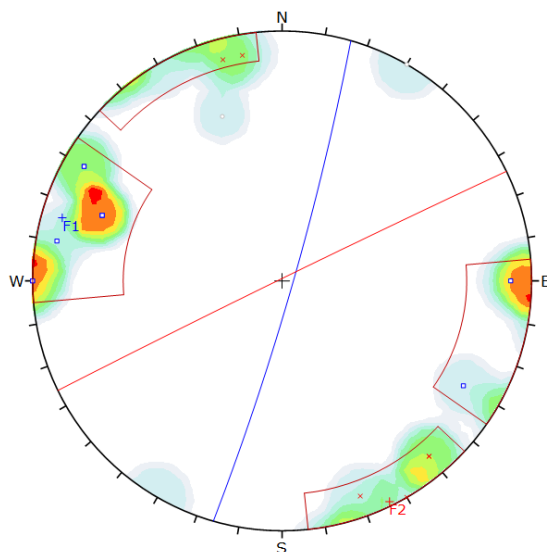
Foliationen följer 2 huvudriktningar, NNO-SSV (F1) samt VVS-ONO, båda med tendens att stupa brant till subvertikalt (se Figur 7 samt Tabell 4). Den lokala variationen på foliationsriktningarna är stora.

Figur 7: Polplotsdiagram från hällkartering med foliationsinmätningar. F1 (blått), F2 (rött).

Sprickset	Strykning (°)	Stupning (°)	Kommentar
F1	016±30	90±25	Följer sprickset J3
F2	244±30	90 ±20	Följer sprickset J2

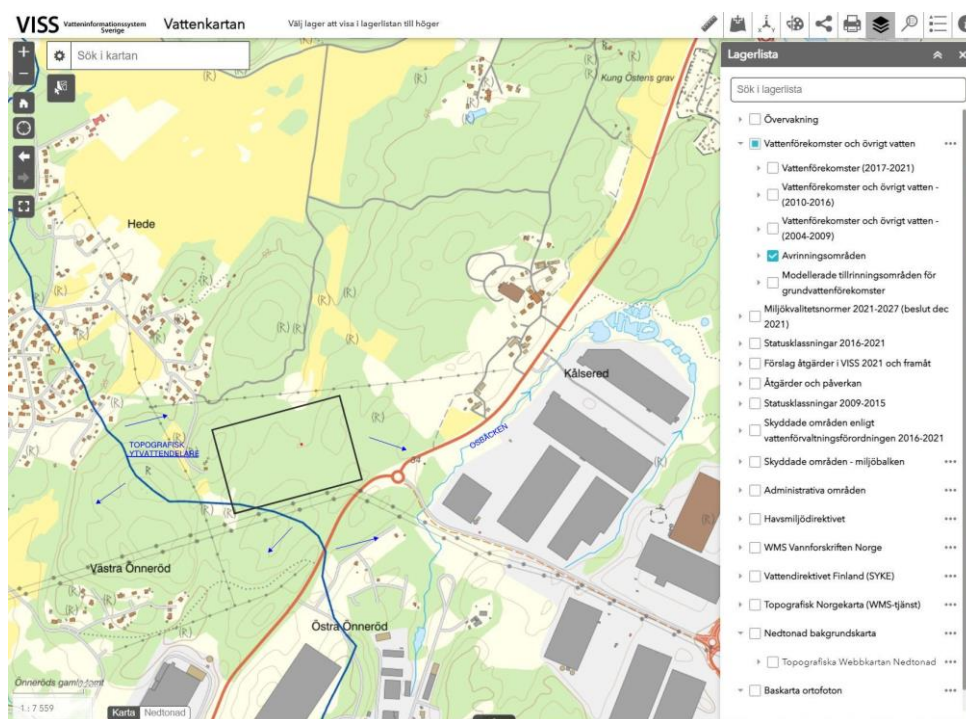
Området ligger högt beläget och avvattnas i öster mot Osbäcken som mynnar i havet vid Björlanda Kile. Området ligger nära en topografisk ytvattendelare i väster. Området är beläget inom avrinningsområde ytvatten (VARO) WA24018573 (VISS). Området karaktäriseras av små täta sänkor där ytvatten blir stående vilket resulterar i sankområden. Då området är högt beläget bedöms grundvattnets trycknivå styras av de lägre liggande partierna i terrängen norr och öster om området. Den planerade terrass av sprängsten med en slutlig höjd mellan ca +34 och +38 m bör topografiskt ligga ovan grundvattnets trycknivå i berg och bedöms inte påverka områdets grundvattennivå negativt. Vidare så utgör en sprängstensfyllning ett permeabelt skikt där nederbörd kan infiltrera och bidra till grundvattenbildningen. Det planerade utformningen bedöms ej förändra vattenbalansen i området. Nedan i Figur 8 visas avrinningsförhållanden i området.

Figur 8: Avrinningsförhållanden kring aktuellt område.

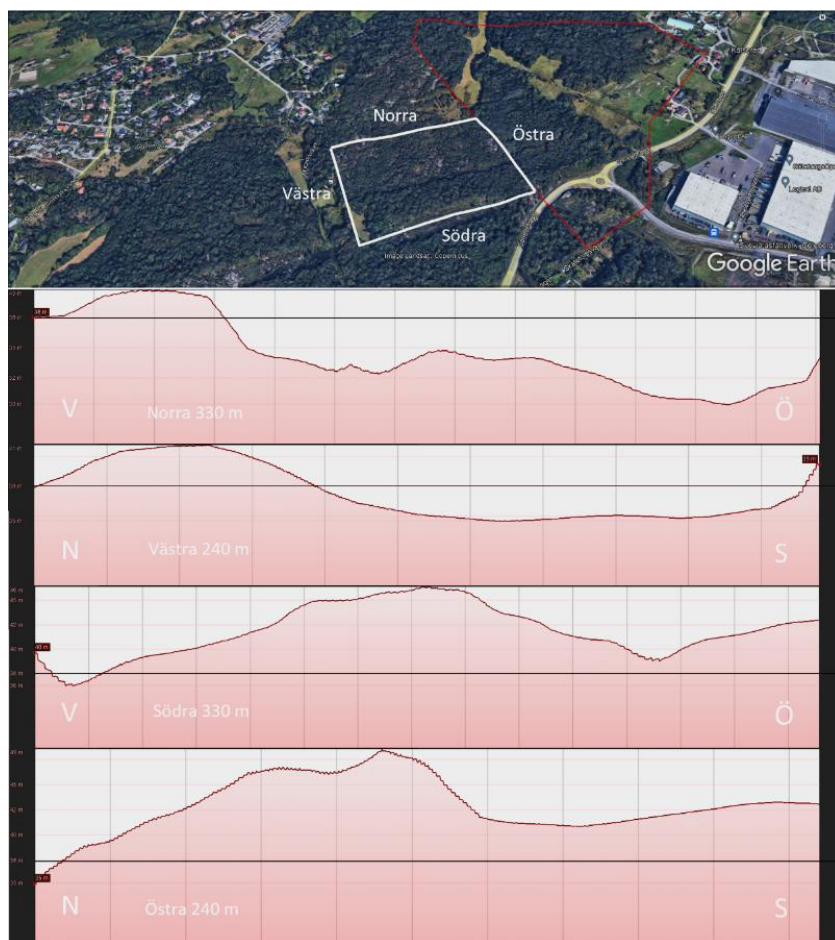
En terrass kommer uppföras med en slutlig höjd mellan ca +34 och +38 m, se Figur 9. Med underlag av Skiss A, Låssby logistikpark, daterad 220107 förutsätts att bergskärningar endast behöver utformas längst fastighetens ytterkanter och då främst stryka i riktning ONO(Norra), VSV(Södra), NNV(Västra) samt SSO(Östra). Bergskärningar längst den norra gränsen kommer vara belägna i dess västra del och som mest bli ca 6 meter höga. Bergskärningar längst den västra gränsen kommer vara belägna i dess norra del och som mest bli ca 7 meter höga. Bergskärningar kommer utformas längst hela den södra gränsen och kan som högst bli ca 11m i mitten av den södra gränsen. Bergskärningar kommer utformas längst hela den östra gränsen och kan som högst bli ca 15m i mitten av den södra gränsen.

Figur 9: Profiler tagna längs med planerade schaktgränser markerat i ortofoto med benämningen Norra, Västra, Södra samt Östra. Högsta planerade terrassnivå om +38 m markerad med svart linje i profiler.

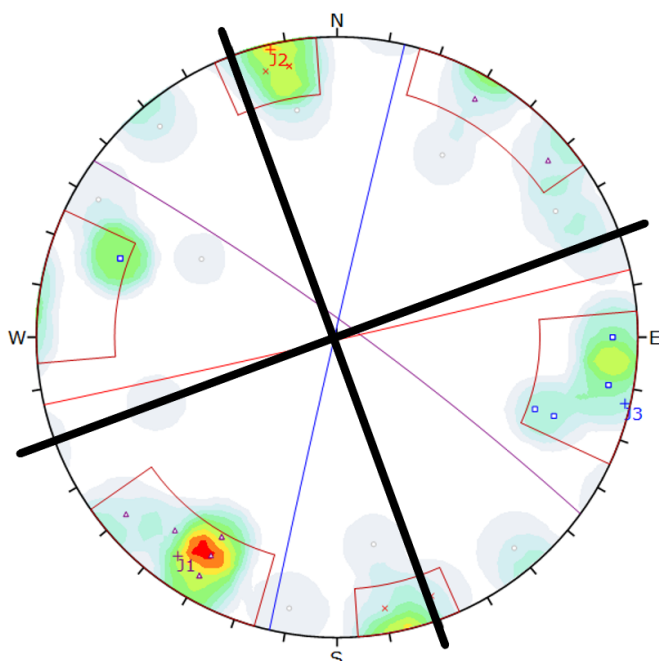
Planerade bergslänters orientering i förhållande till rådande sprickorienteringar i området har en avgörande betydelse för bergslänters stabilitetsförutsättningar. Figur 10 visar en generell sammanfattning hur dessa förväntas interagera.

För bergskärningar ställda i ONO-VSV-lig riktning stryker SG2(J2) nära parallellt vilket ger en förhöjd risk för bakåtbrytning i bergslänter som löper längst områdets södra och norra del. Bergskärningar som löper längst den västra och östra delen förväntas påverkas av en större andel kilbrott där huvudsprickgrupperna möts.

Figur 10: Polplotsdiagram med dominerande sprickgrupper, J1-J3, samt planerade bergslätters orientering i svart.

De brantstående strukturerna indikerar goda stabilitetsförutsättningar varför man i projekteringsskede rekommenderas planera för bergslänter med en släntlutning på 5:1 och vid behov eventuellt även brantare. Framschaktade bergslänter ska bergrenas och kompletterande bergförstärkning bedöms generellt kunna utföras genom selektiv bultning med ingjuten bergbult utan bricka.
