Geoteknisk utlåtande

Datum: 2023-03-09

Detaljplan för verksamheter vid Sörredsvägen inom stadsdelen Björlanda, Göteborgs Stad

Geoteknisk utlåtande – Komplettering Bergteknik

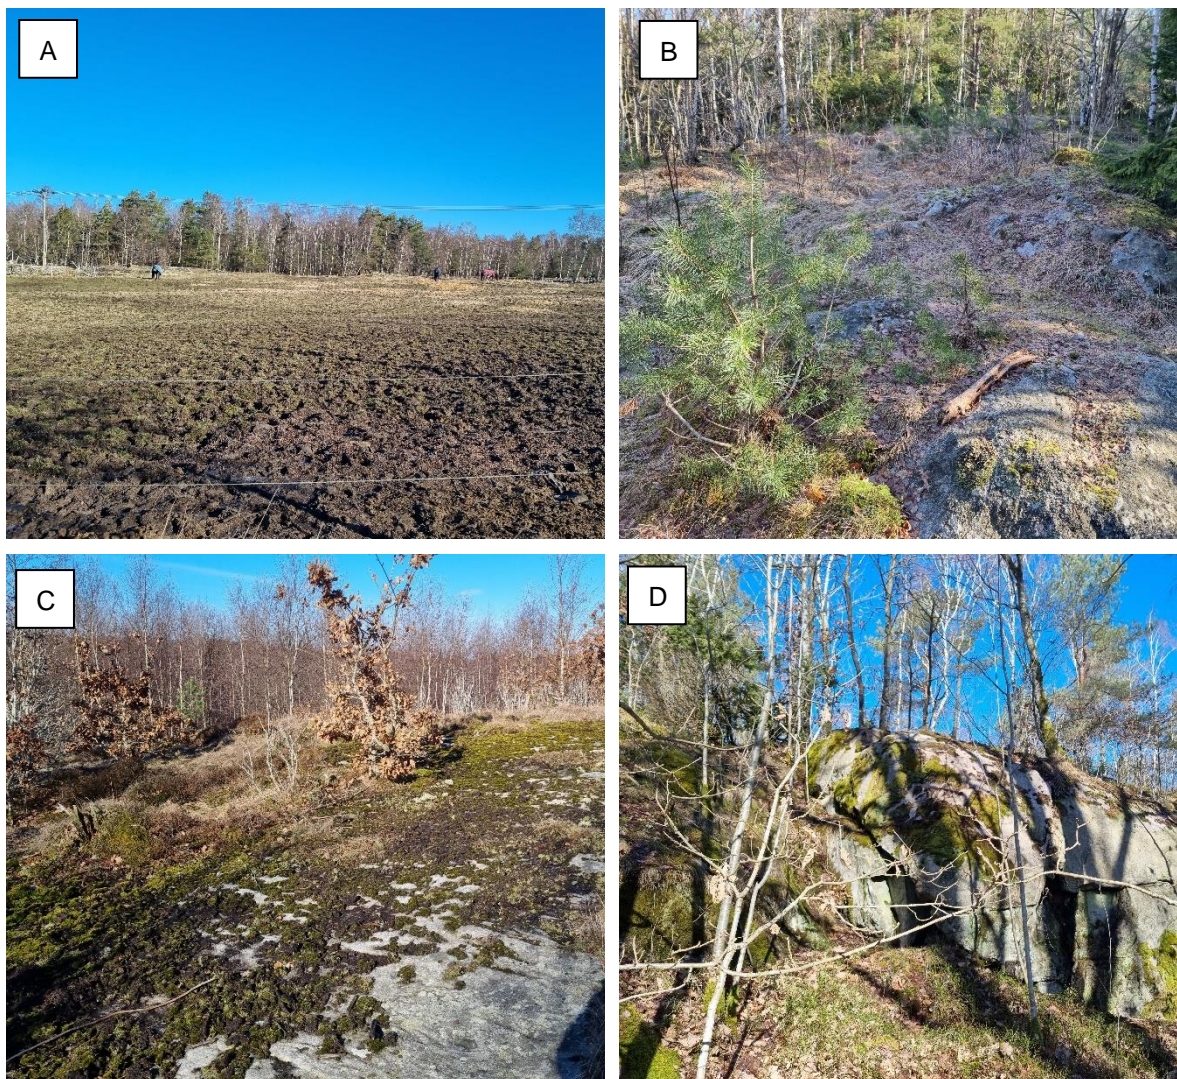
Samtliga bergpartier bestod till största delen av glacialslipade hållar, rundhållar, och låga naturliga bergslänter, se Figur 5.

Figur 5 A. Planområdets centrala delar, utgörs mestadels av hagar, vy mot norr. B. Detaljplanområdets västra del (1), vy mot nordöst. C. Detaljplanområdets västra del (1), vy mot nordväst. D. Detaljplanområdets nordvästra del (2), vy mot nordväst.

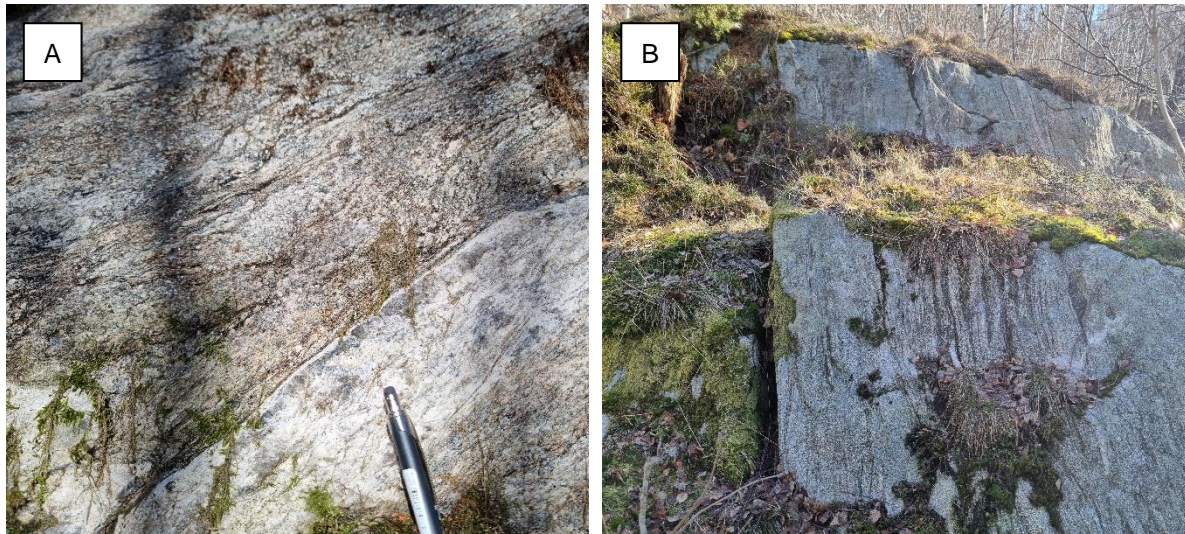
Detta bekräftas av fältobservationer. Bergarten kan mer detaljerat beskrivas som en grå kraftigt gnejsig granitoid, se Figur 6.

Foliationen framträder tydligt genom hela bergmassan, men med varierande stryk-/stupning över planområdet.

Figur 6 A. Grå folierad paragnejs i områdets östra del. B. Kraftigt folierad gnejs i områdets västra del, foliation ~80/70° vy mot väst.

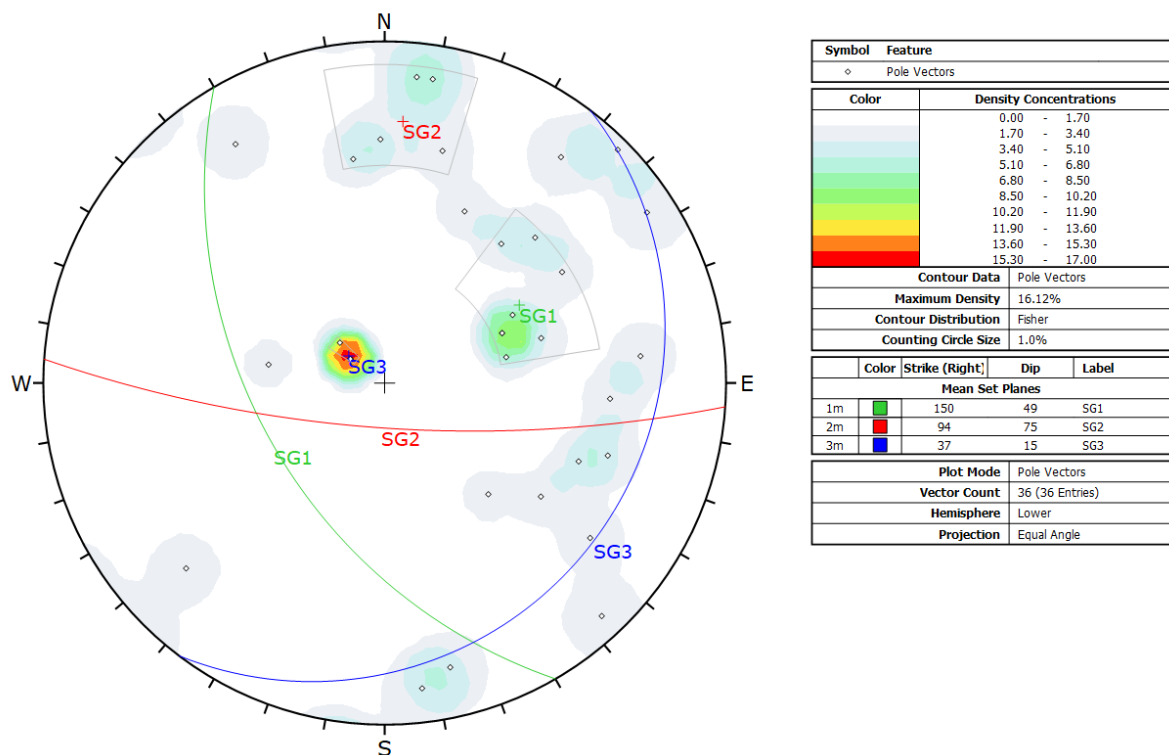
Sprickorna som identifierades inom området stryker vanligen åt öst, sydost samt nordost. Utöver dessa förekommer även enstaka sprickor med varierande riktning, se Figur 7. Med avseende på sprickornas råhet och ytform är sprickorna i huvudsak släta och undulerande, men råa och plana samt råa och undulerande sprickor förekommer också.

Figur 7 Stereogram över uppmätta sprickriktningar i planområdet. Sprickmätningar från båda besiktningsställfällena är sammanställda.

Sprickgrupp 1 har en sydostlig strykning med en generell spårlängd av över tre meter och bedömdes okulärt som släta och undulerande på decimeter samt meterskala. Sprickorna återkommer med ett avstånd 0,2–0,6 meter och sprickgruppen stupar 41–63° mot sydväst, med en vanligast förekommande stupning av ca 40°.

Sprickgrupp 2 har en östlig strykning med en generell spårlängd av över tre meter och bedömdes okulärt som släta och undulerande på decimeter samt meterskala. Sprickorna återkommer med ett avstånd av över 1 meter och sprickgruppen stupar 67–84° mot syd, med en vanligast förekommande stupning av ca 70°. Sprickgrupp 2 är foliationsparallell i västra delen av området.

Sprickgrupp 3 har en nordostlig strykning och en generell spårlängd av över tre meter och bedömdes okulärt som råa och undulerande på meterskala. Sprickorna återkommer med ett avstånd 0,2–0,6 meter och sprickgruppen stupar 14–21° mot sydost, med en vanligast förekommande stupning av ca 14°.

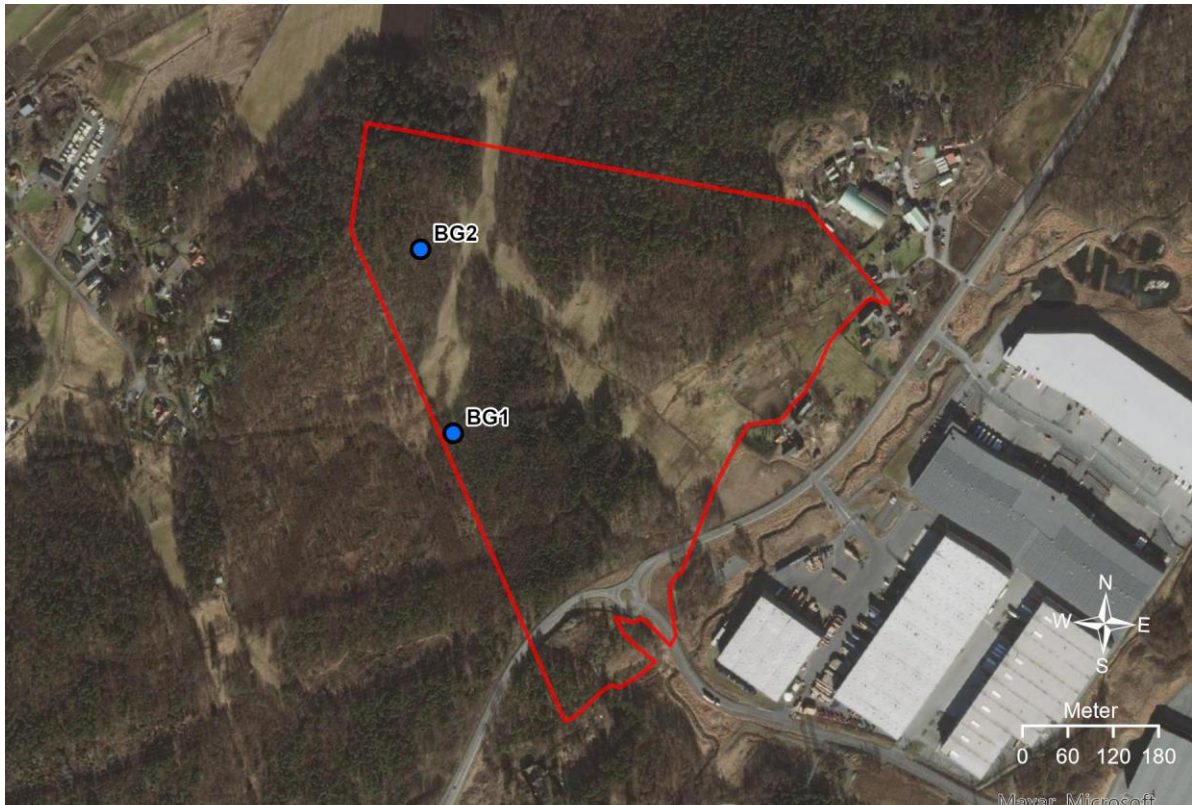
Inom området noterades två blockgrupper, se Figur 8, samtliga block bedöms ligga stabilt. Blockgrupperna (BG1-2) redovisas närmare nedan.

Figur 8 Översikt över området. Blåa cirklar representerar blockgrupp 1 samt 2 (BG1-2) som särskilt kommenterats i detta PM.

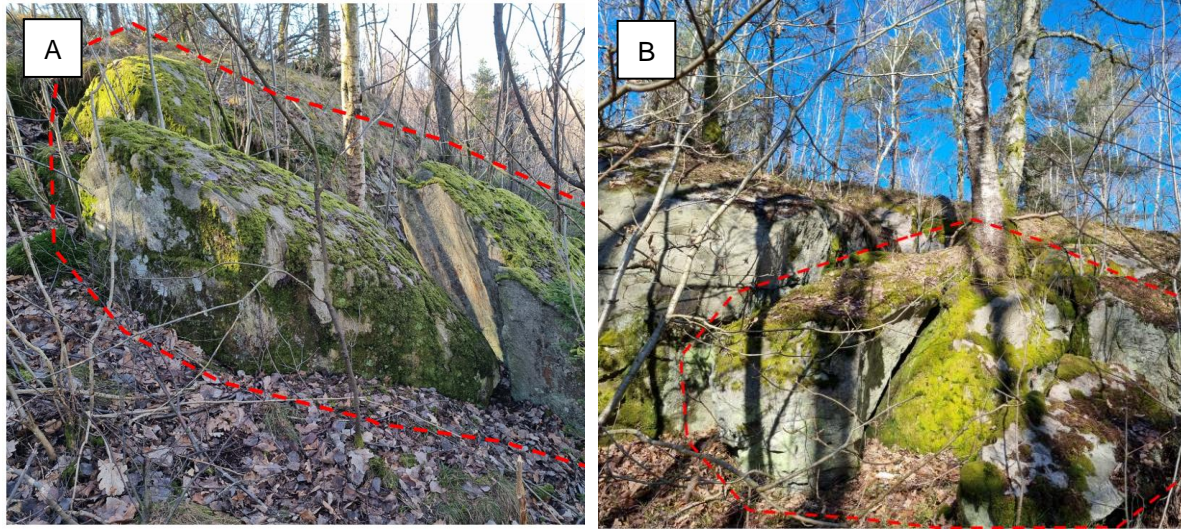
BG1 är lokaliserad i den västra ytterkanten av planområdet. Blocken är ungefär $1 \times 2,5 \times 1,5$ m och bedöms ligga stabilt på grund av blockens utformning i samverkan med släntens flacka lutning, se Figur 9.

BG2 är lokaliserad i den norra delen av området. Blocken är ungefär $1,5 \times 2,5 \times 1,5$ m och även dessa bedöms ligga stabilt på grund av blockens utformning i samverkan med släntens flacka lutning, se Figur 9.

Figur 9 A. Blockgrupp 1 (BG1), stabil, vy sydväst. B. Blockgrupp 2 (BG2), stabil, vy nordväst.

Bergslänterna bedöms som långsiktigt stabila och det föreligger inte någon risk för bergras och blocknedfall som kan påverka området för detaljplanen, inga åtgärder krävs under rådande förhållanden. Områden i anslutning till detaljplaneområdet riskerar inte att påverka eller påverkas av planområdet.

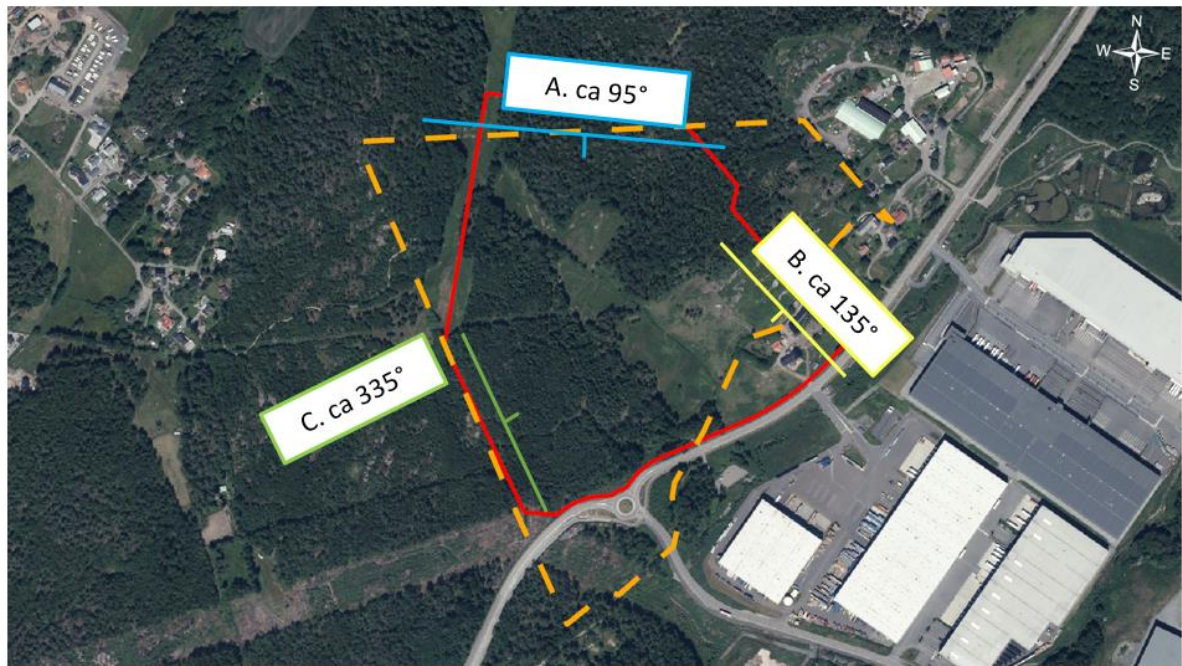
Vid beräkningar på potentiella utfall vid bergschakt har strykningen på framtida slänter antagits till följande: Slänt A cirka 95°, Slänt B cirka 135° och Slänt C cirka 335°, se Figur 10. Om tilltänt byggnation uppförs på en nivå av +35 meter kan en schaktvägg på cirka 5 meter antas i södravästra delarna av området och en 5–8 meter i det norra.

Spricksystemen i området tyder på en hög sannolikhet för kilbrott så väl som planbrott vid schaktning i strykningens riktningar i enlighet med Slänt A samt Slänt B, se Tabell 2. Brottanalyser är utförda utifrån observerade sprickor uppmätta i och i anslutning till planområdet.

Figur 10 Antagna släntriktning vid beräkning av potentiella blocknedfall markerad gult, blått och grönt.

Det rekommenderas att bergsakkunnig ser över behovet av bergförstärkning innan och under arbetets gång. Besiktning av nya slänter görs efter slänterna är färdigställda. Besiktningen skall utföras av bergsakkunnig med avseende skrotning samt eventuell bergförstärkning av berörda slänter. Slutliga slänter ska utföras så de är långsiktigt stabila. Vid förändrade förutsättningar såsom högre slänthöjder bör en bergsakkunnig undersöka om det finns ett behov för ytterligare åtgärder.
