### *Geoteknisk utlåtande*

Datum: 2020-02-19

## **Detaljplan för utbildningslokaler och bostäder vid Köpenhamngatan (Bräcke 729:179) inom stadsdelen Bräcke i Göteborg**

### *Geotekniskt- och bergtekniskt utlåtande*

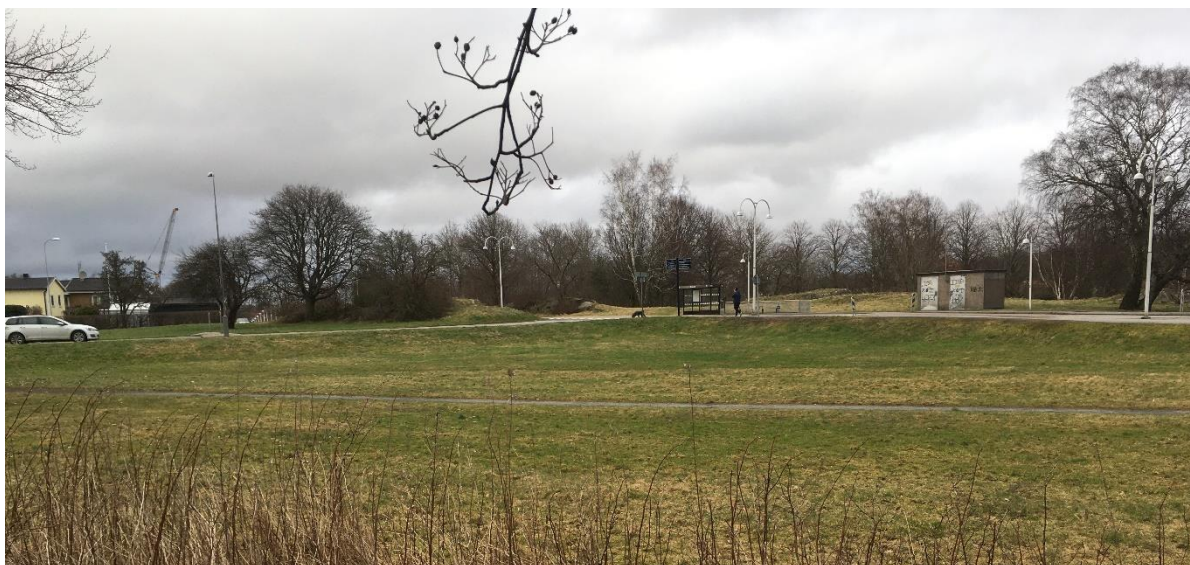
**Delområde A:** Den västra delen utgörs av en trädbeväxt bergshöjd som i väster gränsar mot en idrottsplats, *se ortofoto*. Den östra delen utgörs av en plan gräsyta som genomkorsas av en gång- cykelbana. Dysliksgatan och Utmarksgatan ligger på en något högre nivå utmed planområdet, *se figur 1 och foto 1*.

*Foto 1. Delområde A: Den plana gräsytan med Dysiksgatan i öster och Utmarksgatan i norr*

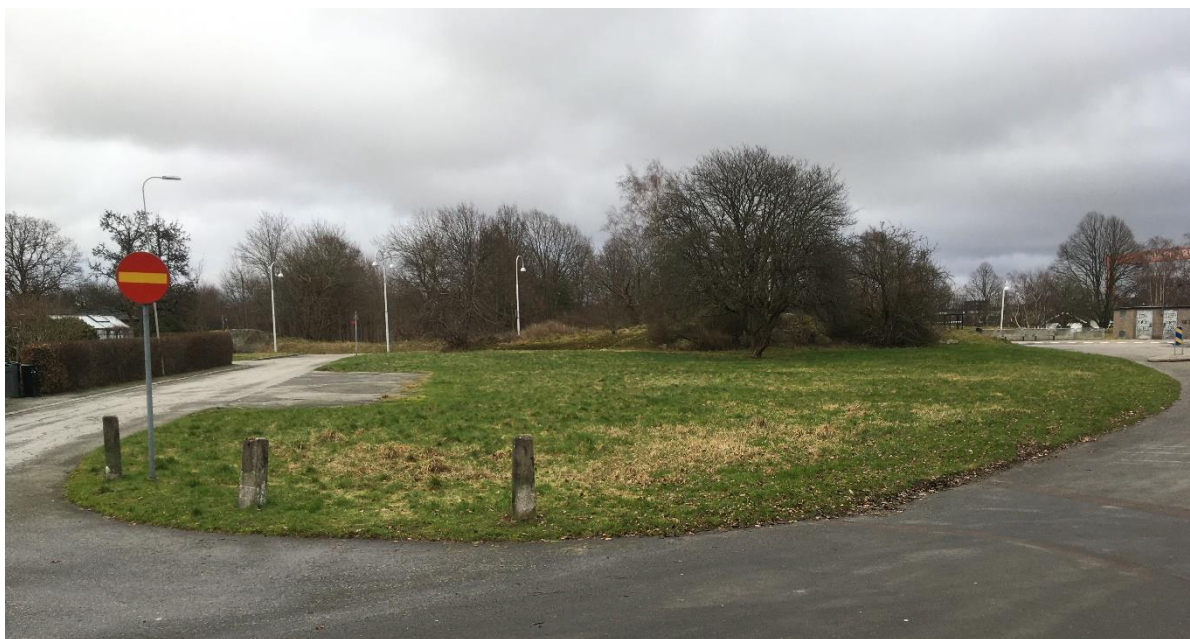
**Delområde B:** Här utgörs den östra delen av en lägre bergshöjd och den västra delen av en plan gräsyta, *se figur 1 och foto2*. Delområdet gränsar i norr mot villabebyggelse.

Foto 2. Delområde B: Den plana gräsytan med bergshöjden i öster

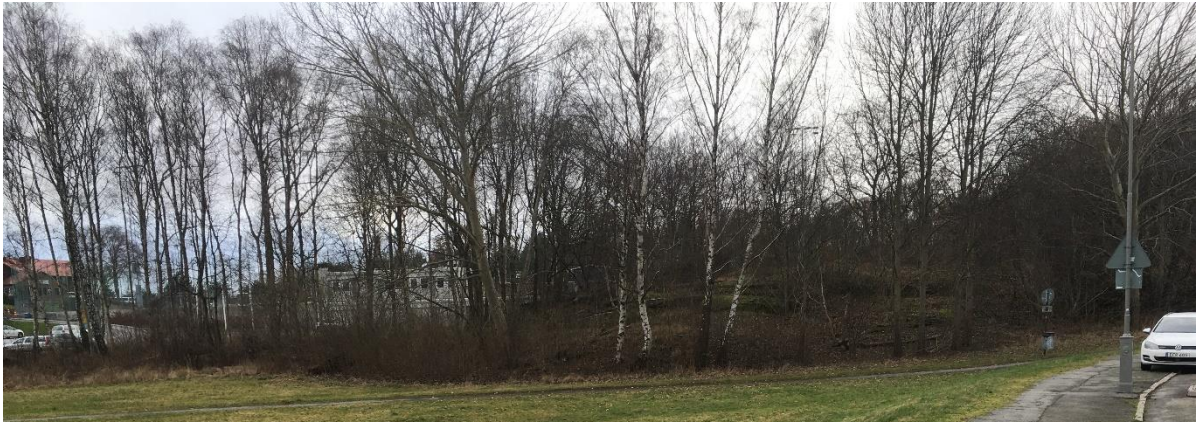
**Delområde A:** Delområdets västra del utgörs av berg i dagen med flacka hållar och låga branter med få sprickor och spricksystem, se foto 3 och 4. Lokalt finns block liggande i markytan, dessa ligger generellt inbäddade i jord eller på plan mark och kan därmed inte på

ett naturligt sätt komma i rörelse. Det föreligger därmed ingen risk för blockutfall eller bergras inom delområde A varken före eller efter en eventuell exploatering.

Foto 3. Bergshöjden inom den västra delen av delområde A

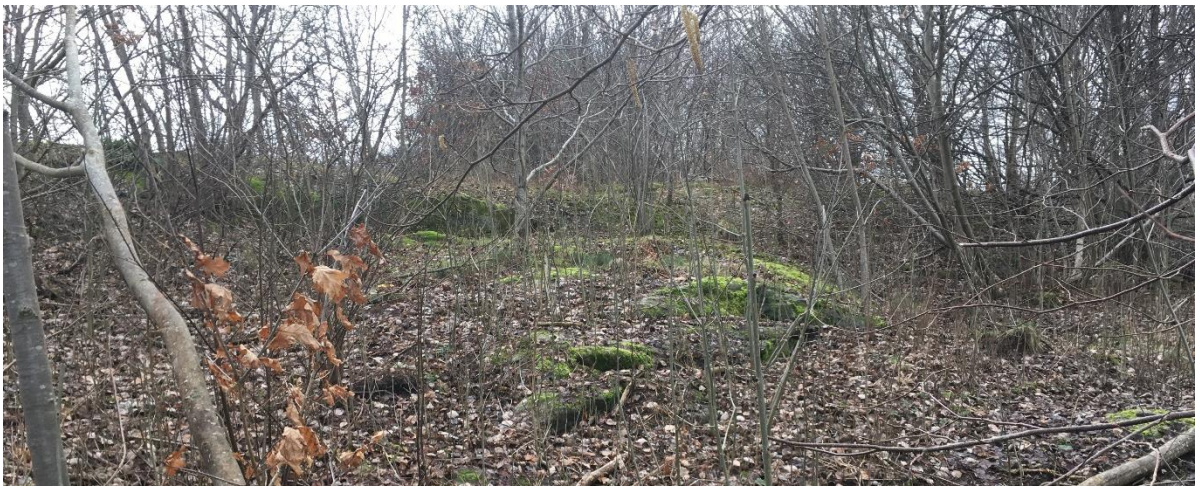
Foto 4. Flacka hållar och låga bergsbranter inom delområde A

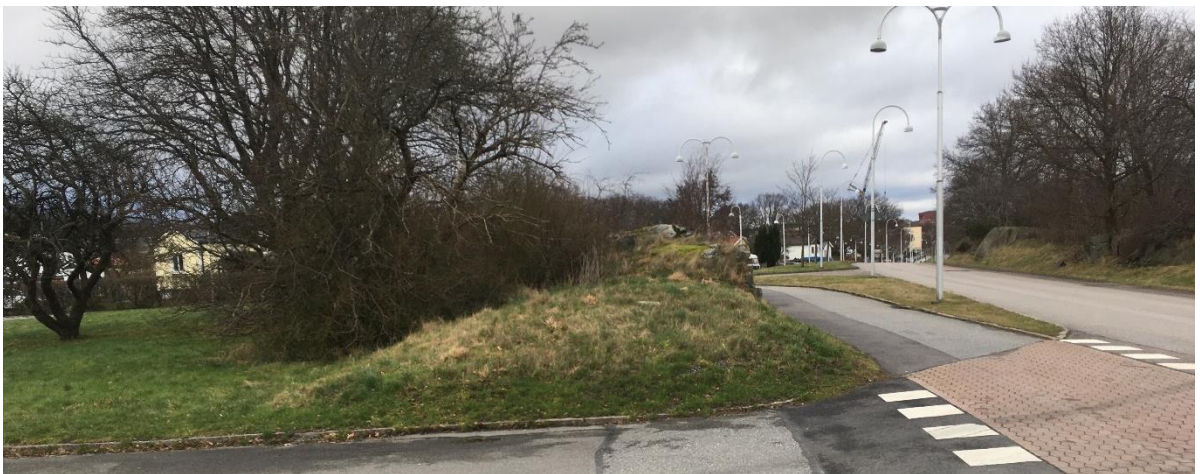
**Delområde B:** Delområdets östra del utgörs av en mindre bergshöjd med få sprickor och spricksystem, se foto 5. Utmed berghöjdens östra del utmed befintlig gång- och cykelbana finns en bergskärning med någon meters höjd, se foto 6.

Foto 5. Lägre bergsparti med bergskärning i öster

Det föreligger ingen risk för blockutfall eller bergras inom delområde B varken före eller efter en eventuell exploatering.

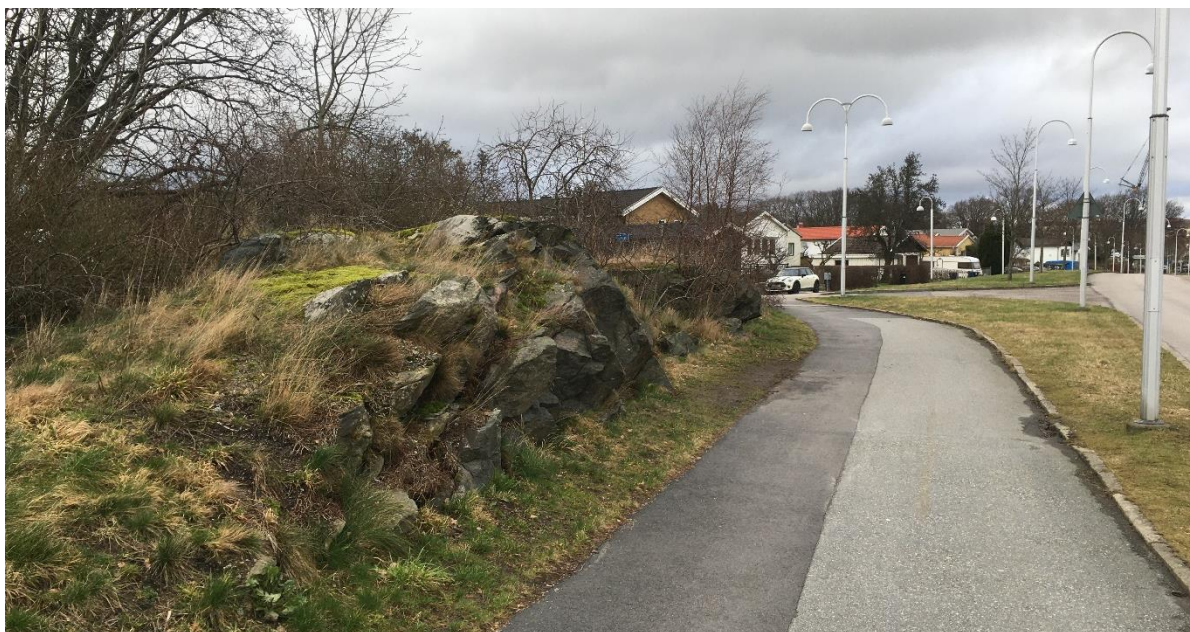
Foto 6. Lägre bergskärning utmed östra delen av bergshöjden inom delområde B

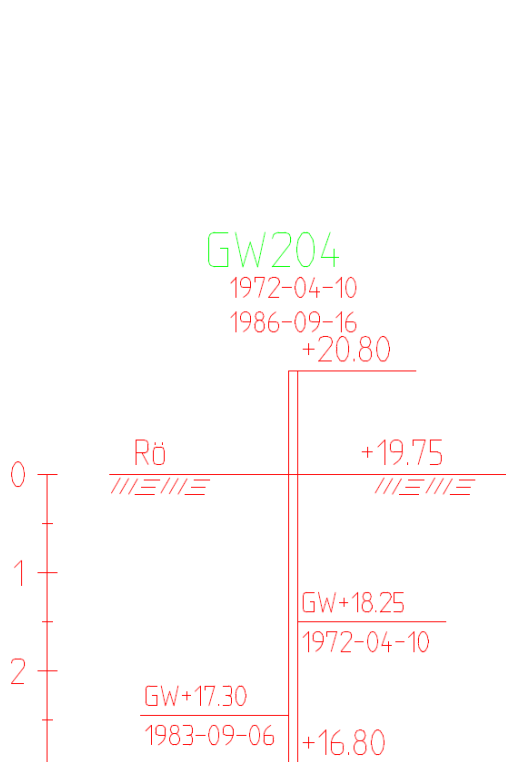
Figur 4. GW 204, delområde B.

De sista registrerade mätningar har utförts mellan 1970-1980 talet och visade då på ganska stora variationer av grundvattennivån 1,4-3,8 m under befintlig markyta inom de plana gräsyterna, *se figur 1, 4 och 5*. Grundvattennivån bedöms inte nämnvärt ha påverkats inom området de senaste åren, ett rimligt antagande är att grundvattennivån som högst ligger någon meter under markytan.

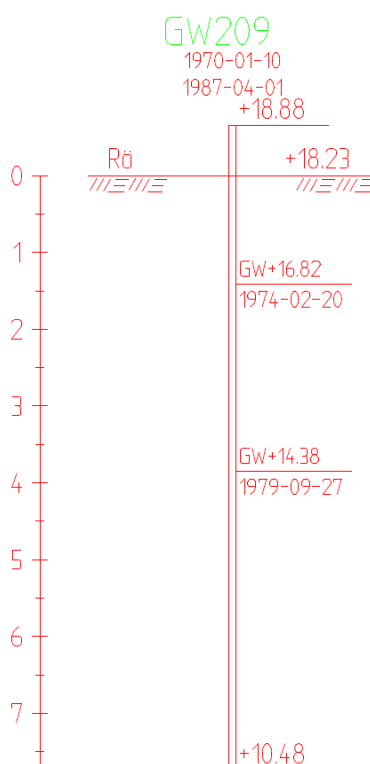
Figur 5. GW 209, delområde A.
