# Göteborgs Stad

## Stadsbyggnadskontoret

Datum: 2020-09-24  
Diarienummer: 0690/13

### Geotekniskt utlåtande för Detaljplan för Brännö Handel

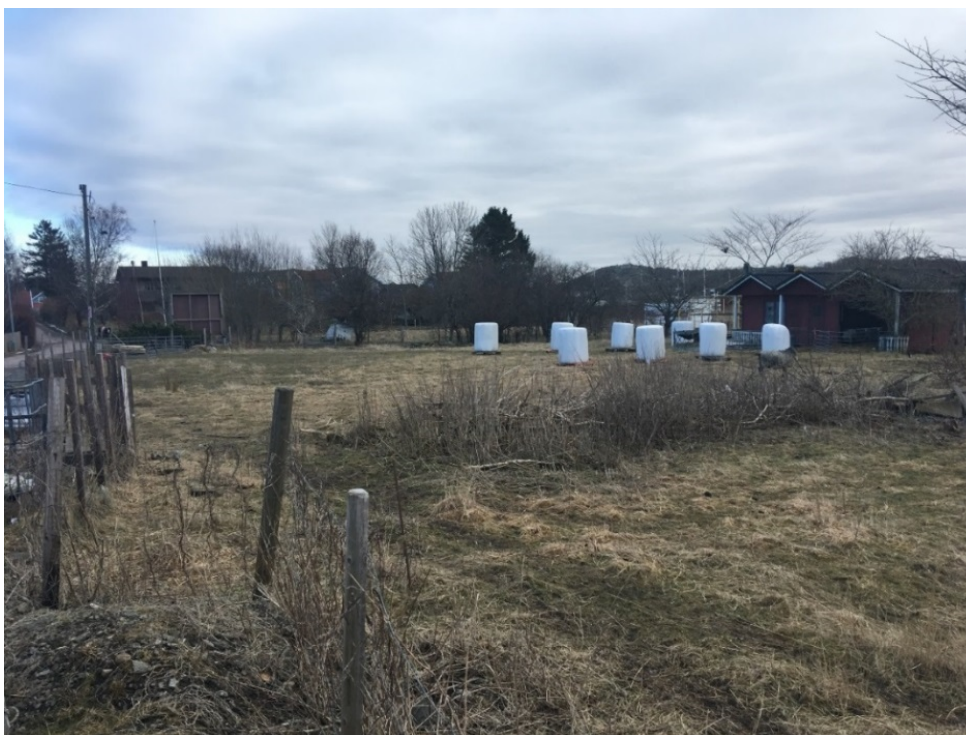
Figur 2. Foto 1, sett mot nordost.

Markytan inom planområdet är relativt flack, svagt sluttande från nivån +4,5 i sydväst mot omkring +2,5 i nordost. Precis väster om Rödstensvägen höjer sig berget upp i dagen. Marken inom planområdet utgörs i dagsläget av betes/odlingsmark med visst inslag av mindre träd och buskar. I områdets östra del, inom Brännö 3:197, finns en byggnad som verkar användas för fårhållning, se till höger i Figur 2.

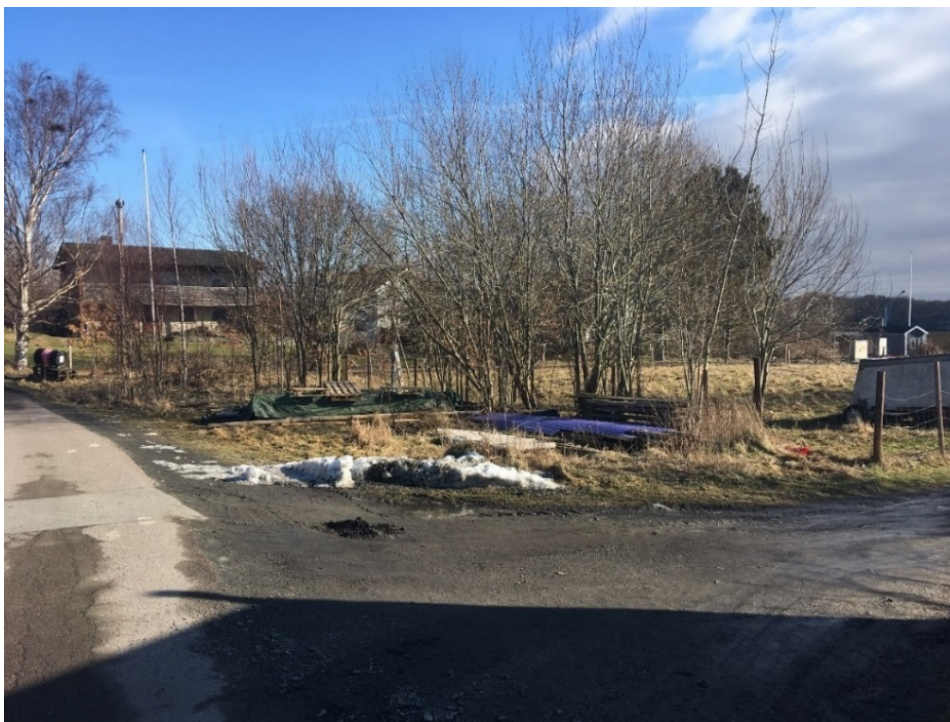
Figur 3. Foto 2, sett mot nordost.

Intill planområdet, i dess nordöstra hörn, finns en pumpstation som ägs av Kretslopp och Vatten.

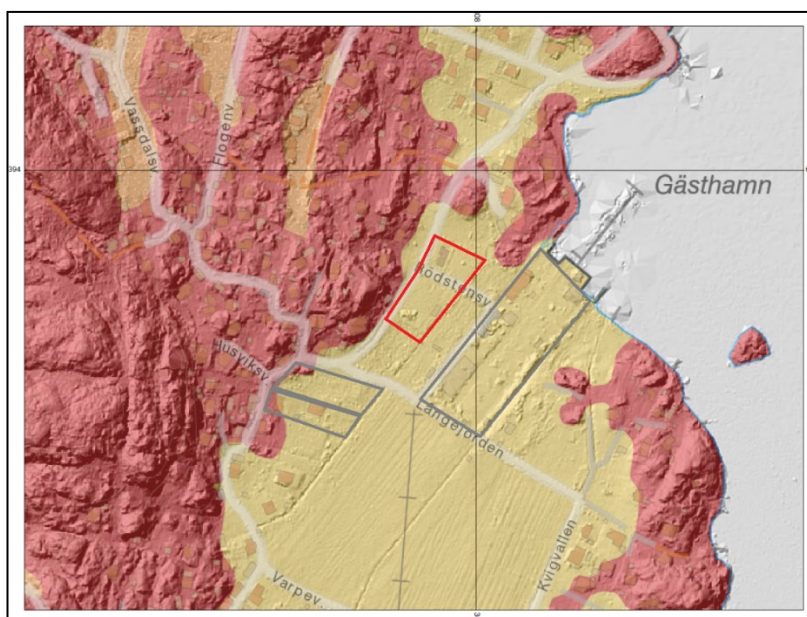
Figur 4. Jordartskarta från SGU med ungefärlig utbredning av planområdet (rött) och ungefärligt läge för befintliga utredningar (grått) som använts som underlag.

Utredningar från närliggande områden (se Figur 4 för ungefärligt läge) visar på lös, sättningsbenägen lera som i allmänhet är gyttjig och/eller sandig och siltig ner till omkring 2 m djup. Sydväst om planområdet konstateras att lerans övre 3 m är skalrik. I allmänhet har leran överst torrskorpekaraktär, vilket dock saknas i området närmast strandkanten, dvs strax utanför planområdet. Leran underlagras generellt av ett friktionsjordlager som i sin tur vilar på berg. Ställvis vilar leran direkt på berget. Tidigare utredningar tyder på stor variation i lerans mäktighet inom området, vilket kan innebära att berggrunden under jordlagren ställvis har relativt brant lutning. Sydväst om planområdet varierar jorrdjupen mellan 0 m, dvs berg i dagen, och 23 m, medan lerdjupen vid Varvet uppmätts till mellan 18 och 24 m.

Tidigare utredning från området Varvet visar på en odränerad skjuvhållfasthet i den övre delen av leran (bortsett från torrskorpan) på ca 10–15 kPa som växer mot djupet med ca 1,5 kPa/m. Utredningen sydväst om planområdet visar på en skjuvhållfasthet i övre lerprofilen på 14 kPa som först minskar till 10 kPa vid 3 m för att sedan öka igen till 11 kPa vid 5 m och 15 kPa vid 10 m under markytan.

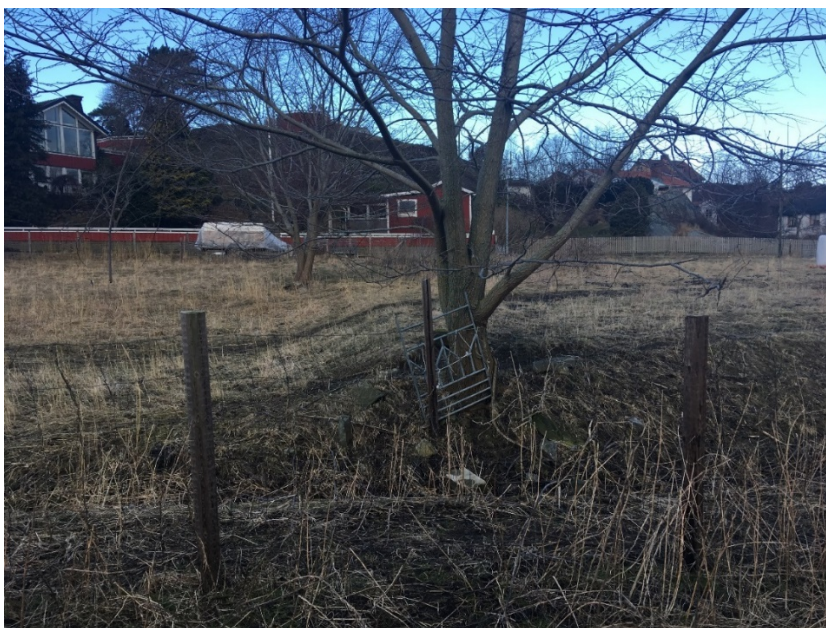
Figur 5. Foto 3, sett mot väster.

Onaturlig topografi av markytan tyder på att fyllnadsmaterial lagts ut inom planområdet, se Figur 5. Ingen information har påträffats om vad fyllnadsmassorna består av.

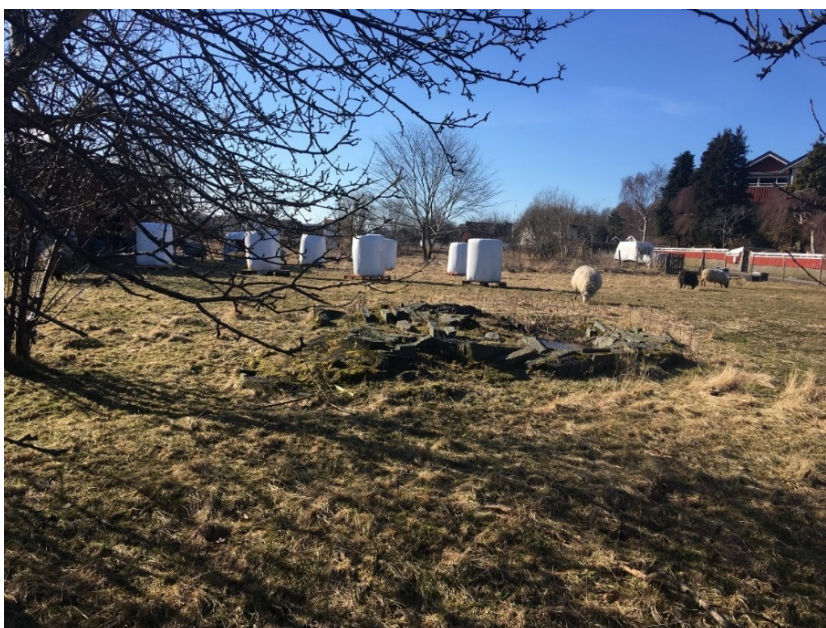
Figur 6. Foto 4, sett mot söder. Sprängsten utlagt i planområdets mellersta del.

I områdets mellersta del finns sprängsten utlagt, se Figur 6 ovan.

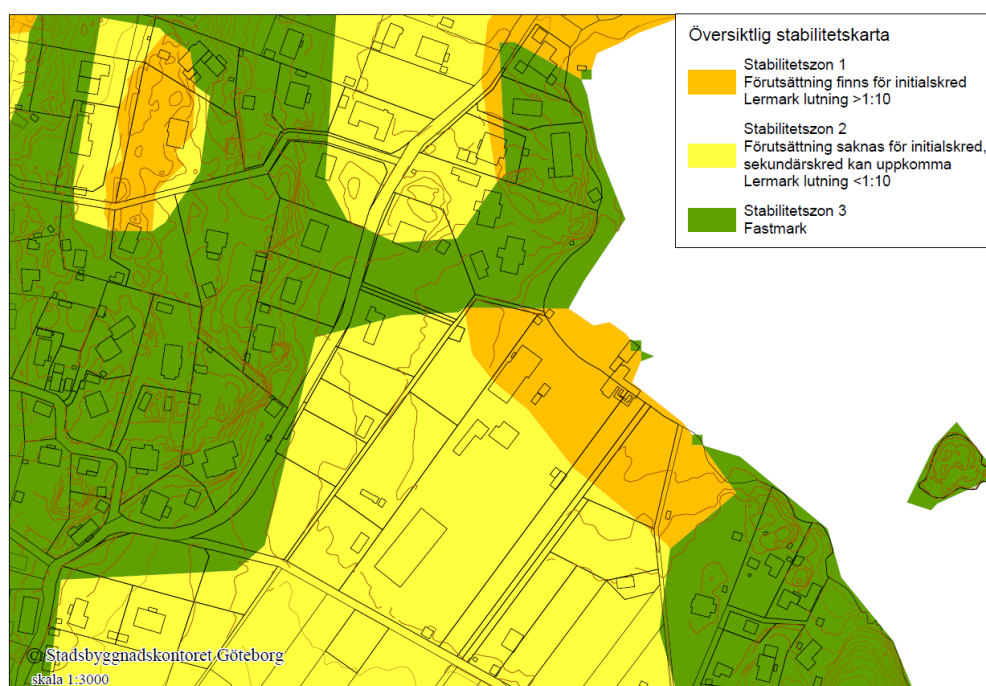
Då lermarken är flack, med en lutning på mindre än 1:30, föreligger här inga stabilitetsproblem, se figur 7 nedan. Den nordöstra delen av planområdet ingår tillsammans med strandområdet i en översiktlig stabilitetsutredning utförd av Sweco 2011. Utredningen innehåller inga stabilitetsberäkningar då bedömningen är att inga förutsättningar för skred finns eftersom marken är plan.

Figur 7. Översiktlig stabilitetskarta. Avgränsning för den översiktliga stabilitetsutredningen från 2011 redovisas ej i bilden.

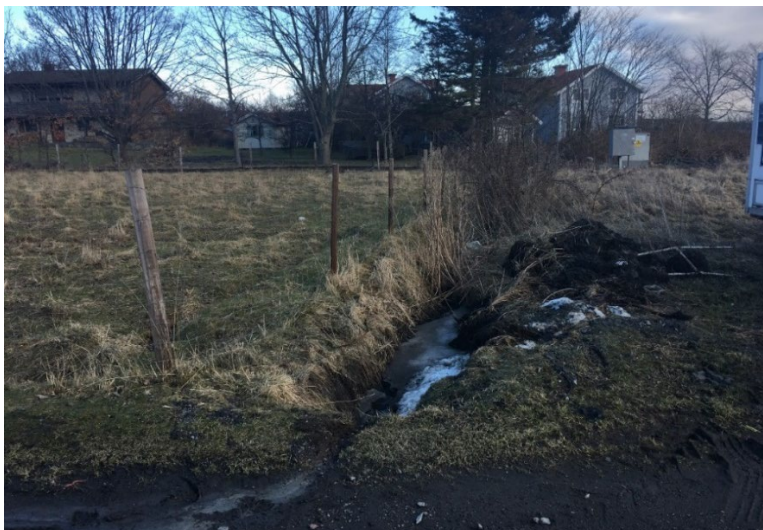
Figur 8. Foto 5, sett mot nordost. Diket öster om planområdet.

Vid platsbesöket observerades is och omkring 5 cm vatten på vissa ställen i diket öster om planområdet, se figur 8 ovan.

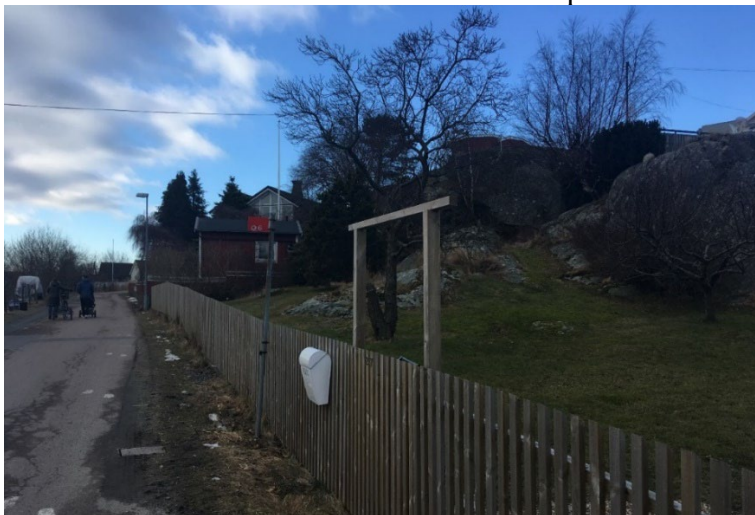
I anslutning till planområdet finns några branta berghällar i trädgårdarna, se Figur 9 nedan. Stabiliteten för dessa berghällar har inte bedömts då det saknas förutsättningar för att blockutfall skulle beröra det aktuella planområdet.

Figur 9. Foto 7, sett mot sydväst. Berghällar väster om planområdet.

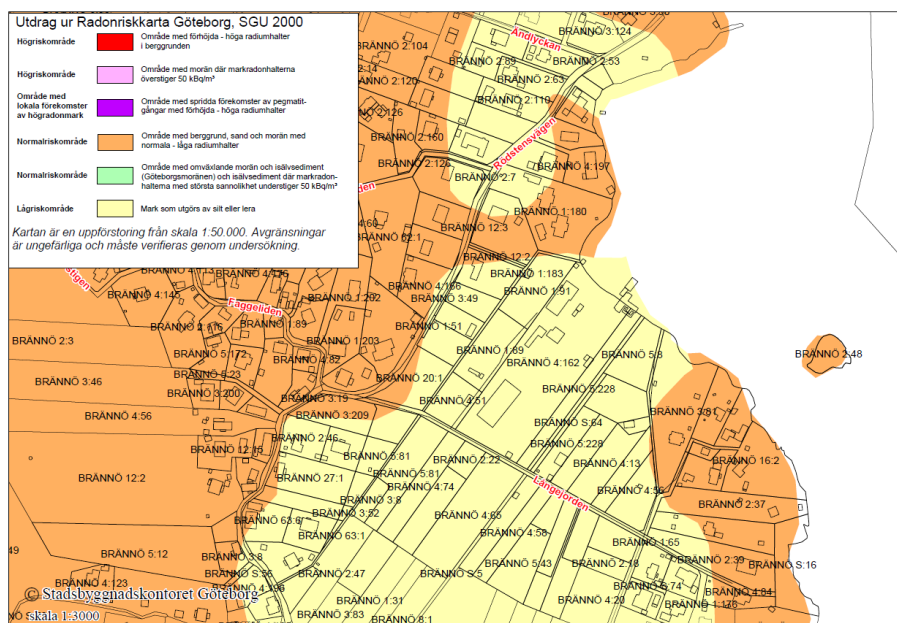
Figur 10. Översiktlig radonriskkarta

Marken inom planområdet klassas till generellt som lågriskområde med avseende på radon enligt SGU:s översiktliga radonriskkarta då den utgörs av lera, se Figur 10 nedan. Omkringliggande berggrund klassas som normalriskområden med avseende på radon.

Om grundläggning planeras på berg så behövs en radonriskutredning för att verifiera bergets radonklassning, då det inom normalriskområden kan finnas små områden med högradonmark. Det utförs i så fall i bygglovsskedet. Om byggnader planeras att grundläggas på fyllnadsmaterial behövs en radonriskklassificering av fyllnadsmaterialet i bygglovsskedet.
