Geoteknisk utlåtande

Datum: 2022-04-22 rev1 2023-03-22

**Detaljplan för bostäder och förskola vid Brunnsbo, Backa
866:694 m fl, Göteborgs Stad**

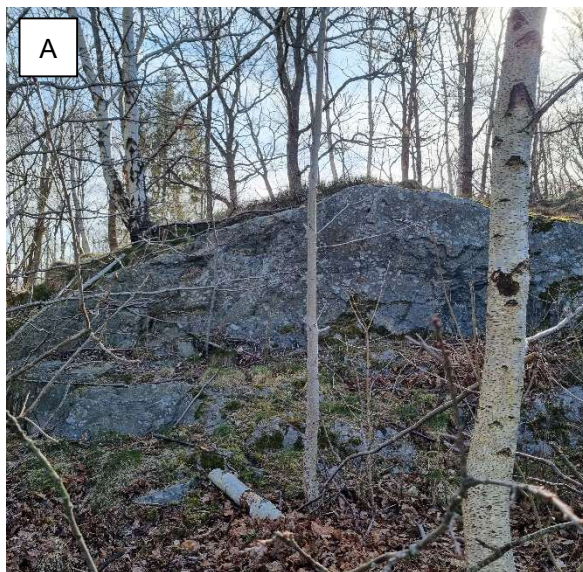
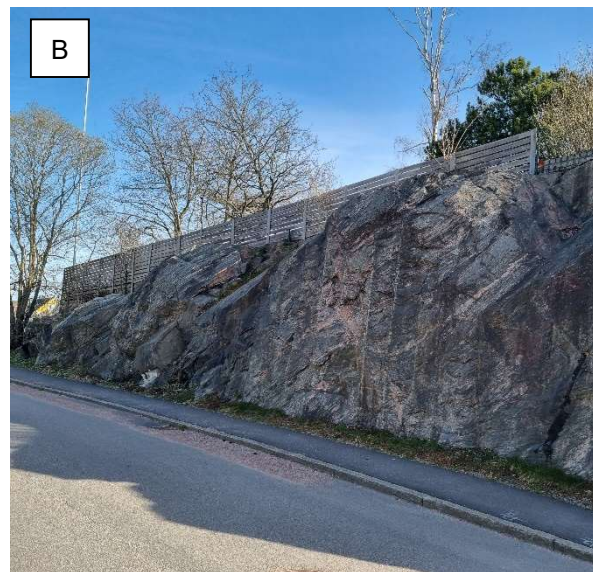
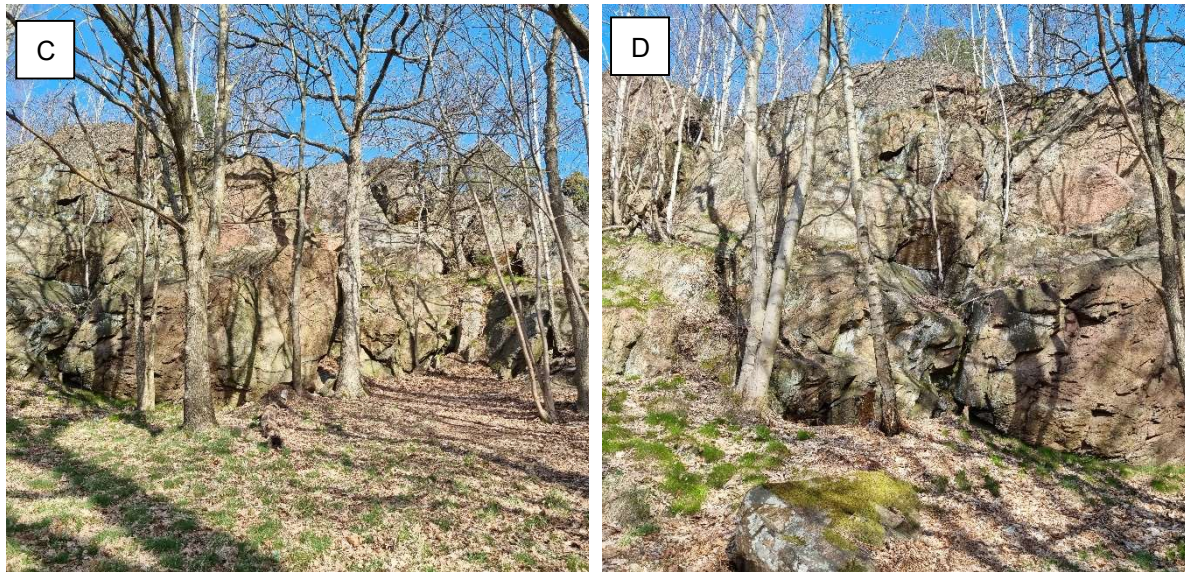
Det första bergpartiet består av ett flertal 1–2 meter naturliga bergslänter, se *Figur 6A*. Det andra bergpartiet utgörs av en 3–4 meter sprängd bergslänt som stupar brant (~10:1) ut mot området, se *Figur 6B*. Det tredje bergpartiet utgörs en mindre del, ca 200 m, av ett större bergparti som löper längs hela Brunnsbo bostadsområdes västra sida. Slänterna som gränsar till planområdet är cirka 5–15 meter höga naturliga bergslänter, se *Figur 6C-D*.

Figur 6 A. Bergparti 1 i planområdets östra del, vy mot nordost. B. Bergparti 2 i planområdets norra del, vy mot öst. C. Bergparti 3 i planområdets västra del, vy mot nordväst. D. Bergparti 3 i planområdets västra del, vy mot nordväst.

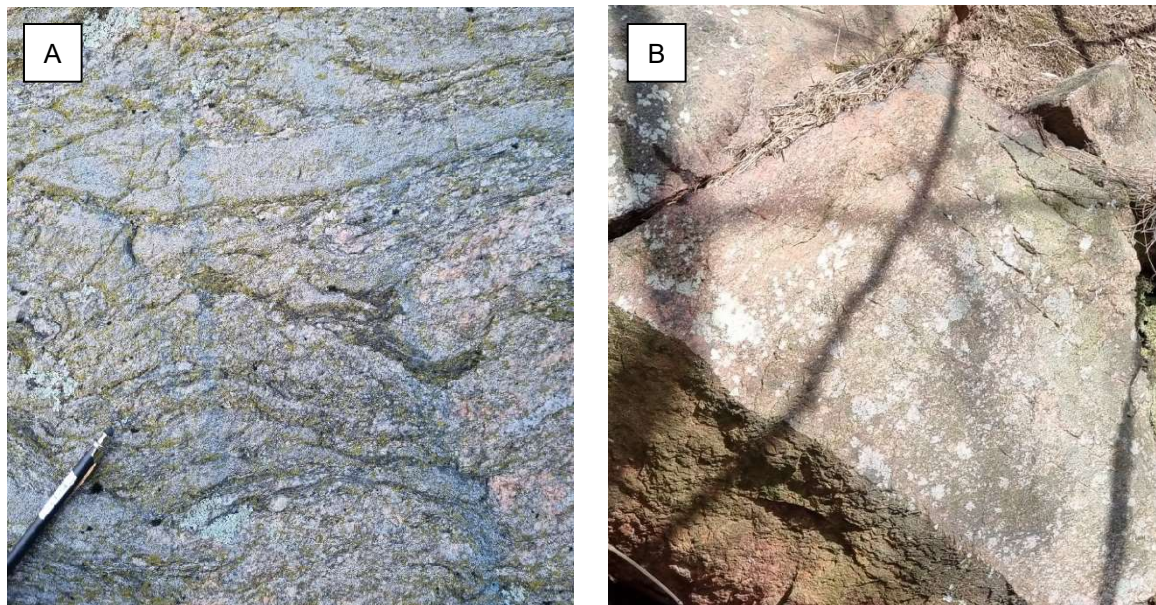
Detta bekräftas av fältobservationer. Bergarterna kan mer detaljerat beskrivas som en grå-röd kraftigt gnejsig granitoid med tydlig foliation, med en varierande stryk-/stupning över planområdet, samt en grå fintmedelkornig granitoid utan tydlig foliation, se *Figur 7*. Bergart 1 utgör berggrunden i de centrala samt östra delarna av området medan Bergart 2 påträffas i de västra delarna av området.

Figur 7 A. Grå folierad granitoid i områdets östra del, foliationen varierar kraftigt över området (Bergart 1). B. Fintmedelkornig granitoid i områdets västra del (Bergart 2).

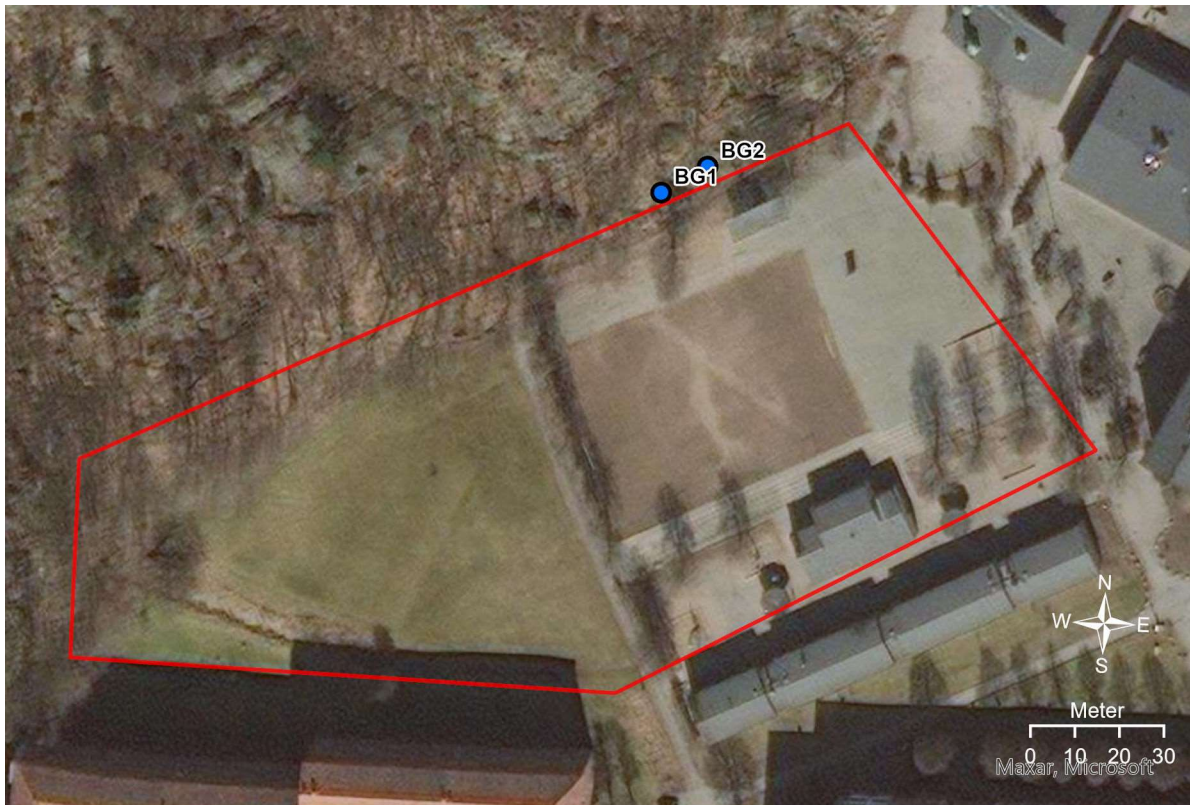
Inom den västra delen av planområdet noterades två potentiella riskblockgrupper, se *Figur 9*. Blockgrupper (BG1-2) redovisas närmare nedan.

Figur 9 Översikt över västra delen av planområdet. Blåa cirklar representerar blockgrupp 1 samt 2 (BG1-2) som särskilt kommenterats i detta PM.

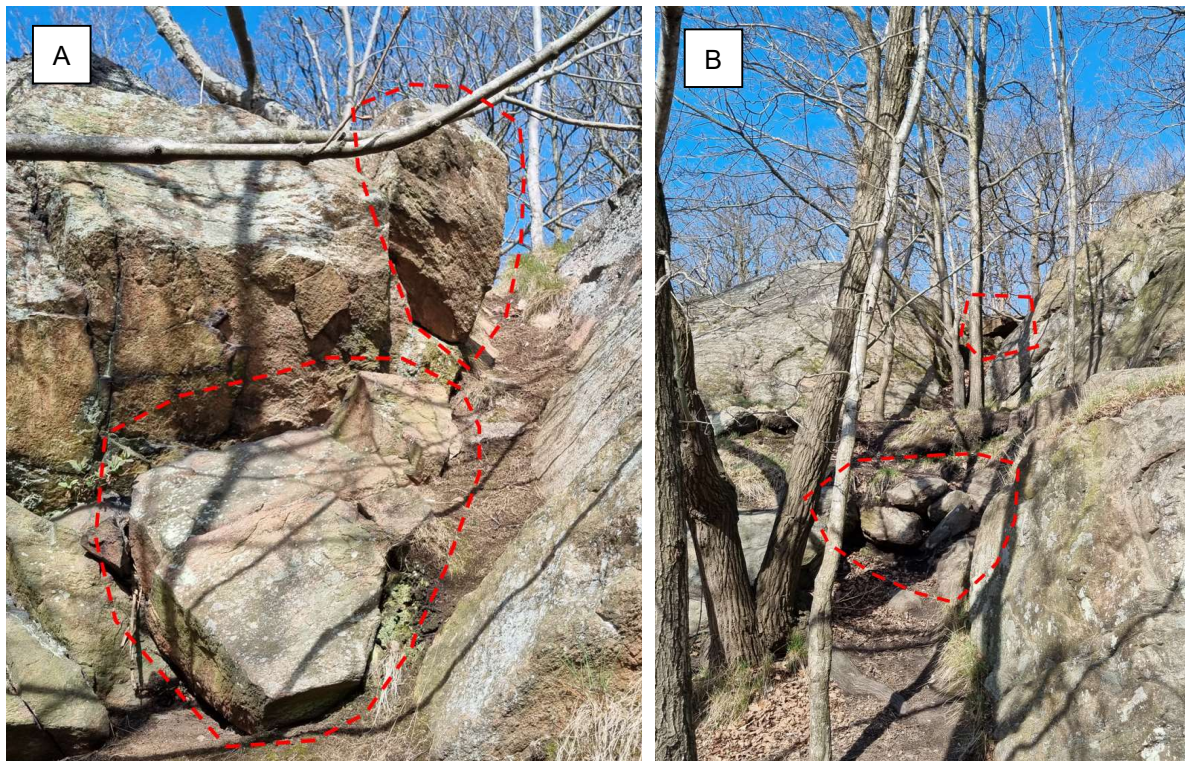
Blockgrupp 1 är potentiella riskblock lokaliserade i den nordvästra ytterkanten av planområdet cirka 5 meter upp i en brant svacka, se *Figur 9*. Det största blocket beläget högst upp i branten är ungefär 1x0,5x1 m, cirka 1300 kg. De mindre blocken nedanför är uppskattade till 0,5x0,3x0,5 m, cirka 200 kg.

Blocket högst upp i branten, se *Figur 10A*, är rundat i sin utformning och bedöms därför som rullbenäget. I nuläget ligger blocket på stöd av ett underliggande block, men det kan komma i rörelse vid erosion av underliggande jord eller sprängning i närområdet.

De mindre blocken, se *Figur 10A* är skiviga i sin utformning vilket gör dem mindre rullbenägna.

Samtliga block i BG1 bedöms kortsiktigt stabila, potentiell utfallsrisk om 10–15 år, då utfallsrisken beror av hur jord-/vatten- och isrörelser påverkar erosionen i anslutning till blocken samt att ingen schaktning sker i närområdet som kan utlösa jordrörelser.

Blockgrupp 2 är potentiella riskblock lokaliserade i den nordvästra ytterkanten av planområdet cirka 1–5 meter upp i en brant svacka, se *Figur 9*. Det största blocket beläget högst upp i branten är ungefär 1x0,5x0,8 m, cirka 1080 kg. De mindre blocken nedanför är uppskattade till 0,3x0,3x0,3 m, cirka 75 kg.

Blocket högst upp i branten, se *Figur 10B*, är något rundat i sin utformning och bedöms därför som rullbenäget. I nuläget ligger blocket på stöd av ett underliggande block och jordmassor, men det kan komma i rörelse vid erosion av underliggande jord eller sprängning i närområdet. Blocket bedöms som stabilt, med en potentiell utfallsrisk på ca 20–25 år, förutsatt att ingen schaktning sker i närområdet som kan utlösa jordrörelser.

De mindre blocken, se *Figur 10B* är runda i sin utformning vilket gör att de bedöms som rullbenägna.

Samtliga block i BG2 bedöms kortsiktigt stabila, potentiell utfallsrisk om 10–15 år, då utfallsrisken beror av hur jord-/vatten- och isrörelser påverkar erosionen i anslutning till blocken. Skaderisken bedöms dock som mycket liten blocken är aningen belägna långt ner i slänten och sannolikt inte kommer rulla långt eller kommer fångas upp av befintlig vegetation.

Figur 10 A. Blockgrupp 1 (BG1), kortsiktigt stabil, vy norr. B. Blockgrupp 2 (BG2), kortsiktigt stabil, vy norr.

Om schaktning inom området förväntas starta om mer än 10 år rekommenderas att västra slänten (bergparti 3) åtgärdsbesiktigas och BG1-2 skrotas ner, i annat fall görs detta lämpligen i samband med etablering inom området.

Det rekommenderas att slänten inom bergparti 3 åtgärdsbesiktigas och att block BG1-2 skrotas ner i samband med etablering inom området eller senast inom 10 år.

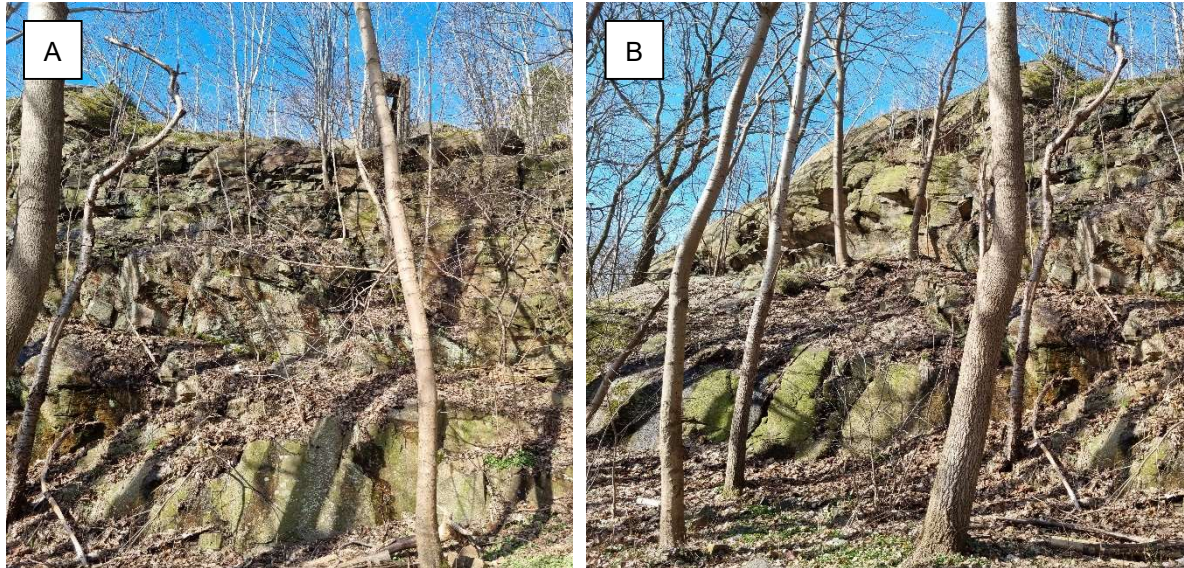
Den västra bergslänten, bergparti 3, som vetter mot detaljplanområdets västra del är delvis mycket uppsprucken och bevuxen av sly, se *Figur 11*. Slänten bedöms inte utgöra någon akut risk, men bör åtgärdas inom 10 år på grund av dess höjd, mängd växlighet samt direkta anslutning till detaljplanområdet.

Figur 11 Bergparti 3 som vetter mot detaljplanområdets västra del, vy mot väst.

Den västra bergslänten, bergparti 3, som vetter mot detaljplanområdets västra del är delvis mycket uppsprucken och bevuxen av sly. Slänten bedöms inte utgöra någon akut risk, men bör åtgärdas inom 10 år på grund av dess höjd, mängd växlighet samt direkta anslutning till detaljplanområdet. Utfallsrisken beror av hur jord-/vatten- och isrörelser påverkar erosionen i anslutning till blocken samt att schaktning/sprängning som sker i närområdet kan utlösa jordrörelser.
