Projekt: Nytt kvarter Fiskebäcks hamn

PM Geoteknik, gällande detaljerad utredning för detaljplan

## PM Geoteknik

Datum  
24/01/2020  
Revidering  
Rev C 24/08/2021

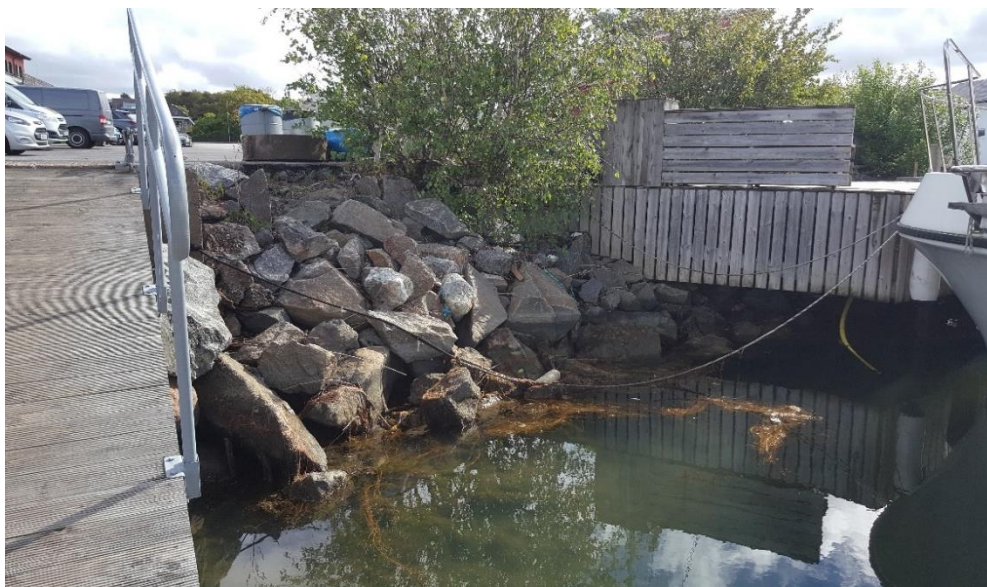
*Figur 3 Erosionsskydd vid den södra bryggan. Vy söderut.*

Vid platsbesök har inga tecken på att skadlig erosion förekommer kunnat observeras vid områdets strandlinje vid en visuell inspektion från land. Bilder på erosionsskyddet tagna under maj 2021 ses i Figur 3, Figur 4 och Figur 5. Erosionsskyddet består till största del av sprängsten av grova fraktioner och bedöms vara i gott skick.

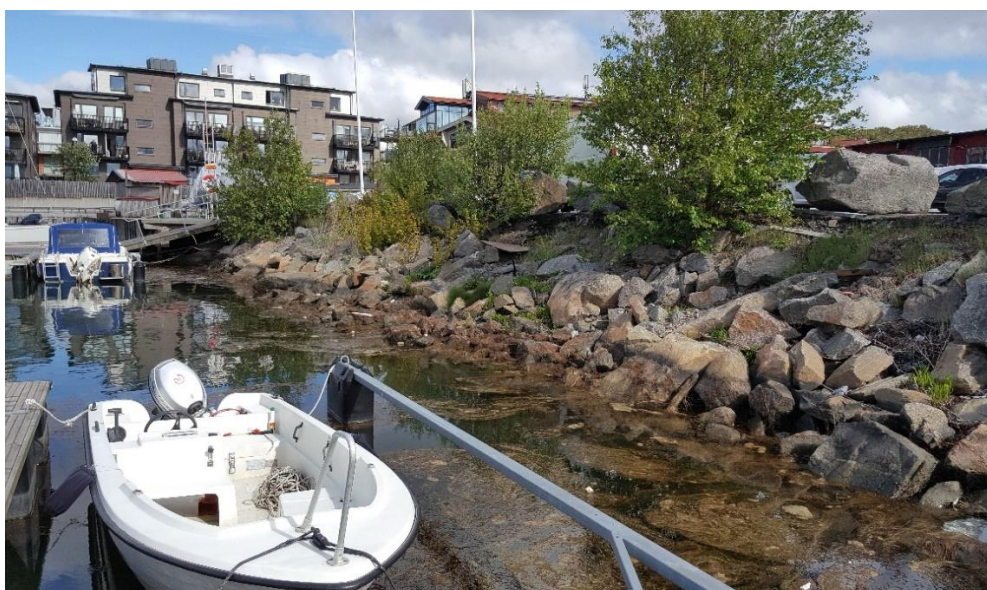
*Figur 4 Erosionsskydd sett från den södra bryggan. Vy norrut.*

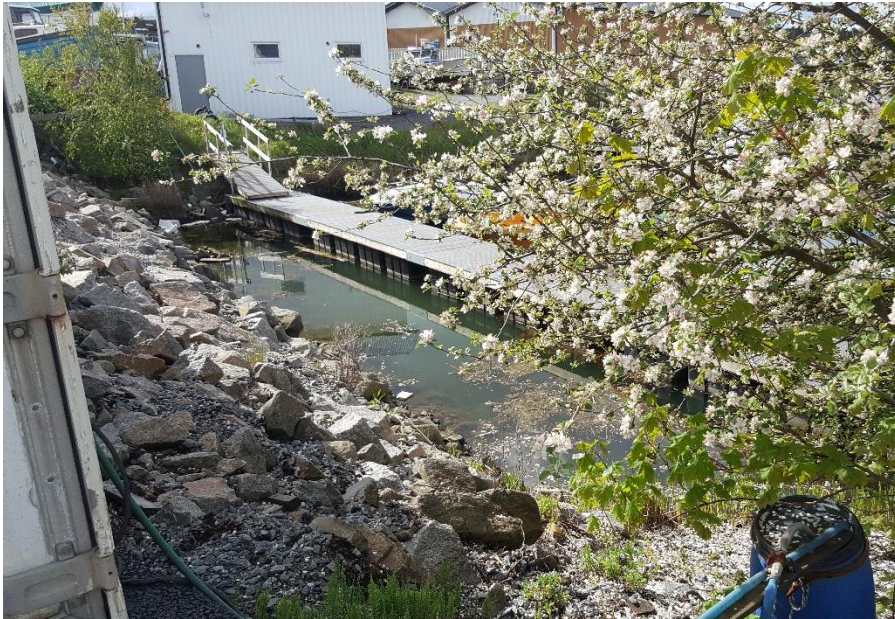
*Figur 5 Erosionsskydd vid "viken" på området östra sida. Vy österut.*

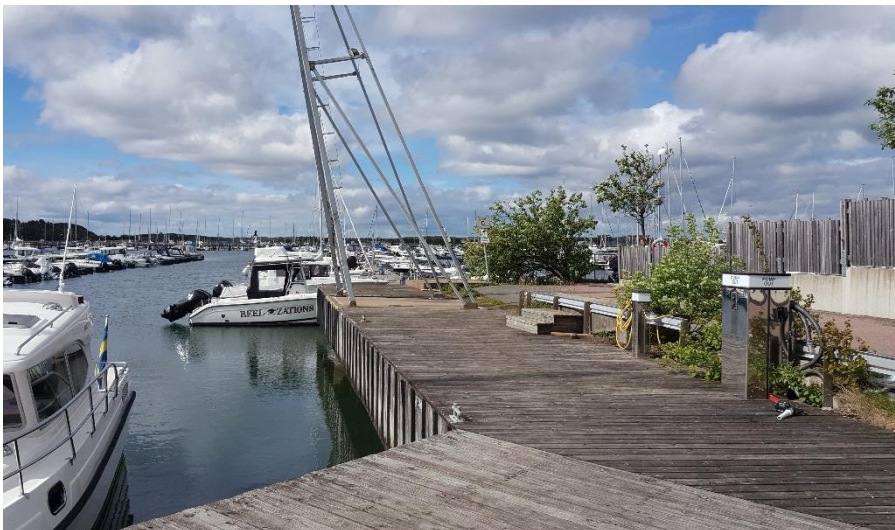
*Figur 6 Kaj på områdets västra sida.*

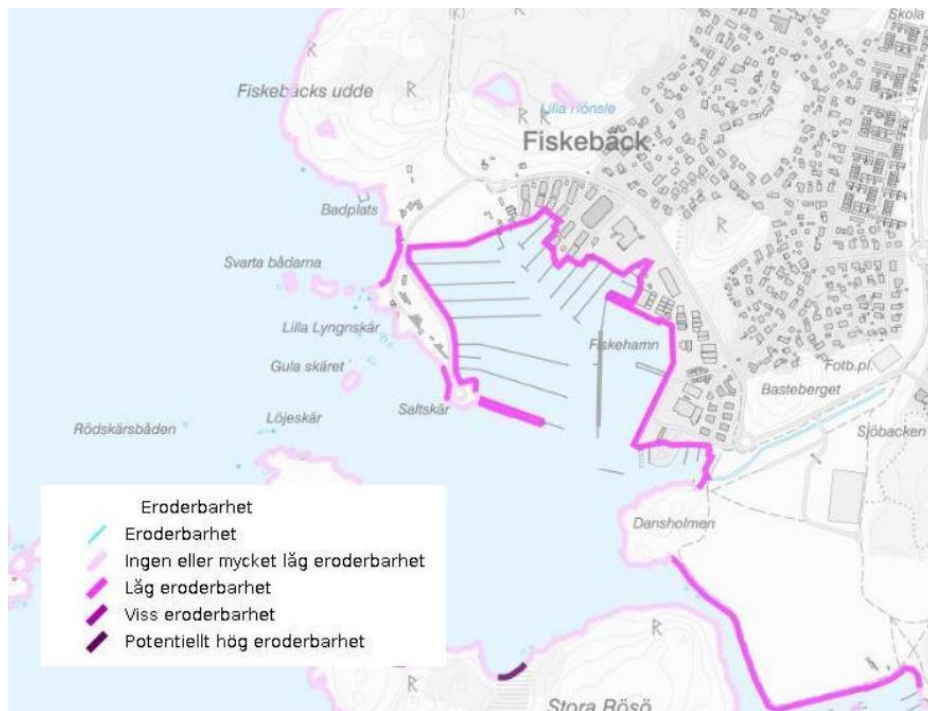
SGIs kartvisningstjänster för ras, skred och erosion visar en låg eroderbarhet inom undersökt område, se Figur 10. Detta kan bekräftas av att utförd skruvprovtagning inom området visar på att fyllningen består av månggraderad friktionsmaterial vilket innebär en lägre erosionsbenägenhet än välsorterade jordar. Även eventuell förekomst av lera bedöms ha en låg eroderbarhet då lera hålls ihop av kohesionskrafter.

Figur 10 Eroderbarhet inom undersökt område. (Bild hämtad från <https://gis.swedgeo.se/rasskrederosion/#>)

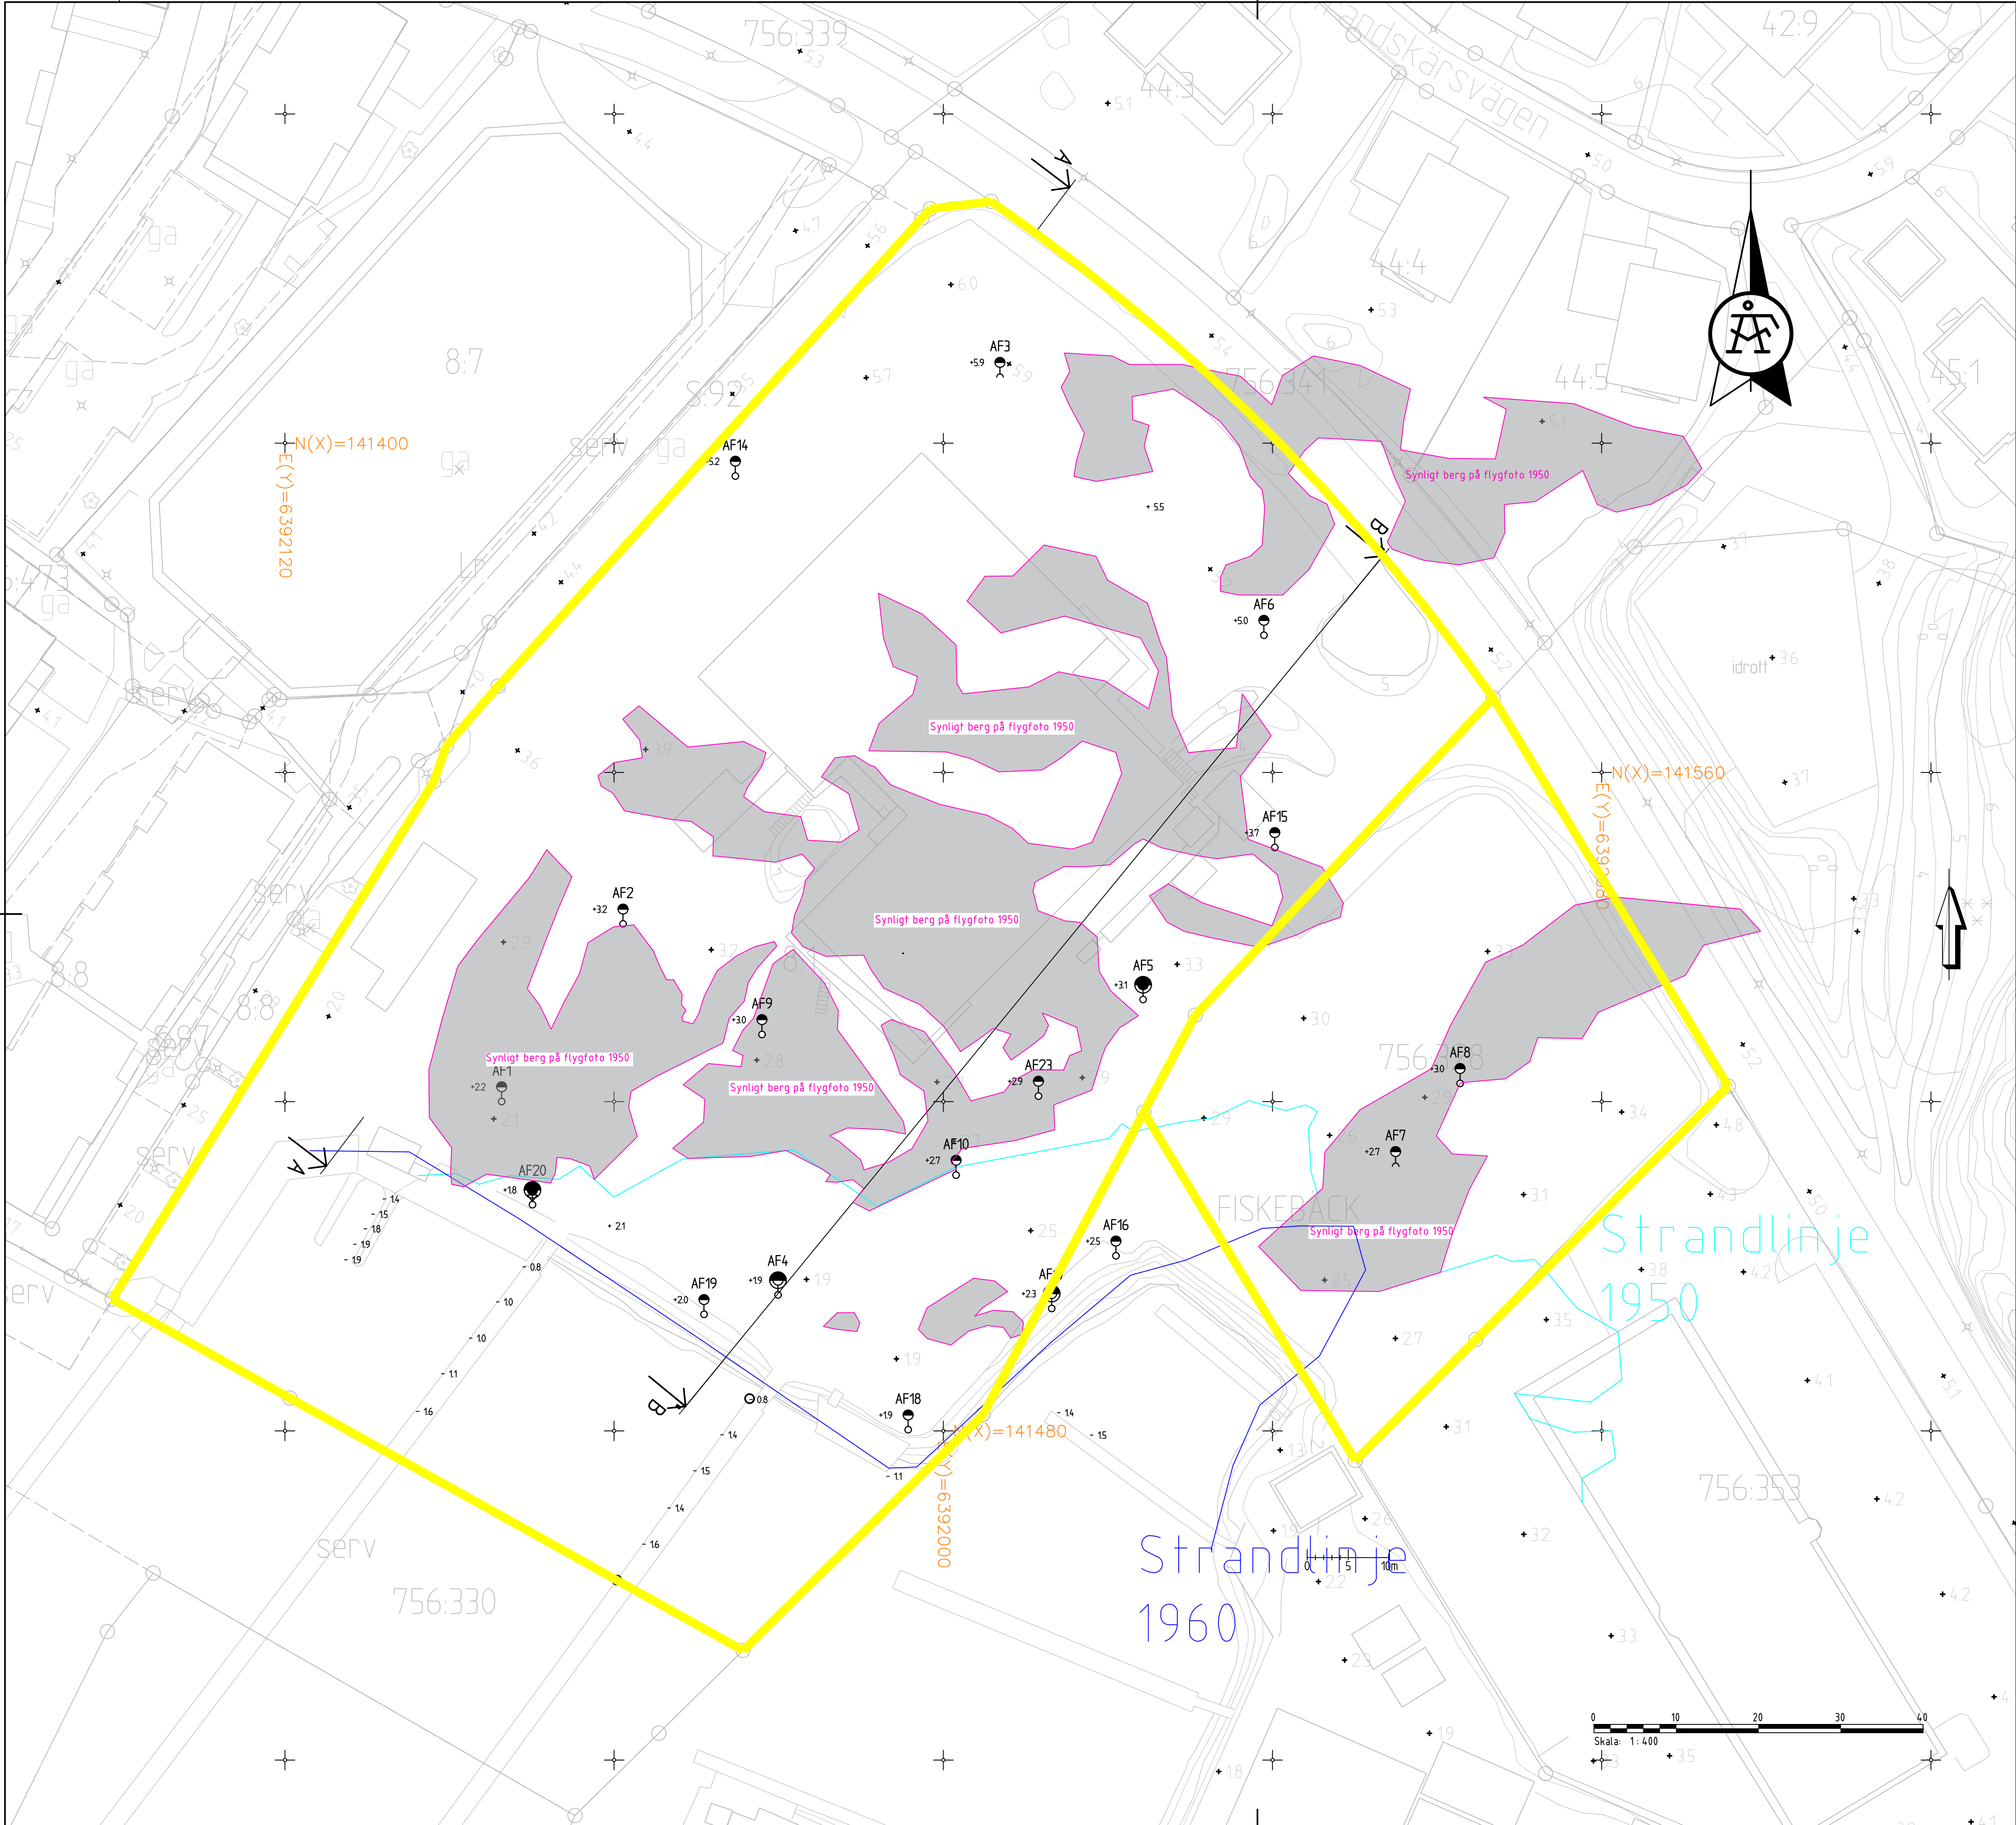
## Bilaga 3, Möjlig utbredning av lera

Lera bedöms kunna finnas under fyllningen vid sänkor i berget eller vid havsbotten. Områden där lera bedöms som möjligt förekommande utifrån sonderingar och historiska flygfoton ses i Bilaga 3. Leran bedöms endast möjlig i områden där berg i dagen inte observerats på historiska foton. Ingen lera har påträffats vid sonderingar så det råder viss osäkerhet kring den verkliga utbredningen.

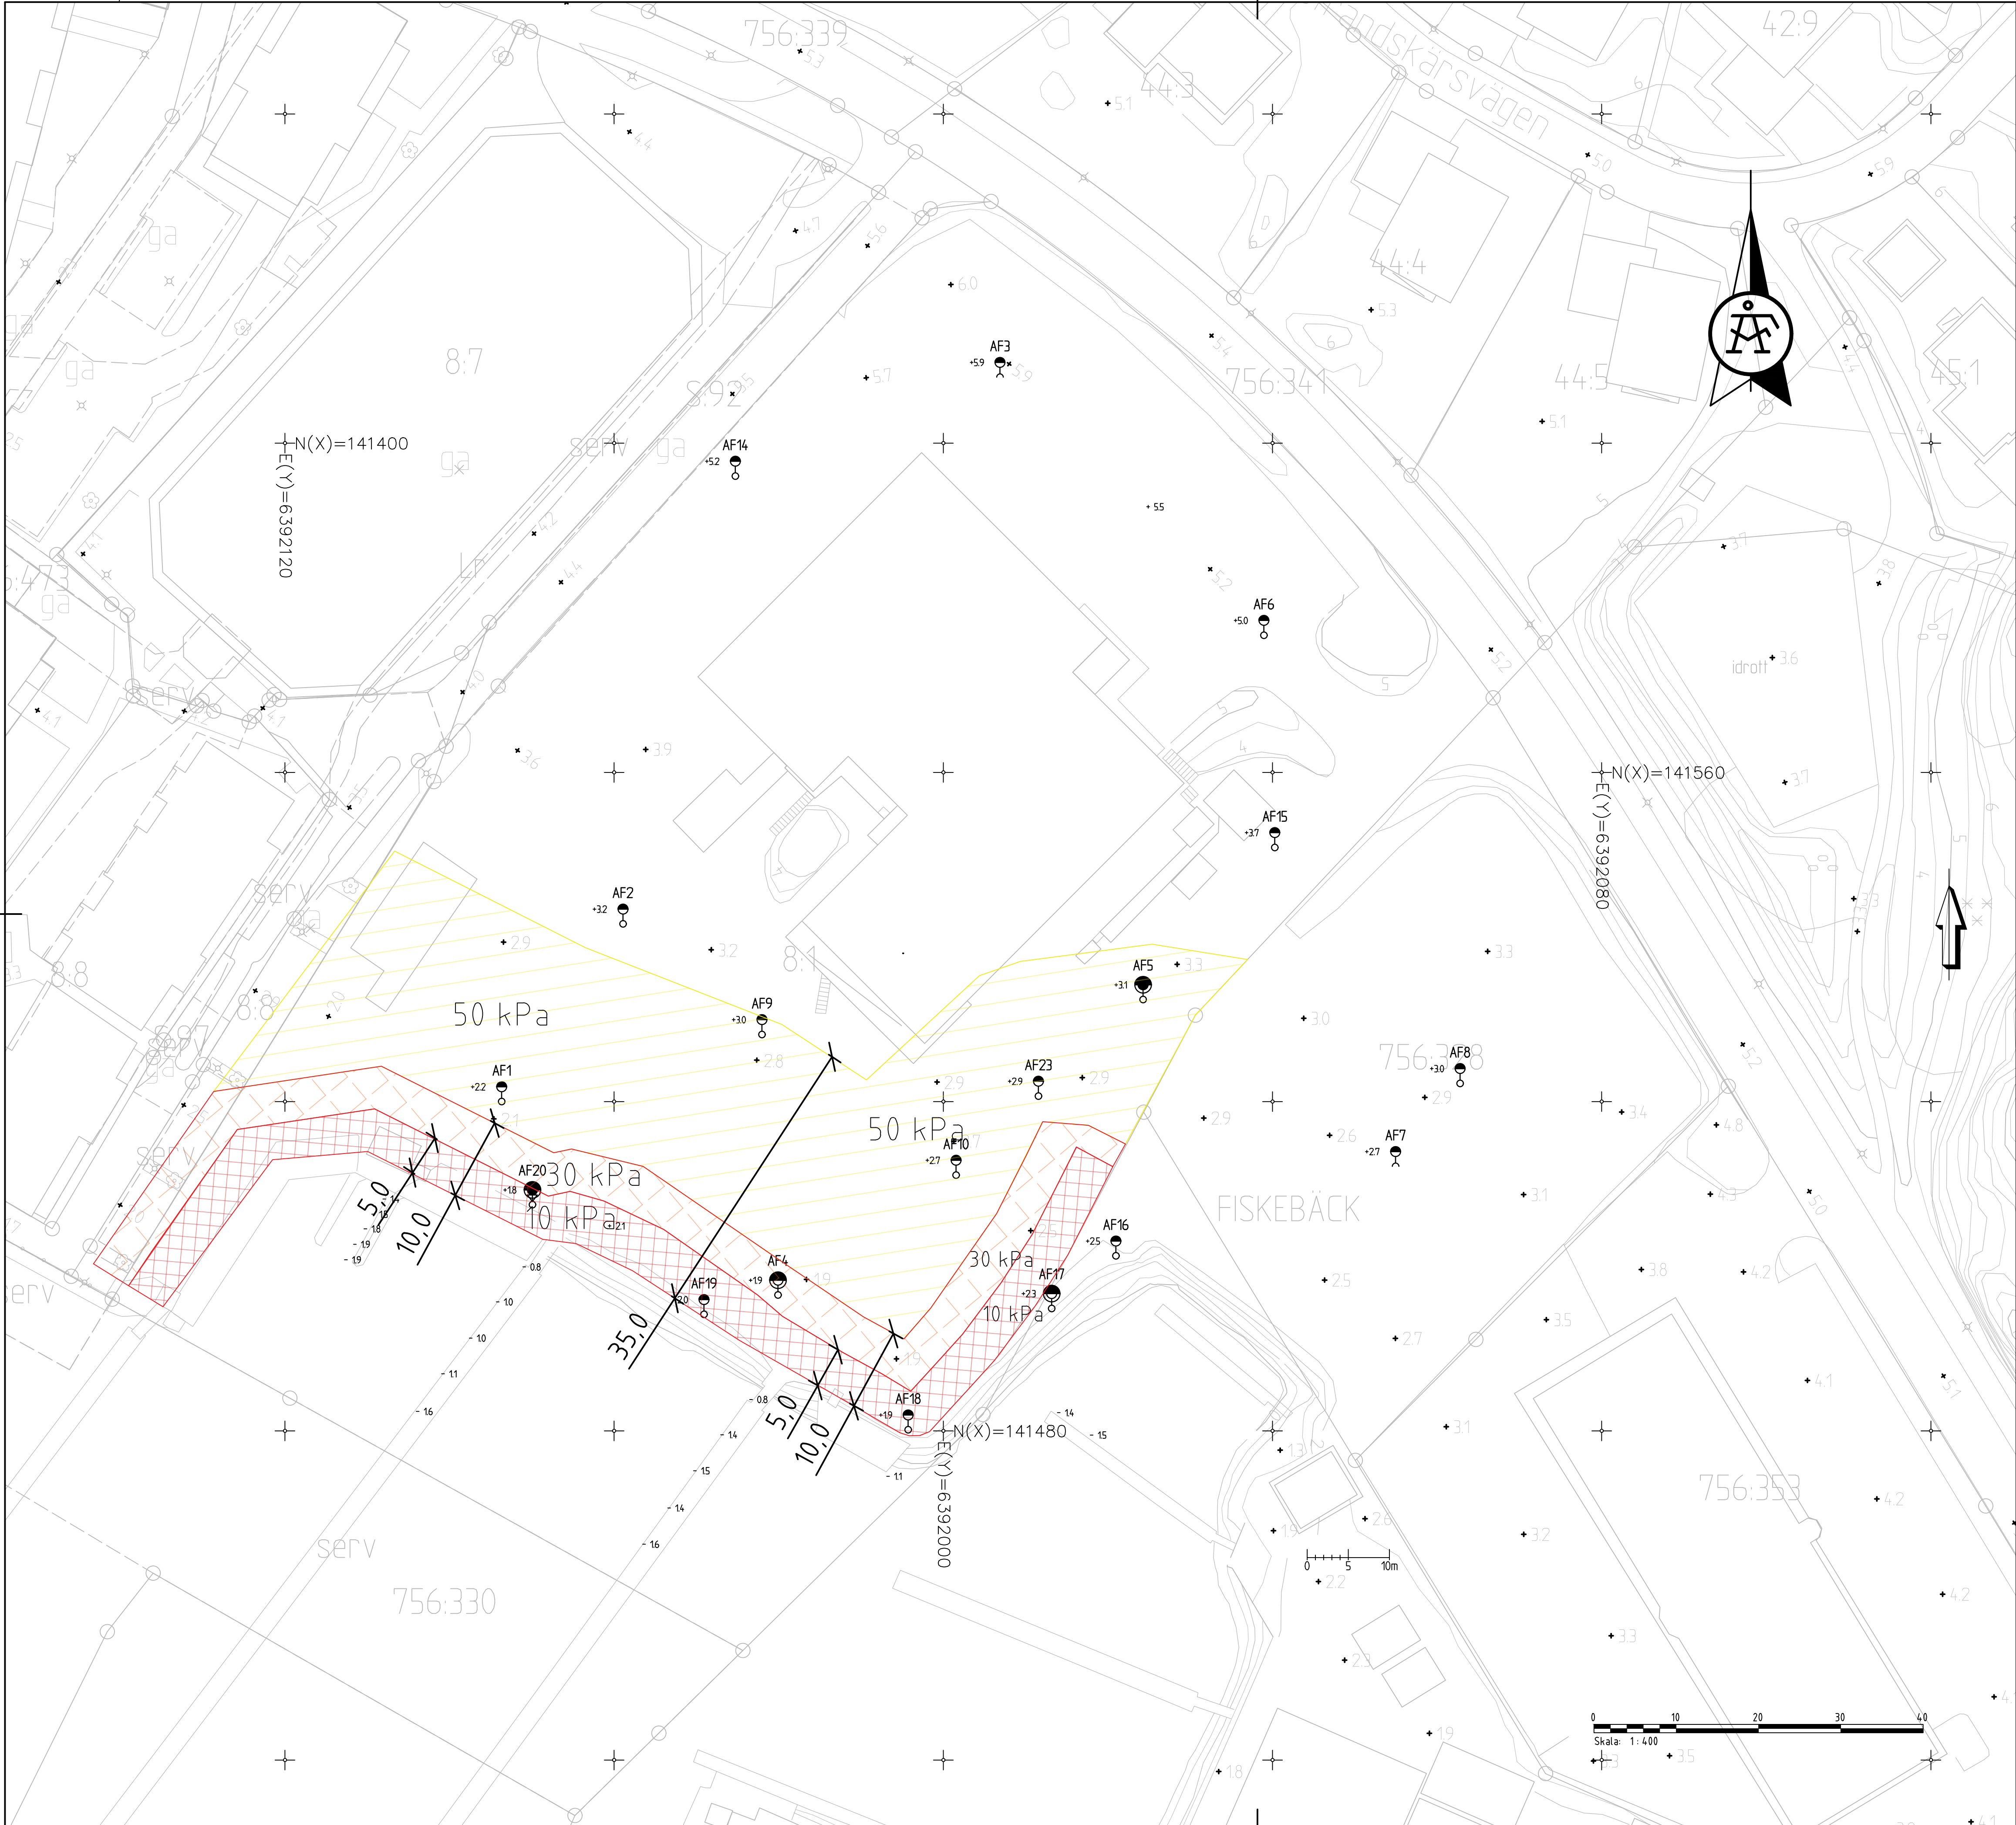
## Bilaga 4, Belastningsrestriktioner

- 0 – 5 m från släntkrön: max 10 kPa
- 5 – 10 m från släntkrön: max 30 kPa
- 10- 35 m från släntkrön: max 50 kPa

På ett avstånd större än 35 m från släntkrönet ger lasten mycket liten inverkan på stabiliteten och en belastning på upp till 150 kPa kan anläggas med fortsatt tillfredställande stabilitet. Se Bilaga 4 för planskiss med belastningsrestriktioner.

Önskas marken på område där belastningsrestriktioner förekommer belastas med större laster än de rekommenderade bör lastkompensering ske alternativt bör stabilitet säkerställas genom ytterligare analyser eller stödkonstruktioner.
