# PM Berg- och geoteknik

**Detaljplan för BmSS vid Södra Fiskebäcksvägen**

2024-11-20

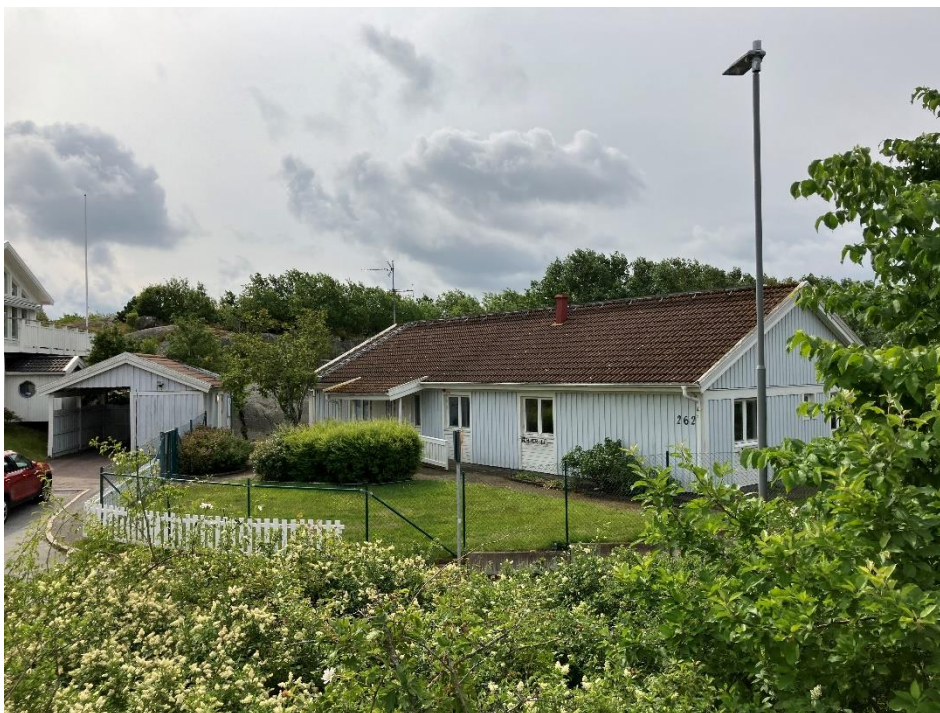
Figur 5. Fastigheten med befintlig byggnad sett från Södra Fiskebäcksvägen.

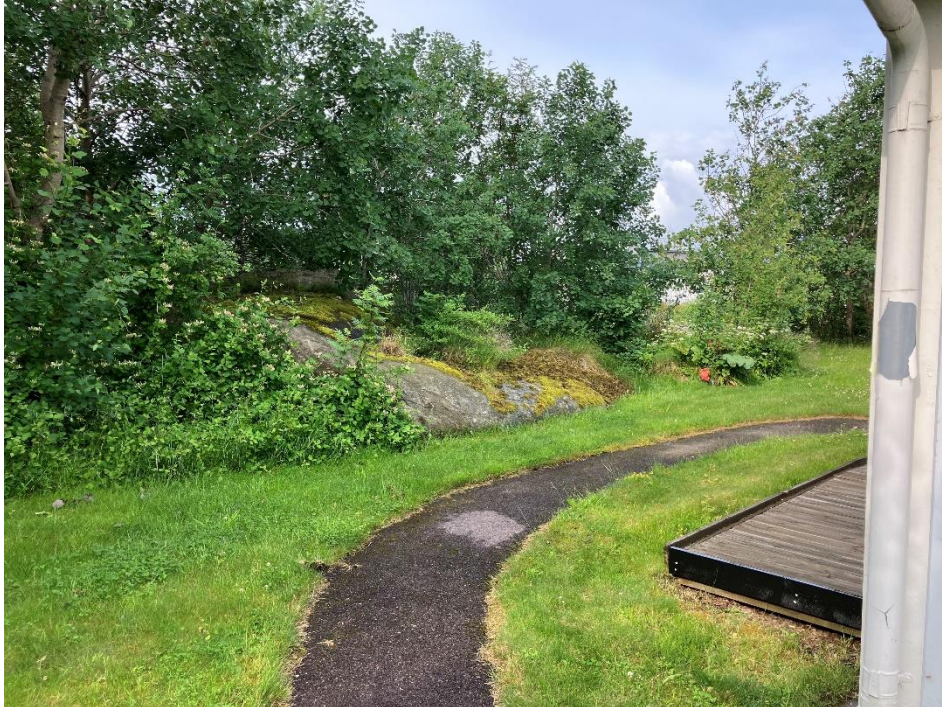
*Figur 7. Bergsparti i fastighetens sydvästra hörn, marknivån som högst +7,6 m.*

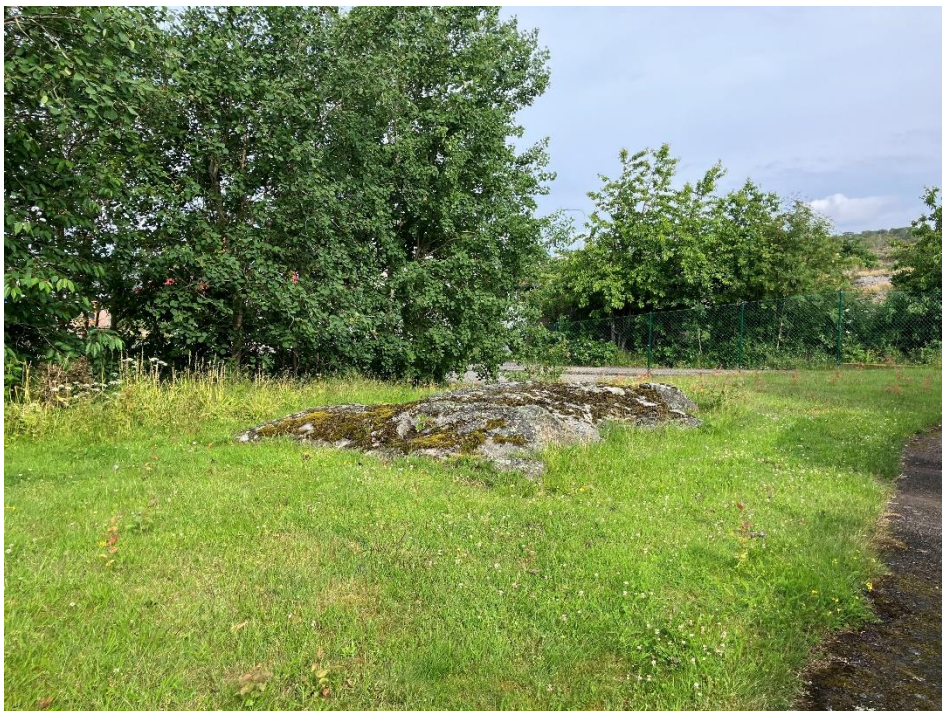
*Figur 8. Uppstickande berg i gräsmattan väster om befintlig byggnad.*

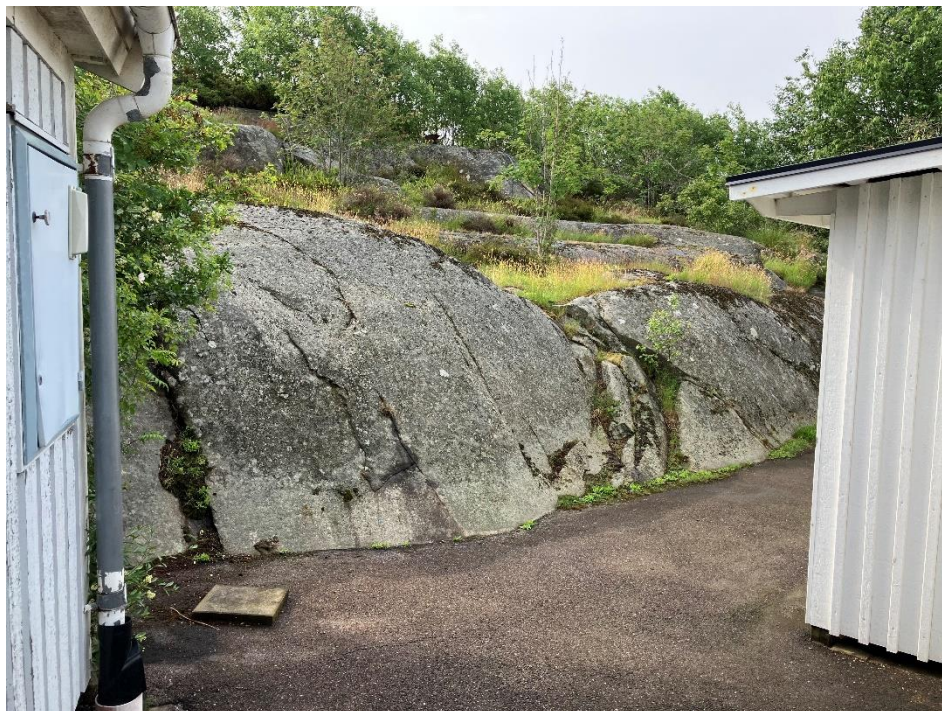
*Figur 10. Rundade berghällar bakom befintlig byggnad.*
