Detaljplan för spårväg mellan Lindholmen och Linnéplatsen inom stadsdelarna Lindholmen, Stigberget, Masthugget, Änggården, Olivedal och Annedal. "Lindholmsförbindelsen"

Försättsblad för Bergteknik

PM Bergteknik

Detaljplan för spårväg Lindholmen – Linnéplatsen, delområde
Lindholmen inom stadsdelen Lindholmen

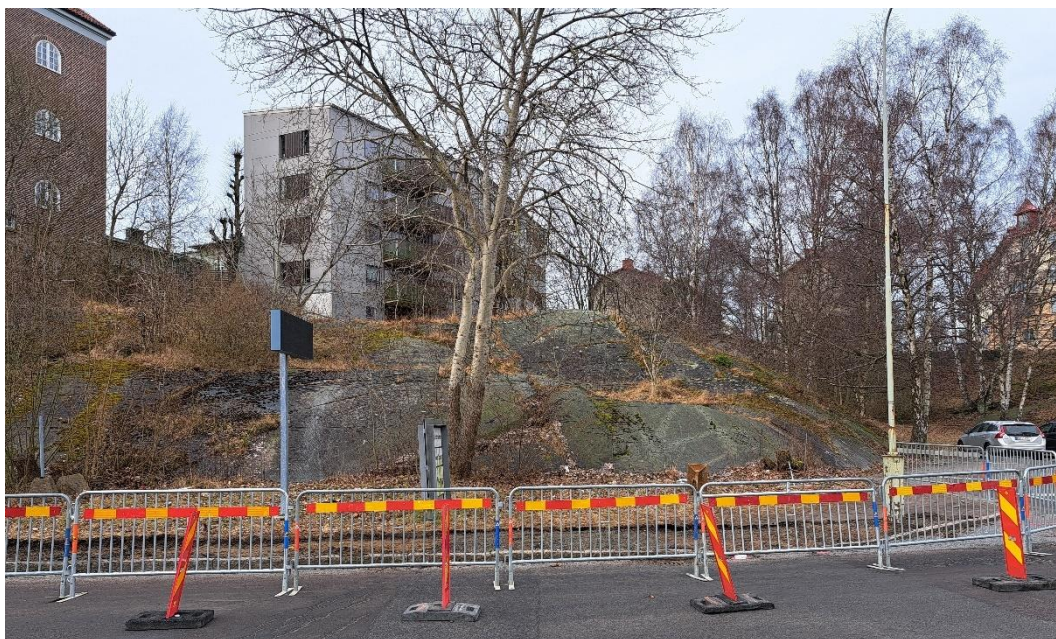
Bilaga 1: Berg i dagen i södra sidan. Vy från öster.

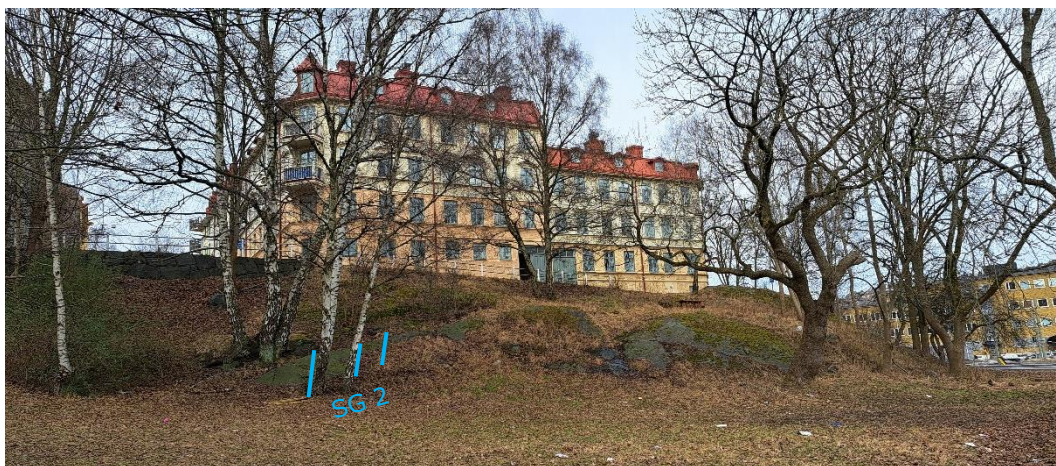
Bilaga 2: Berg i dagen i den centrala delen. Vy från öster.

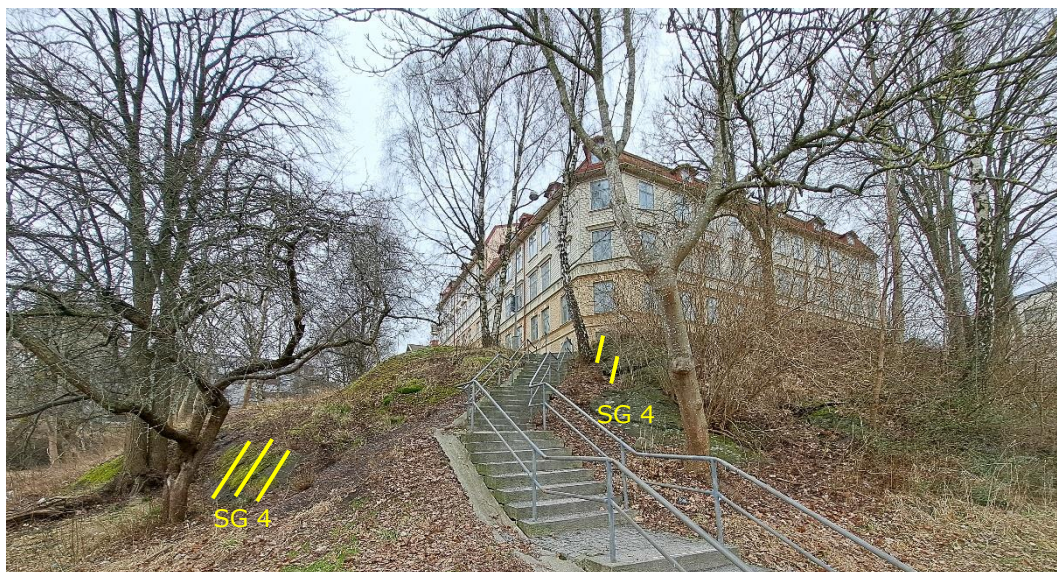
Bilaga 3: Berg i dagen i norra sidan. Vy från nordöster.

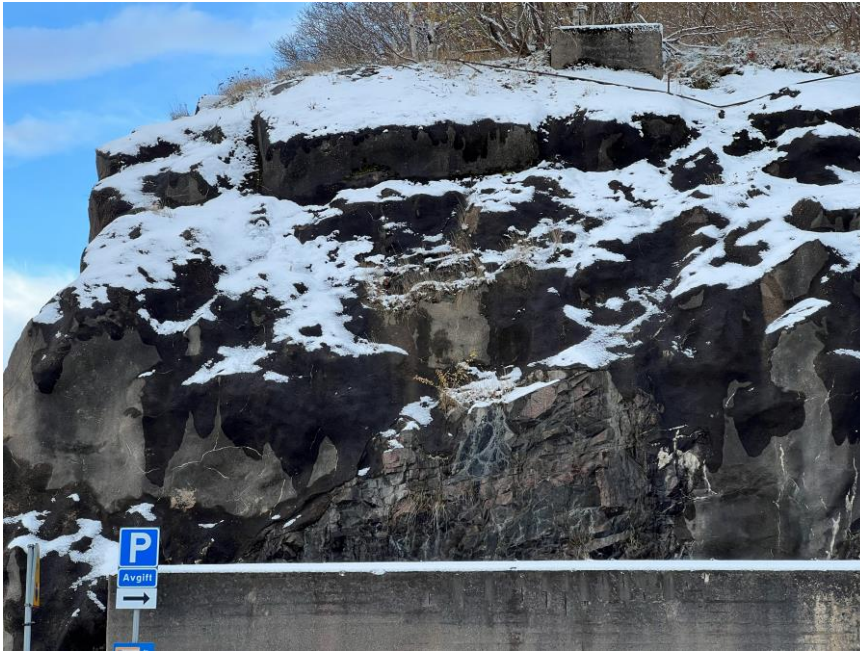
Figur 3 visar den sydligaste delen av bergslänten vid Santosskolan. I denna del är slänten förstärkt med sprutbetong, bergbultar och fotbalk vid släntfoten. Figur 3 tydliggör att förstärkningsåtgärderna är intakta och fungerar som avsett, vilket innebär att det inte föreligger någon risk för blocknedfall i befintliga förhållanden.

Figur 3: Bild tagen under fältbesök 19/11-2025. Bilden illustrerar den mest sydliga delen av bergskärningen vid Santosskolan.

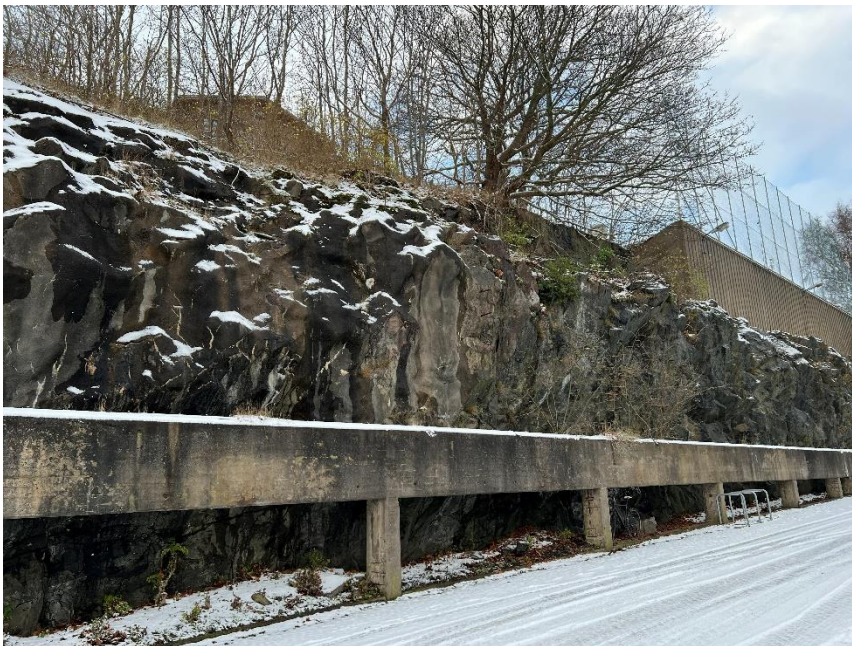
Figur 4: Bild tagen under fältbesök 19/11-2025. Bilden illustrerar ca 30 meter i nordlig riktning från den mest sydliga punkten av bergskärningen vid Santosskolan.

Figur 4 illustrerar samma bergskärning cirka 30 meter längre norrut. Även här framgår att bultningen och sprutbetongen eliminerar risken för blocknedfall, samtidigt som fotbalken fungerar som en kompletterande stabiliserande åtgärd.

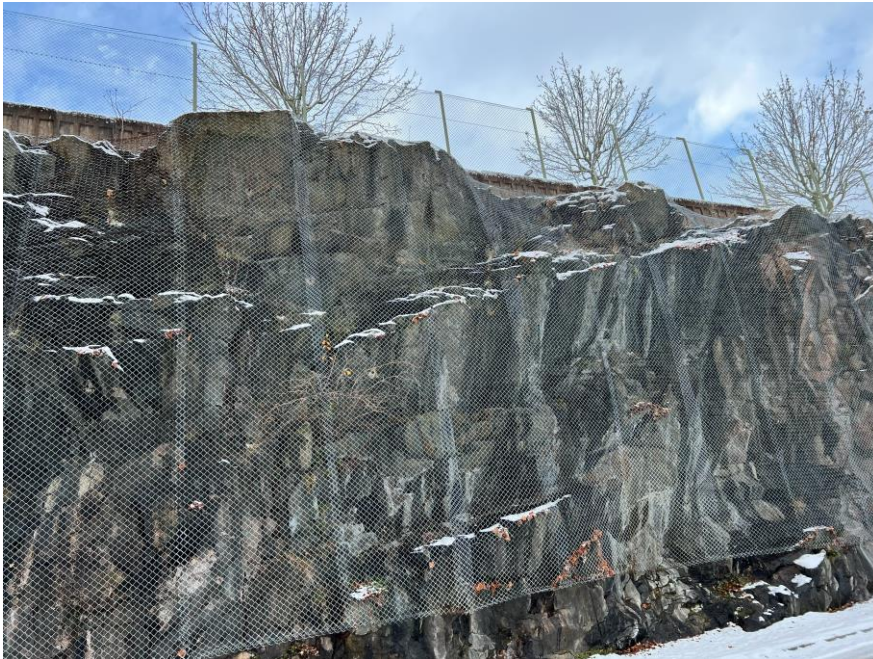
Figur 5: Bild tagen under fältbesök 19/11-2025. Bilden illustrerar ca 130 meter i nordlig riktning från den mest sydliga punkten av bergskärningen vid Santosskolan.

Figur 5 visar bergslänten cirka 130 meter norr om den sydligaste punkten. Detta avsnitt utgörs av den del av slänten som är bultad och nädad. Figur 5 visar att förstärkningsåtgärderna är väl fungerande och att det inte finns någon indikation på risk för blocknedfall.

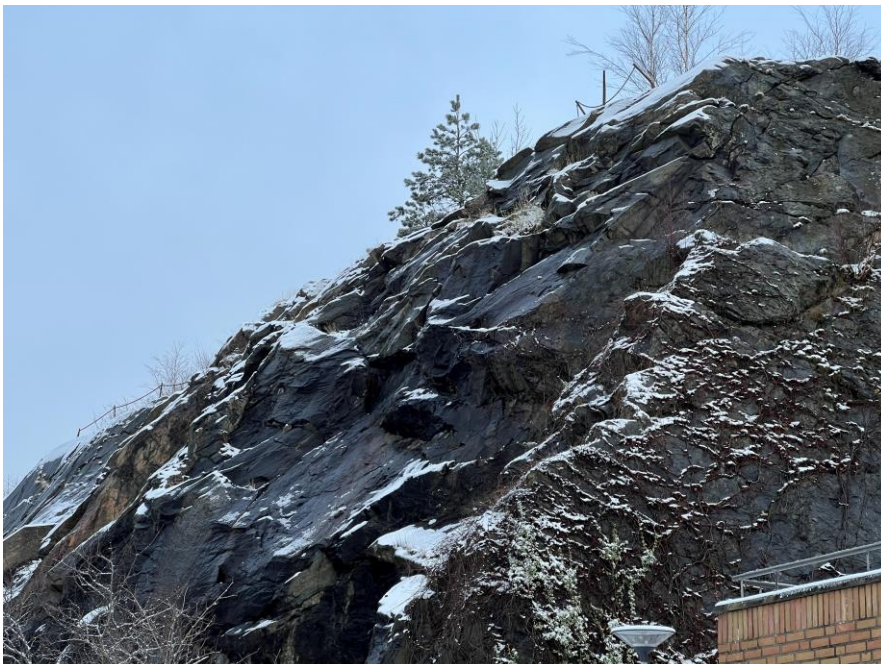
Figur 6: Bild tagen under fältbesök 19/11-2025. Bilden illustrerar början av berget som återfinns väster om Santosskolan.

Figur 6 illustrerar bergpartiet omedelbart väster om Stapelbädden. Slänten är kontursprängd i bergmassans naturliga riktning, vilket ger god stabilitet. Fläckvis förekommande bultar bidrar ytterligare till stabiliteten. Kombinationen av kontursprängning och förstärkning medför att risken för blocknedfall bedöms som nära obefintlig.

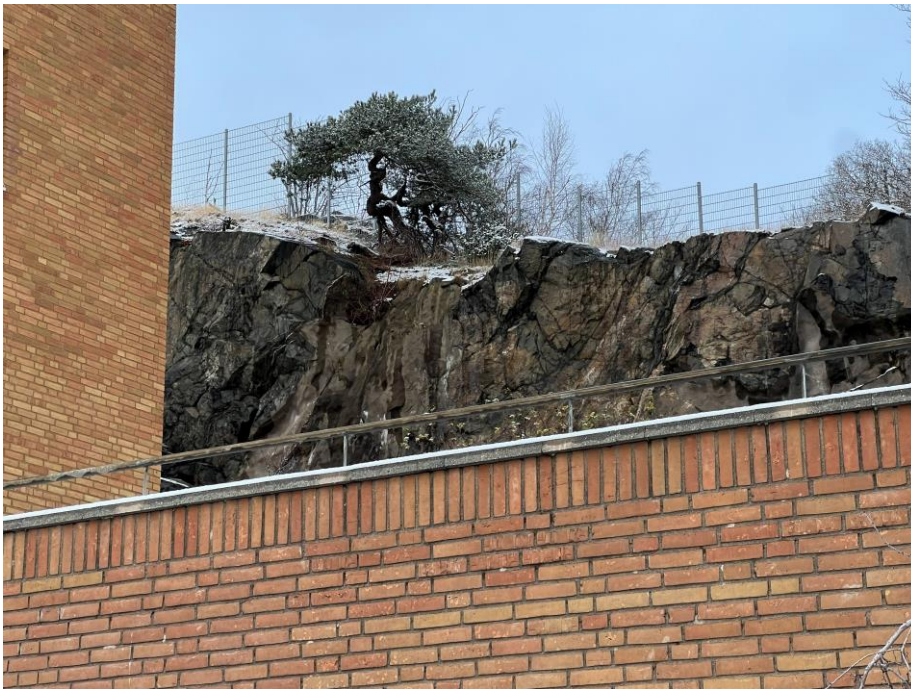
Figur 7: Bild tagen under fältbesök 19/11-2025. Bilden illustrerar synligt berg vid Stapelbädden.

Figur 7 visar den del av bergskärningen vid Stapelbädden som är åtkomlig för allmänheten. Utifrån utförd okulärbesiktning bedöms särskilt krönpartierna vara stabila, och det föreligger ingen risk för blocknedfall i nuvarande skick.

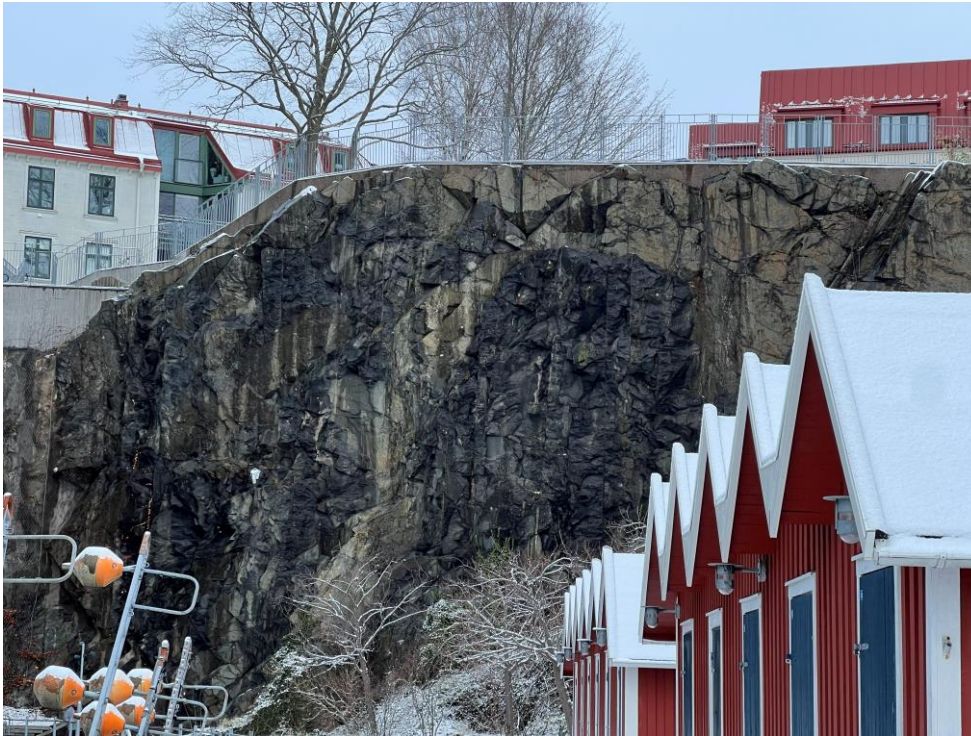
Figur 8: Bild tagen under fältbesök 19/11-2025. Bilden illustrerar den mest norra delen av bergskärningen väster om Santosskolan.

Figur 8 illustrerar den nordligaste delen av bergskärningen väster om Santosskolan. Bergskärningen har rensats från lösa block och är bultad på de partier där detta bedömts vara nödvändigt. Baserat på de förstärkningsåtgärder som finns installerade längs skärningen bedöms det inte föreligga någon risk för blocknedfall i nuvarande utförande.

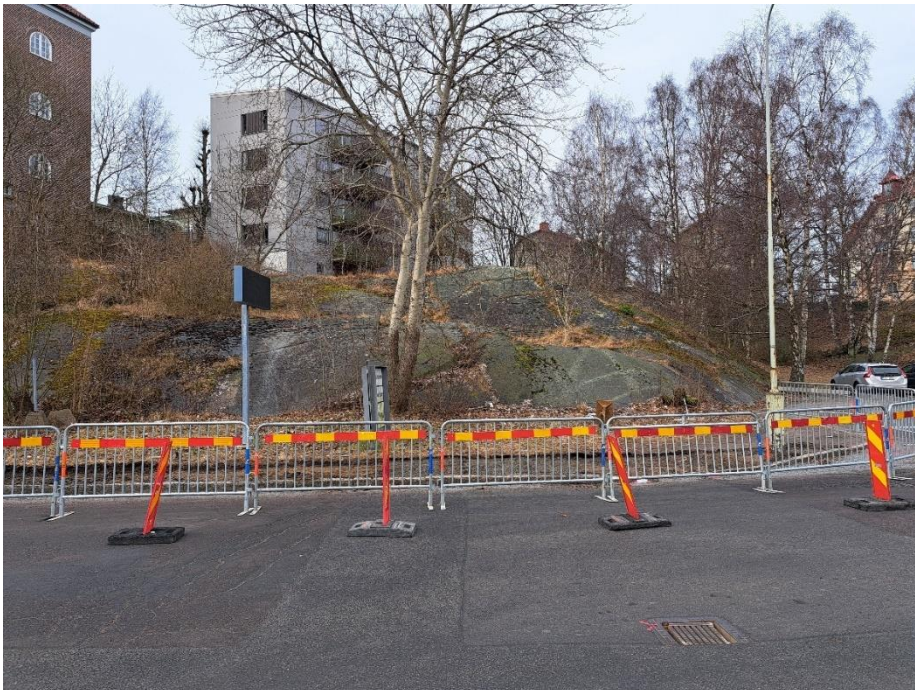
Figur 9: Bild tagen under fältbesök 4/3-2025. Bilden illustrerar det parti berg som återfinns i nivå med planerad tunnelmynning vid Plejadgatan på Lindholmen.

Figur 9 illustrerar bergpartiet i linje med den planerade tunnelmynningen. Bergstrukturens orientering och kvalitet innebär att det inte föreligger någon risk för blocknedfall i denna del.

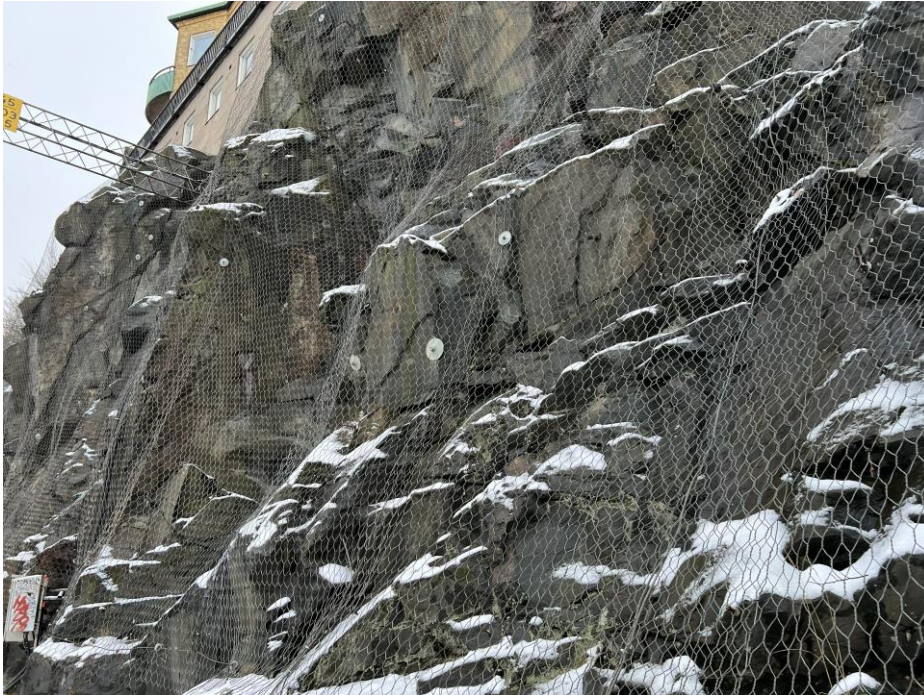
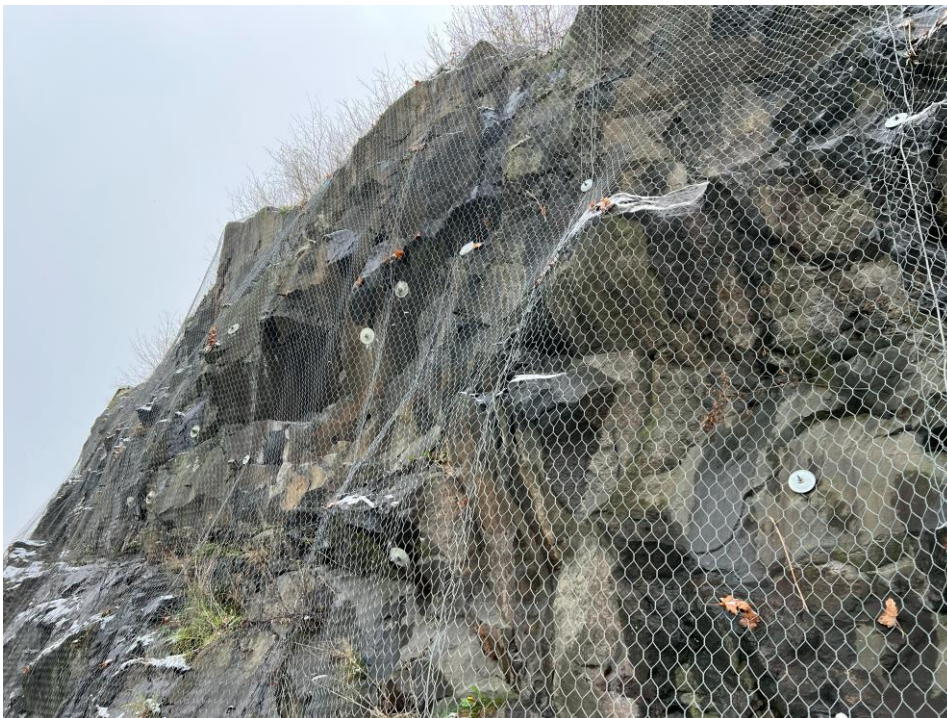
Figur 11: Bild tagen under fältbesök 19/11-2025. Bilden visar delar av bergskärningen vid Oscarsleden.

Figur 11 och 12 illustrerar delar av bergskärningen längs Oscarsleden. Av bildmaterialet framgår att slänterna är förstärkta med adekvata åtgärder och att det utifrån nuvarande förhållanden, inte föreligger någon risk för blocknedfall.

Figur 12: Bild tagen under fältbesök 19/11-2025. Bilden visar delar av bergskärningen vid Oscarsleden.

Beträffande övriga rekommendationer för Oscarsleden gäller att Trafikverkets anvisningar i BaTMan bör följas. Detta inkluderar regelbunden rensning av vegetation som kan försvaga befintliga sprickor samt utbyte av vajerlås i skyddsnet som drabbats av korrosion.

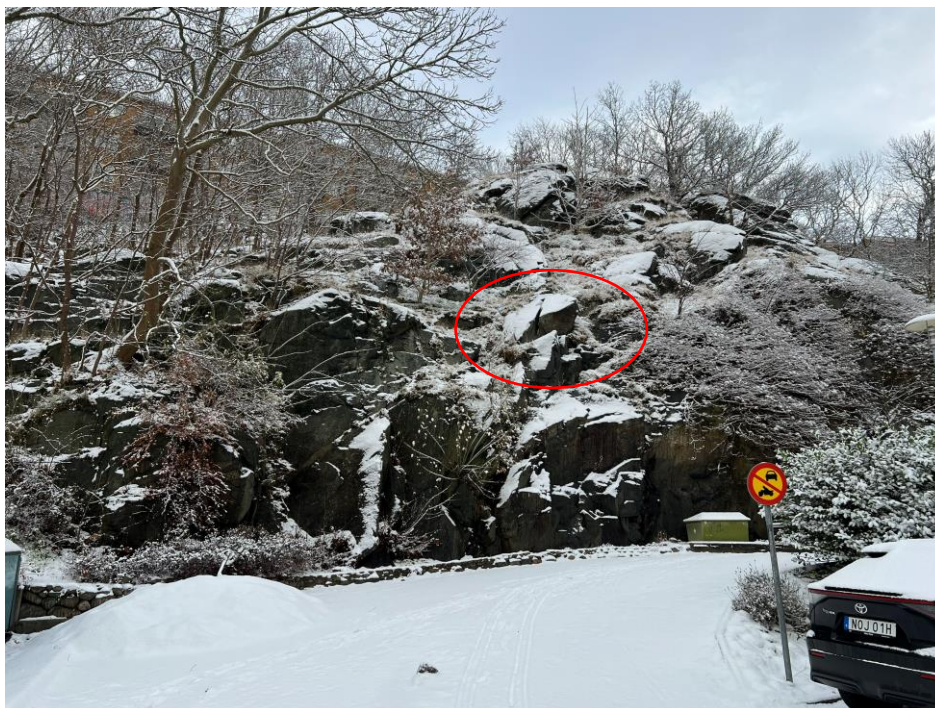
Figur 13: Bild tagen under fältbesök 19/11-2025. Bilden illustrerar bergskärningen vid Djurgårdsplatsen, där ett potentiellt problematiskt block markerat inom röd markering.

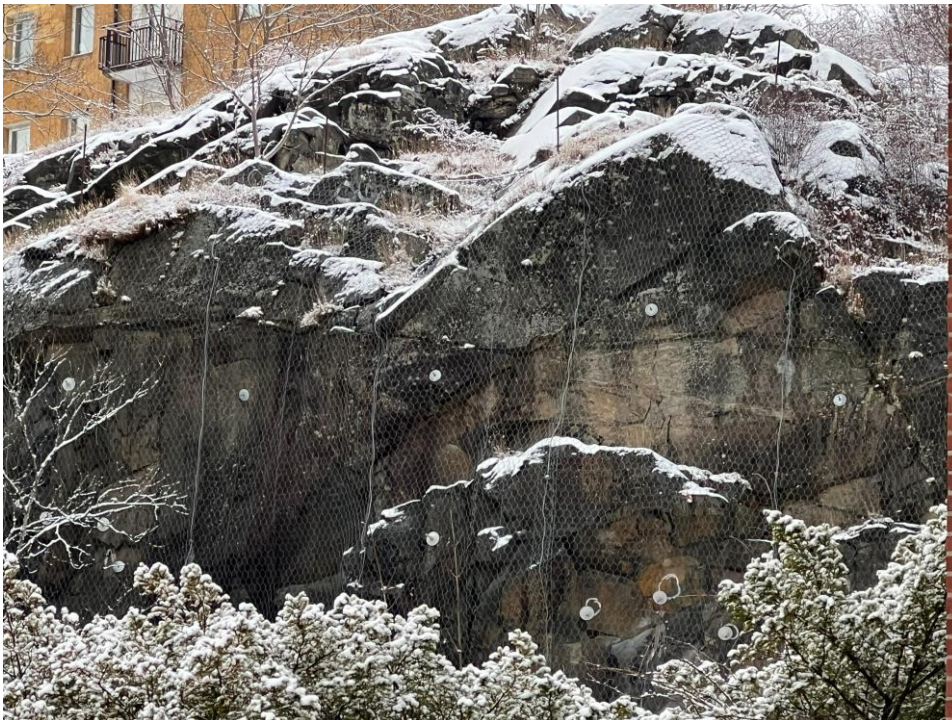
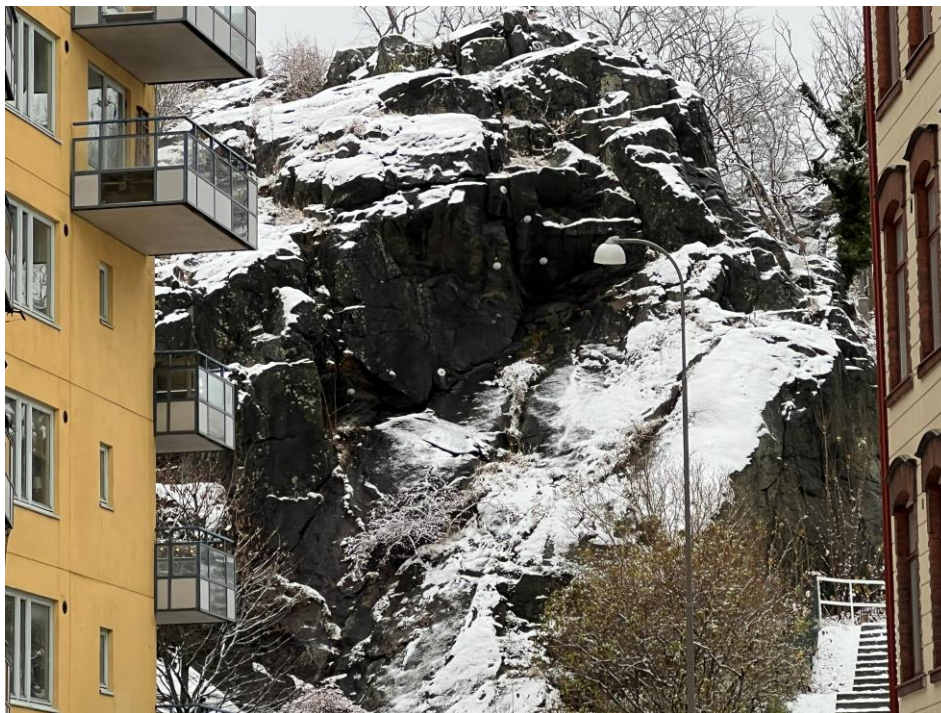
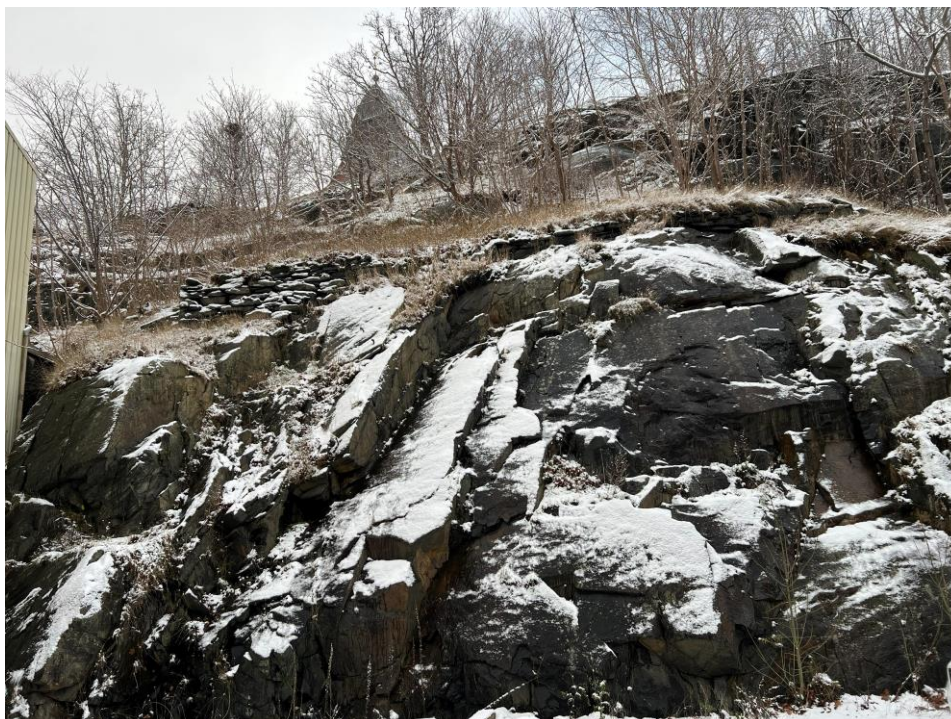
Öster inom planområdet, längs Bangatan, återfinns ett längre bergparti (cirka 450 meter) som är säkrat med nät och bultar. För befintliga förhållanden föreligger ingen risk för blocknedfall. Vid framtida arbeten som kan påverka bergslänterna ska en bergsakkunnig utföra både förbesiktning och efterbesiktning för att ordinera behov av förförstärkning eller permanenta förstärkningsåtgärder. Det åligger fastighetsägaren att säkerställa att slänten hålls säkrad mot blocknedfall samt att nödvändigt underhåll utförs och dokumenteras på ett adekvat sätt.

Figur 14: Bild tagen under fältbesök 19/11-2025. Bilden illustrerar delar av bergskärningen som löper längs Bangatan.

Figur 15: Bild tagen under fältbesök 19/11-2025. Bilden illustrerar delar av bergskärningen som löper längs Bangatan.

Figur 16: Bild tagen under fältbesök 19/11-2025. Bilden illustrerar delar av bergskärningen som löper längs Bangatan mer exakt vid parkeringen som tillhör Tibergs möbler.

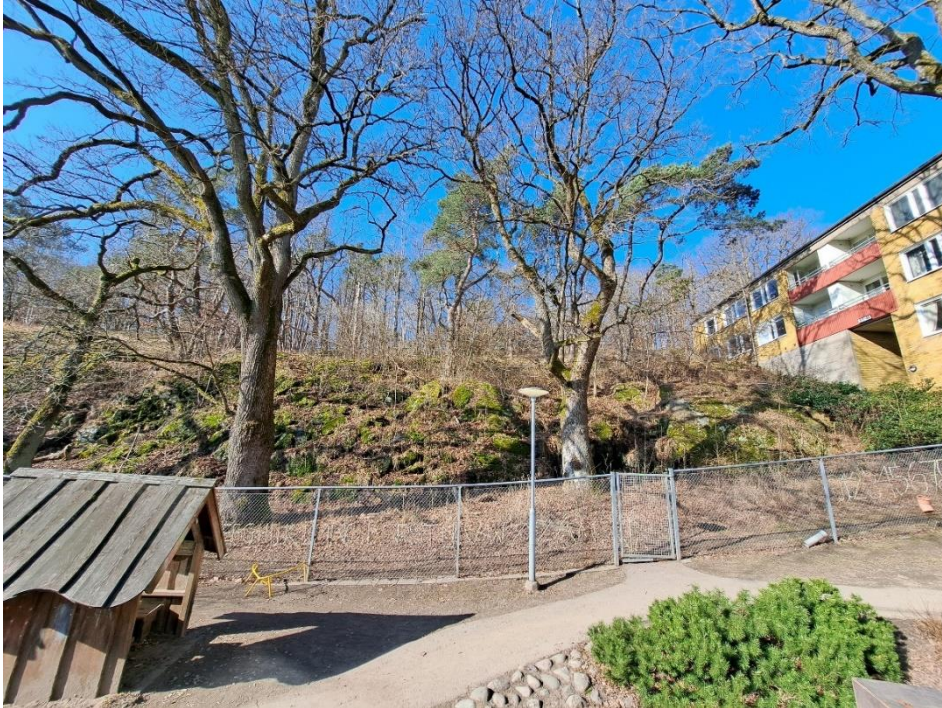
Figur 19: Bild tagen under fältbesök 10/3-2025. Bilden illustrerar berget som återfinns vid planerad tillfartstunnel vid Jungmansgatan.

Gällande bergslänten nere vid Jungmansgatan föreligger det i det närmaste ingen risk för blocknedfall i nuvarande utförande. Rådande bedömning är grundat i att bergslänten är en naturlig slänt utan block som ligger i ogynnsam riktning som hade kunnat generera ett blocknedfall. Den dimensionerande variabeln för det planerade arbetet kring Jungmansgatan är vibrationskravet. Detta är grundat i att det finns ett flerbostadshus i direkt anslutning till bergslänten. För att kunna etablera vibrationskrav krävs det att en riskanalys utförs där närliggande fastigheter och anläggningar inventeras i syfte att kvantifiera vilka krav på vibrationer uttryckt i millimeter per sekund (mm/s). Kravet på vibrationer sätts för att minimera skador på närliggande fastigheter och anläggningar i samband med planerat arbete. Då vibrationskravet för den närliggande fastigheten kommer vara lägre är således det kravet det dimensionerande. Innan bergtekniskt arbete påbörjas ska en bergsakkunnig inspektera bergslänten i syfte att ordinera om eventuell förförstärkning krävs. I tillägg till inspektion före bergtekniska ingrepp ska även en bergsakkunnig inspektera efter ingrepp, med syfte att ordinera om det finns behov av förstärkningsåtgärder.

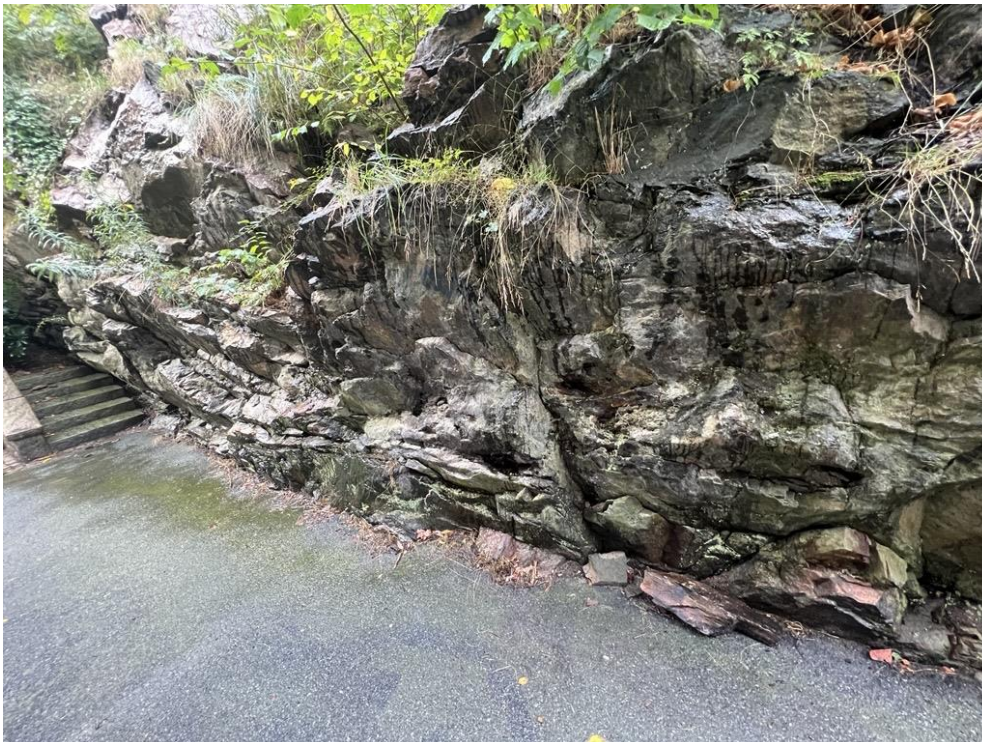
Figur 20: Bild tagen under fältbesök 16/9-2025. Bilden illustrerar bergskärningen som återfinns vid Rosengatan.
