Datum: 2020-10-13

## Detaljplan för Förskola vid Varnhemsgatan inom stadsdelen Gamlestaden, Göteborgs Stad

### *Geoteknisk utlåtande*

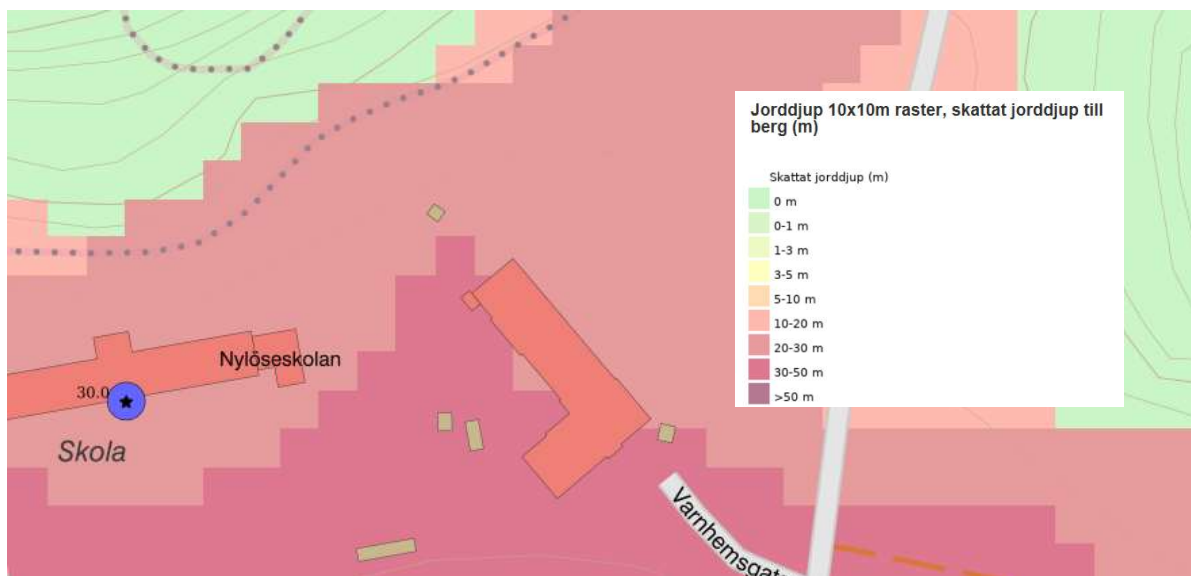
Figur 3. Utdrag ur SGU:s jorrdjupskarta.

Enligt jorddjupskartans bedömning kan lerans mäktighet inom planområdet variera mellan 0-50 m, *se figur 3*. Vilket överensstämmer med tidigare utförda sonderingar i läget för befintlig förskola [1] där djupet i genomsnitt är ca 15-20 m.

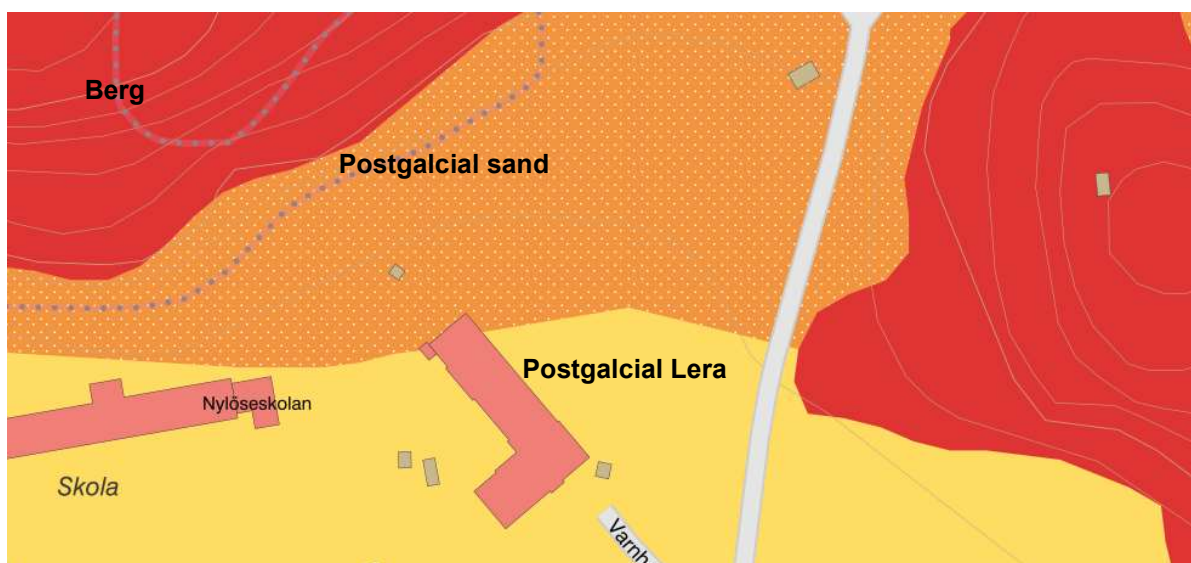
Figur 4. Utdrag ur SGU:s jordartskarta.

Markytan sluttar från planområdets nordvästra hörn i sydlig riktning. I den norra delen av planområdet förekommer ett något brantare parti med släntlutningar på upp emot 1:5, norr om området övergår markens beskaffenhet i berg, se figur 4.

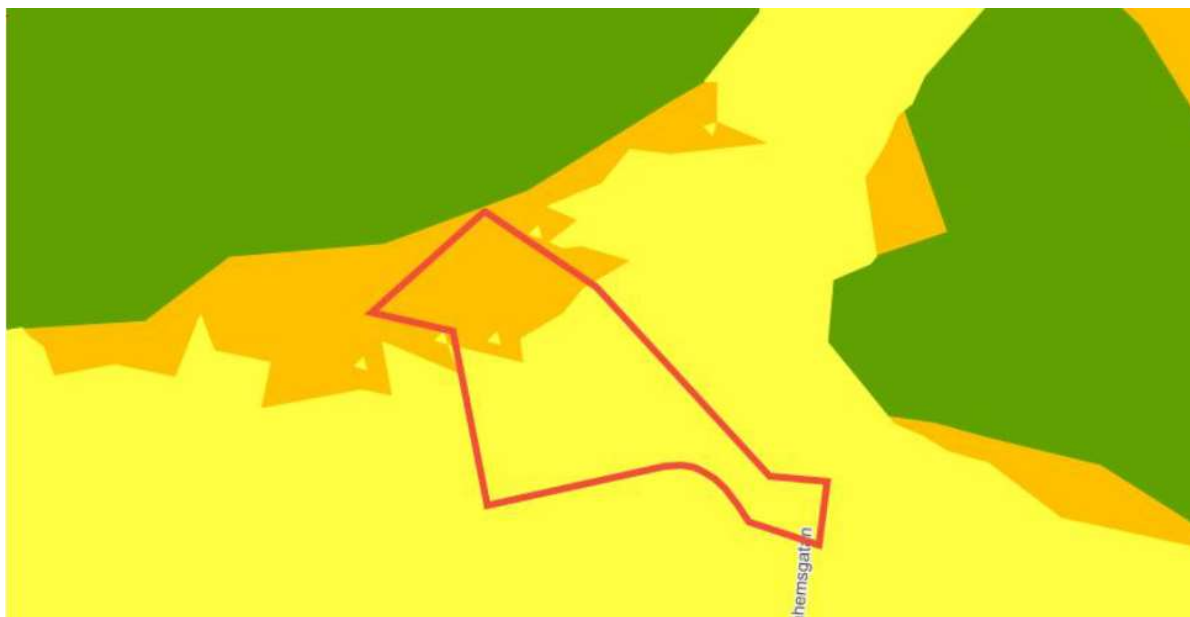
Figur 5. Utdrag ur Göteborg stads skredriskkarta.

Inom området med släntlutning på 1:5 har det tidigare redovisats i Göteborgs skredriskkarta att risk för skred föreligger, se figur 5. Nu utförda överslagsberäkningar baserade på det begränsade geotekniska underlaget inom området visar att stabiliteten inte uppfyller kraven för planläggning.

Med tanke på den höga sensitiviteten och kvicklera som påträffats inom området bör stabilitetsförhållandena utredas vidare för att säkerställa stabilitetsförhållandena inom planområdet, det gäller främst området mellan befintlig förskola och bergspartiet.

För att bedöma om marken inom föreslaget planområde är lämplig för planerad exploatering rekommenderas att en geoteknisk stabilitetsutredning med minst detaljerad nivå enligt IEG rapport 4:2010 utförs. Det rekommenderas vidare att en bergteknisk utredning utförs för angränsade bergslanter för att utesluta risk för blockutfall som kan påverka planområdet.

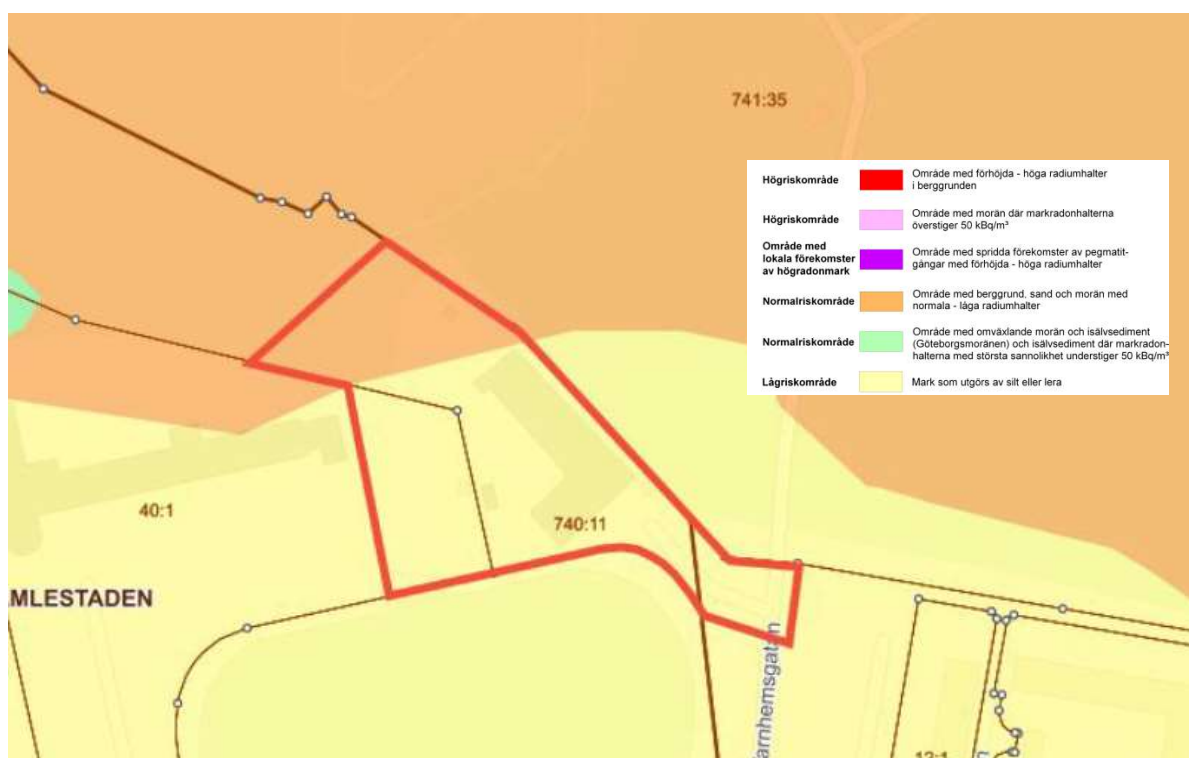
Figur 6. Utdrag ur SGU:s översiktliga radonriskkarta.

Enligt SGU:s översiktliga radonriskkarta är området klassificerat som normal- till lågriskområde, se figur 6. På normalradonmark ska nya byggnader uppföras radonskyddande, dvs. en grundkonstruktion som inte har uppenbara otätheter mot markluft. Rör genomföringar i bottenplattan skall tätas.
